# BITACORA DE OBRA GIRARDOT

# BITACORA DE OBRA CHAPARRAL

# BITACORA DE OBRA AMBALEMA

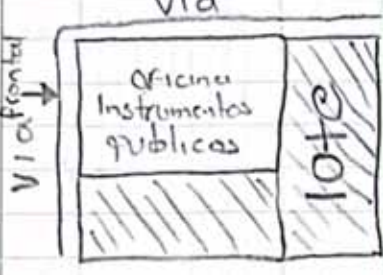
| Nº Nota | Descripción | Fecha / Clima | Tipo de Nota | Firma |
|---|---|---|---|---|
| 1<br>2<br>3<br>4<br>5<br>6<br>7<br>8 | Iniciamos trabajo de raspado de pintura y estuco en la fachada lateral derecha y principal al igual de la demolición de pañete de la fachada ext posterior. | | | |

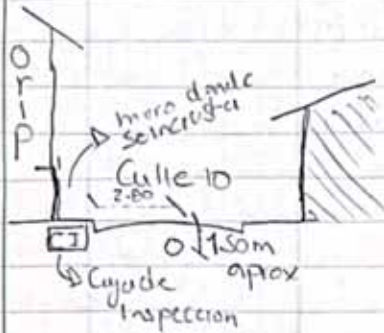
El Oficial de obra expresa dificultad para llevar a cabo la demolición en la base posterior sobre la fachada lateral derecha donde se incrusta la tubería Sanitaria, esto debido a que aun se encuentra en uso por parte del personal de la sede el campamento de Cocina lo que provoca que el agua filtre hacia donde se desarrolla la actividad. Se le solicita al personal de Servicios Generales requerir lo menos posible el uso de esa zona para evitar retraso en la actividad.

Se programa visita de empresa Servicios Públicos para el 29 de mayo de planeación para aprobación de intervención.
