<b>ALCALDÍA DISTRITAL DE CARTAGENA DE INDIAS</b>	<b>Código:</b> GDOGA02-F002
	<b>MACROPROCESO: GESTIÓN DOCUMENTAL</b>	<b>Versión: 1.0</b>
	<b>PROCESO/SUBPROCESO: GESTIÓN DEL ARCHIVO GENERAL / ADMINISTRACIÓN DE ARCHIVO GENERAL</b>	<b>Vigencia:</b> 21-09-2017
	<b>INFORME DE SUPERVISIÓN INSTITUCIONAL</b>	<b>1 de Página 26</b>

**1. SECRETARIA DE INFRAESTRUCTURA  
INFORME SEMANAL**

**Acceso al muelle flotante – Punta Arena, Cartagena de Indias**

### INFORME TÉCNICO COMPILADO – INSTITUCIÓN EDUCATIVA TIERRA BOMBA (CD PUNTA ARENA)

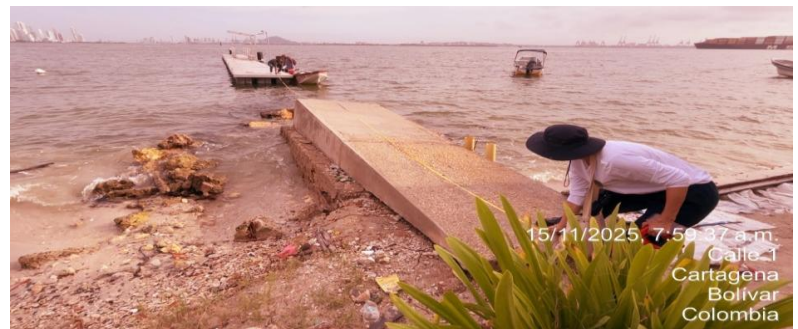
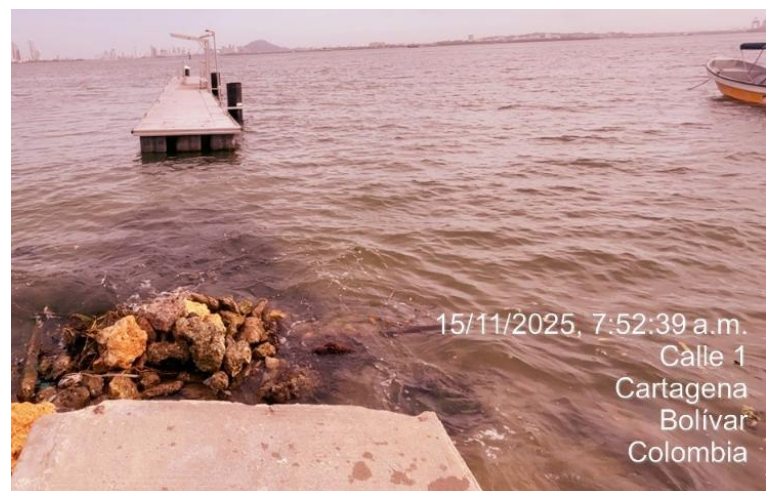
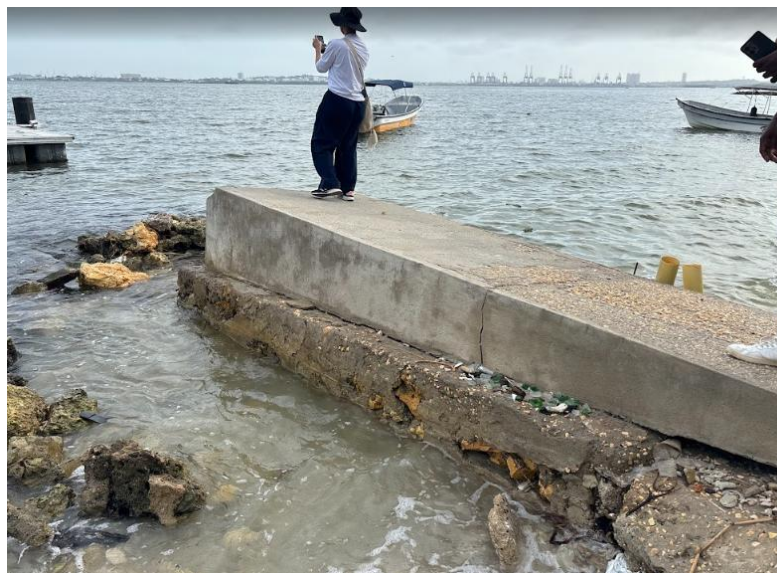
- El espigón de 6,00 m presenta socavación avanzada en su base, pérdida de material de relleno y exposición de roca coralina y concreto deteriorado.
- Se observan fisuras longitudinales en la losa de concreto y asentamientos diferenciales asociados a la pérdida de soporte.
- La zona inmediata al pie del espigón muestra acumulación de escombros y residuos, sin un sistema formal de protección costera.

- El acceso hacia el muelle flotante se realiza actualmente sobre un sector con rocas sueltas y desniveles, lo cual representa un riesgo para los usuarios.
- El muelle flotante presenta buen estado general, pero su operación se ve limitada por la precariedad del acceso.

- Posible colapso parcial del extremo del espigón de concreto ante la continuidad de la socavación.
- Riesgo de caídas y accidentes de usuarios al transitar sobre zonas inestables y rocas sueltas.
- Afectación de la operación turística y del transporte local ante una eventual inhabilitación del acceso.

1. El espigón rígido de 6,00 m presenta daños severos por socavación y erosión marina, que pueden derivar en un colapso parcial si no se interviene oportunamente.
2. La solución más práctica y de rápida ejecución consiste en estabilizar el espigón mediante enrocado estructural, rellenos y sellos, y complementar la intervención con la construcción de una pasarela metálica de 11,00 m que garantice un acceso seguro al muelle flotante.
3. La propuesta planteada es compatible con la infraestructura existente, no requiere demoliciones mayores y puede ejecutarse con recursos y equipos disponibles en la zona.
4. Se recomienda priorizar la ejecución de estas obras antes de la temporada de mayor afluencia turística, con el fin de minimizar riesgos para los usuarios y asegurar la continuidad del servicio.

- Construcción de un enrocado de protección costera con roca de tamaño entre 18" y 36", conformando un talud estable desde la base del espigón hasta por lo menos 0,30–0,40 m por encima del nivel medio del mar.
- Colocación de geotextil no tejido detrás del enrocado para evitar el lavado del material fino.
- Relleno de huecos y cavidades con grava y, en los puntos críticos, con concreto ciclópeo, restableciendo el soporte de la losa de concreto.
- Sellado de fisuras visibles en la losa con mortero epóxico, evitando el ingreso de agua y el avance del deterioro.

- Longitud aproximada: 11,00 m.
- Ancho útil: entre 1,20 m y 1,50 m, permitiendo el tránsito cómodo de pasajeros.
- Estructura principal en perfiles metálicos estructurales (tipo IPR o tubos rectangulares), con largueros secundarios y

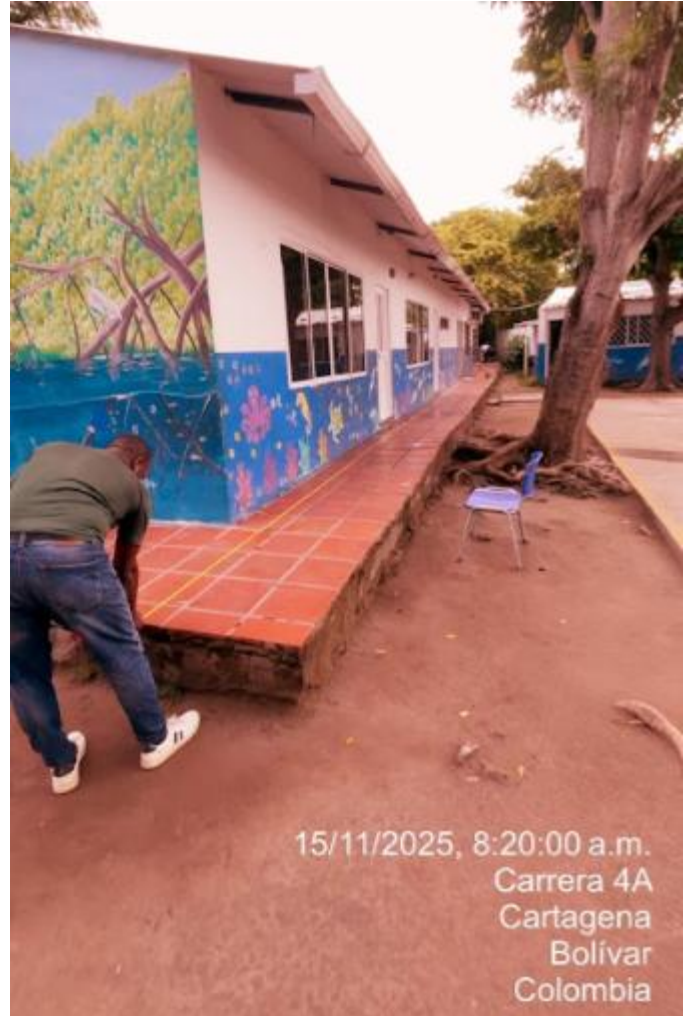
### 3.1 Bloque de Tres Aulas y Baños Generales

Las tres aulas presentan dimensiones de 5 x 5 m (25 m<sup>2</sup> cada una, total 75 m<sup>2</sup>), con cielos rasos en PVC, pisos en tablón rojo y aire acondicionado funcional. Se evidencian daños por humedad y salitre en los bordes, así como deterioro en el andén perimetral de 72 m debido a raíces de árboles. La cubierta en lámina PVC (224 m<sup>2</sup>) presenta desgaste y filtraciones, requiriendo reemplazo por material termoacústico.

Los baños generales están funcionales, aunque presentan humedad, ventilación deficiente y accesorios faltantes.

- Reemplazar la cubierta y revisar estructura metálica.
- Realizar tratamiento antihumedad en muros.
- Completar aparatos sanitarios y mejorar ventilación.
- Reparar andén perimetral y aplicar anticorrosivo en estructura.

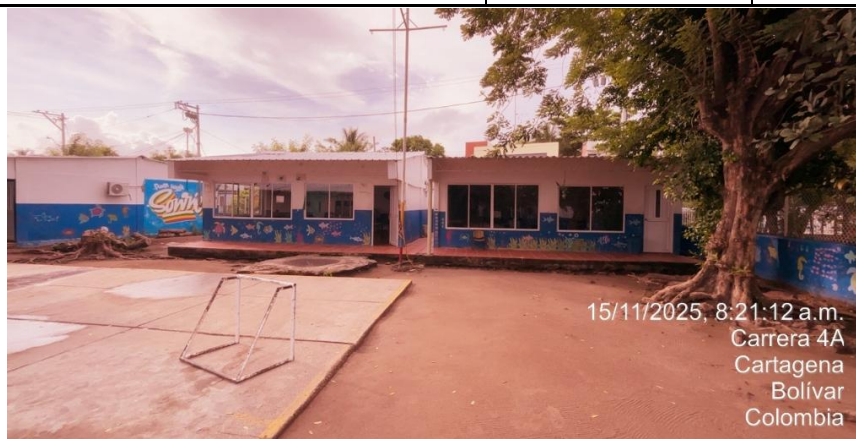
### 3.2 Aula de Grados 5° y 6°

El aula inspeccionada cuenta con 51,10 m<sup>2</sup>, cubierta de asbesto-cemento y andén frontal de 15,90 m x 1,60 m. Se encuentra en condiciones aceptables, pero presenta humedad capilar en muros y filtraciones menores en cubierta.

- Aplicar tratamiento antihumedad y repinte general.
- Ejecutar mantenimiento correctivo de cubierta.
- Remodelar el andén frontal con acabado antideslizante.
- Realizar mantenimiento preventivo de aire acondicionado y ventiladores.

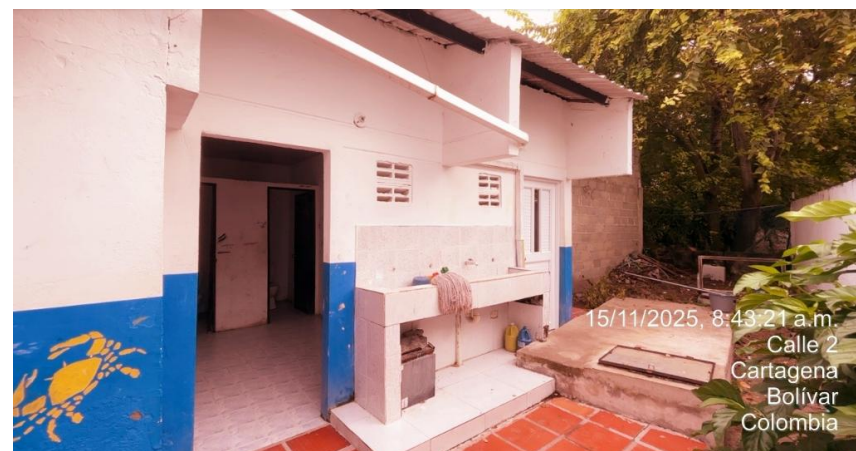
**3.3 Cocina, Bodega Interna y Comedor Escolar**

El área de cocina (19 m<sup>2</sup>) presenta pisos y muros con humedad, mesones sin acabado sanitario y deficiencias en ventilación y orden. La bodega interna carece de ventilación y presenta hongos en muros. El comedor (46,62 m<sup>2</sup>) tiene iluminación insuficiente y desorden en mobiliario.

- Revestir mesones con cerámica sanitaria o acero inoxidable.
- Instalar extractor mecánico y mejorar iluminación LED.
- Aplicar pintura epóxica sanitaria y adecuar instalación eléctrica según RETIE.
- Reorganizar comedor y bodega con estanterías sanitarias.
- Implementar señalización PAE y rutas de higiene.

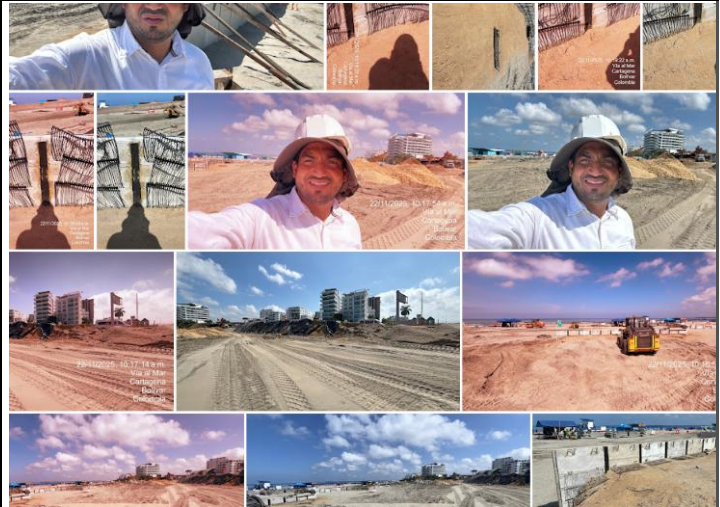
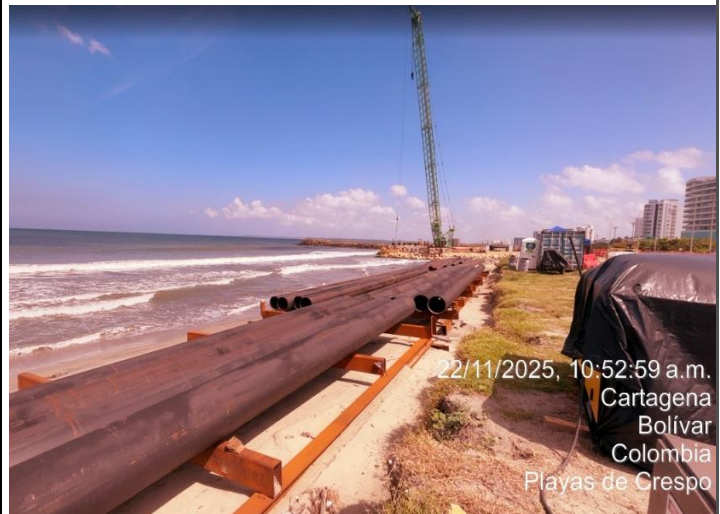
**3.2 Fundición de pilotes**

Se reporta la fundición de cuatro pilotes en concreto estructural, utilizando aproximadamente 1,5 m³ de mezcla en total (equivalente a 0,375 m³ por pilote). La

dosificación del concreto cumple con un diseño tipo  $f'c = 3.000$  psi, adecuado para ambiente marino, con incorporación de aditivos plastificantes e inhibidores de corrosión. Se observa correcto vibrado y acabado superficial, sin segregación ni pérdida de lechada.

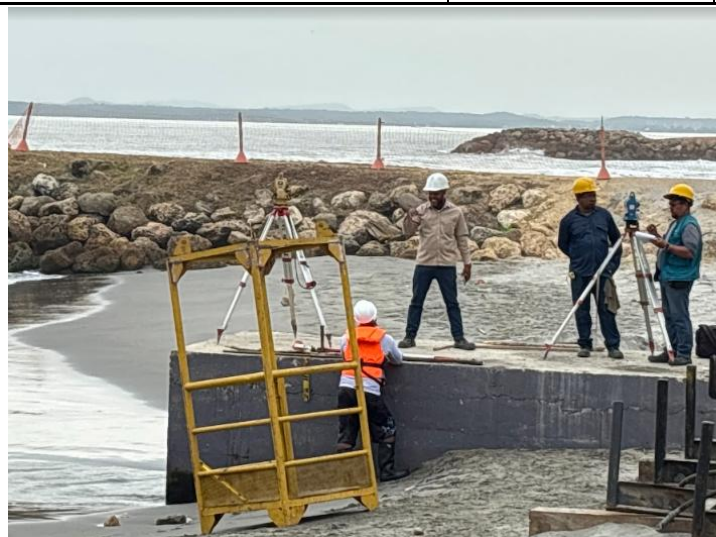
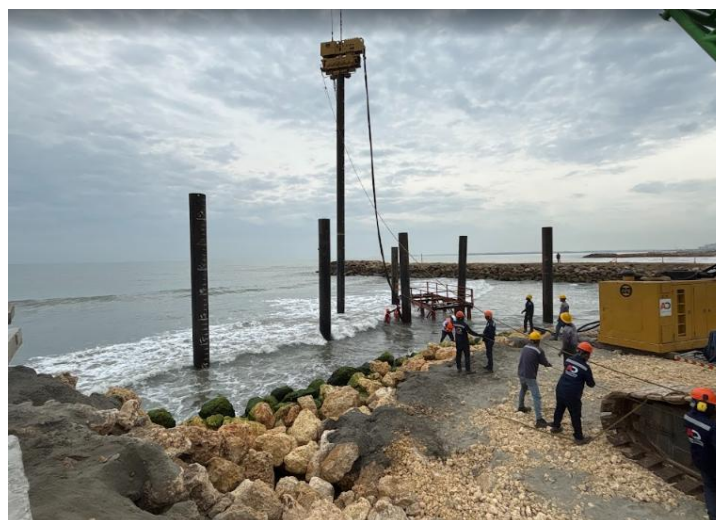
### **3.11 Martillo Hidráulico de Impacto**

Se verificó el martillo hidráulico de impacto, utilizado para el hincado de los pilotes metálicos, observándose su operación eficiente y sin fugas de aceite. La potencia fue adecuada para la resistencia del terreno marino y se garantizó la verticalidad de los elementos durante la hinca.
