Señores  
**CONTADURÍA GENERAL DE LA NACIÓN**  
**Atn. Ing. Gustavo Adolfo González**  
Supervisor Contrato  
Ciudad

**REF:** Informe consolidado de actividades mes de octubre.

A continuación, me permito presentar el informe correspondiente a las actividades realizadas en el mes de octubre, de acuerdo con el contrato de prestación de servicios No. 190 de 2020, cuyo objeto es la adquisición de un servicio de soporte y mantenimiento para seis (6) servidores IBM Power 740, un (1) servidor IBM Power 720, una (1) HMC (Hardware Management Console) y dos (2) switches de la plataforma TI de la U.A.E Contaduría General de la Nación, hasta el 31 de diciembre del 2020.

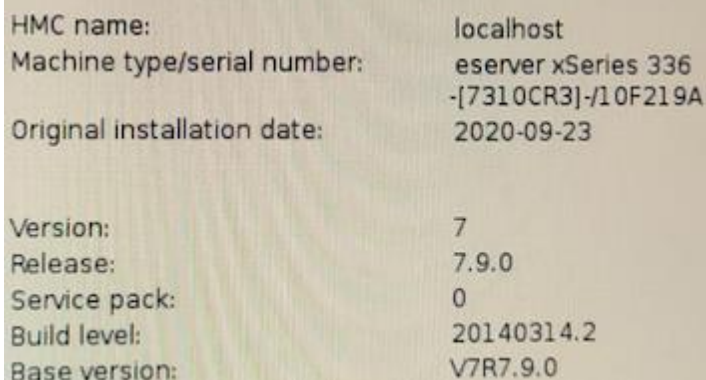
Se llega al centro de cómputo, se revisa, la máquina se encuentra operando sin alarmas, se verifica la versión de firmware, la cual está en versión 7.9.0 sin servicepack.

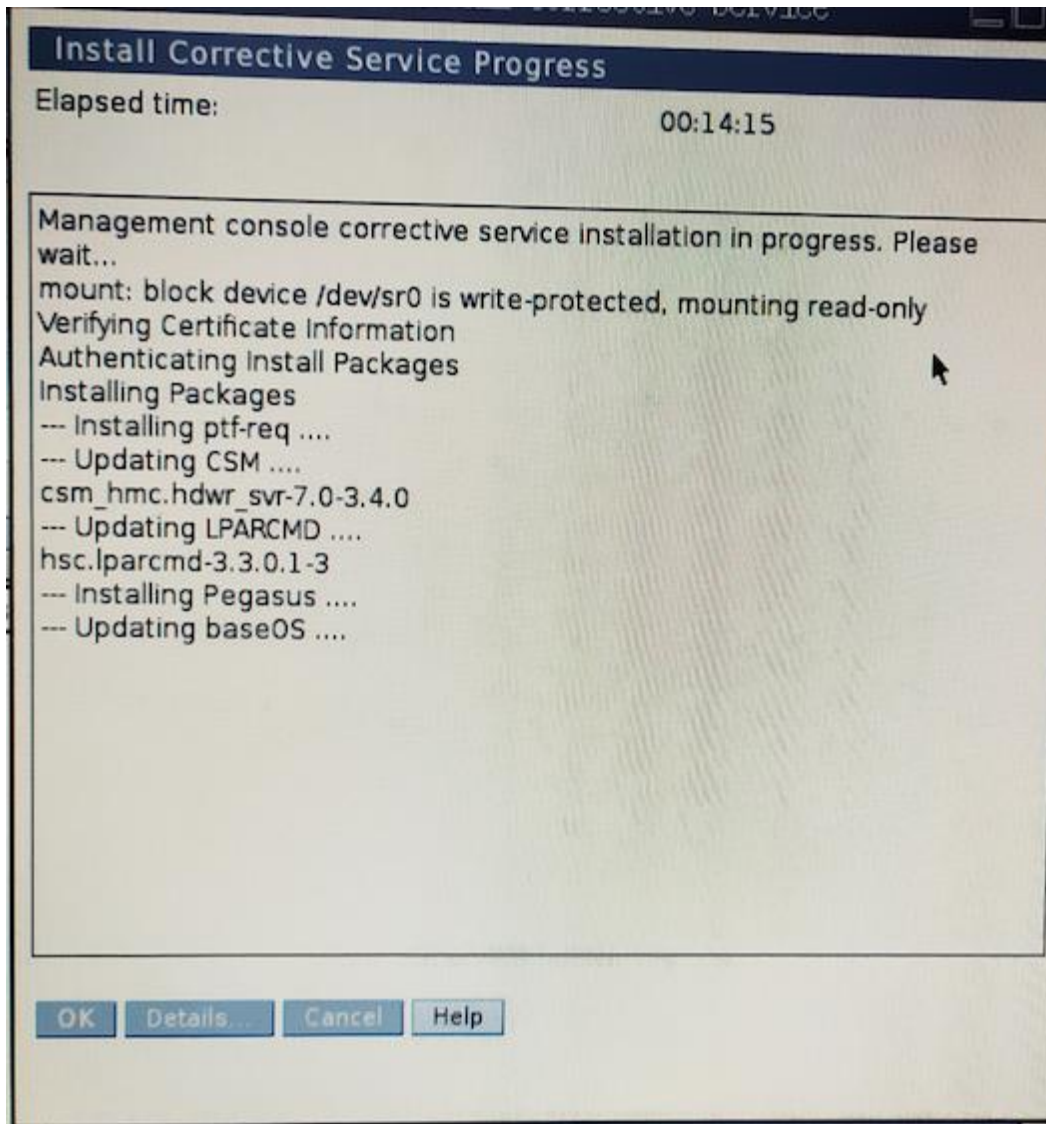
Se lanza actualización a Versión 7.9.0 servicepack 3 como se muestra en la siguiente imagen.

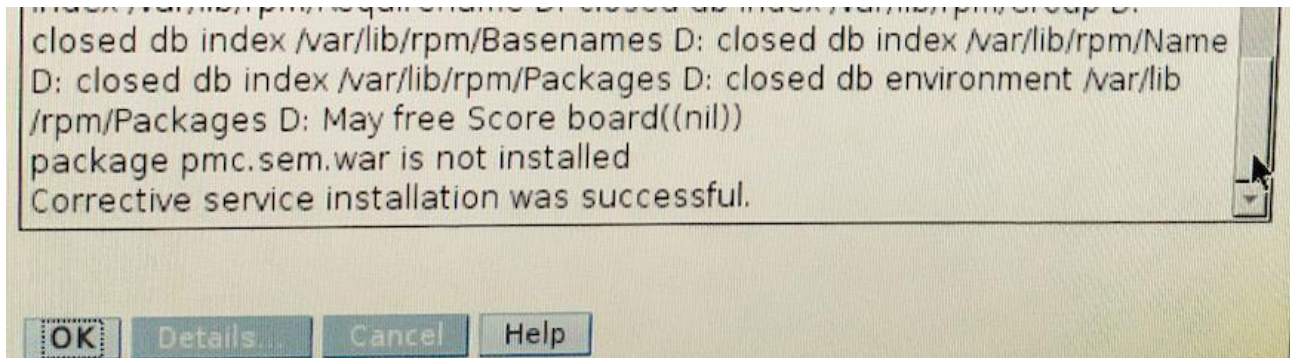
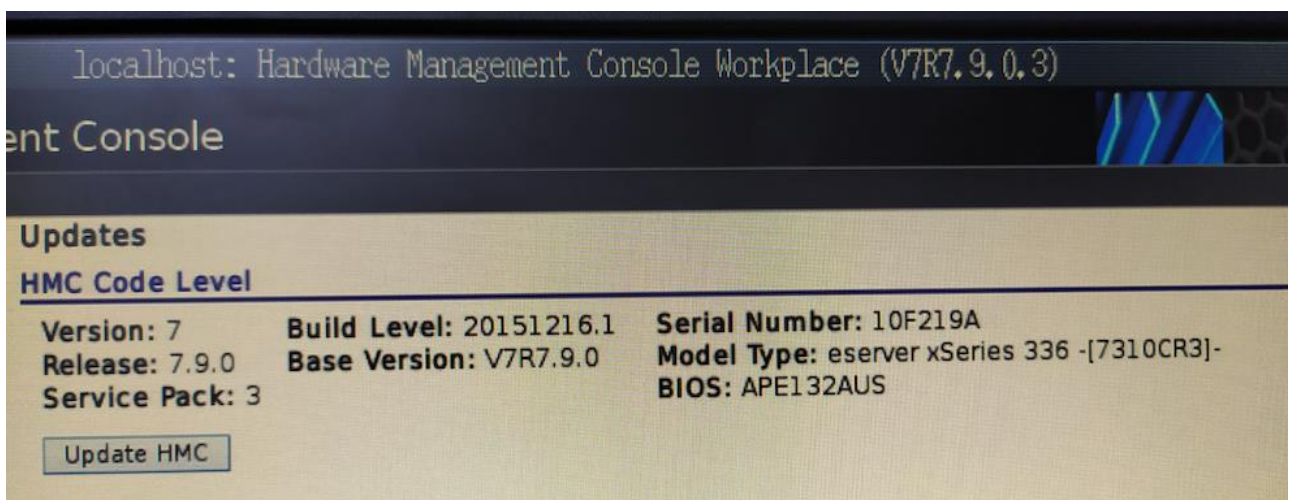
Finaliza la actualización, se reinicia la maquina en dos oportunidades, con el fin de probar la funcionalidad, el servidor quepa operando sin alarmas, en versión 7.9.0 service pack 3 build Level 20151216.1.

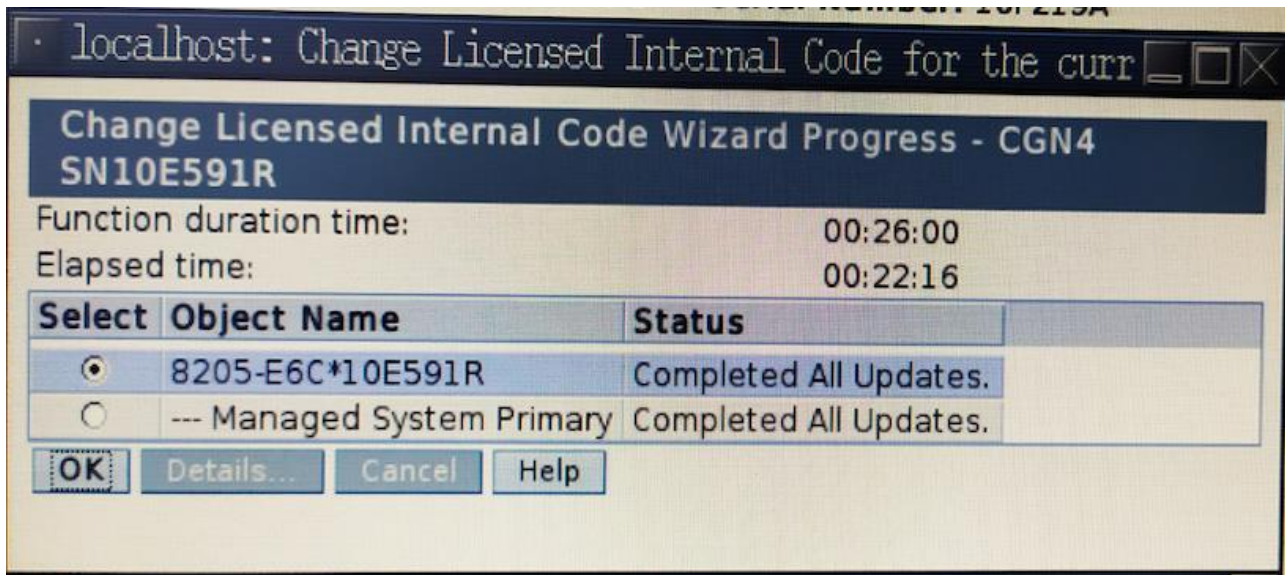
**Servidor POWER 740, 8205-E6C, 10E591R:**

Sé actualizó firmware de servidor de Versión AL740\_152 a Versión AL740\_167 y quedo operando sin problemas.

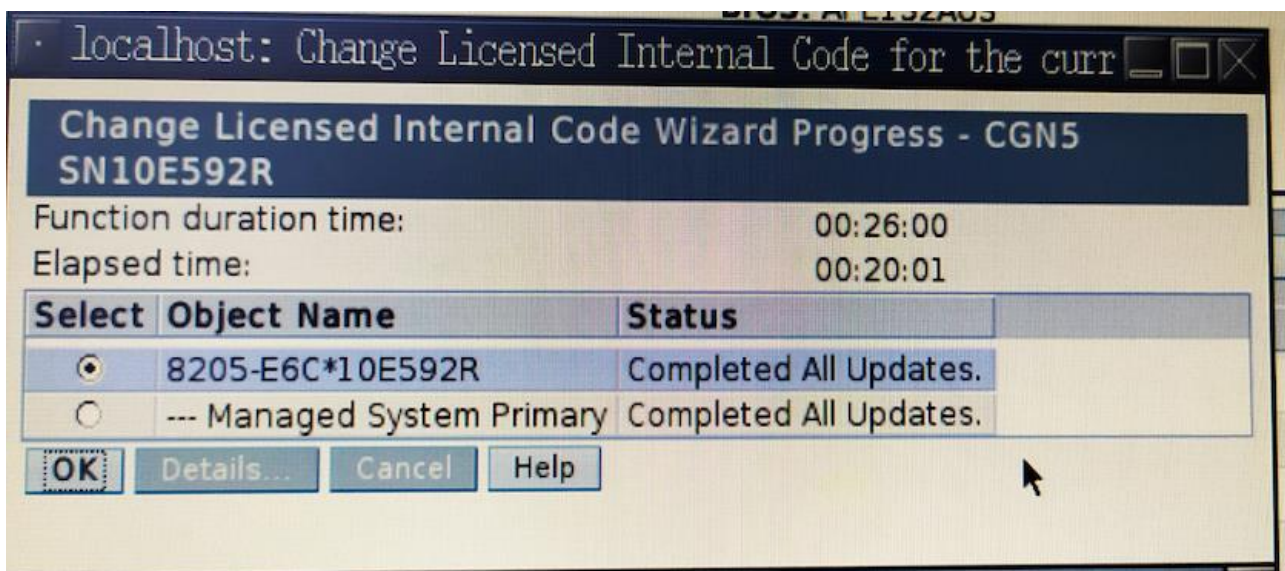
**Servidor POWER 740, 8205-E6C, 10E592R:**

Sé actualizo firmware de servidor de Versión AL740\_152 a Versión AL740\_167 y quedo operando sin problemas.

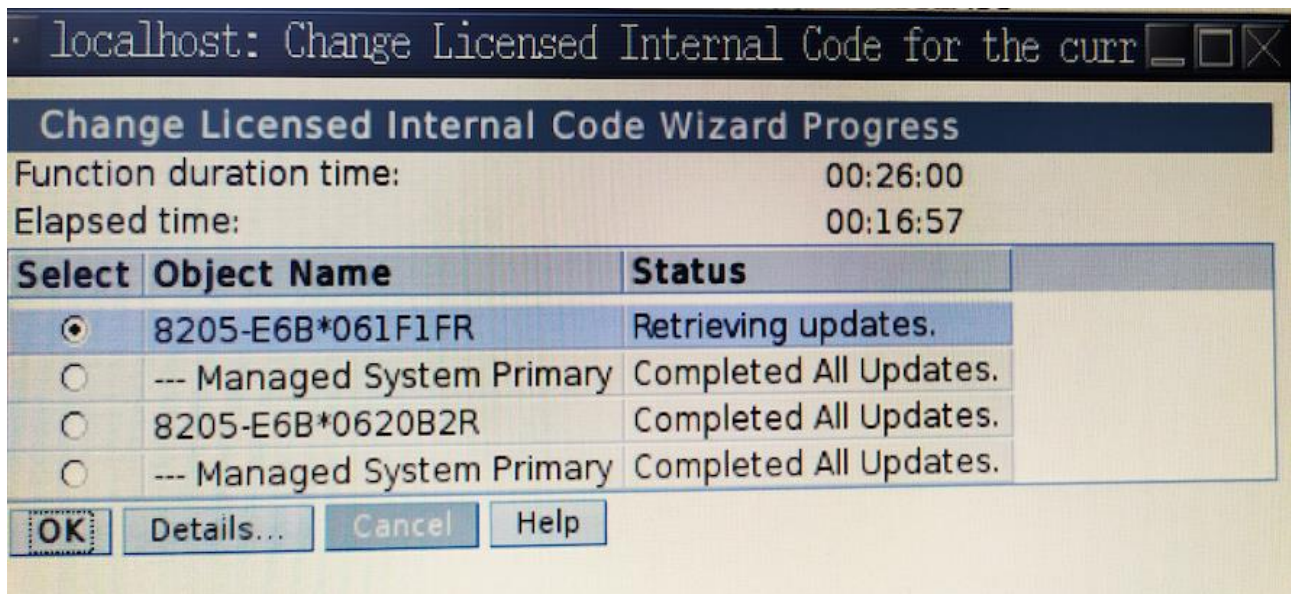
**Servidor POWER 740, 8205-E6B, 061F1FR:**

Sé actualizo firmware de servidor de Versión AL730\_142 a Versión AL730\_159, queda operando sin problemas.

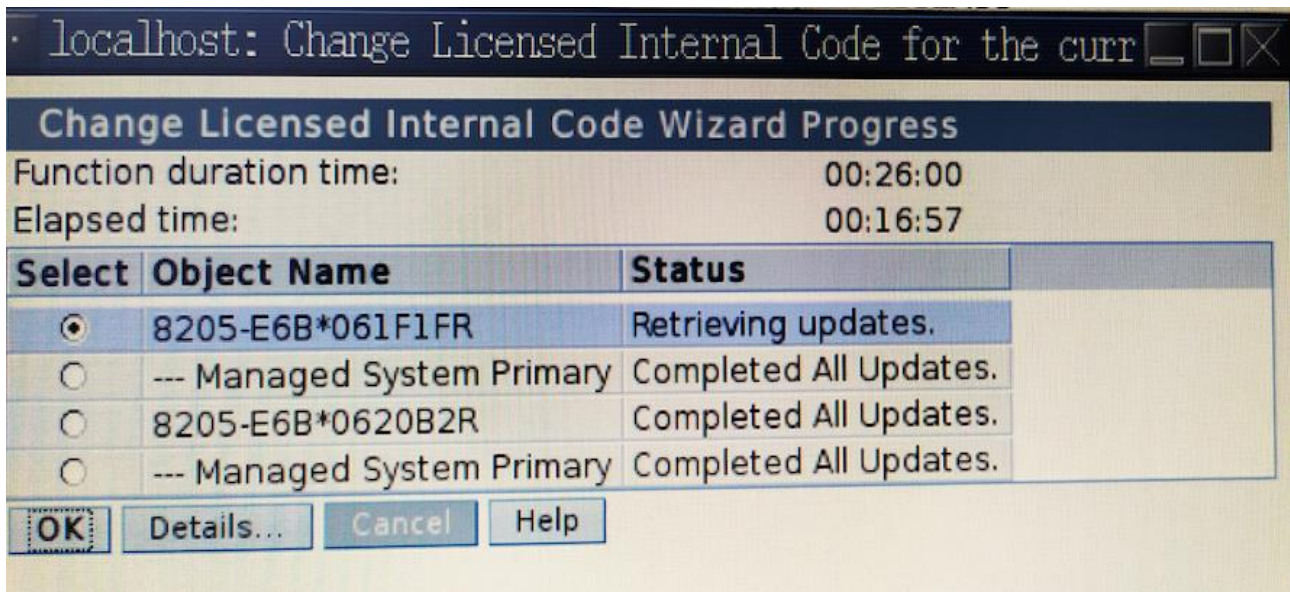
**Servidor POWER 740, 8205-E6B, 0620B2R:**

Sé actualizo firmware de servidor de Versión AL730\_142, a Versión AL730\_159, queda operando sin problemas.

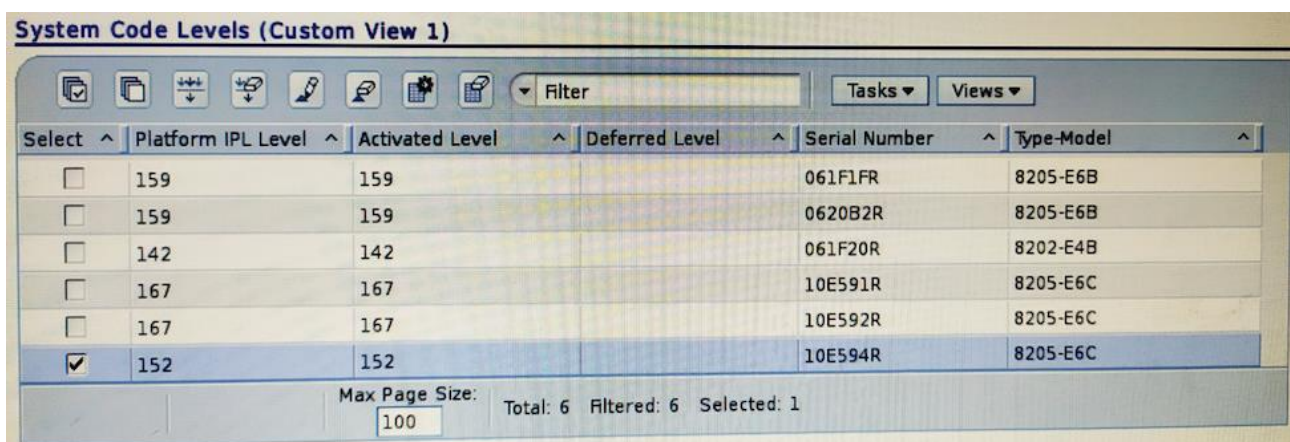
Se verifica, que todas las máquinas suban sin alertas, a las que fue posible actualizar el firmware quedan operando bien con las versiones nuevas.

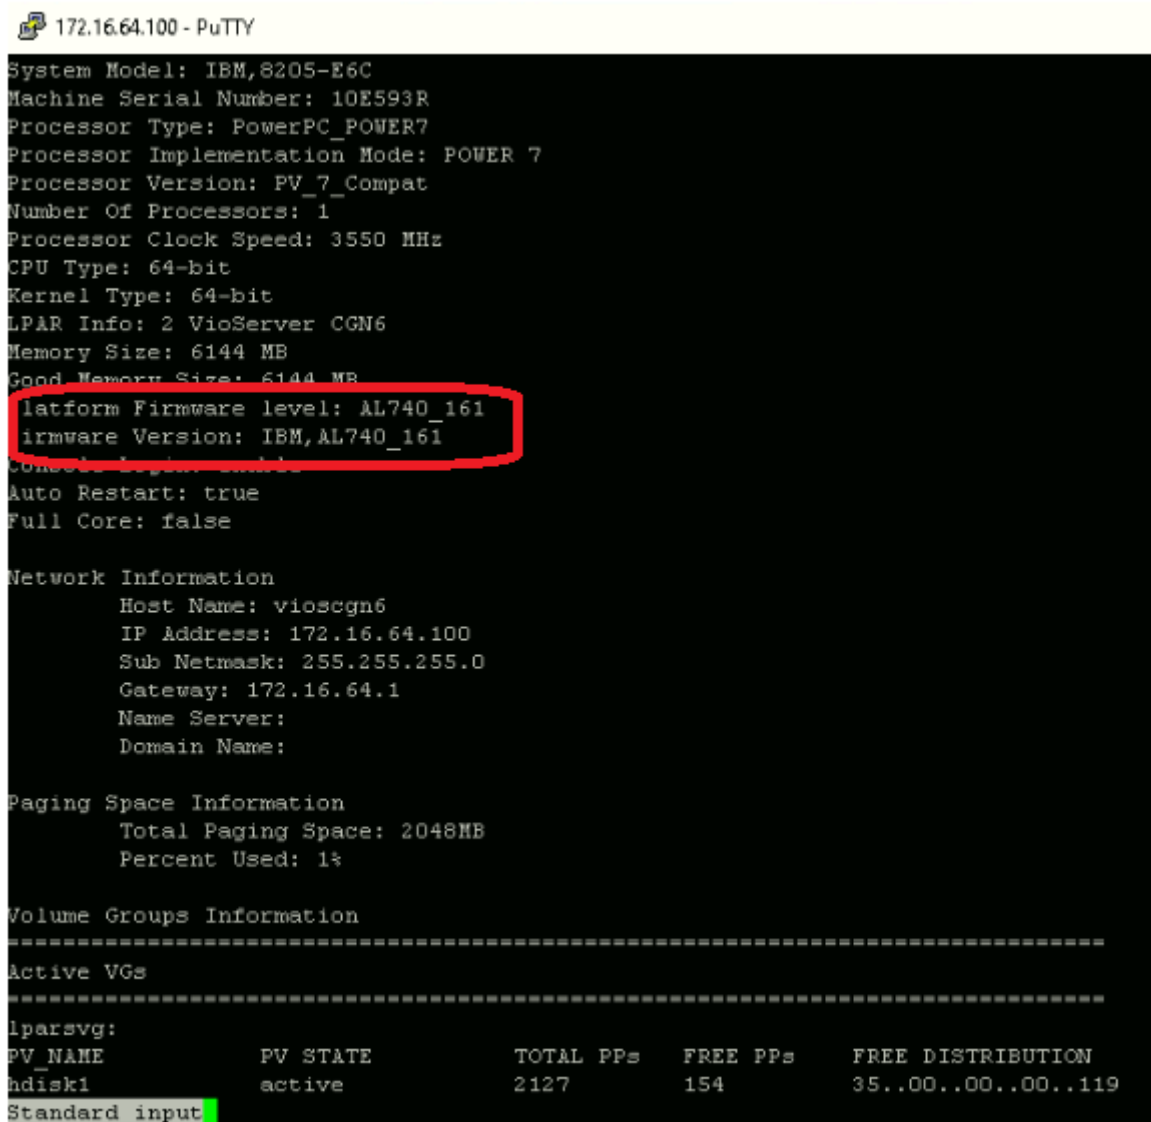
El servidor estaba en la versión AL740\_161. Ver pantalla a continuación

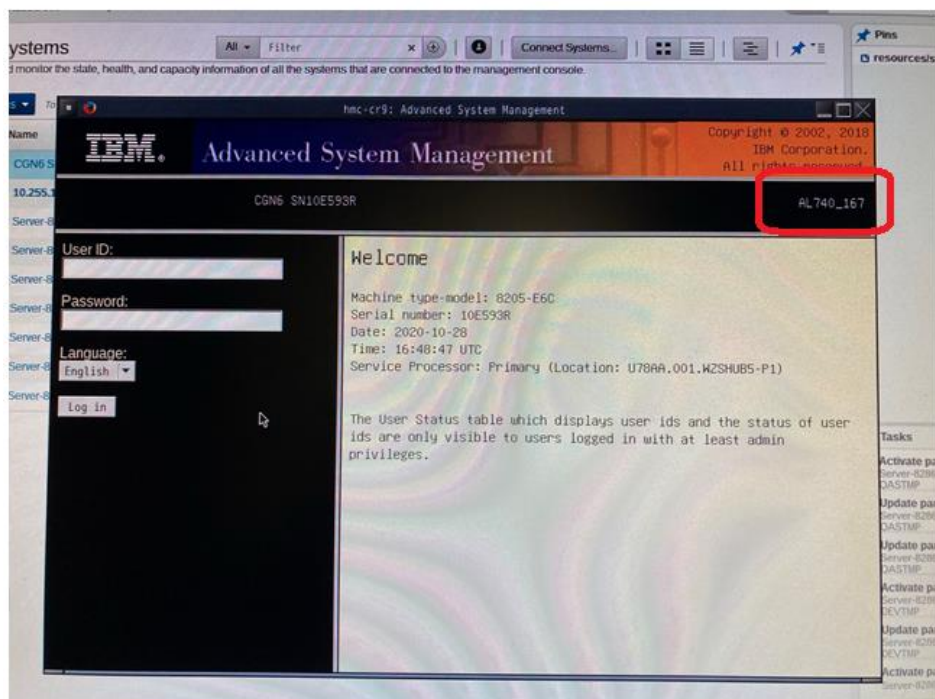
La actualización de firmware finaliza de forma exitosa.

Se deja registro de la nueva versión de firmware.

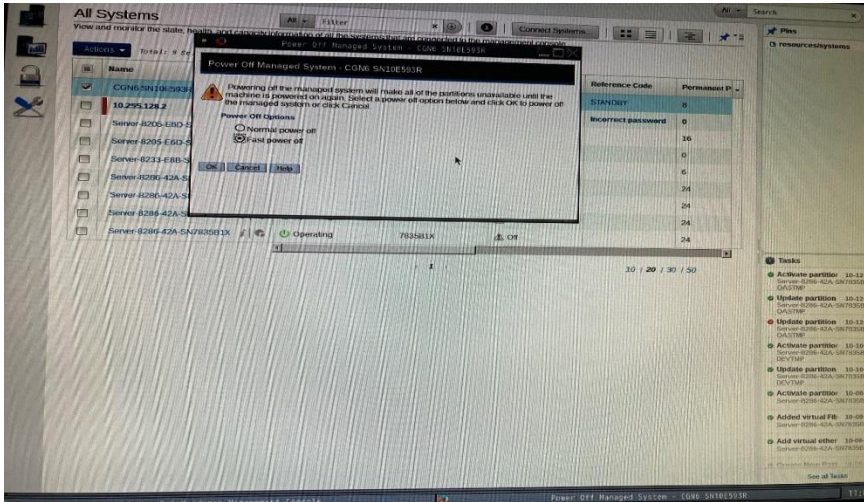
Se realiza el apagado del servidor.

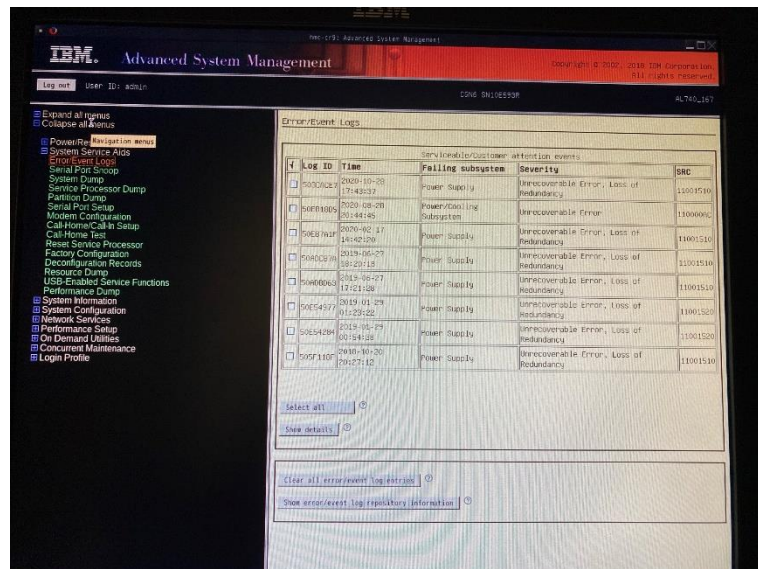
En el log de errores solamente se evidencia la alarma relacionada con la desconexión de la potencia del equipo.

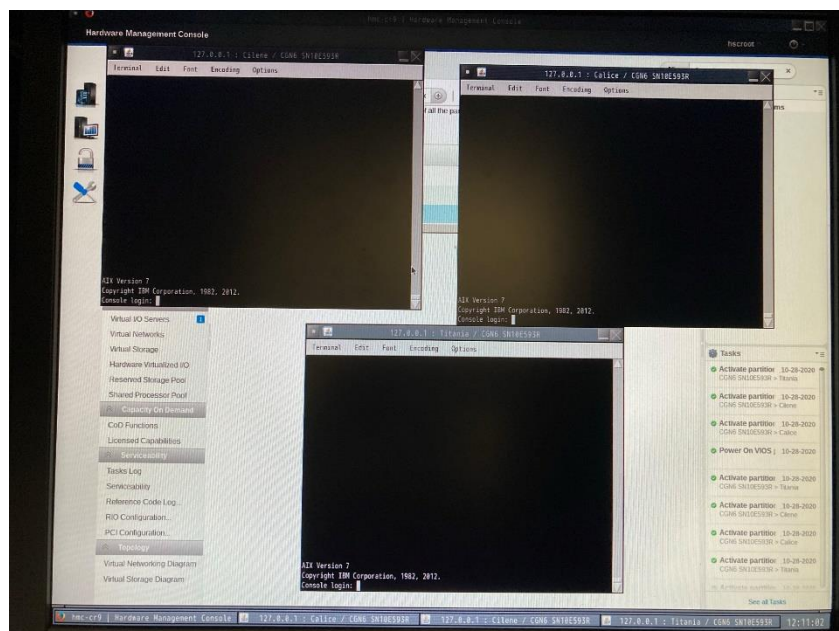
Se deja evidencia de la subida exitosa de las 3 particiones que tiene el servidor.

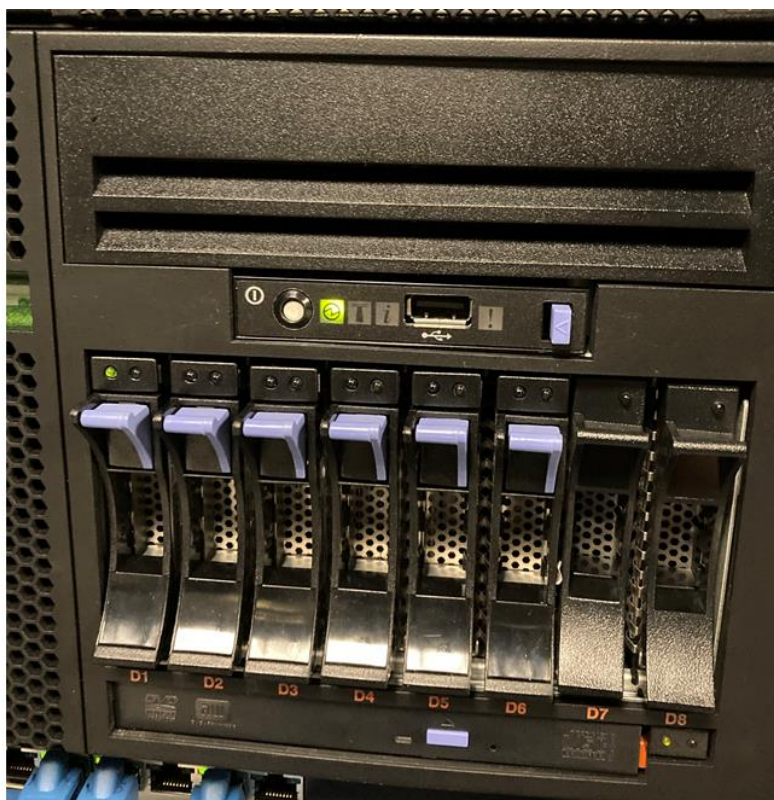
Se deja evidencia, que el equipo queda sin leds de alarma encendidos.
