## INFORME TÉCNICO DE INTERVENTORÍA DE OBRA No. 3 – PUESTO DE SALUD DEL CORREGIMIENTO CEILÁN SEDE DEL HOSPITAL SAN BERNABE E.S.E.

PERIODO DEL INFORME: DEL 1 DE NOVIEMBRE AL 30 DE NOVIEMBRE DE 2025

**Número de contrato - 110-22-06-459**

**Proyecto:** *Adecuación de la infraestructura física del puesto de salud del corregimiento de Ceilán, sede del Hospital San Bernabé E.S.E. del municipio de Bugalagrande, acorde con la Resolución 1541 de 2024 del Ministerio de Salud y Protección Social.*

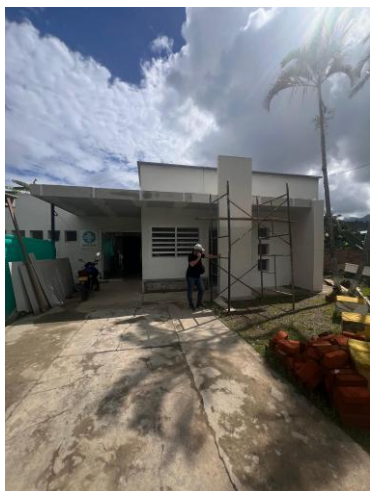
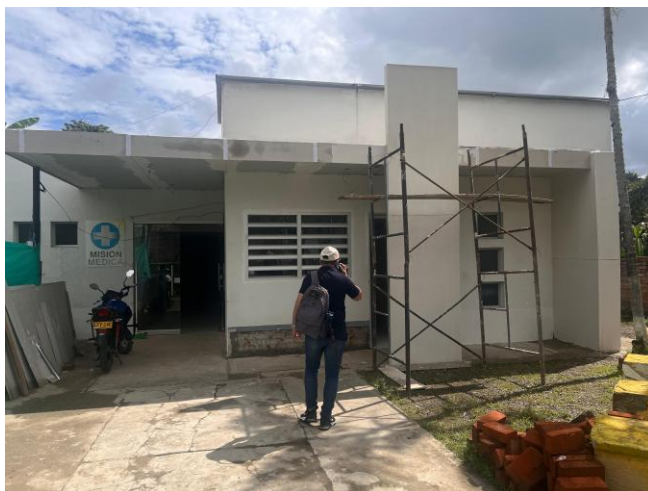
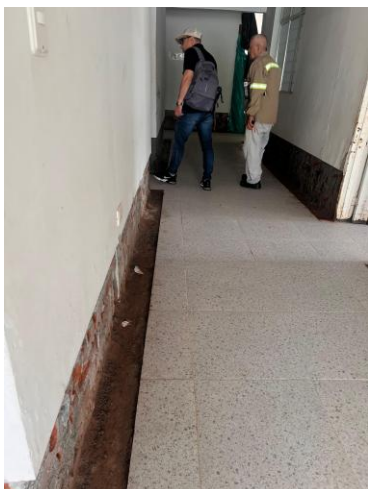
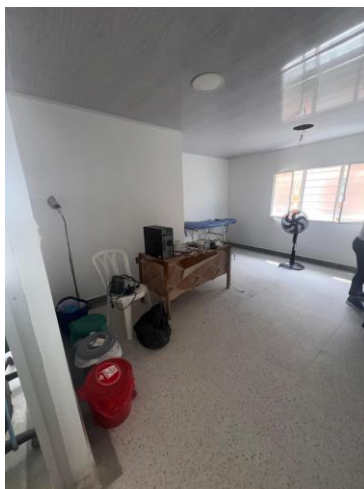
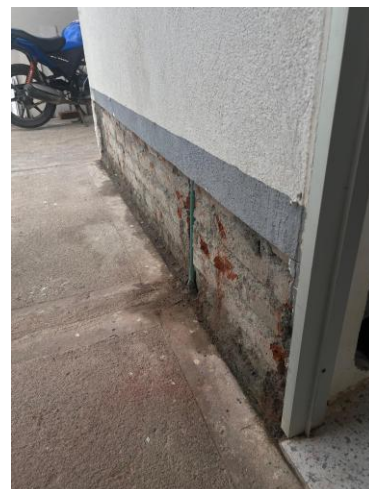
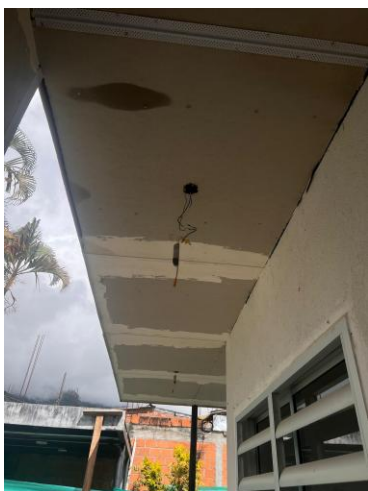
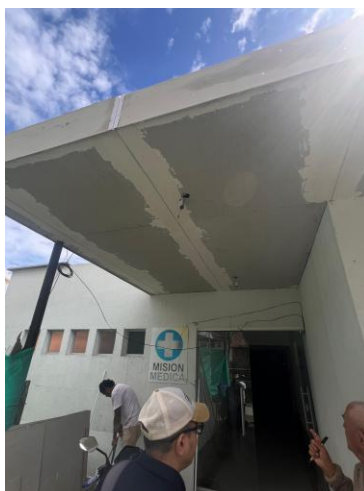
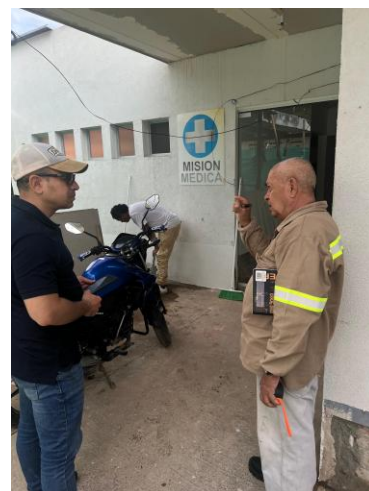
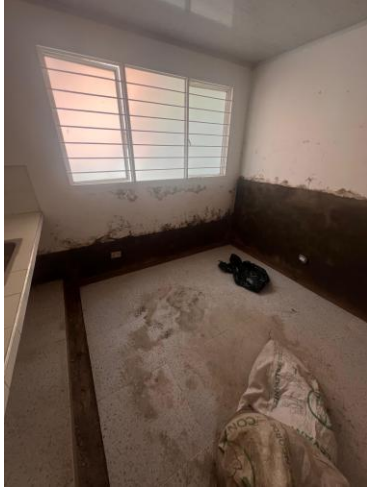
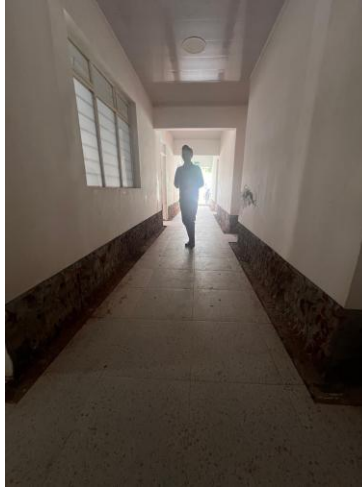
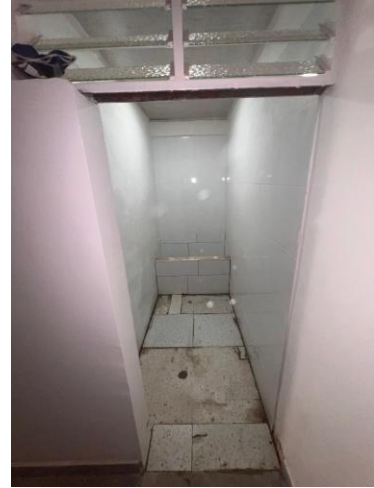
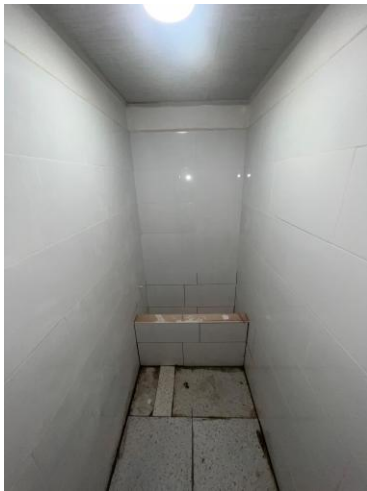
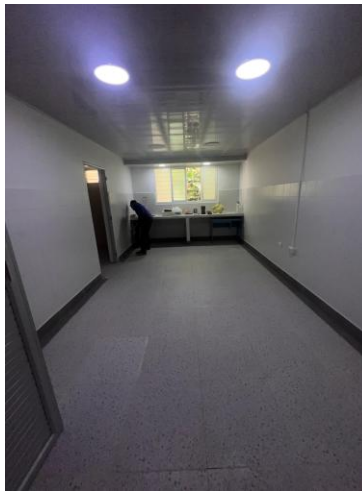
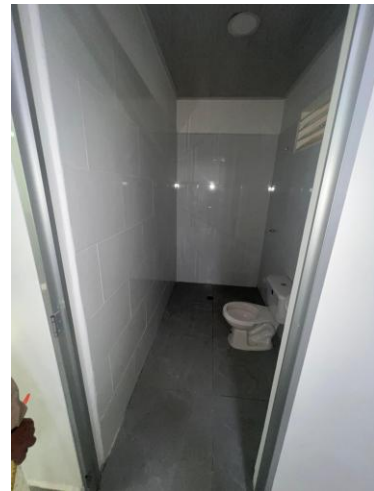
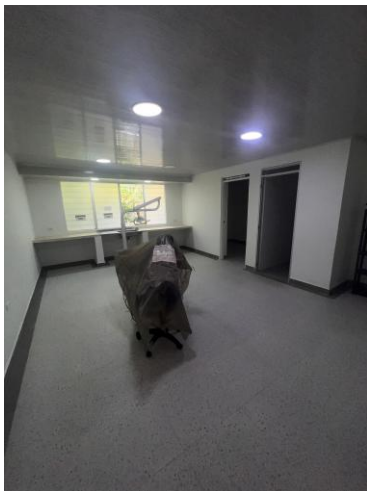
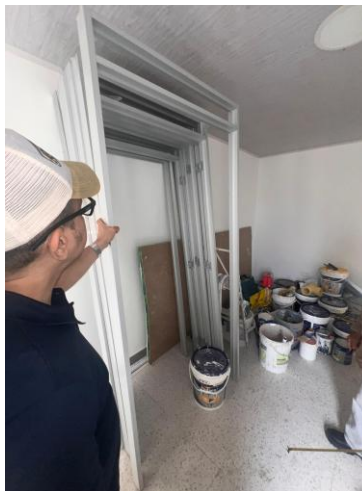
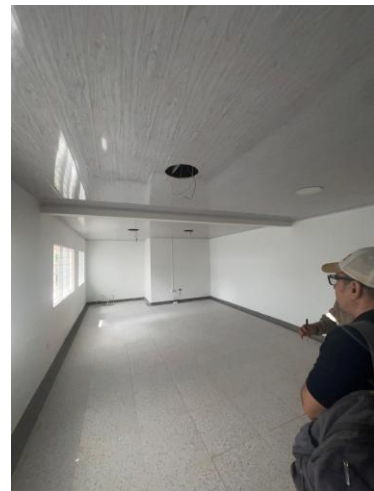
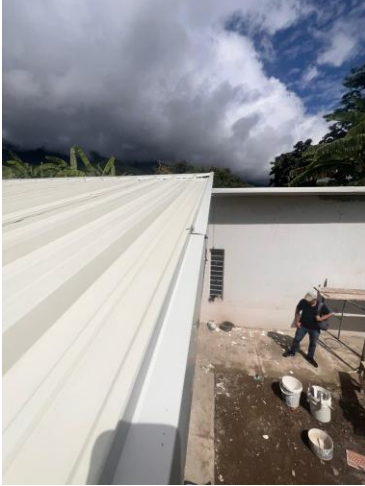
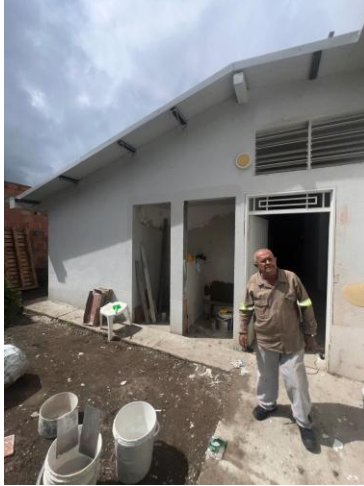
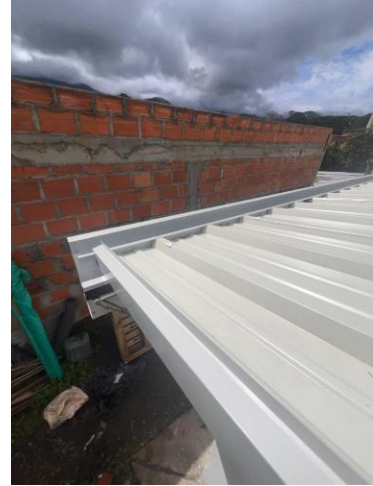
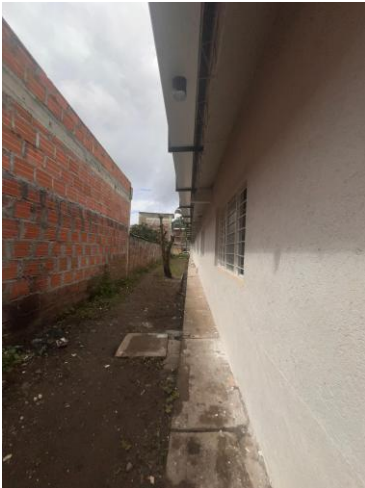
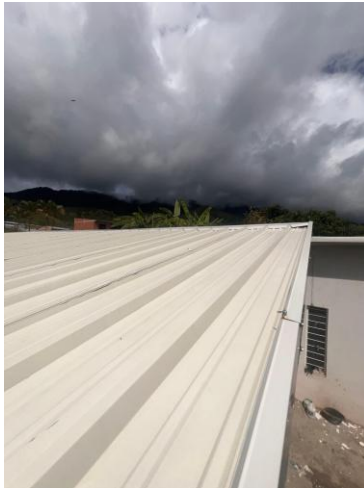
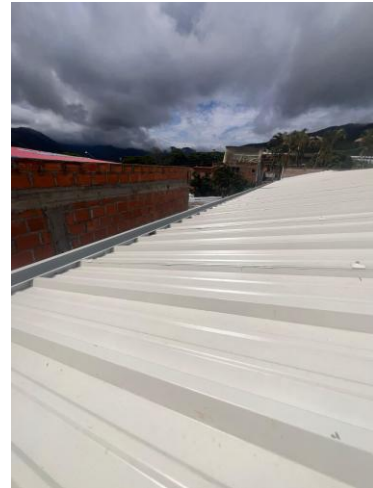
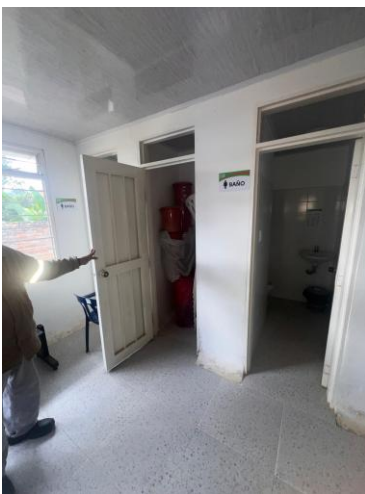
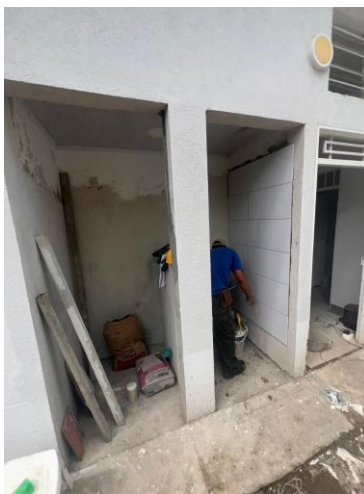
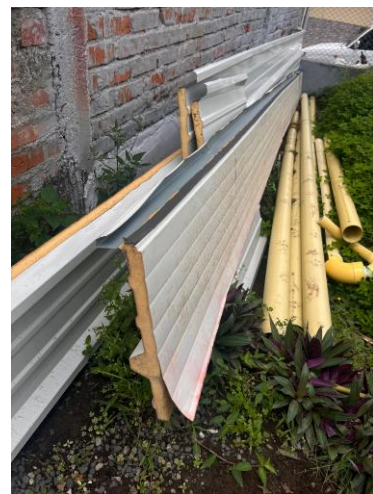
**9. REGISTRO FOTOGRÁFICO (PERIODO DEL 1 DE NOVIEMBRE AL 30 DE NOVIEMBRE DE 2025)**

El registro fotográfico correspondiente al periodo del 1 al 30 de noviembre de 2025 evidencia avances significativos en la ejecución de las actividades programadas para este tramo del proyecto. En las imágenes capturadas se observa la intervención integral de fachadas, con acabados en estuco plástico y pintura acrílica ya aplicados, así como correcciones puntuales de resanes y tratamiento de encuentros. Los registros muestran superficies uniformes, sin fisuras visibles, y con un nivel de terminación acorde con las especificaciones técnicas revisadas durante las visitas de obra.

En el interior de la edificación se aprecia un avance importante en los pisos y enchapes, zonas sanitarias, pasillos y áreas de servicios, con materiales instalados de forma alineada y continua, lo que confirma el progreso reportado en este capítulo. Las áreas húmedas presentan enchapes completos, juntas limpias y adecuadas condiciones de nivelación. También se evidencia el avance en actividades de pintura interior, incluyendo la aplicación de manos finales en muros y cielorrasos, lo que muestra uniformidad y correcta cobertura.

Las fotografías del sistema de cubierta tipo sándwich muestran la culminación del montaje, incluyendo láminas fijadas, alineadas y con pendientes acordes al diseño, así como la instalación de canales y remates metálicos. La calidad del montaje sugiere un adecuado control en la fijación y en la continuidad del sistema, lo que coincide con el cierre del Capítulo 6 reportado y verificado por la interventoría.

Adicionalmente, se registran imágenes del personal ejecutando actividades de ajuste, limpieza y organización del área de trabajo, lo que evidencia la etapa de cierre de varios frentes y preparación para trabajos finales. Se observan también zonas externas con pintura terminada, elementos metálicos esmaltados y detalles de impermeabilización aplicados correctamente.
