**OPTIMIZACIÓN Y MEJORAMIENTO SISTEMA DE
ACUEDUCTO MUNICIPAL MEDIANTE EL
MEJORAMIENTO DE LA CAPACIDAD DE BOMBEO DEL
POZO PROFUNDO UBICADO EN EL SECTOR DE VILLA
ROSITA DEL MUNICIPIO DE SÁCHICA, DEPARTAMENTO
DE BOYACÁ.**

CONTRATO No. MS-MC-058-2025

MUNICIPIO DE SACHICA

AMT-251020-07

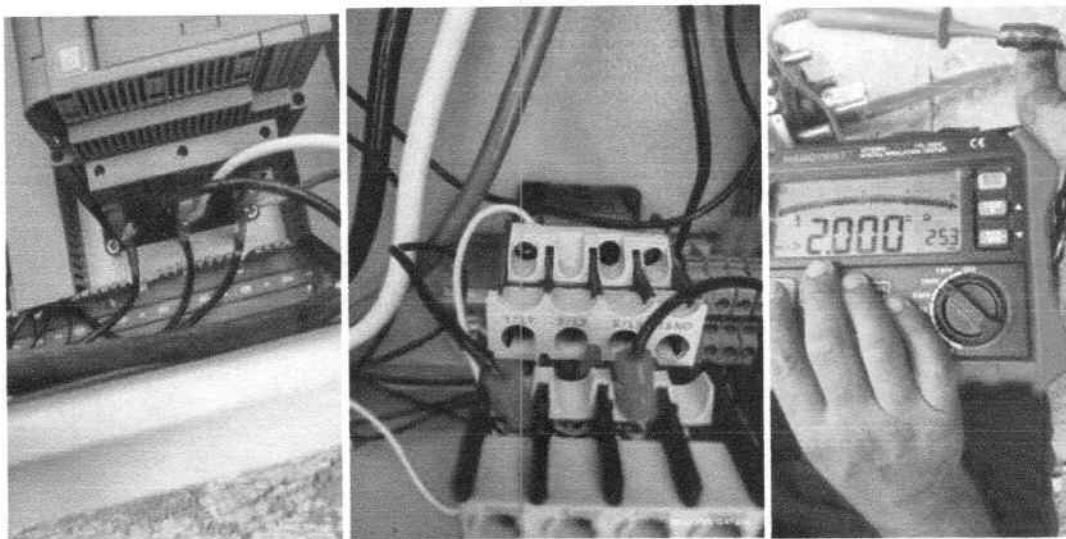
Figura 6. Revisión de equipos

Se identificó que el equipo instalado corresponde a una bomba de 15 HP marca Altamira, en lugar de 25 HP como se tenía inicialmente registrado. Los sensores de nivel se encuentran instalados, pero no están conectados al tablero de control. En el momento de la medición, el nivel del agua se encontraba a 26 metros, debido a que el equipo se encontraba en operación de bombeo. La medición del aislamiento del motor arrojó un valor de 2 mohm, indicando que el aislamiento se encuentra en condiciones adecuadas.

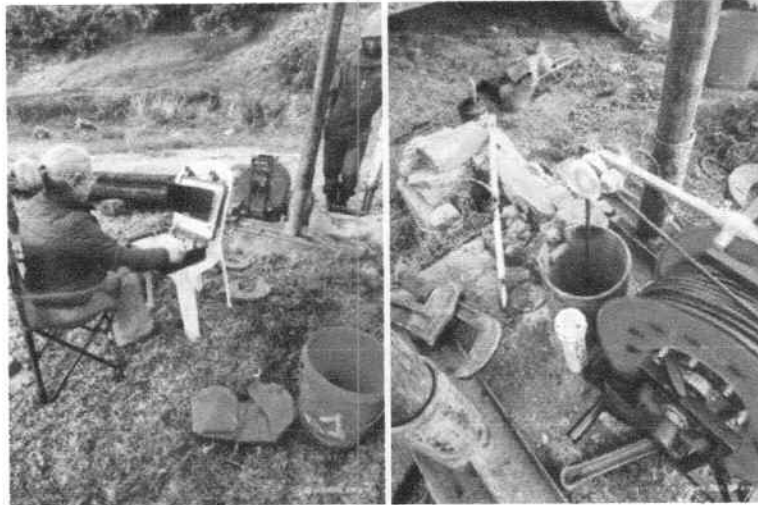
Figura 12 Toma de video pre y post mantenimiento

El 20 de octubre de 2025 se llevó a cabo el video pre-mantenimiento del pozo, con el objetivo de verificar su estado estructural, inspeccionar la tubería y los filtros, y determinar la profundidad total. Durante la inspección con cámara se alcanzó una profundidad de 113,93 metros, identificándose el nivel del agua a 6,95 metros, iniciando el registro visual de filtros a partir de los 30,40 metros de profundidad.

Posteriormente, el 24 de octubre de 2025, se realizó el video posterior al mantenimiento, alcanzando una profundidad de 119,62 metros. En esta grabación, el agua presentó turbidez (aspecto lechoso) debido al uso de aire a presión con compresor durante las labores de limpieza; sin embargo, fue posible identificar algunos filtros del pozo. El nivel del agua en esta inspección se registró aproximadamente a 4,96 metros.

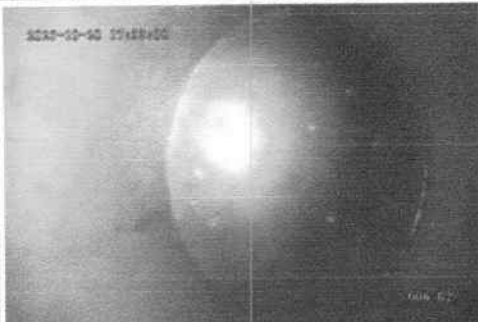
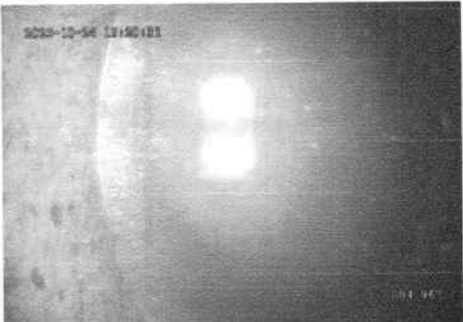
Videos de Inspección Pozo Profundo Villa Rosita, municipio de Sáchica- Boyacá.			
Profundidad (m)	Descripción	Registro Fotográfico	
		Pre-Mantenimiento (20 de octubre de 2025)	Post-Mantenimiento (24 de octubre de 2025)
Pre-mantenimiento o 6,95 m Post-mantenimiento o 4,96m	Nivel de agua

- Se presento un ascenso del nivel estático de agua en el pozo de 2,0m lo cual es resultado de la limpieza de las rejillas y material del empaque de grava en el pozo por la labores del mantenimiento realizado

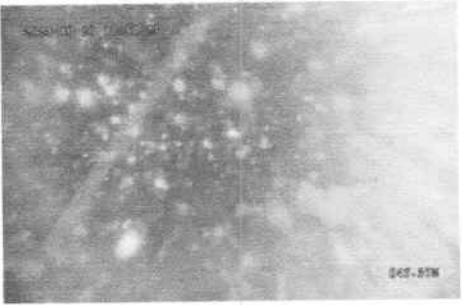
Videos de Inspección Pozo Profundo Villa Rosita, municipio de Sáchica- Boyacá.			
Profundidad (m)	Descripción	Registro Fotográfico	
		Pre-Mantenimiento (20 de octubre de 2025)	Post-Mantenimiento (24 de octubre de 2025)
45,37m	Se encuentra material plástico o zunchos

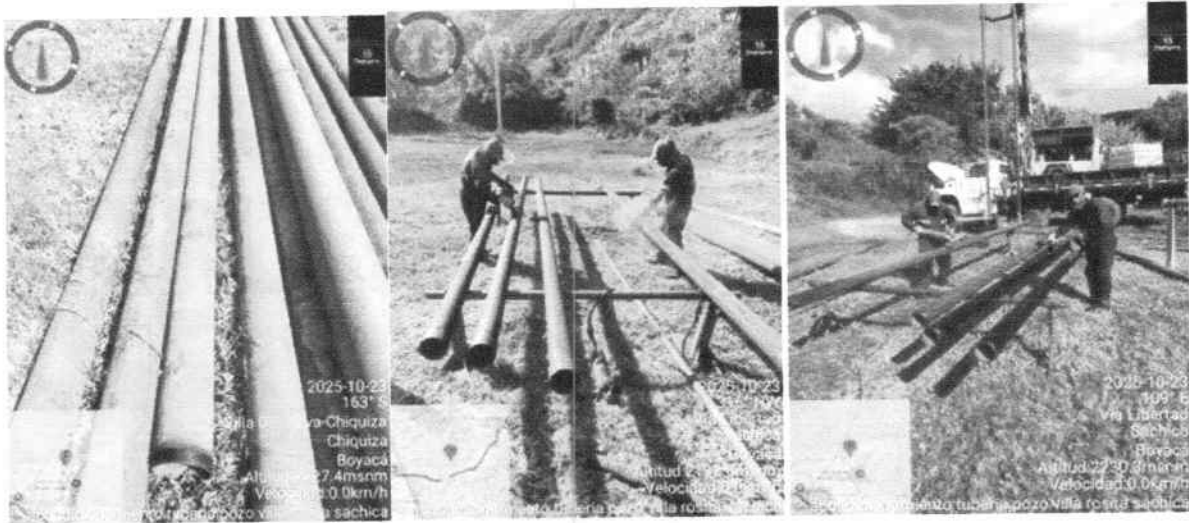
Figura 13 Limpieza de tubería con grata y aplicación de anticorrosivo

A fin de remover las costras externas de 63 metros tubería en acero al carbón de 4" se empleó una grata de acero, posteriormente se aplicó unas capas de pintura con anticorrosivo de color negro para su protección y durabilidad.
