INFORME TÉCNICO

| Actividades desarrolladas | Cambio de tarjetas de transferencia Mantenimiento a plantas de emergencia Mantenimiento a tableros de transferencia Lavado de tanques de A.C.P.M. |
| No de contrato | 1104-2025 |

Mantenimiento preventivo Plantas de Emergencia

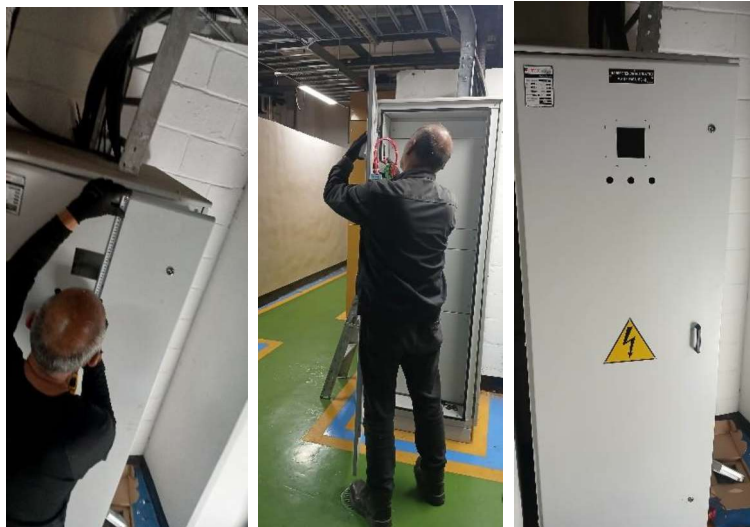
1. Se realiza el retiro de las tarjetas de transferencia, las adecuaciones al tablero para instalar las nuevas tarjetas Legrand DPX 4 226 81

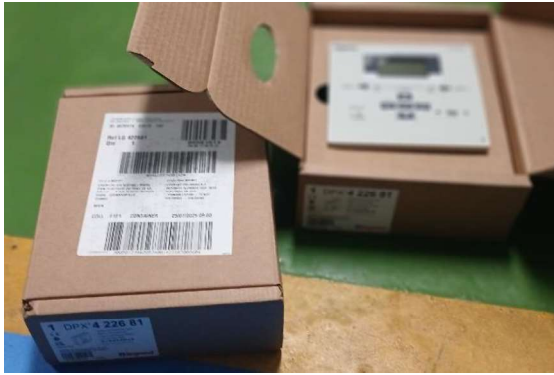
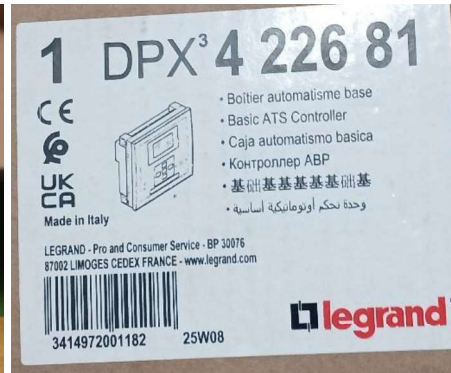
2. Se realiza el suministro y la instalación de las dos tarjetas Legrand DPX 4 226 81

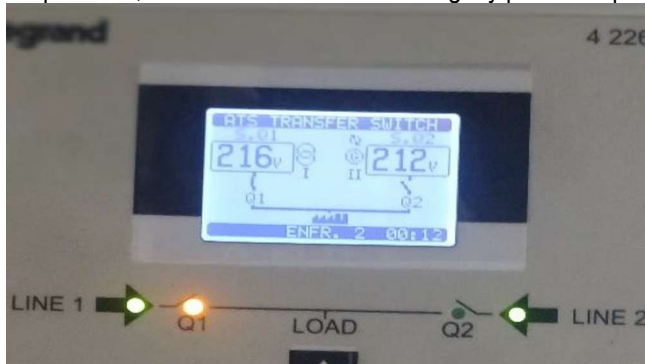
Etapa inicial, se detecta ausencia de energía y prende la planta y saca el contactor de red. (inmediato)

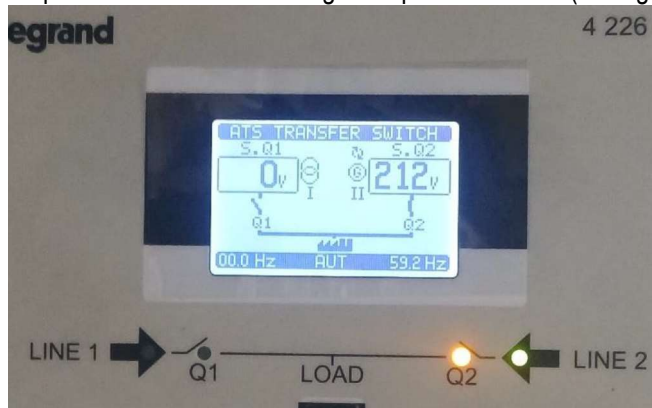
Etapa de transferencia de carga a la planta electrica (15 segundos aproximado)

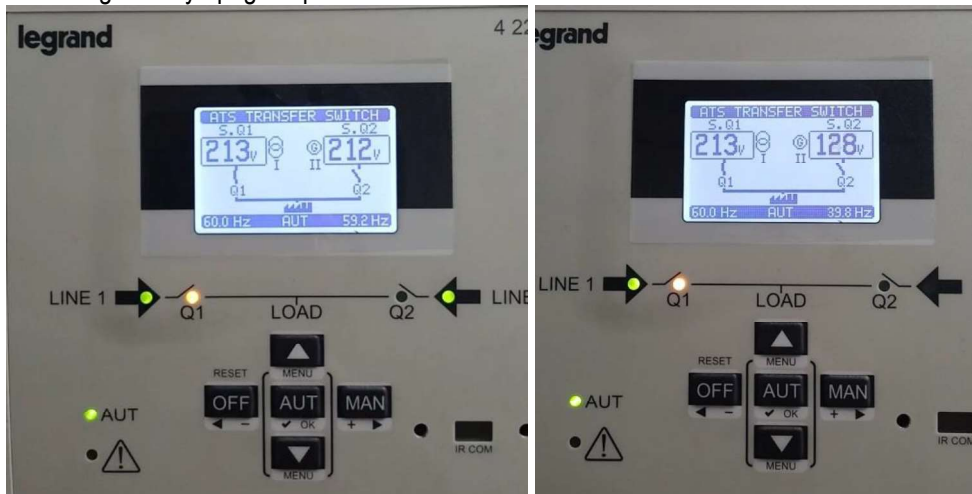
Etapa de retorno de red, saca contactor de planta y entra contactor de red, inicio de conteo regresivo de 25 segundos y apaga la planta electrica.

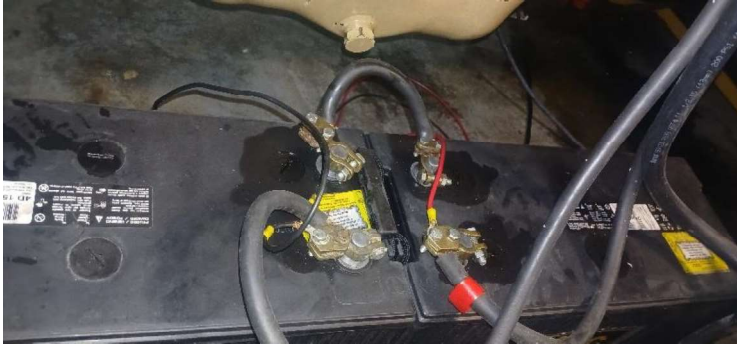
Se realiza la revisión de estado de las baterías y sus componentes-

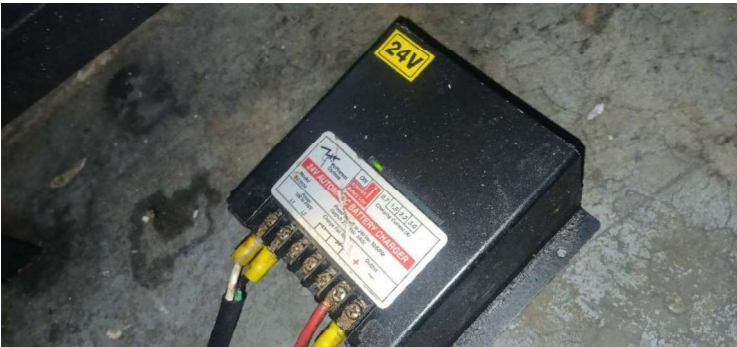
Se limpian contactos y borneras.

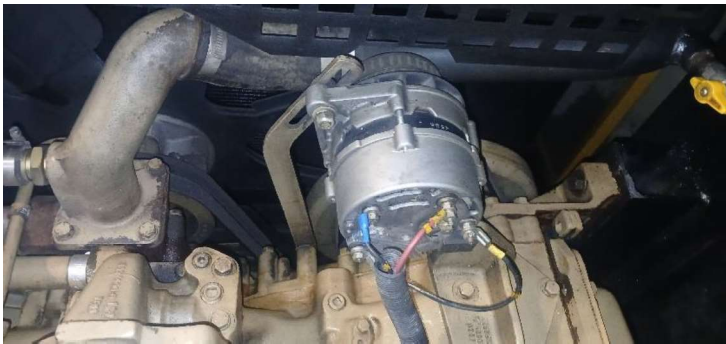
Revisión de alternador de carga, estado de operación, conexiones eléctricas-

Revisión y ajuste de correas

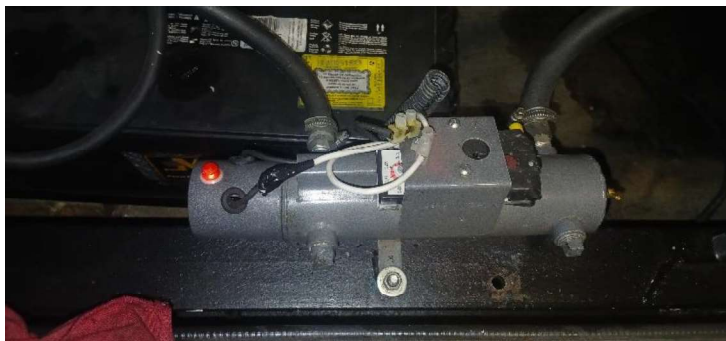
Revisión pre calentador

Ajuste de conexión de fuerza, prueba de operación sin novedad.

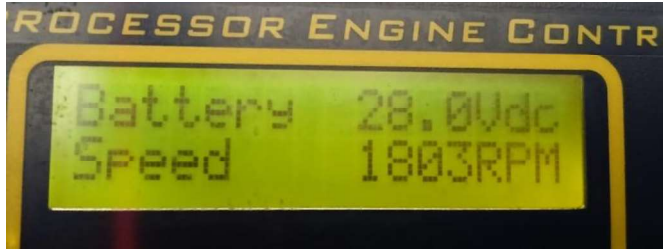
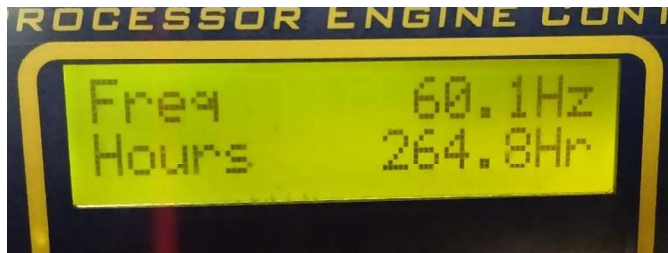
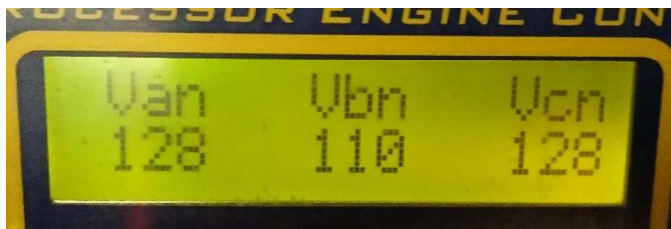
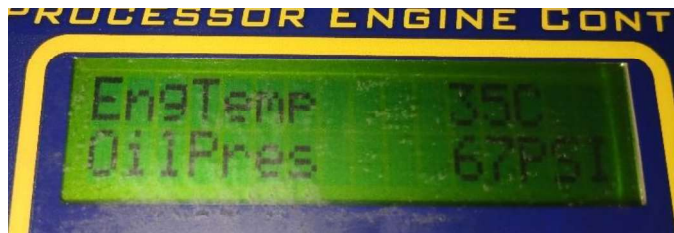
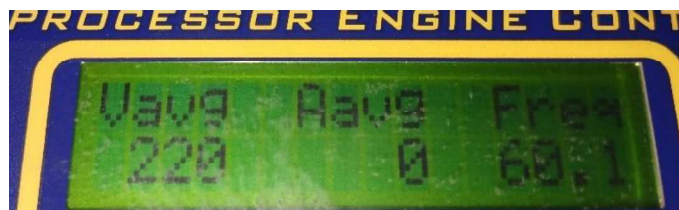
Se realiza prueba de encendido en vacío verificando operación de los sistemas y subsistemas, se toman los registros de tablero.

Equipo en condiciones normales de operación.

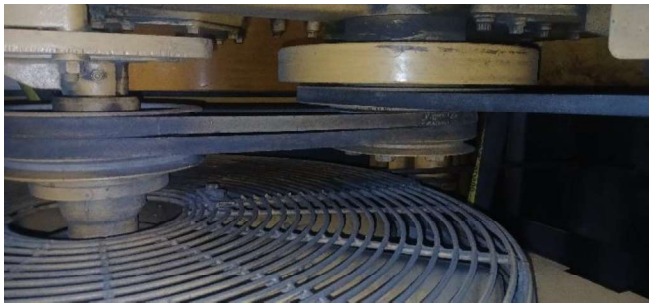
| Imágenes | Descripción |
|---|---|
| | Se realiza revisión de correas de alternador, ventilador y bomba de transferencia sin novedades relevantes. |

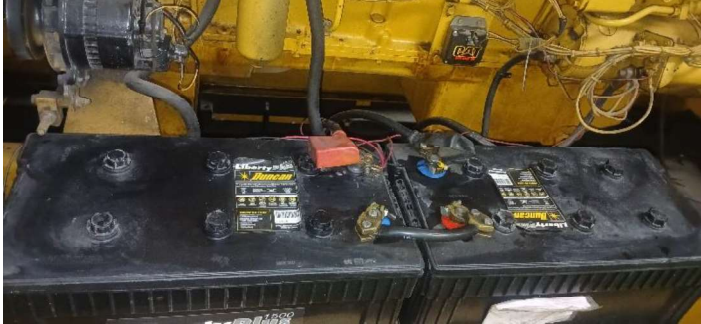
Se realiza la revisión de estado de las baterías y sus componentes

Se limpian contactos y borneras

Revisión de cargador de baterías.

1. Se recomienda realizar el cambio de aceite y filtros a los tres equipos.
2. Se recomienda el cambio de baterías 12VDC 4d para la planta Caterpillar.
3. Las pruebas de transferencia de red normal en la planta Caterpillar fueron satisfactorias, las tarjetas realizan el proceso completo sin novedades relevantes.
4. Los cuartos técnicos de los equipos incluyendo áreas de tanque de combustible se dejan en orden limpios y en buen estado.

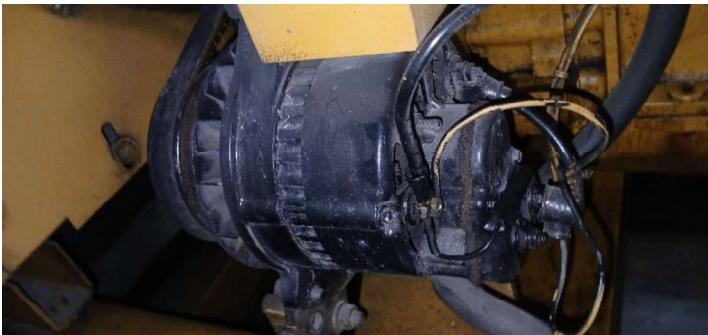
Revisión de alternador de carga, estado de operación, conexiones eléctricas

Revisión y ajuste de correas

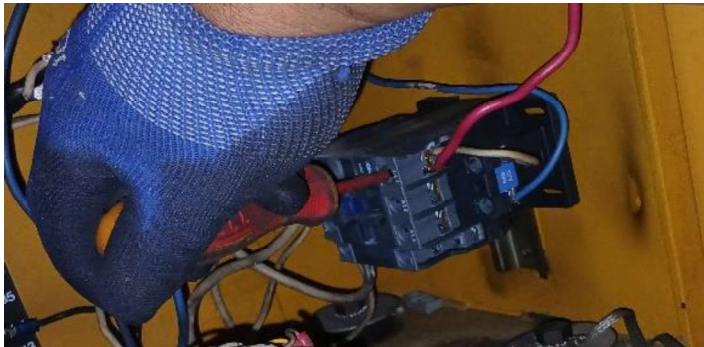
Revisión de pre calentador

Ajuste de conexión de fuerza, se reforzó aislamiento.

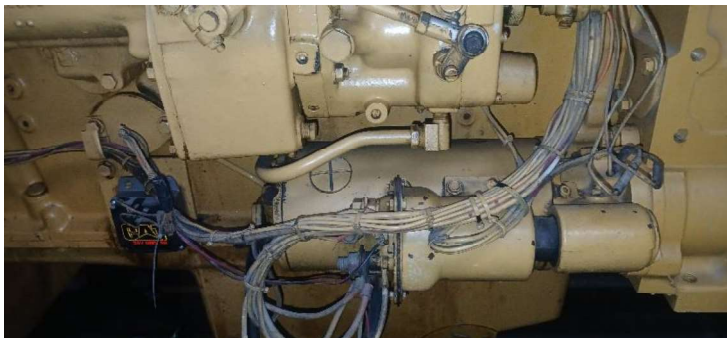
Revisión del sistema de línea de combustible, limpieza de filtros ajuste de conexiones, revisión de bomba de inyección.

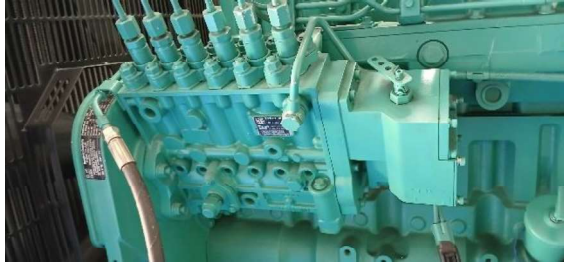
Se realiza revisión de la línea de combustible, toberas, bomba de transferencia, bombín y sistema de retorno sin novedades relevantes.

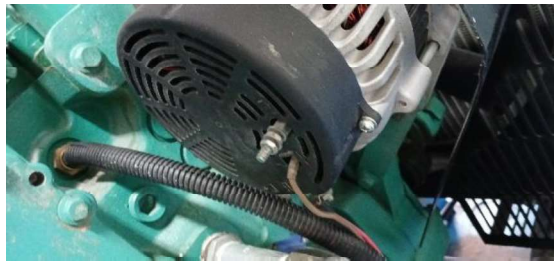
Revisión de alternador de carga, estado de operación, conexiones eléctricas-

Revisión y ajuste de correas

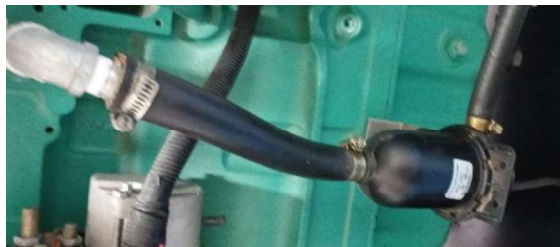
Revisión pre calentador

Ajuste de conexión de fuerza, prueba de operación sin novedad.

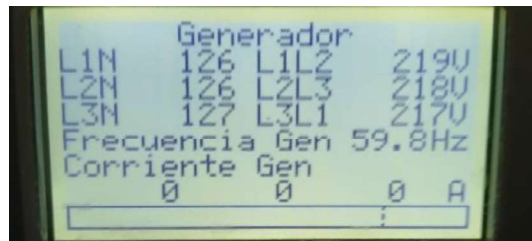
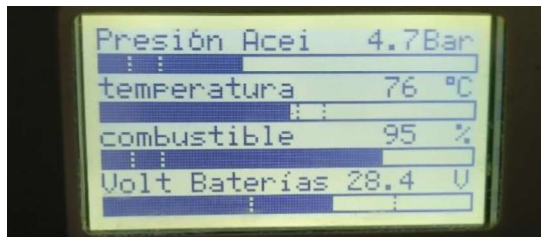
Se realiza prueba de encendido en vacío verificando operación de los sistemas y subsistemas, se toman los registros de tablero.

Equipo en condiciones normales de operación.

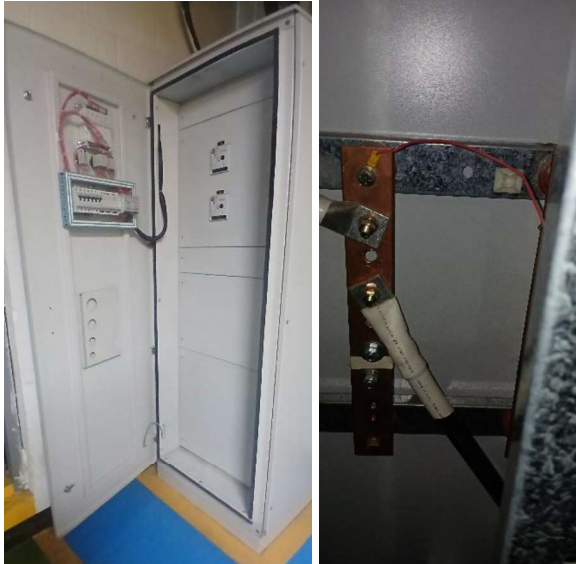
Una Transferencia automática motorizada N 2(2),

Se realiza la revisión de estado de las conexiones del tablero, se realiza soplado, se verifican y ajustan conexiones de las barras de neutro y tierra.

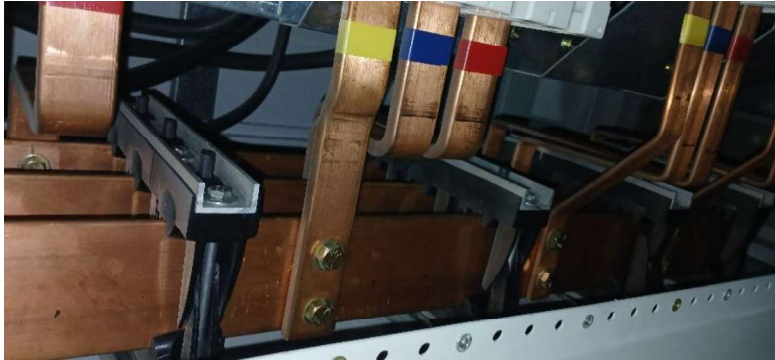
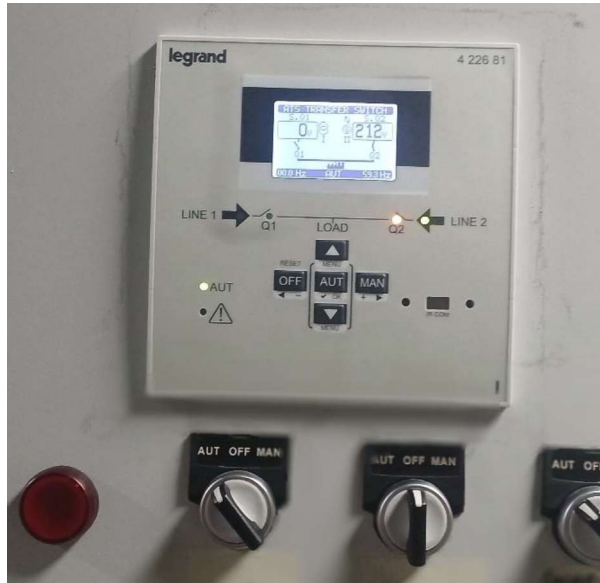
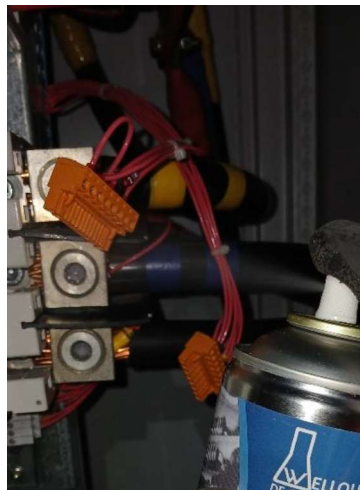
Una Transferencia automática motorizada N 3(2)

- Los contactores del sistema de control de la transferencia # 3 (2), de red normal presentan falla intermitente en la operación.
- Los tanques de almacenamiento de combustible A.C.P.M. se encuentran son suciedad acumulada.

Se realiza inspección térmica y se verifica que no existen puntos calientes en las conexiones de las barras y tampoco en los interruptores motorizados.

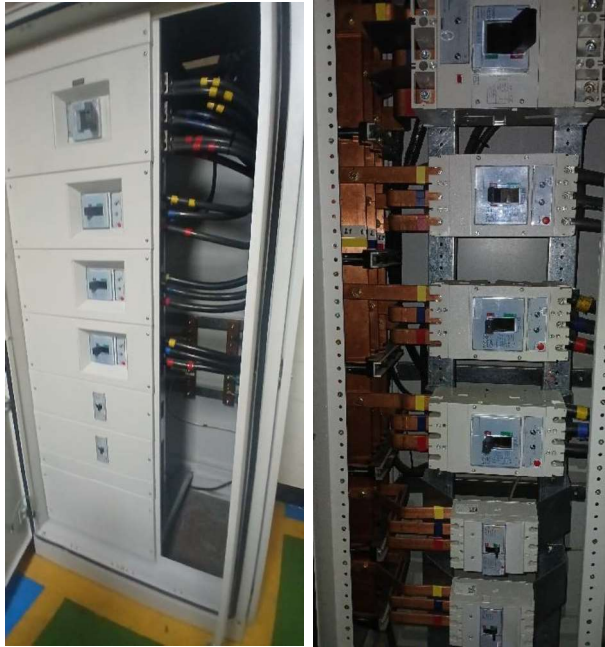
Un Tablero eléctrico de distribución de la planta CATERPILLAR, con dimensiones Alto: 203cm, ancho: 99cm, profundidad 73cm

Ajuste, revisión y limpieza de conexiones, revisión de estado de las barras de neutro y tierra.

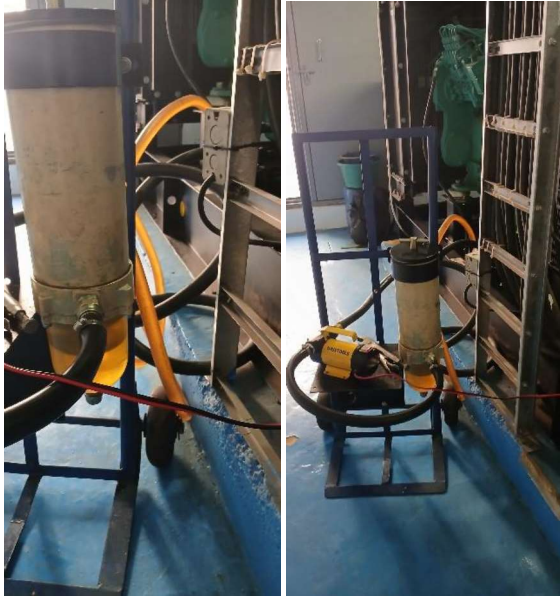
| Imágenes | Descripción |
|--|--|
| | <p>Tanque de combustible planta red normal Anexo.</p> <p>Se realizó el lavado tipo diálisis al tanque de reserva.</p> |

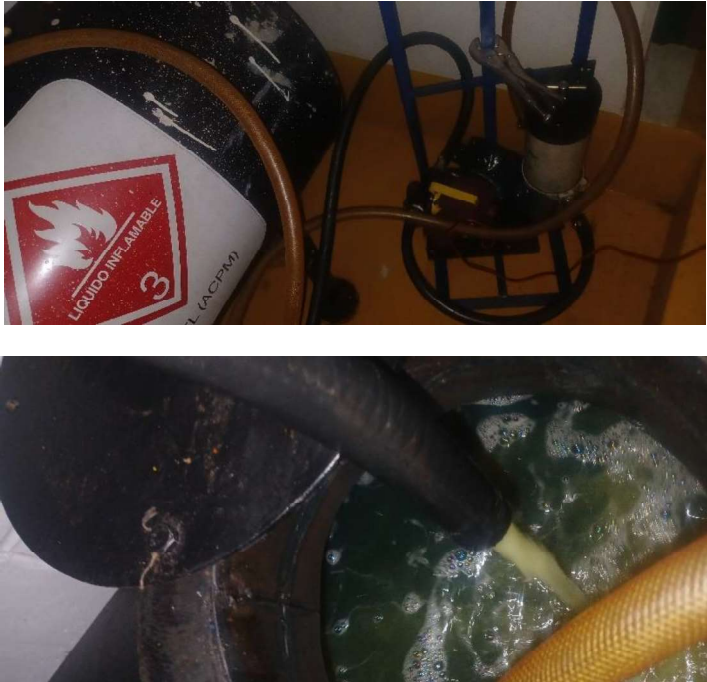
| Imágenes | Descripción |
|--|--|
| | <p>Tanque de combustible planta red regulada Sistemas</p> <p>Se realizó el lavado tipo diálisis al tanque de reserva</p> |

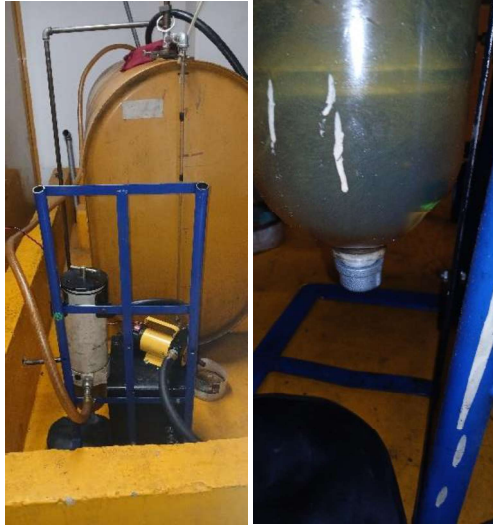
Tanque de combustible planta red normal Caterpillar

Se realizó el lavado tipo diálisis al tanque de reserva

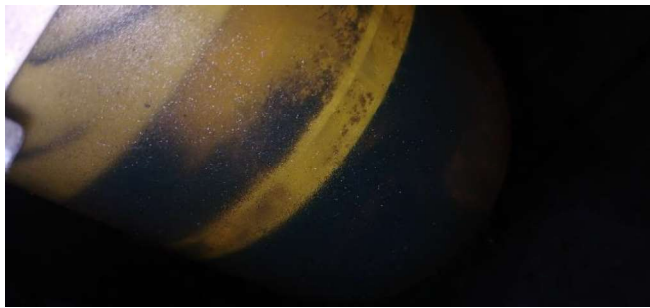
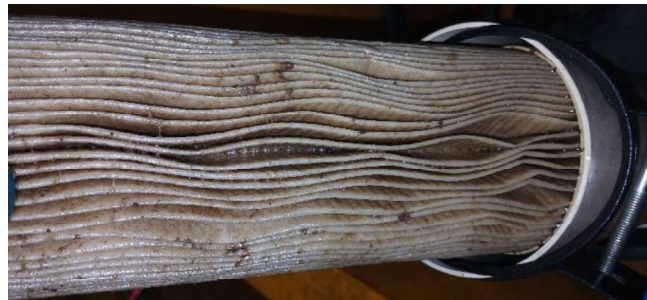
Se retiran aproximadamente 2 galones de residuo contaminado de los tanques de combustible.
