**ASUNTO:** INFORME ACTIVIDADES ESTACION MARCA TOPCON REF. GPT 3005LW SERIE 4J1084

**ASUNTO:** INFORME ACTIVIDADES ESTACION MARCA GEOMAX REF. ZOOM 30 PRO SERIE 2832588

## Informe Final Mantenimiento Drone AIBIRD V200 GNSS CHCNAV

| <b>HISTORIAL DE SERVICIO TECNICO</b> | |
|---|---|
| <b>A. TITULO DEL INFORME</b> | MANTENIMIENTO PREVENTIVO ESTACION TRIMBLE BD970 ANTENA GEODETIC CHOKE RING MODEL C220GR |

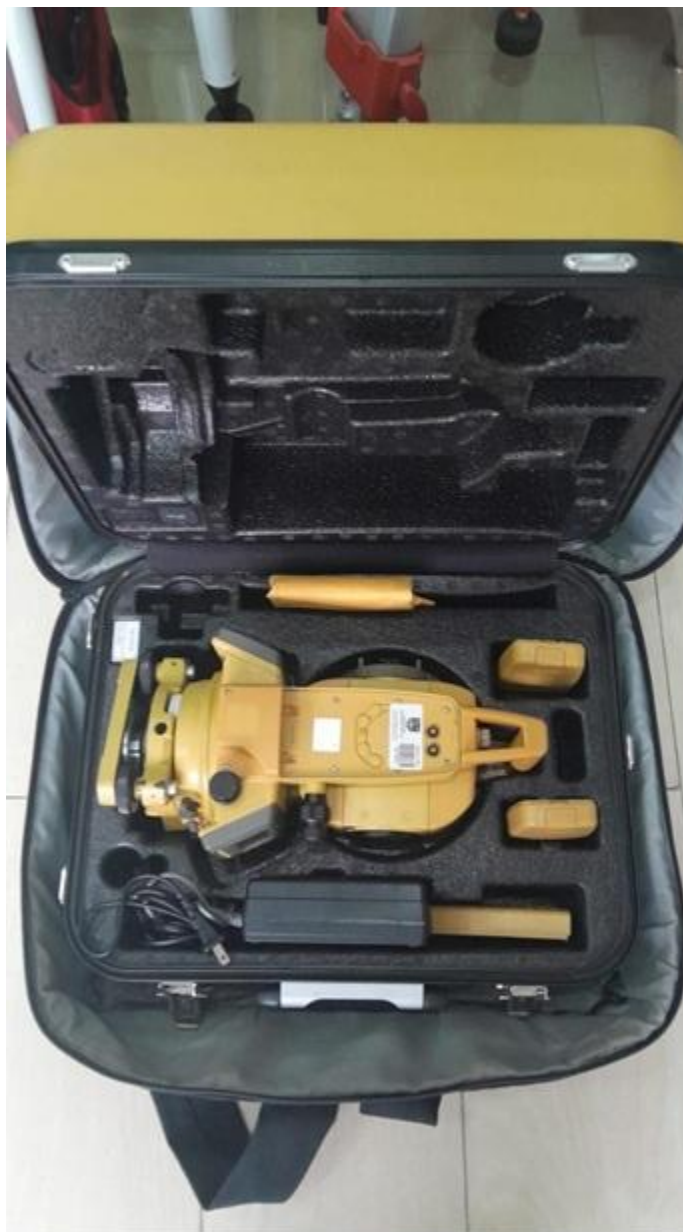
## **FOTO DE INGRESO ESTACION MARCA TOPCON REF. GPT 3005LW SERIE 4J0184**

- El equipo ingresa a nuestro laboratorio para servicio, presentando las siguientes novedades:
  1. Debe realizarse un ajuste lubricacion y limpieza de base nivelante
  2. Ajustar los niveles tubulares y esféricos
  3. Limpieza la óptica del lente
  4. Ajustar el compensador electrónico
  5. Ajustar la colimación vertical
  6. Ajustar la colimación horizontal
  7. Limpiar el teclado para que haga buen contacto
  8. Corregir verticalidad
  9. Revisión rayo que este alineado
  10. Revisar la Repetibilidad
  11. Limpieza del teclado esta duro
  12. Revision de medida de distancia sin prismas y con prisma
  13. Revisar movimientos finos y frenos.
  14. Mantenimiento general de limpieza al instrumento y estuche
  15. De las 3 baterias que ingresan 2 baterias tiene carga una esta mala
  16. El cargador esta bueno

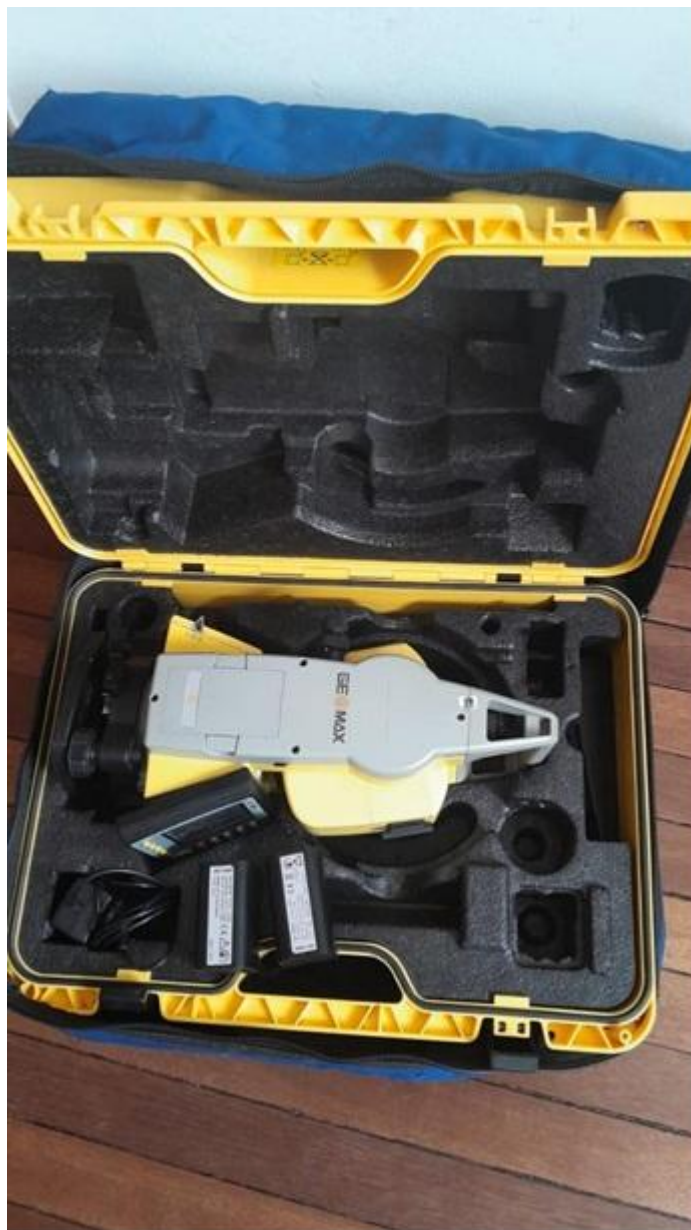
## **FOTO DE INGRESO ESTACION MARCA GEOMAX REF. ZOOM 30 PRO SERIE 2832588**

- El equipo ingresa a nuestro laboratorio para servicio, presentando las siguientes novedades:
  17. Debe realizarse un ajuste lubricacion y limpieza de base nivelante
  18. Ajustar los niveles tubulares y esféricos
  19. Limpieza la óptica del lente
  20. Ajustar el compensador electrónico
  21. Ajustar la colimación vertical
  22. Ajustar la colimación horizontal
  23. Limpiar el teclado para que haga buen contacto
  24. Corregir verticalidad
  25. Revisión rayo que este alineado
  26. Revisar la Repetibilidad
  27. Limpieza del teclado esta duro
  28. Revision de medida de distancia sin prismas y con prisma
  29. Revisar movimientos finos y frenos.
  30. Mantenimiento general de limpieza al instrumento y estuche

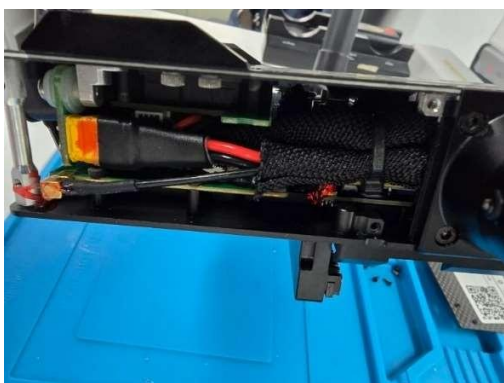
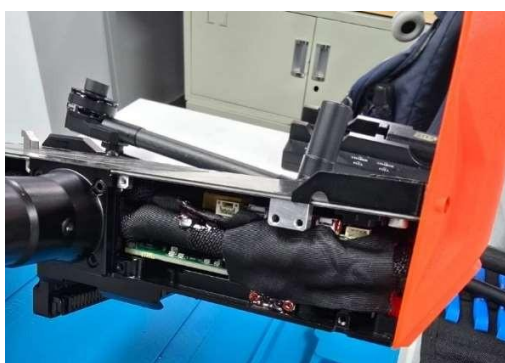
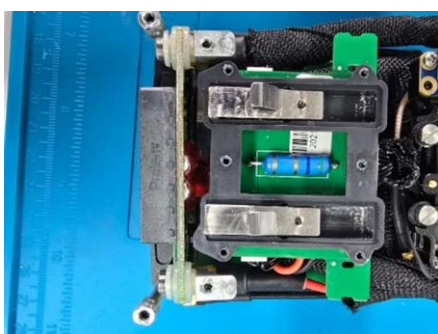
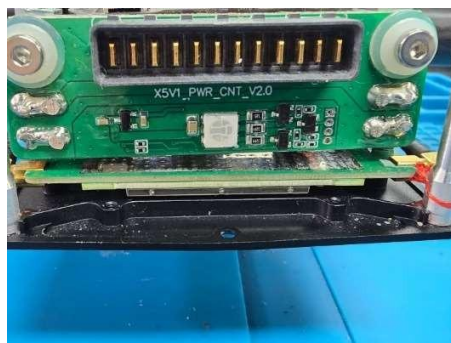
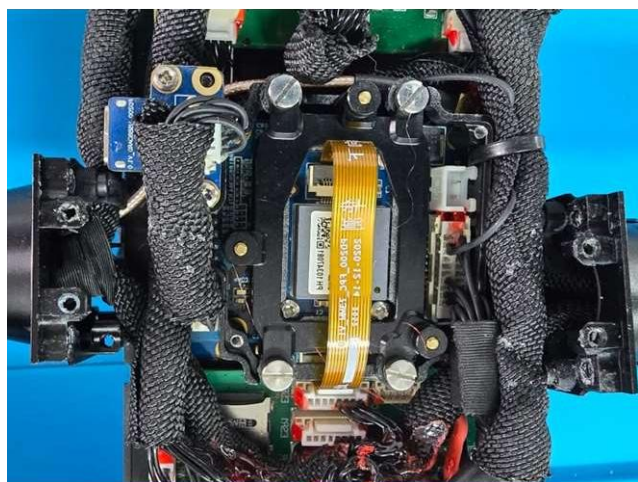
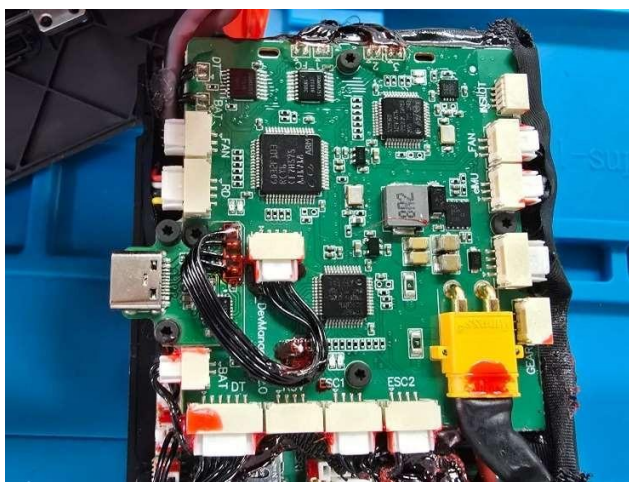
## 2. Inspección detallada interna del drone.

Se procedió al desensamble del dron para realizar una inspección exhaustiva de las tarjetas electrónicas internas, con el fin de identificar posibles fallos en los componentes, como cortocircuitos, corrosión o soldaduras fracturadas. Como parte del mantenimiento preventivo, se efectuó la limpieza de los circuitos impresos, se verificó el ajuste y contacto de los conectores, y se revisó la integridad de los cables y conexiones hacia los motores para garantizar un funcionamiento óptimo y reducir riesgos de fallas operativas.

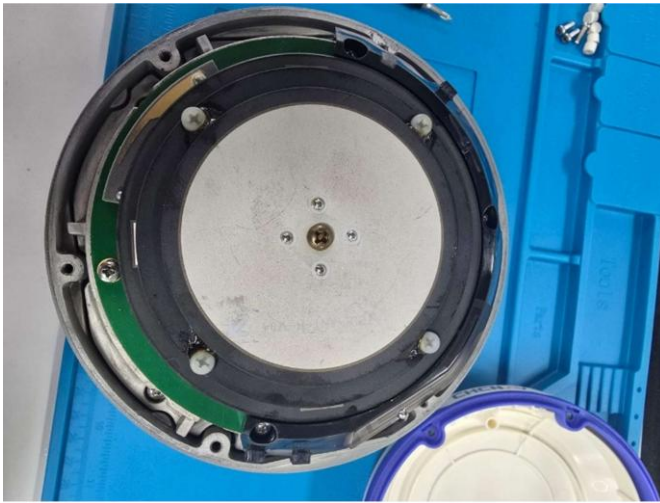
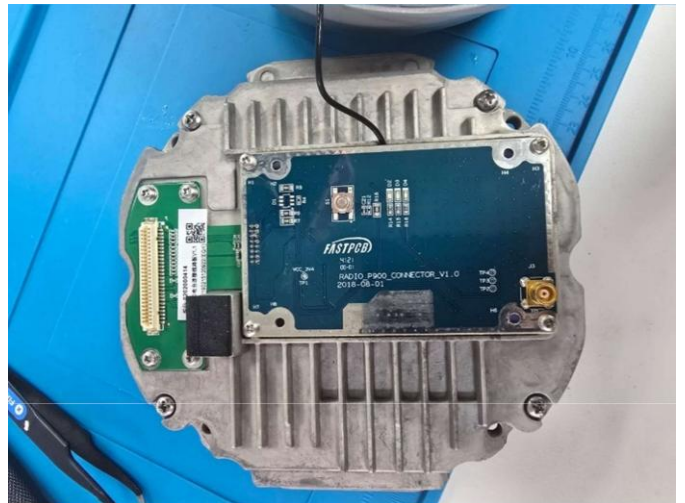
### 3. Inspección detallada interna del GNSS

Se procede al desensamblaje del equipo para realizar una inspección de sus tarjetas electrónicas internas, evaluando el estado de las antenas y el funcionamiento de los demás componentes. Simultáneamente, se ejecuta un mantenimiento preventivo que incluye la limpieza de circuitos, la verificación de conectores (integridad y correcto ajuste), así como la revisión de soldaduras y pistas para descartar fallas eléctricas o físicas. Se realiza la calibración de la base nivelante, verificando la precisión en las mediciones, y el funcionamiento mecánico

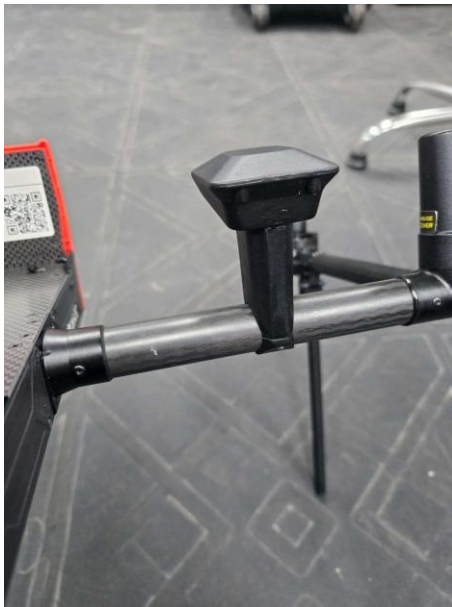
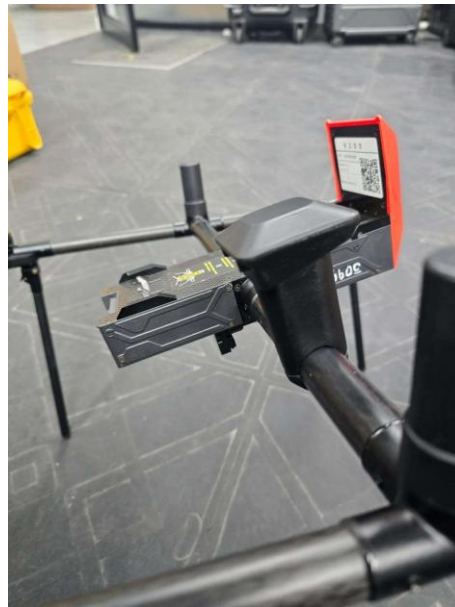
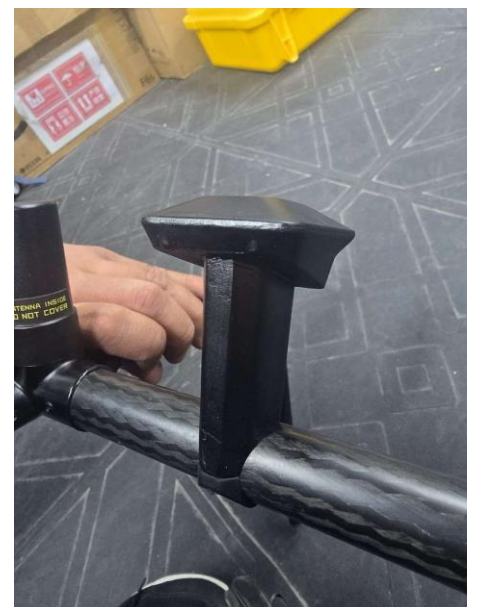
#### 4. Reparación Antena

Se procedió a la reparación de la antena mediante aplicación de resina epoxi. Tras la aplicación, se verificó la ausencia de fisuras visibles y se realizaron pruebas de estanqueidad, confirmando la no filtración de polvo. Esta intervención detuvo la propagación de las grietas existentes en la carcasa, aunque no elimina el riesgo de aparición de nuevas fisuras en el futuro.

- ✓ Se ejecutó la reparación de la antena mediante aplicación de resina epoxi en las grietas identificadas, seguida de pruebas de estanqueidad que validaron la ausencia de filtraciones de polvo, confirmando la efectividad de la intervención.
- ✓ Se implementó la reparación y actualización de firmware con asistencia del fabricante, realizando pruebas operativas que confirmaron el funcionamiento nominal sin fallos ni alertas durante los ciclos de vuelo completos.
- ✓ Se debe monitorear periódicamente las fisuras superficiales presentes en la carcasa del dron. Si bien no comprometen actualmente el rendimiento operativo ni representan riesgo inmediato para las tarjetas electrónicas internas, es necesario verificar su posible propagación para prevenir fallos estructurales.

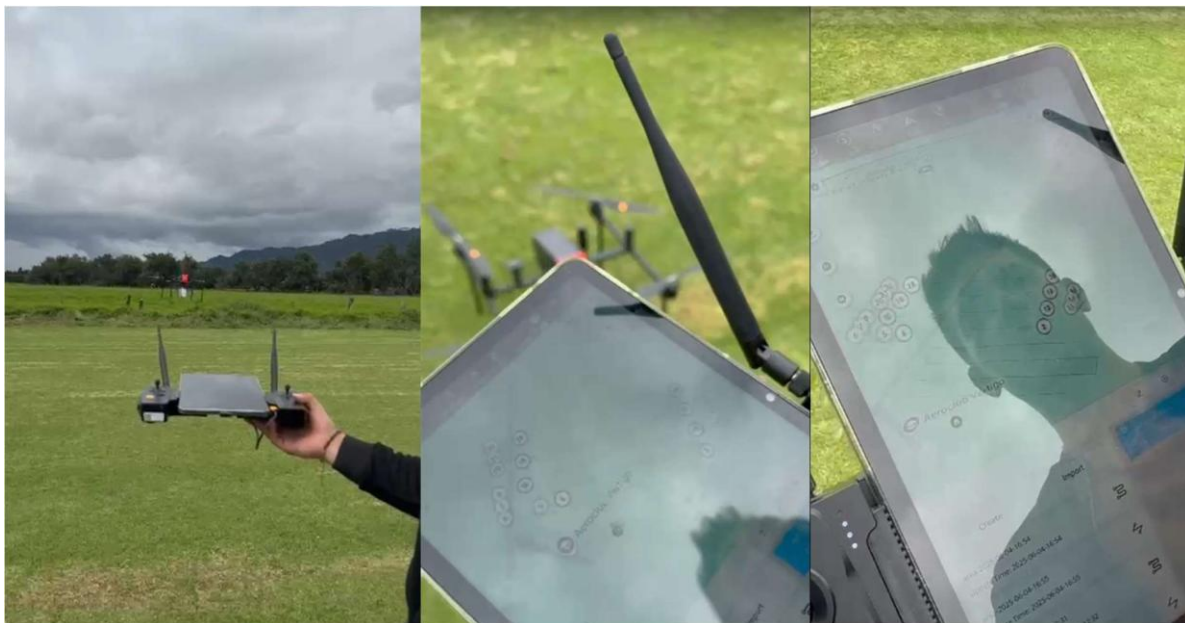
#### 5. Actualización y pruebas de vuelo

Se implementó una reparación interna de software con instrumentos especializados, para poder realizar recuperación de actualizaciones de firmware y así corregir fallos en el modo misión detectados durante pruebas iniciales de vuelo. El proceso de validación incluyó: verificación de instalación correcta mediante pruebas funcionales, ejecución de vuelo manual con validación de respuesta a comandos del control remoto y monitoreo de integridad de telemetría, así como validación del modo misión mediante comprobación de carga de plan de vuelo, ejecución autónoma de trayectoria programada, y verificación de procedimientos automáticos de despegue y aterrizaje, confirmándose la efectividad de la corrección. Adicional al informe se envía un video como prueba de vuelo en modo misión.

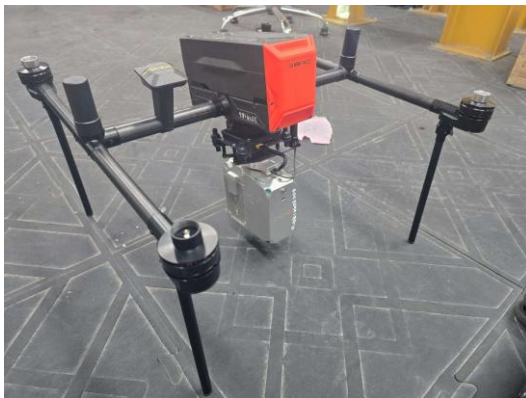
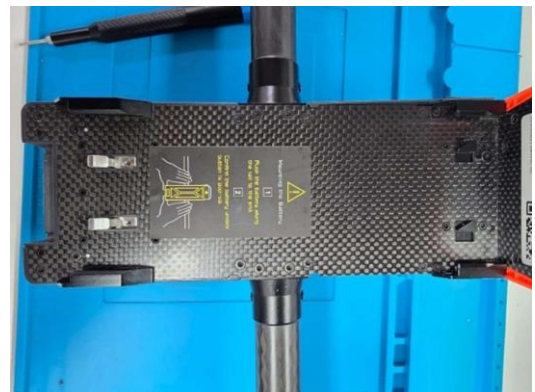
#### 1. Inspección detallada de la estructura del drone.

Durante la inspección visual del drone, se confirmó que la carcasa, brazos y tren de aterrizaje no presentan fisuras, golpes o deformaciones, encontrándose en buen estado estructural; sin embargo, se identificó una fisura localizada en la antena de la brújula, lo que requiere evaluación adicional para descartar afectaciones funcionales. Las hélices se verificaron sin daños visibles. La Tablet asociada llegó descargada, pero tras recargarla se validó su correcto funcionamiento, incluyendo el sistema operativo, aplicación de control y conectividad.

Se realizó una inspección detallada del equipo, identificando fisuras localizadas en la zona de fijación de tornillos de la carcasa, se recomienda monitoreo periódico para controlar su posible propagación ya que con el tiempo puede comprometer su integridad estructural. Se observó que la carcasa de la antena presenta más de una fisura en su estructura. Adicionalmente, se observaron rayones y peladuras superficiales, atribuibles al desgaste normal por operación. Como parte del mantenimiento preventivo, se procedió a la limpieza integral de la carcasa. El cargador de baterías es de 4 puestos, el cargador tiene avería lo cual solo funcionan dos puestos de carga de batería.

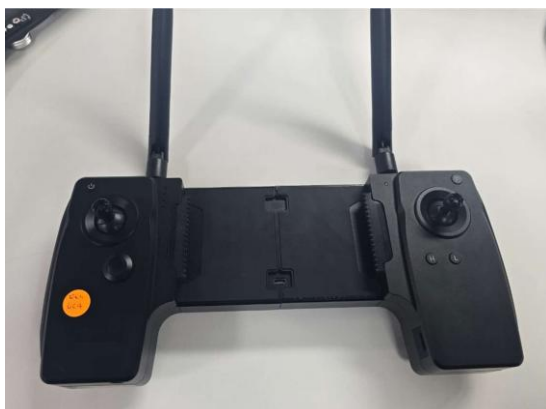
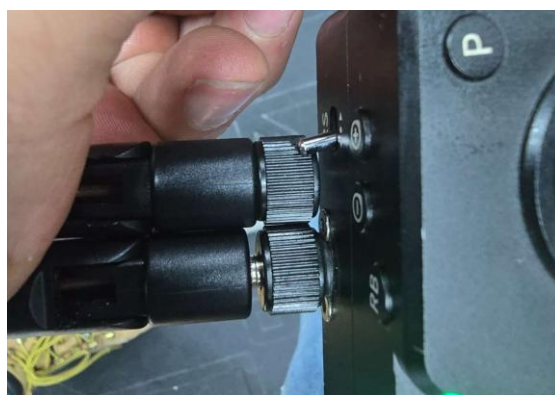
## 1. Radio control

Se verifica el estado del radio control y se observa que cumple con su correcto funcionamiento. Los módulos de conexión funcionan con normalidad, no se encuentran golpes ni fisuras en el control. Durante la inspección se identificó que una de las antenas presenta movilidad anormal, no manteniendo su posición fija, lo cual se repara y queda operativo.

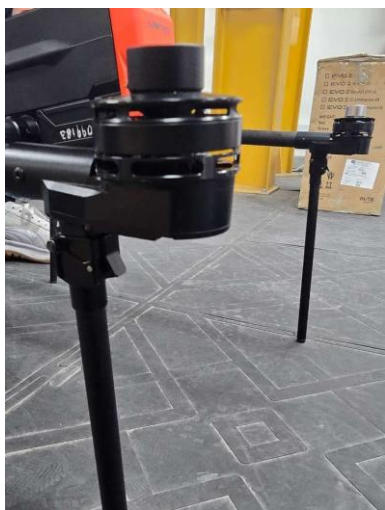
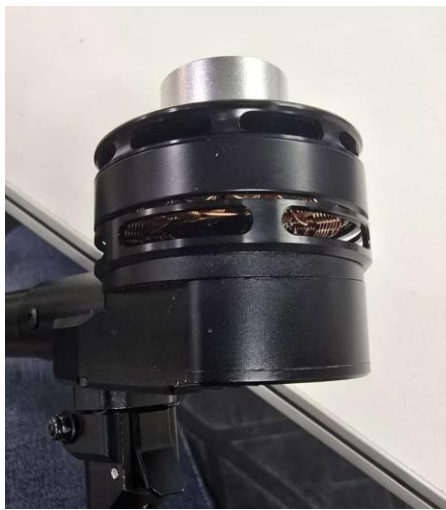
## 2. Motores

Se realizó una inspección exhaustiva de los motores del dron, verificando tanto su integridad física como su desempeño operativo. Externamente, no presentan golpes, fisuras, deformaciones ni signos de sobrecalentamiento en sus carcasas. Las bobinas y conexiones eléctricas fueron revisadas visualmente, sin evidencias de corrosión o daños en los aislantes.

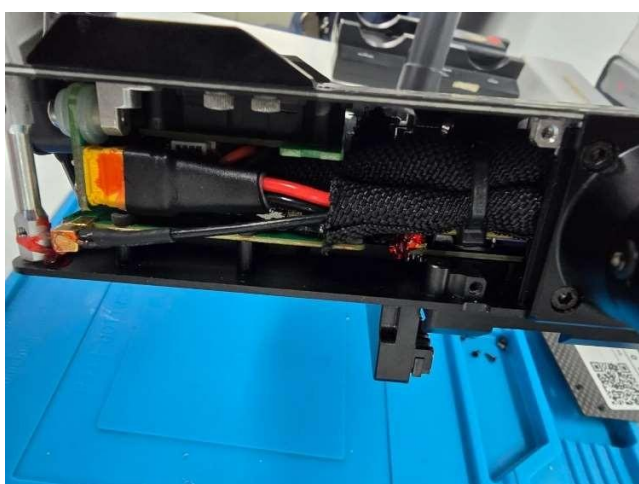
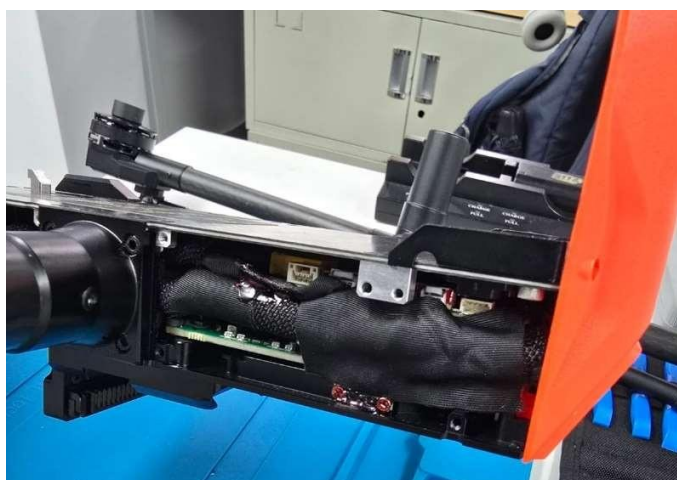
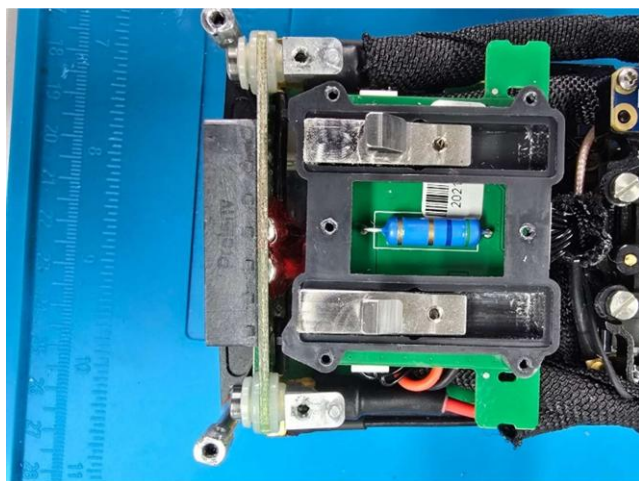
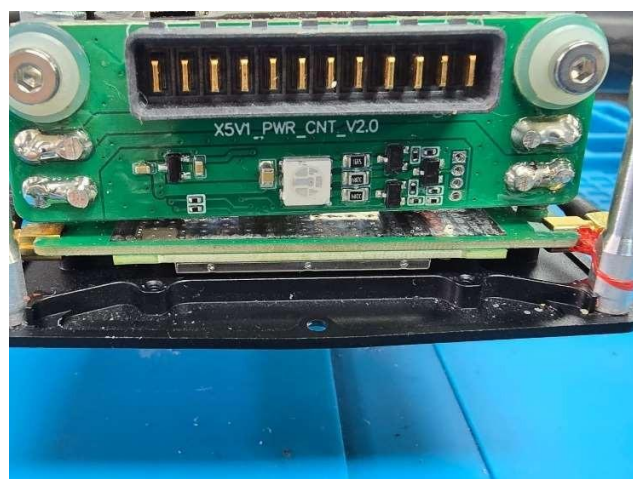
## 2. Inspección detallada interna del drone.

Se procedió al desensamble del dron para realizar una inspección exhaustiva de las tarjetas electrónicas internas, con el fin de identificar posibles fallos en los componentes, como cortocircuitos, corrosión o soldaduras fracturadas. Como parte del mantenimiento preventivo, se efectuó la limpieza de los circuitos impresos, se verificó el ajuste y contacto de los conectores, y se revisó la integridad de los cables y conexiones hacia los motores para garantizar un funcionamiento óptimo y reducir riesgos de fallas operativas.

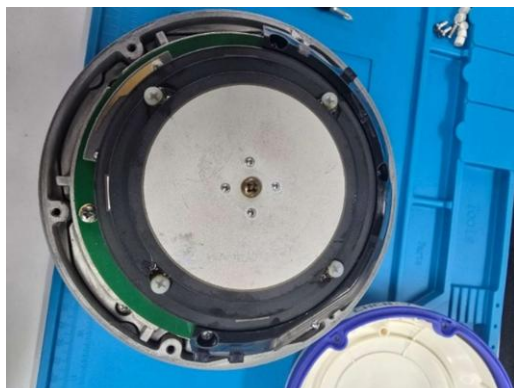
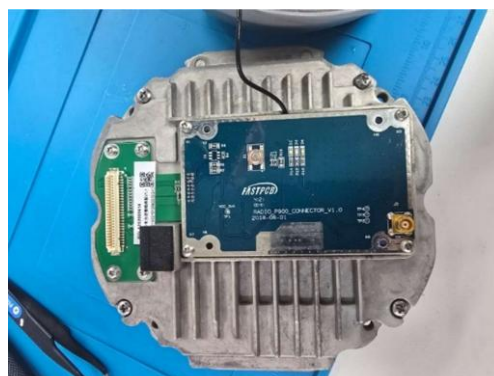
### 3. Inspección detallada interna del GNSS

Se procede al desensamblaje del equipo para realizar una inspección de sus tarjetas electrónicas internas, evaluando el estado de las antenas y el funcionamiento de los demás componentes. Simultáneamente, se ejecuta un mantenimiento preventivo que incluye la limpieza de circuitos, la verificación de conectores (integridad y correcto ajuste), así como la revisión de soldaduras y pistas para descartar fallas eléctricas o físicas. Se realiza la calibración de la base nivelante, verificando la precisión en las mediciones, y el funcionamiento mecánico.

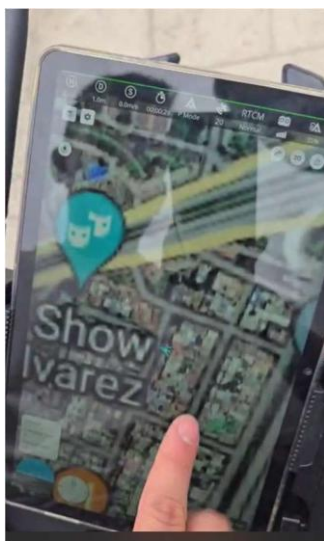
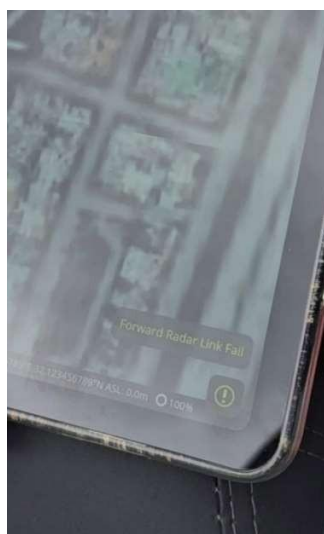
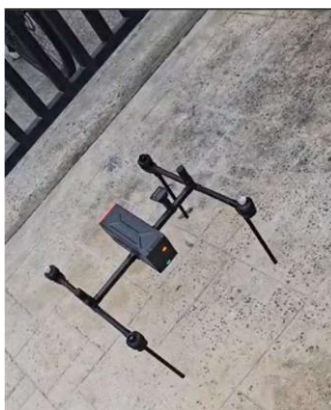
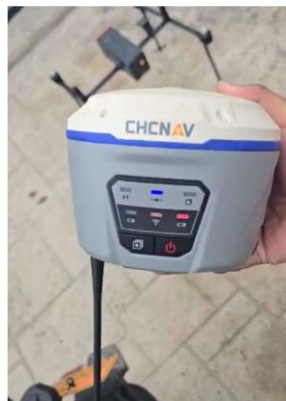
#### 4. Pruebas de funcionamiento

Se realiza una verificación integral del sistema, confirmando que los motores operan correctamente, existe conexión estable entre el control remoto (RC) y la aeronave, y la posición GPS mostrada en la aplicación coincide con la ubicación real del dron. Además, se comprueba la adecuada recepción de satélites y la respuesta de los motores al manipular los joysticks, validando el ajuste de velocidad y el correcto funcionamiento de los controles de vuelo. Durante las pruebas de funcionamiento, el sistema generó una alerta de "Forward Radar link fail", indicando una pérdida de comunicación en el radar delantero de la aeronave.

A pesar de la alerta "Forward Radar link fail" detectada durante las pruebas, el dron ha demostrado funcionamiento normal en sus sistemas principales durante las verificaciones estáticas

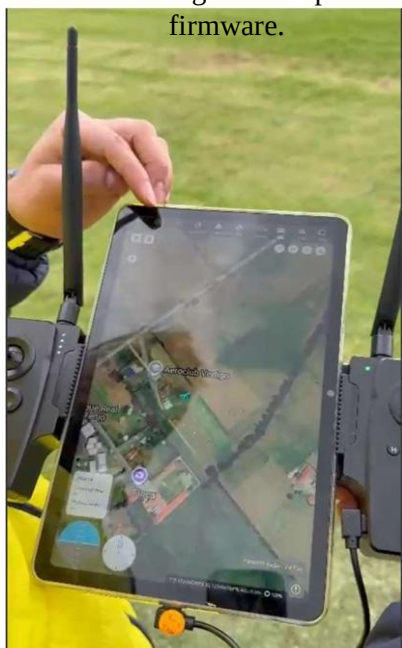
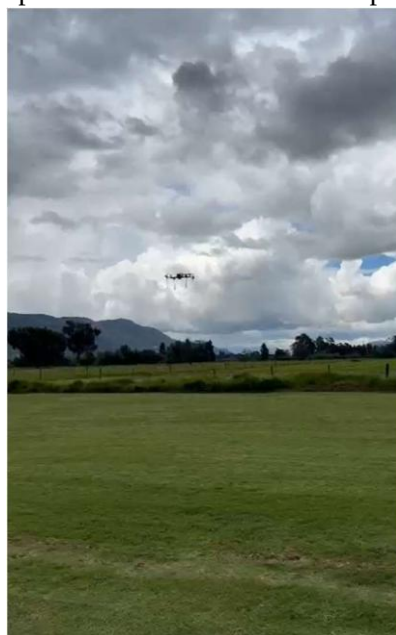
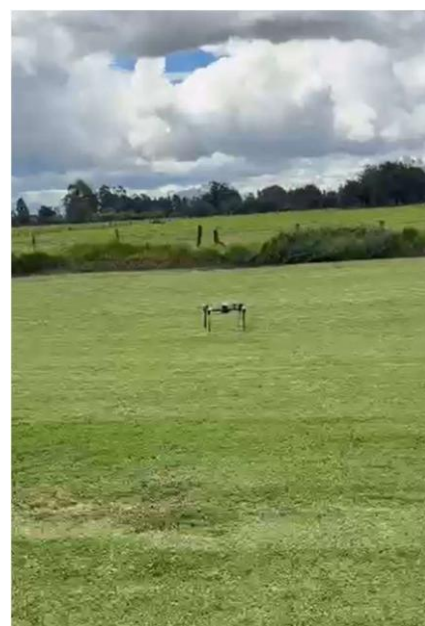
## 5. Pruebas de vuelo

Se realizaron pruebas de verificación pre-vuelo, confirmando el correcto estado de la telemetría, la conexión estable entre el drone, la estación de tierra y el radio control, así como la respuesta adecuada a los comandos. Al momento del vuelo y a pesar de la alerta "Forward Radar link fail", el Drone mantuvo estabilidad operacional, demostrando funcionalidad aceptable dentro de los parámetros de seguridad, lo que indica que el sistema responde correctamente durante el vuelo.

Durante la ejecución del modo misión, se detectó un fallo que impidió su correcta activación. El sistema no respondió a los comandos programados, interrumpiendo la operación autónoma, esto es debido a la falta de actualizaciones de Firmware y software, para lo cual buscamos a la página CHCNAV, para realizar las debidas actualizaciones, logrando respuesta en la reparación interna del software para dar soporte de actualización de firmware.

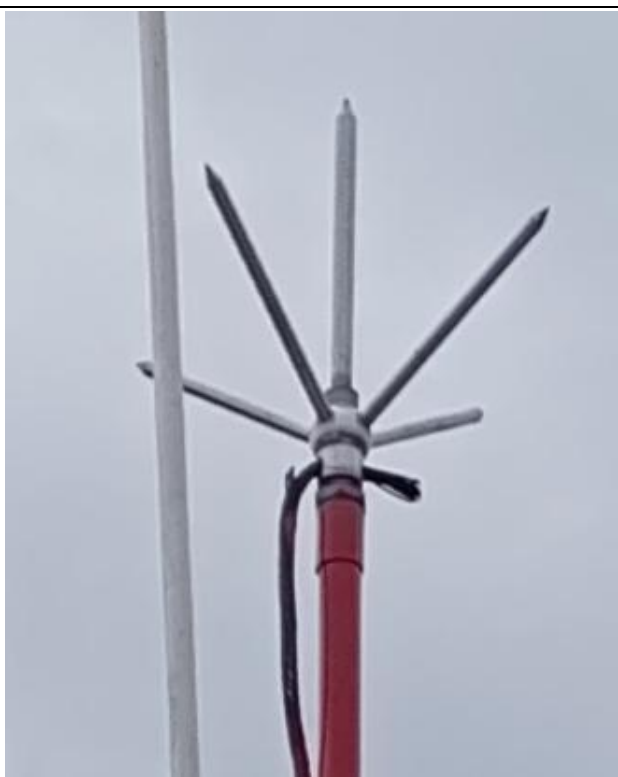
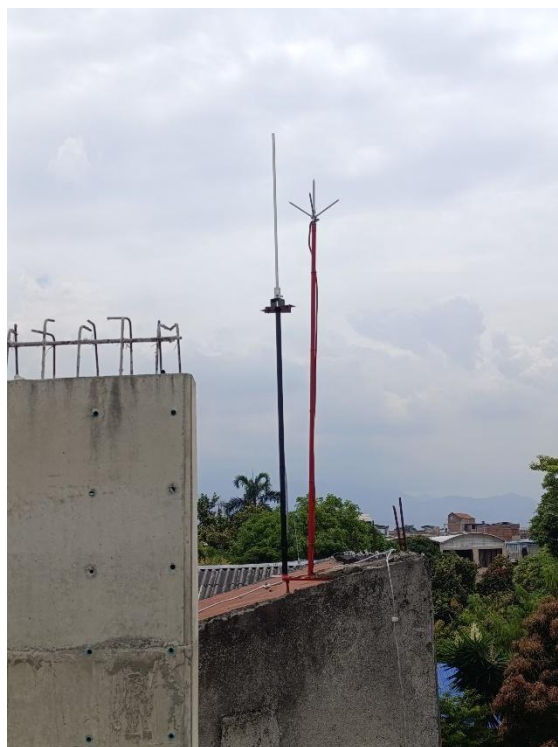
1. Se realizó revisión de para rayos encontrando estructura y cableado en buenas condiciones sin presencia de impacto.

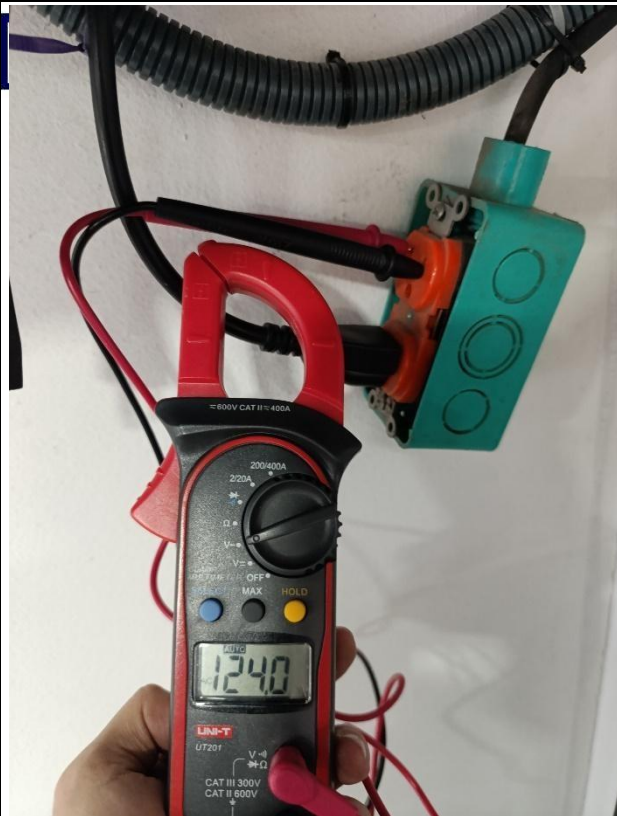
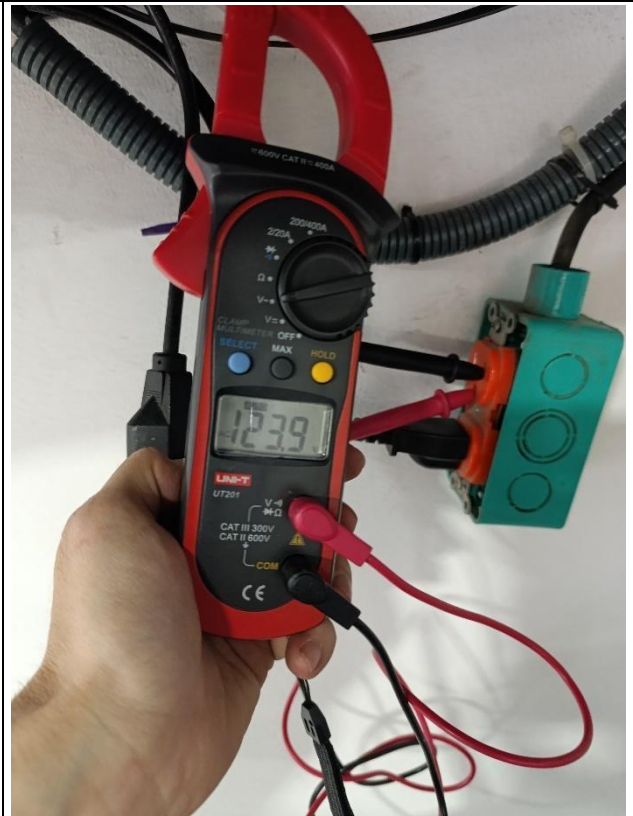
**2. Se realizó revisión de puesta tierra, el circuito eléctrico se encuentra conectado por medio de una extensión a un toma regulado, se toman mediciones eléctricas**

1. Se debe realizar la adecuación eléctrica en rack de equipos, no continuar utilizando una extensión a toma regulado.
2. El GPS queda activo como se observa en la configuración y con recepción de satélites.
3. Se debe hablar con proveedor de internet para que suministre ip fija para tener acceso remoto a la antena GPS
