**Ref.:** Informe de entrega del mantenimiento preventivo al sistema de CCTV de la Fábrica de Licores de Antioquia.

Segurtronic Technology Solutions hace entrega de la siguiente información asociada al proyecto **MANTENIMIENTO PREVENTIVO AL SISTEMA DE CCTV DE LA FÁBRICA DE LICORES DE ANTIOQUIA** del cliente **EMPRESA DE SEGURIDAD DE ORIENTE** con NIT **900.984.614-9**.

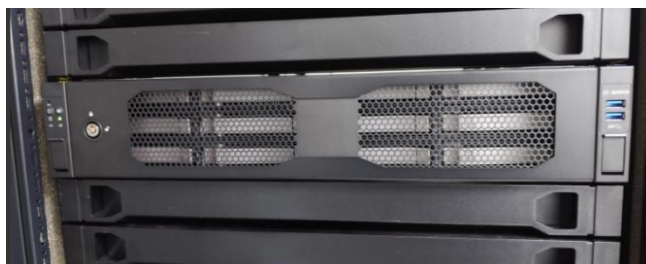
*Ilustración 5. DIVAR instalado en rack*

El equipo fue instalado en uno de los racks del datacenter. Se le asignó la dirección IP estática **172.30.134.104**, con usuario administrador **BVRAdmin** y contraseña **MiSi0927\*\*--++** suministrada por el señor Carlos Esmeral.

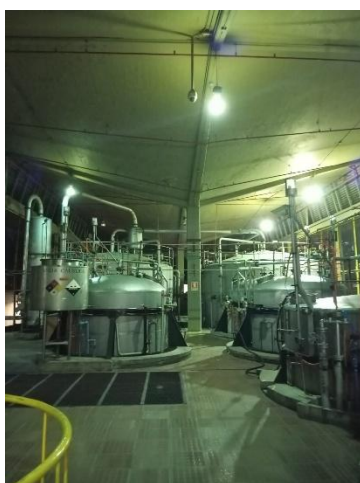
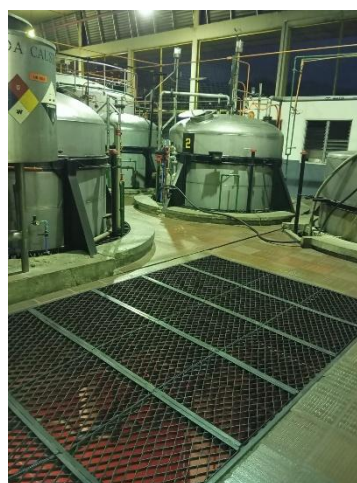
*Ilustración 10. Cámara 76 ACCESO A FERMENTACION*

Se añadieron 86 cámaras al sistema de grabación. Algunas se tuvieron que resetear físicamente, pues se desconocían las contraseñas que se les habían asignado. La cámara **76 ACCESO A FERMENTACION** operaba en el sistema antiguo, pero no se pudo acceder a ella ya que las condiciones del sitio para realizar un trabajo seguro en alturas no lo permitieron. El punto de instalación de este equipo queda en el segundo piso de la antigua zona de fermentación, donde no se puede acceder con elevador, no hay puntos para anclar escaleras, y adicionalmente hay una reja en el suelo que no garantiza instalar un andamio con el que se pueda trabajar. Este equipo no se agregó al nuevo sistema. Las siguientes imágenes muestran el sitio mencionado.

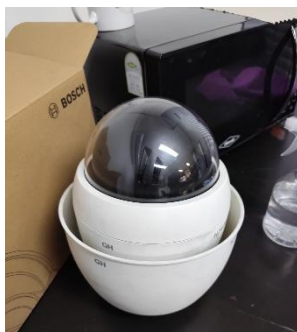
*Ilustración 11. Cámara desmontada*

Una de las cámaras que se debían resetear por desconocimiento de la contraseña fue **136 ENVASADORA TETRA RON**. Este equipo no cuenta con un botón físico de reset, razón por la cual no se pudo realizar el procedimiento. En su lugar, se instaló un domo PTZ con el que contaba el señor Jaime Torres, reemplazando de esta manera la cámara en mención. El equipo desmontado se entregó al señor Jaime.

| | Modelo | Serial |
|---|---|---|
| Domo desmontado | Autodome IP Starlight 7000 HD | 044496985809120017 |

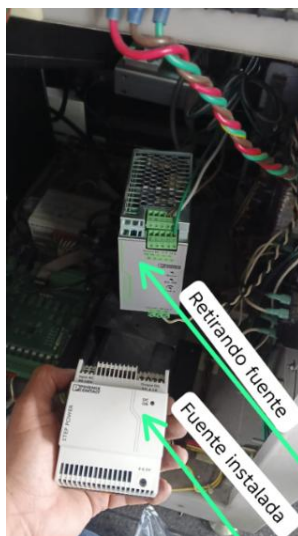
*Ilustración 14. Cambio de  
fuente de voltaje*

FECHA DE SOLICITUD: 27-11-25 CLIENTE: Fila SOLICITANTE: FUA  
 DIRECCION: Fila TELEFONO: \_\_\_\_\_ CIUDAD: Medellin  
 CCTV ☐ ACCESO ☐ INCENDIO ☐ ALARMA ☐ RX ☒ ARCOS ☐ OTRO: \_\_\_\_\_  
 REPORTE DE LA AVERIA: Cambio de fuente de poder  
Fallas de imagen de la maquina  
R1 S335 - se recomienda mantenimiento  
General.  
 ESTADO DE LOS EQUIPOS: funcionando con fallas de  
concentrado y imagen  
 ACTIVIDAD REALIZADA: Se realiza revision gene  
ral a la maquina R1 S335 se reali  
za cambio de fuente de poder y  
releva calibracion general medicio  
de voltajes adonde se les da al  
personal sobre los cuidados que se debe  
hacer.  
 ESTADO FINAL: La maquina R1 queda funcionando  
 FECHA: 27-11-2025 HORA DE ENTRADA: 11:10 AM HORA DE SALIDA: 1:45 PM  
 ENTREGA RECIBE  
 NOMBRE: Lid eobard o de NOMBRE: Jaim A Castano  
 CARGO: tecnologo CARGO: coordinador de  
ESDMR Sys Fea  
 CALIFICACION  
 MALO ☐ SERVICIO ☐  
 REGULAR ☐ BUENO ☐

Se realizó el cambio de la fuente de voltaje a la máquina de rayos X.

EXCELENTE ☒ EXCELENTE ☐  
 OBSERVACIONES: Se recomienda cambio de fuente  
de poder para no tener fallas de imagen  
se recomienda cambio de cintas de plomo
