Asunto: Entrega de informe de actividades – Mantenimiento de buses escolares.

Respetuosamente, me permito adjuntar el informe de actividades correspondientes al contrato cuyo objeto es MANTENIMIENTO PREVENTIVO Y/O CORRECTIVO, REPARACION Y SUMINISTRO DE REPUESTOS Y LLANTAS PARA VEHICULOS PESADOS (BUSES ESCOLARES) ADSCRITOS A LA SECRETARIA DE EDUCACION DEL MUNICIPIO DE IPIALES, correspondiente al periodo comprendido entre el 26 de marzo y el 10 de diciembre de 2025.

Vehículo intervenido: BUS CHEVROLET OLM -715

Vehículo intervenido: BUS CHEVROLET OLM -714

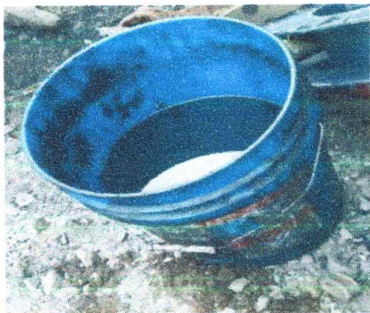
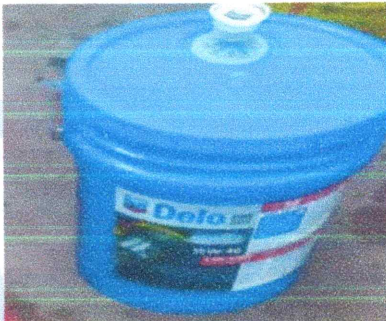
| Cambio de aceite de motor | |

| Cambio de aceite de motor | |
|---|---|
| <p>Antes</p> <p>El aceite presentaba un color oscuro y textura degradada, evidenciando pérdida de capacidad lubricante.</p> | <p>Después</p> <p>Se aplicó nuevo aceite de motor marca Extra Liner, adecuado para vehículos diésel, optimizando la lubricación y alargando la vida útil del motor.</p> |

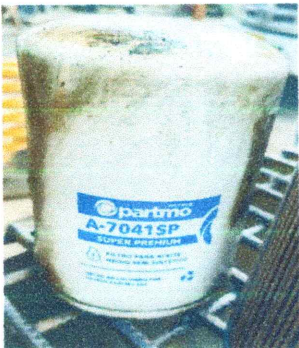
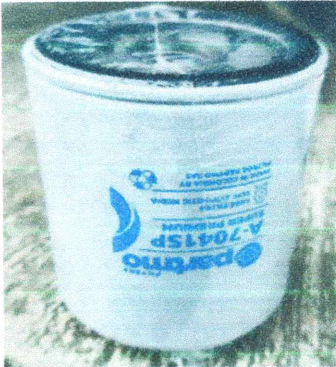
| Cambio filtro de aceite | |

Junto al cambio de aceite del motor, se instaló un nuevo filtro, para asegurar la adecuada retención de impurezas y proteger los componentes internos del motor.

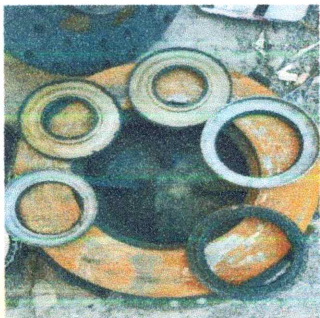
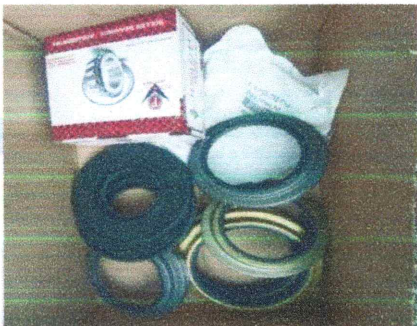
| Retenedores Externos | |
|---|---|
| <p><b>Antes</b></p> <p>Los retenedores mostraban desgaste, endurecimiento del material y pérdida de elasticidad, lo que podía ocasionar fugas de lubricante y entrada de contaminantes a los sistemas mecánicos.</p> | <p><b>Después</b></p> <p>Se instalaron retenedores nuevos, de alta calidad y con sellado adecuado, restableciendo la estanqueidad y protegiendo los componentes internos.</p> |

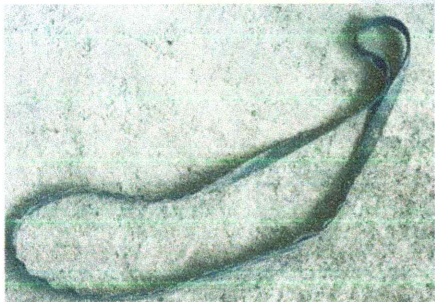
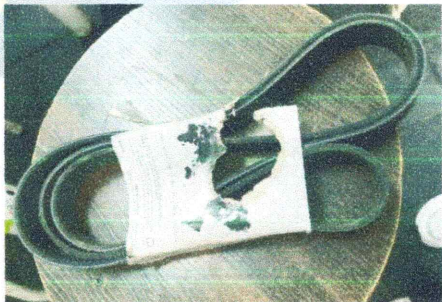
| Retenedores Externos | |
|---|---|
| <p>Se reemplazó la correa debido a desgaste visible, evitando así una posible falla en ruta y restaurando el funcionamiento óptimo del sistema de carga.</p> | |

Al instalar una correa nueva se asegura una correcta transmisión de movimiento hacia el alternador y otros componentes, garantizando que el sistema eléctrico opere de manera estable y confiable.

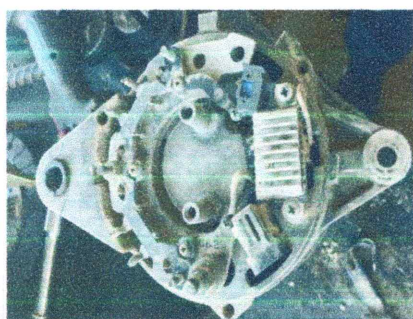
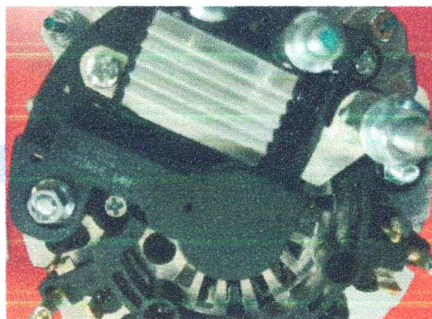
#### Inducido, colector, escobillas

Se efectuó el cambio de los componentes eléctricos internos del alternador por presentar deterioro, asegurando una correcta generación de corriente. Estas piezas, al ser responsables del contacto eléctrico y del campo magnético interno, sufren desgaste natural por fricción y temperatura. Al reemplazarlas se restablece la eficiencia del alternador, evitando pérdidas de carga, fallas intermitentes o ruidos anómalos. Con la renovación del inducido, el colector y las escobillas se garantiza un funcionamiento estable del sistema de carga, contribuyendo a la confiabilidad del vehículo durante su operación diaria.

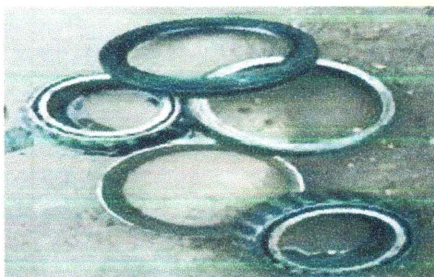
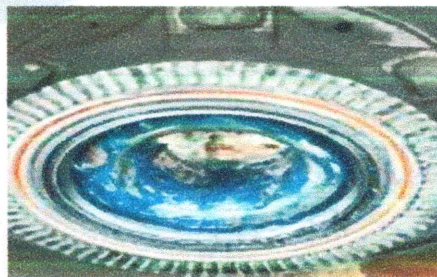
#### Rodamiento alternador

| Antes | Después |
|---|---|
| Se detectó ruido anormal proveniente del alternador durante la operación del motor. Al desmontar el alternador se evidenció desgaste excesivo en los rodamientos | fueron reemplazados por nuevos, restaurando la funcionalidad del sistema de carga del vehículo. |

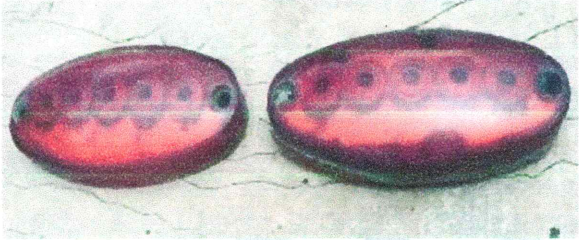
| Bombillo Direccional | |

| Bombillo Direccional | |
|---|---|
| El bombillo direccional delantero izquierdo no funcionaba debido a daño del filamento. | Se retiró el bombillo defectuoso y se instaló uno nuevo, verificando posteriormente su correcto encendido y respuesta intermitente, de acuerdo con la normativa de tránsito. |

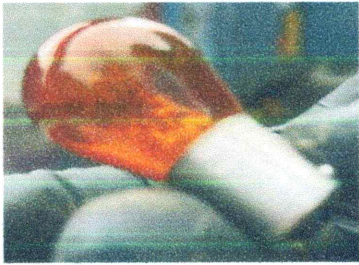
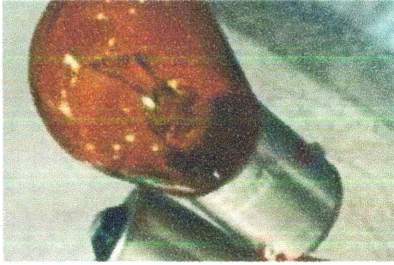
| Bombillo de freno | |

| Antes | Después |
|---|---|
| Se evidenció falla en el encendido del bombillo de freno posterior derecho. | Se reemplazó el bombillo por uno nuevo, y se probó con presión sobre el pedal de freno para comprobar su operatividad inmediata. |

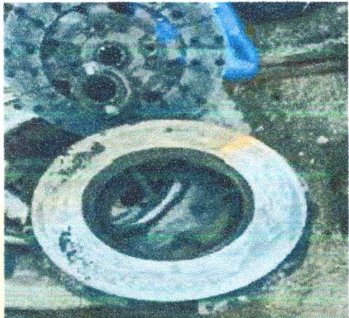
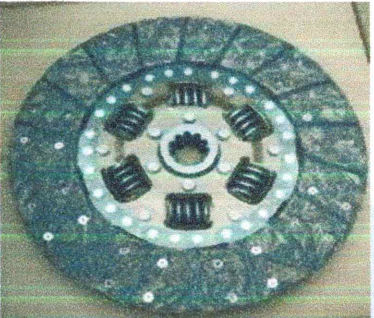
| Kit de Embrague (Disco) | |
|---|---|
| <p><b>Antes</b></p> <p>El disco de embrague presentaba un evidente desgaste en la superficie de fricción. Se observaban marcas de sobrecalentamiento y pérdida de material, lo cual generaba deslizamientos, ruidos y dificultad en los cambios de marcha.</p> | <p><b>Después</b></p> <p>Se instaló un disco de embrague nuevo, con material de fricción en óptimas condiciones, resortes centrífugos intactos y superficie uniforme, garantizando una correcta transferencia de torque y mejor desempeño en la conducción.</p> |

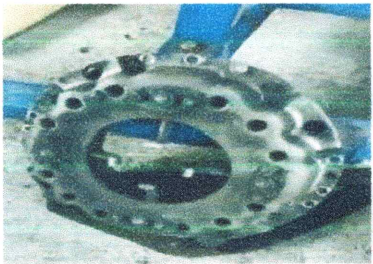
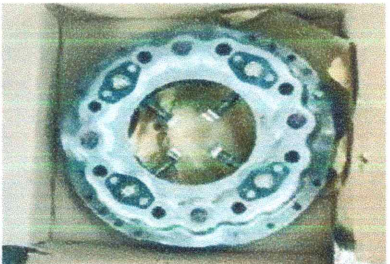
| Kit de Embrague (Prensa) | |

| Antes | Después |
|---|---|
| <p>La prensa de embrague presentaba deformación y corrosión, indicando una pérdida en la fuerza de presión sobre el disco. Esto ocasionaba patinajes y dificultad para acoplar la transmisión de manera eficiente.</p> | <p>Se instaló una prensa nueva, con resortes en óptimas condiciones, asegurando una presión uniforme sobre el disco y un funcionamiento eficaz del sistema de embrague.</p> |

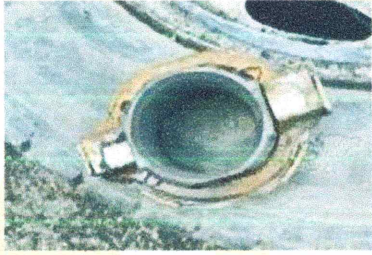
| Kit de Embrague (Balinera de Empuje) | |
|---|---|
| <p>La balinera de empuje (collarín) mostraba oxidación, suciedad acumulada y desgaste evidente. Esto generaba ruidos al accionar el embrague y posibles daños a la prensa o al eje guía.</p> | <p>Se reemplazó por una nueva balinera, en perfecto estado mecánico y de lubricación, lo cual restablece el correcto funcionamiento del sistema de desembrague.</p> |

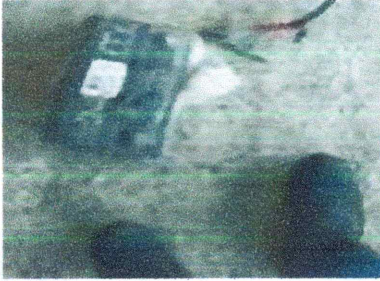
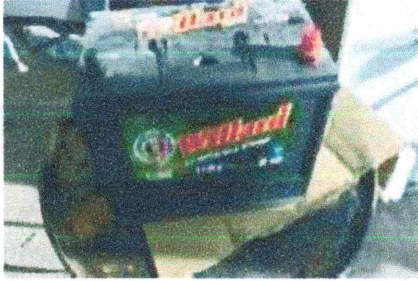
| Batería | |

| Antes | Después |
|---|---|
| <p>La batería anterior mostraba signos de agotamiento y sulfatación en los terminales, lo que dificultaba el encendido del vehículo y ponía en riesgo el sistema eléctrico.</p> | <p>Se instaló una nueva batería de la marca Willard, mejorando el arranque y garantizando el correcto funcionamiento del sistema eléctrico.</p> |

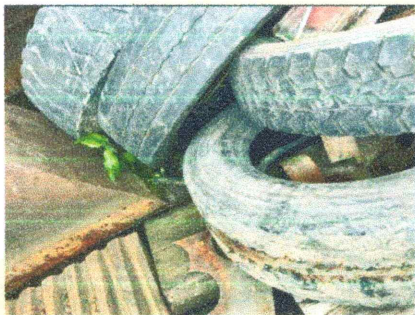
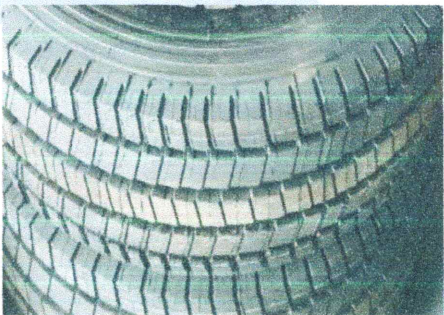
| Llantas 215/75R 17.5 | |

| Llantas 215/75R 17.5 | |
|---|---|
| <p>Las llantas presentaban desgaste irregular, con evidente pérdida de labrado, lo que comprometía la adherencia y seguridad del vehículo.</p> | <p>Se instalaron llantas nuevas con medidas 235/75.R 17.5, lo que garantiza mejor tracción, estabilidad y rendimiento en carretera.</p> |

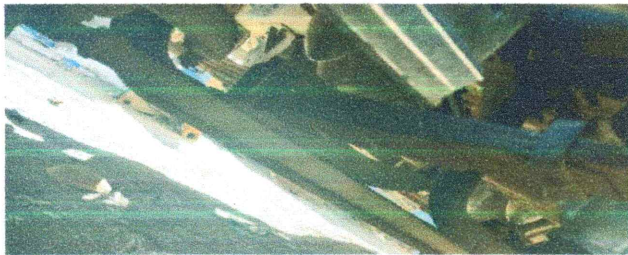
| Alineación llantas delanteras |

| Antes | Después |
|---|---|
| Se detectó desviación en la dirección del vehículo durante el tránsito. | Se realizó alineación computarizada en ambas ruedas delanteras, ajustando los ángulos de convergencia y caída según las especificaciones del fabricante, mejorando la estabilidad y prolongando la vida útil de los neumáticos. |

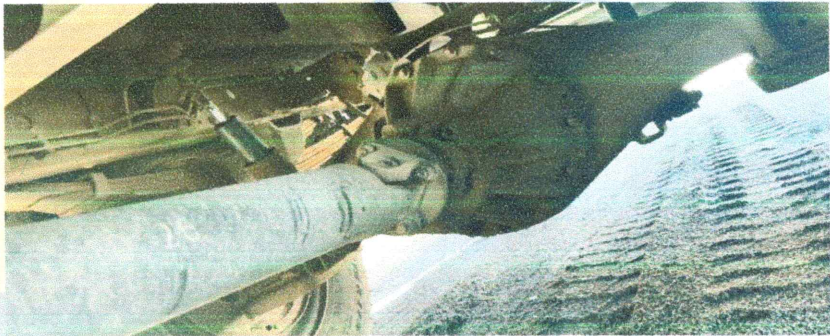
| Alineación llantas traseras | |
|---|---|
| Las llantas traseras presentaban desalineación visible, provocando un desgaste irregular de la banda de rodadura y comprometiendo la estabilidad del vehículo. | Se realizó la alineación correcta de las llantas traseras, garantizando el paralelismo y ángulo adecuado entre ruedas, lo cual mejora la tracción, maniobrabilidad y prolonga la vida útil de los neumáticos. |

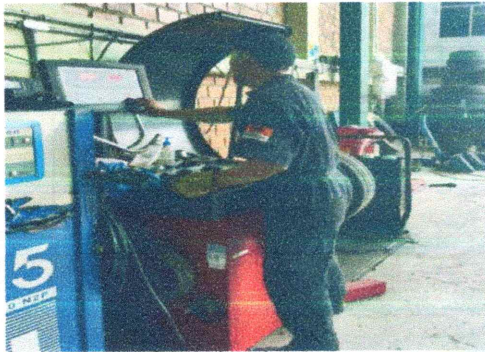
Las llantas viejas no contaban con balanceo adecuado, generando vibraciones en la dirección y desgaste prematuro en los componentes de suspensión.

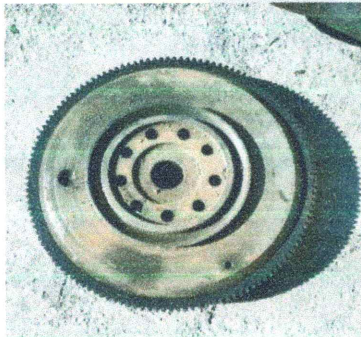
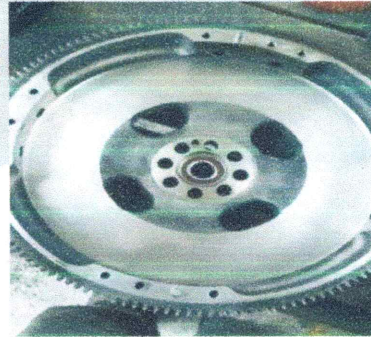
### Cepillado de Volante

| Antes | Después |
|---|---|
| El volante presentaba superficies deterioradas con desgaste visible y marcas de contacto irregulares, producto del uso prolongado con componentes de embrague en mal estado. | Se efectuó el cepillado, dejando el volante completamente limpio, nivelado y con superficie uniforme, ideal para el correcto acoplamiento con el nuevo sistema de embrague. |

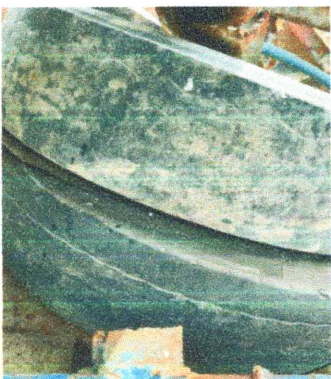
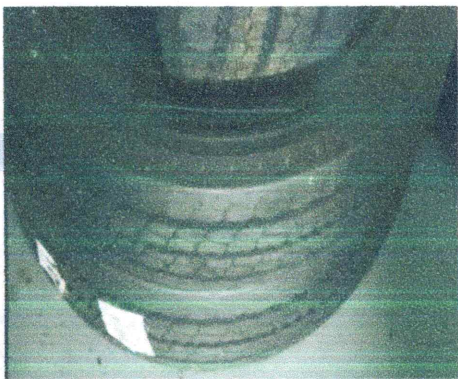
| Llantas 235/75.5 | |

| Llantas 235/75.5 | |
|---|---|
| Las llantas presentaban desgaste irregular, con evidente pérdida de labrado, lo que comprometía la adherencia y seguridad del vehículo. | Se instalaron llantas nuevas con medidas 235/75.5, lo que garantiza mejor tracción, estabilidad y rendimiento en carretera. |

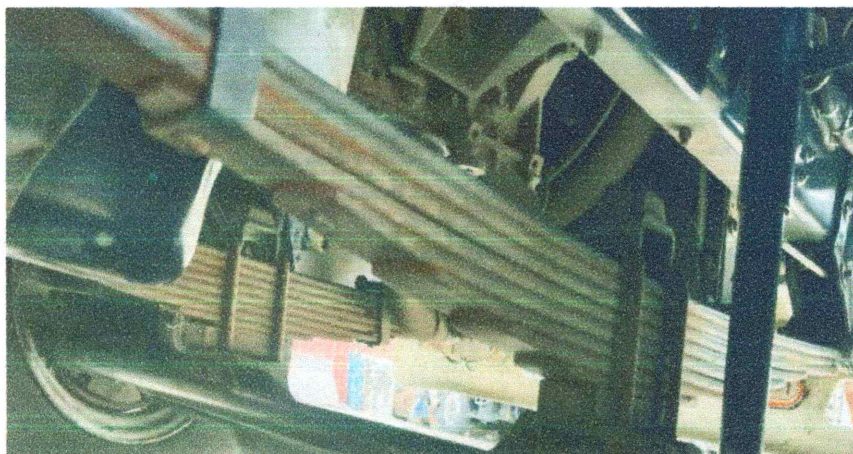
### Alineación llantas delanteras

Se detectó desviación en la dirección del vehículo durante el tránsito

Se realizó alineación computarizada en ambas ruedas delanteras, ajustando los ángulos de convergencia y caída según las especificaciones del fabricante, mejorando la estabilidad y prolongando la vida útil de los neumáticos.

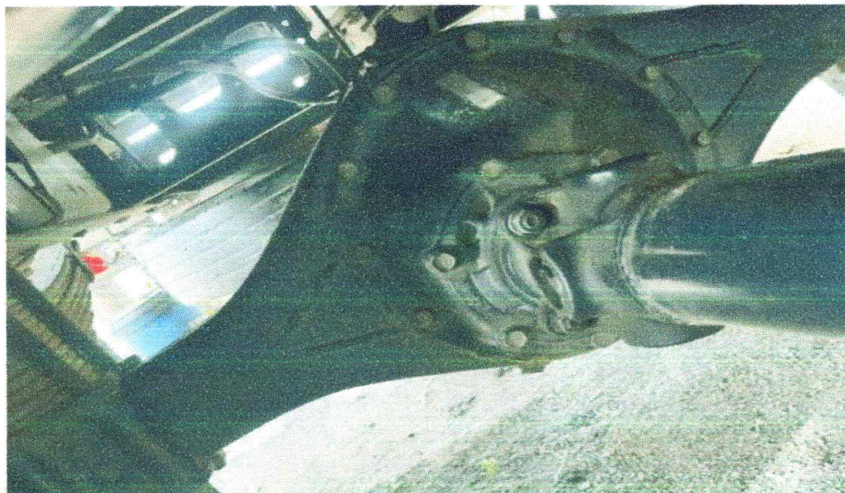
#### Alineación llantas traseras

Las llantas traseras presentaban desalineación visible, provocando un desgaste irregular de la banda de rodadura y comprometiendo la estabilidad del vehículo.

Se realizó la alineación correcta de las llantas traseras, garantizando el paralelismo y ángulo adecuado entre ruedas, lo cual mejora la tracción, maniobrabilidad y prolonga la vida útil de los neumáticos.

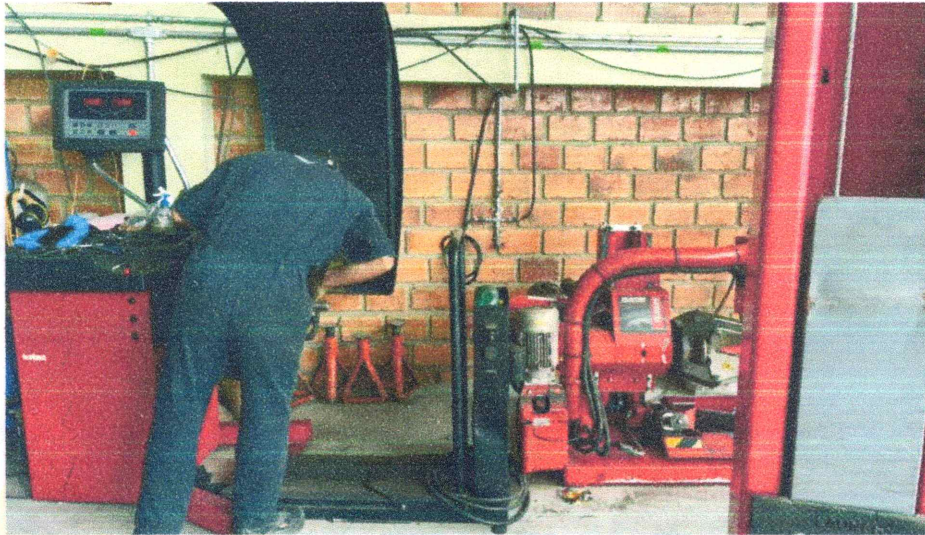
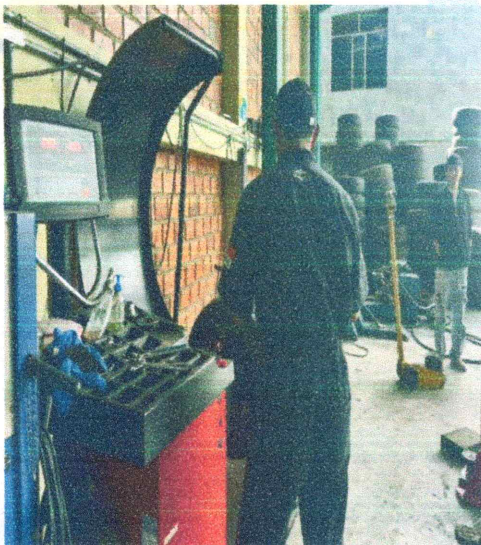
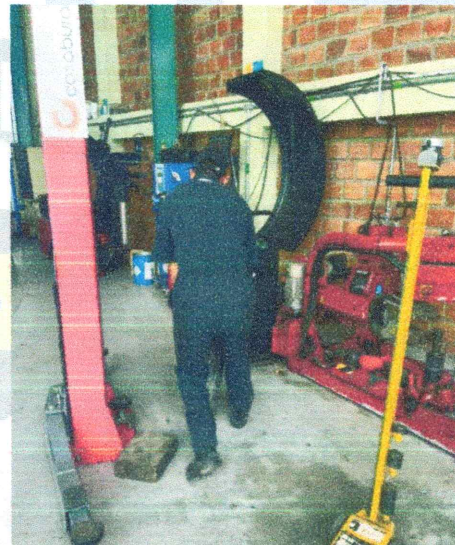
### Balanceo (por llanta) montaje de llanta (por llanta)

| Antes | Después |
|---|---|
| <p>Las llantas viejas no contaban con balanceo adecuado, generando vibraciones en la dirección y desgaste prematuro en los componentes de suspensión.</p> | <p>Se realizó el montaje de las nuevas llantas y se les aplicó balanceo individual, mejorando el confort de conducción y reduciendo el estrés mecánico en la dirección y suspensión.</p> |

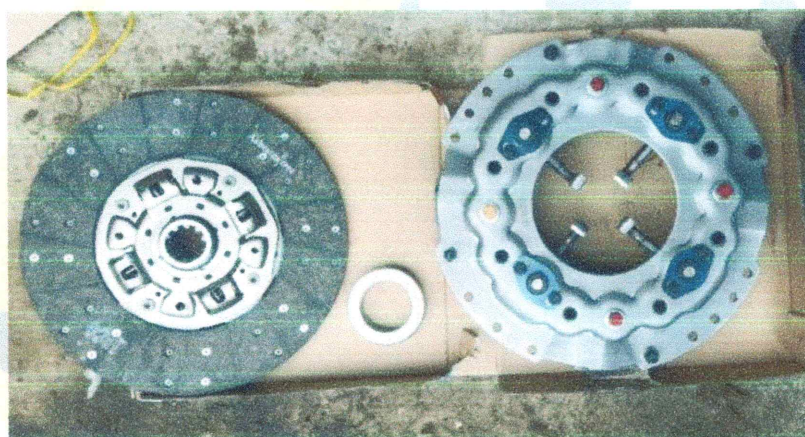
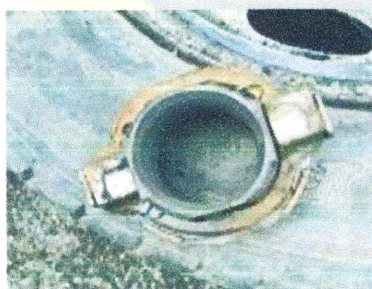
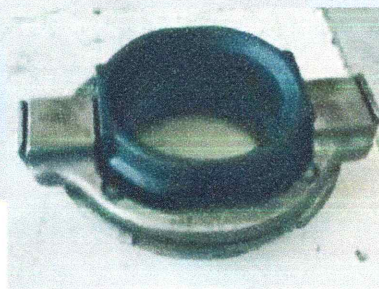
#### Kit de embrague ( balinera, prensa, disco)

| Antes | Después |
|---|---|
| <p>La balinera de empuje (collarín) mostraba oxidación, suciedad acumulada y desgaste evidente. Esto generaba ruidos al accionar el embrague y posibles daños a la prensa o al eje guía.</p> <p>La prensa de embrague presentaba deformación y corrosión, indicando una pérdida en la fuerza de presión sobre el disco. Esto ocasionaba patinajes y dificultad para acoplar la transmisión de manera eficiente.</p> <p>El disco de embrague presentaba un evidente desgaste en la superficie de fricción. Se observaban marcas de sobrecalentamiento y pérdida de material, lo cual generaba deslizamientos, ruidos y dificultad en los cambios de marcha.</p> | <p>Se reemplazó por una nueva balinera, en perfecto estado mecánico y de lubricación, lo cual restablece el correcto funcionamiento del sistema de desembrague.</p> <p>Se instaló una prensa nueva, con resortes en óptimas condiciones, asegurando una presión uniforme sobre el disco y un funcionamiento eficaz del sistema de embrague.</p> <p>Se instaló un disco de embrague nuevo, con material de fricción en óptimas condiciones, resortes centrífugos intactos y superficie uniforme, garantizando una correcta transferencia de torque y mejor desempeño en la conducción.</p> |

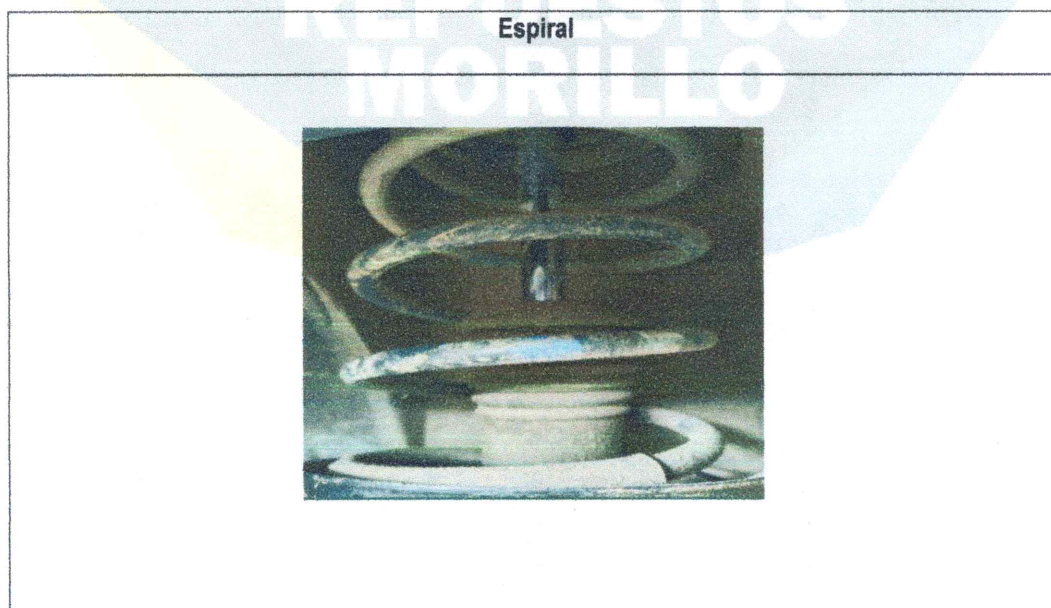
| Antes | Después |
|---|---|
| Se realizó el reemplazo del espiral debido a signos de desgaste y deterioro que comprometían su funcionamiento. | Con el cambio del espiral se restaura la correcta absorción de impactos, el soporte del chasis y la estabilidad del vehículo, asegurando un manejo seguro y confortable para los pasajeros. |

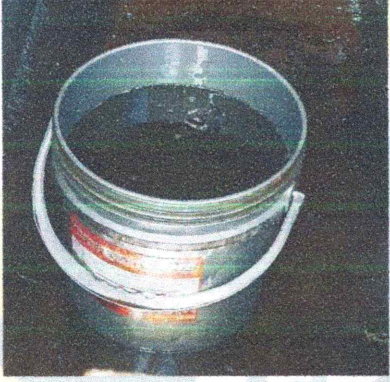
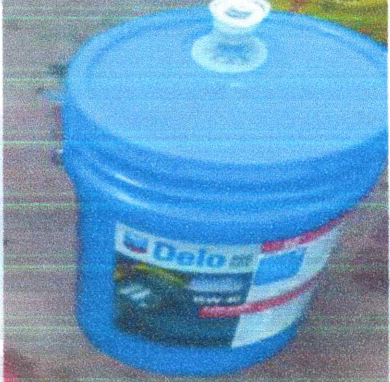
| Cambio de aceite de motor | |

| Cambio de aceite de motor | |
|---|---|
| El aceite extraído presentaba color oscuro y textura deteriorada, indicando pérdida de propiedades lubricantes. | Se aplicó nuevo aceite de motor marca Delo, adecuado para vehículos diésel, optimizando la lubricación y alargando la vida útil del motor. |

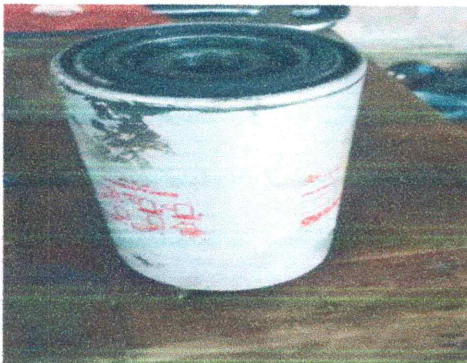
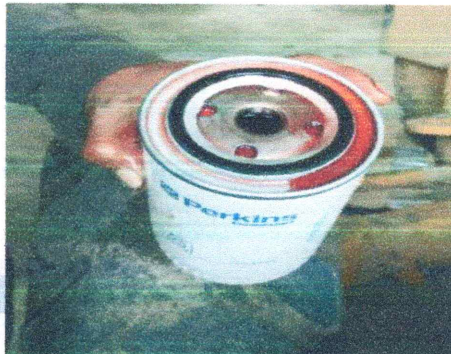
#### Cambio filtros aceite de motor

Junto al cambio de aceite del motor, se instaló un nuevo filtro, garantizando la correcta filtración de impurezas y protegiendo los componentes internos del motor.

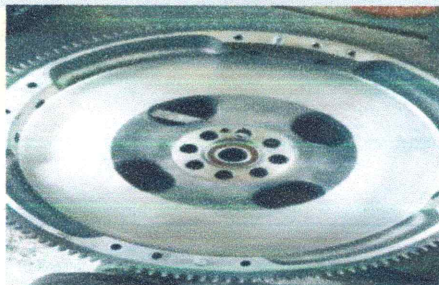
#### Cepillado de Volante

Se efectuó el cepillado, dejando el volante completamente limpio, nivelado y con superficie uniforme, ideal para el correcto acoplamiento con el nuevo sistema de embrague.
