EVALUACION, CONTROL Y SEGUIMIENTO	
	Modelo: Acta de visita técnica a componentes de la Estructura Ecológica Principal – EEP	
	Código: PM04-PR88-M2	Versión: 3

COMPONENTE DE LA EEP	Rio Tunjuelito – Sector Class Roma				
DIRECCIÓN	Varias	LOCALIDAD	KENNEDY	BARRIO	Class Roma
RADICADO DE ENTRADA	N/A	FECHA DE RADICADO	N/A	PROCESO	N/A
FECHA DE LA VISITA	03 - 12 - 2025	HORA DE INICIO	7:00 am		
AUTORIDAD COMPETENTE	SECRETARIA DISTRITAL DE AMBIENTE	EXPEDIENTE N°	N/A

Realiza visita mensual de seguimiento y control al Rio Tunjuelito, verificación posibles puntos de disposición de Residuos de Construcción y Demolición-RCD, residuos ordinarios y actividades que alteran el funcionamiento ecológico.

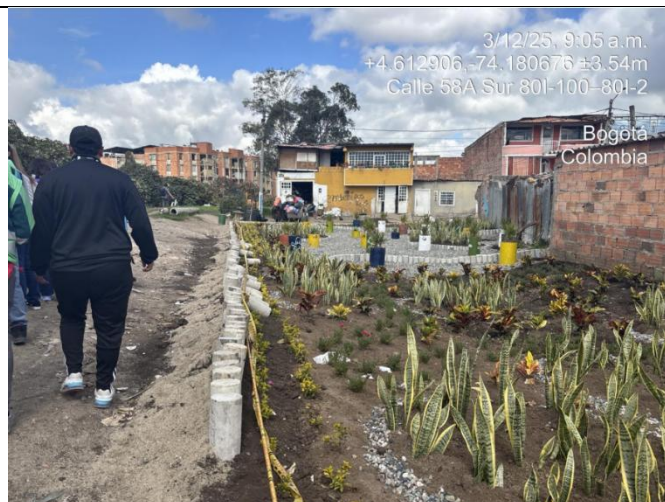
Recorrido por zonas aledañas al cuerpo de agua recuperadas

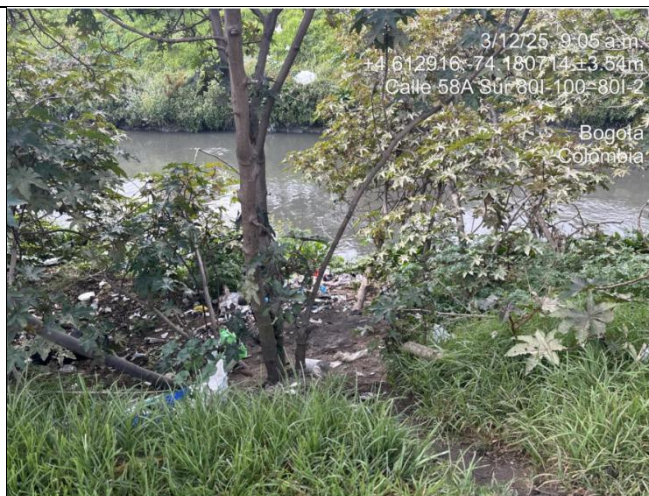
Presencia de residuos ordinarios dentro del cuerpo de agua

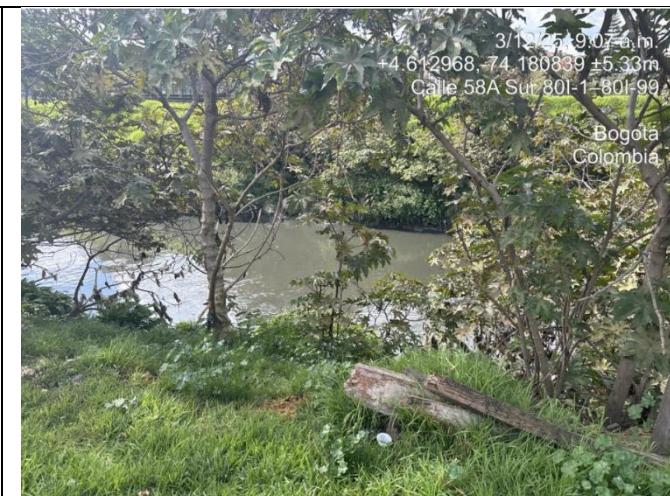
Presencia de maderas dentro del cuerpo de agua

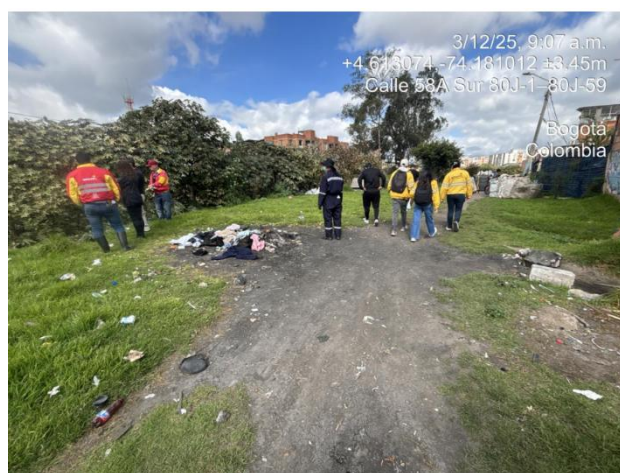
Presencia de residuos ordinarios zonas aledañas al cuerpo de agua recuperadas

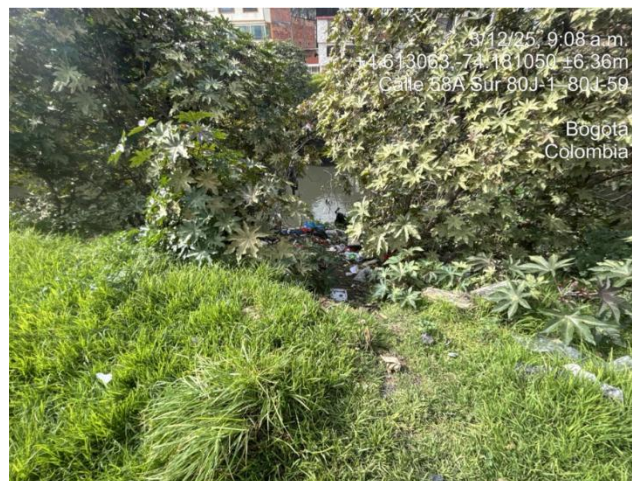
Presencia de residuos ordinarios dentro del cuerpo de agua

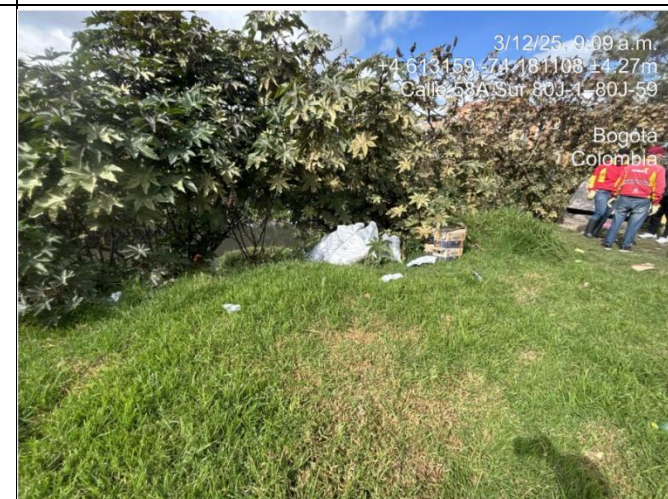
Presencia de residuos ordinarios zonas aledañas al cuerpo de agua recuperadas

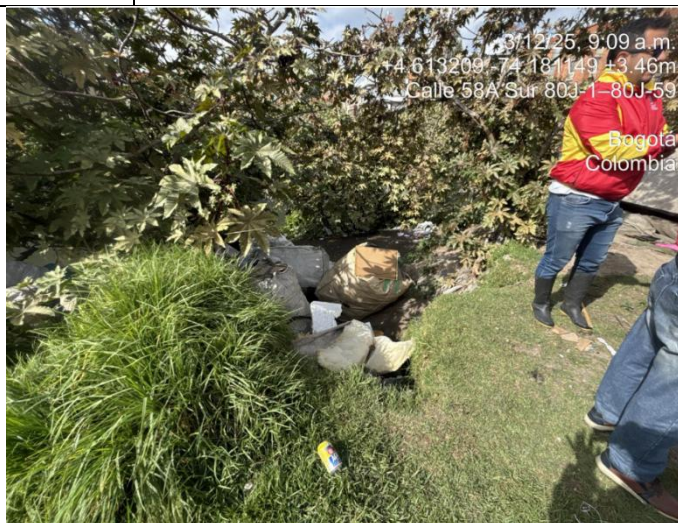
3/12/25, 9:09 a.m.
+4.613209, -74.181149 ±3.46m
Calle 58A Sur 803-1-80J-59

Presencia de residuos ordinarios zonas aledañas
al cuerpo de agua recuperadas

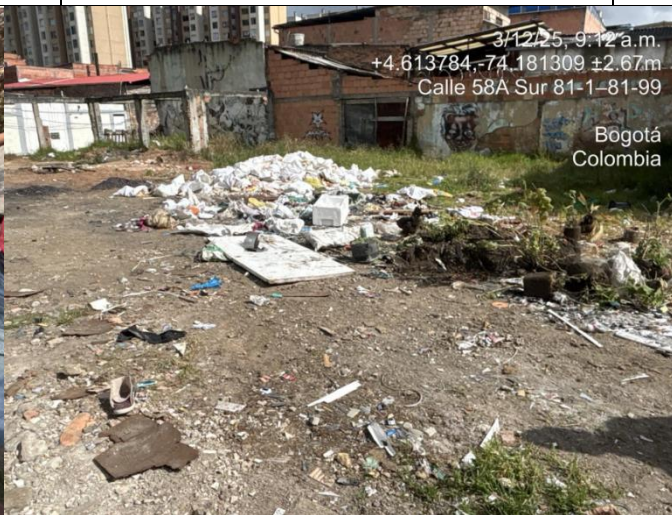
3/12/25, 9:12 a.m.
+4.613784, -74.181309 ±2.67m
Calle 58A Sur 81-1-81-99

Presencia de residuos ordinarios zonas aledañas
al cuerpo de agua recuperadas

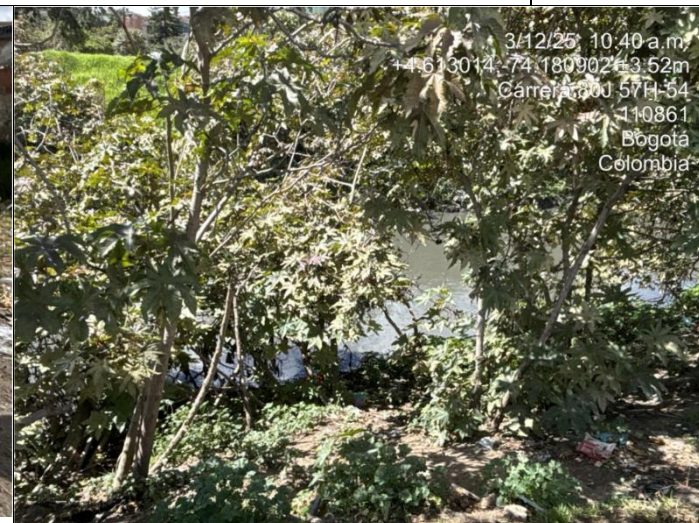
3/12/25, 10:40 a.m.
+4.613014, -74.180902 ±3.52m
Carretera 80 57H-54

Estado del cuerpo de agua

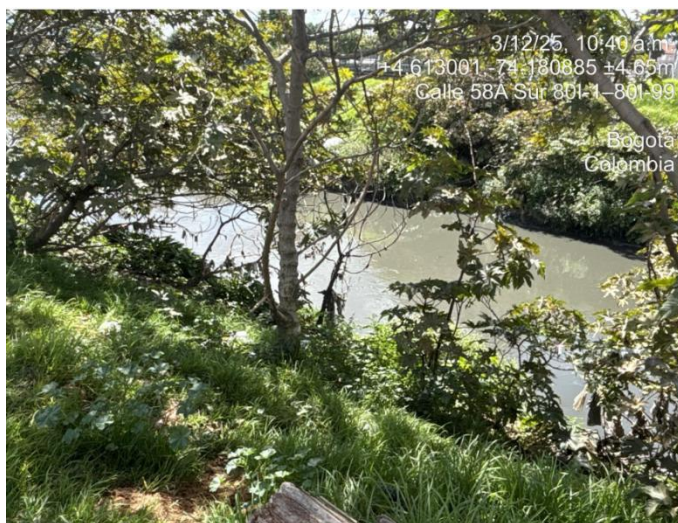
3/12/25, 10:40 a.m.
+4.613001, -74.180885 ±4.65m
Calle 58A Sur 801-1-801-99

Estado del cuerpo de agua

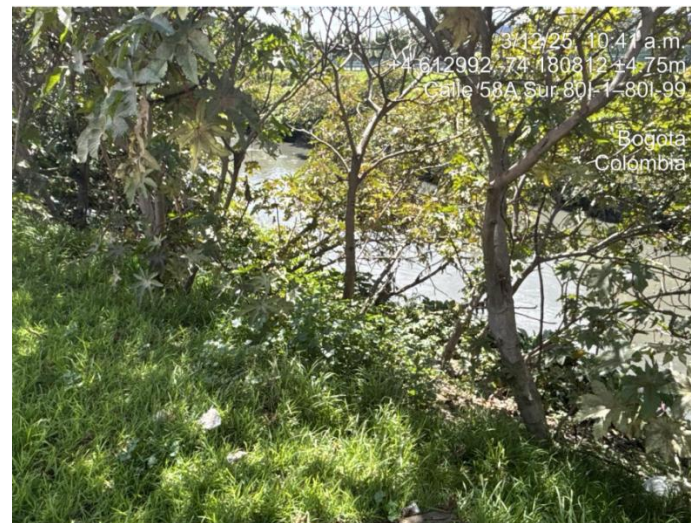
3/12/25, 10:41 a.m.
+4.612992, -74.180812 ±4.75m
Calle 58A Sur 801-1-801-99

Estado del cuerpo de agua
