ALCALDÍA MAYOR DE BOGOTÁ D.C.	SECRETARÍA DE AMBIENTE

BOGOTÁ	EVALUACION, CONTROL Y SEGUIMIENTO		
			Modelo: Acta de visita técnica a componentes de la Estructura Ecológica Principal – EEP		
			Código: PM04-PR88-M2		Versión: 3

COMPONENTE DE LA EEP	Parque Biblioteca el Tintal				
DIRECCIÓN	Entre KR 86 Y KR 87A y CL 6A Y CL 6D	LOCALIDAD	KENNEDY	BARRIO	Tíntala
RADICADO DE ENTRADA	N/A	FECHA DE RADICADO	N/A	PROCESO	N/A
FECHA DE LA VISITA	16 - 12 - 2025	HORA DE INICIO	03:40 pm		
AUTORIDAD COMPETENTE	SECRETARIA DISTRITAL DE AMBIENTE	EXPEDIENTE N°	N/A

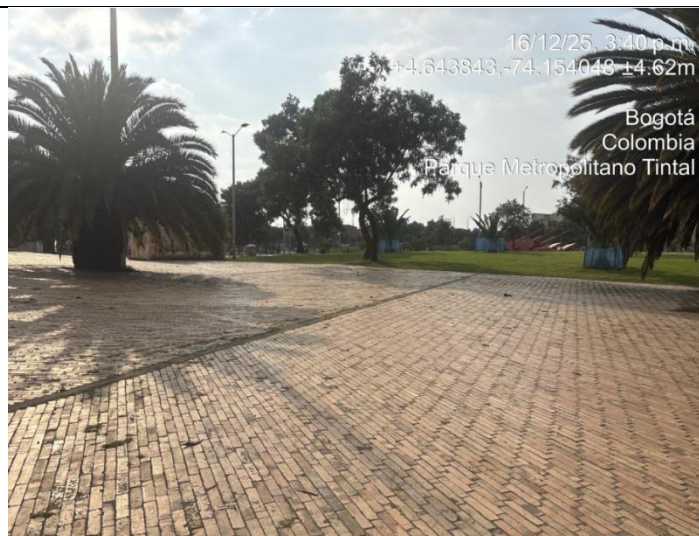
Zona de senderos en buen estado

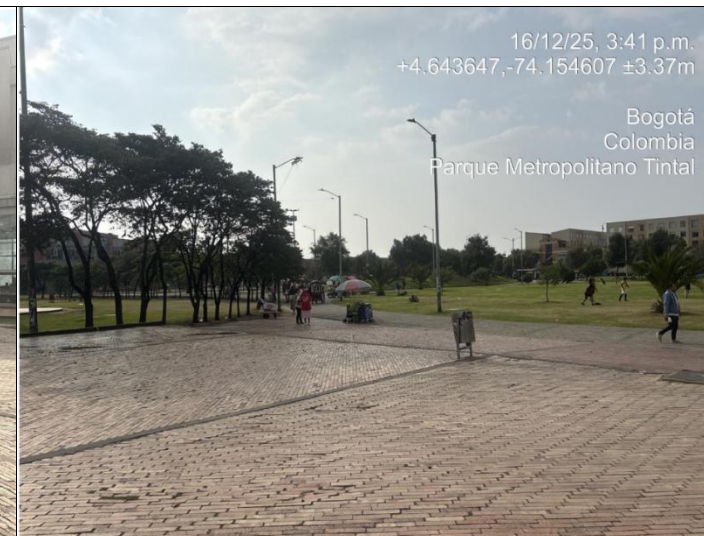
Zona de senderos en buen estado

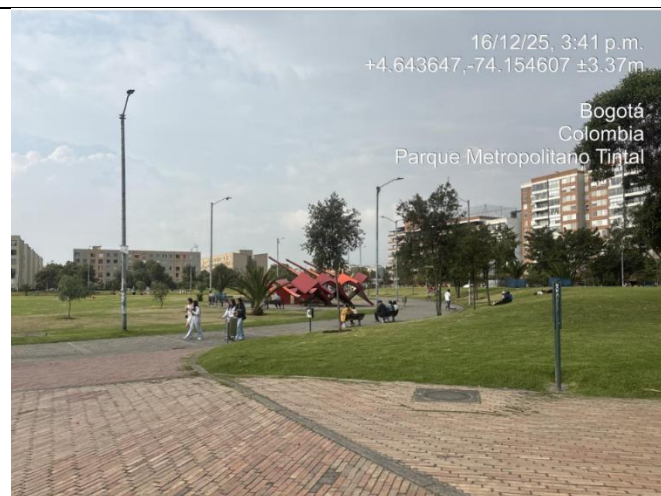
Zona de senderos en buen estado

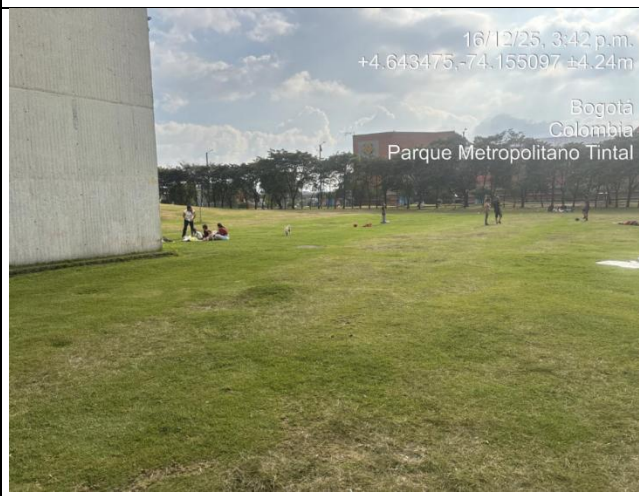
Zonas verdes en buen estado

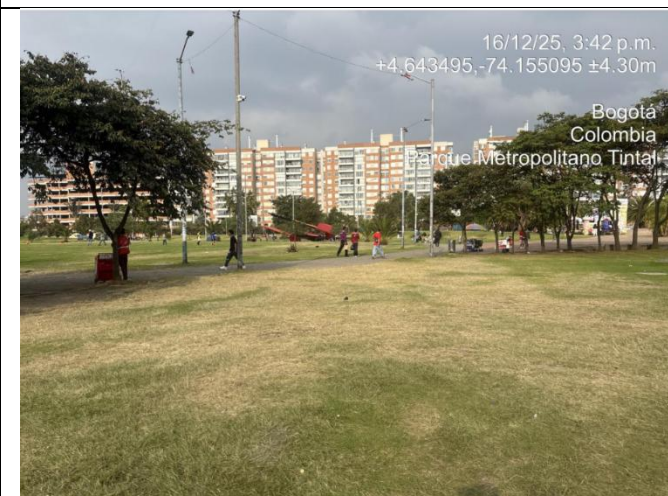
Zonas verdes en buen estado
