<b>ALCALDÍA MAYOR DE BOGOTÁ D.C.</b>	<b>SECRETARÍA DE AMBIENTE</b>

<b>BOGOTÁ</b>	<b>EVALUACION, CONTROL Y SEGUIMIENTO</b>		
			<b>Modelo: Acta de visita técnica a componentes de la Estructura Ecológica Principal – EEP</b>		
			Código: PM04-PR88-M2		Versión: 3

<b>COMPONENTE DE LA EEP</b>	<b>Canal Castilla</b>				
<b>DIRECCIÓN</b>	Entre KR 87B y KR 94 con CI 6D	<b>LOCALIDAD</b>	KENNEDY	<b>BARRIO</b>	Tíntala
<b>RADICADO DE ENTRADA</b>	N/A	<b>FECHA DE RADICADO</b>	N/A	<b>PROCESO</b>	N/A
<b>FECHA DE LA VISITA</b>	16 - 12 - 2025	<b>HORA DE INICIO</b>	03:45 pm		
<b>AUTORIDAD COMPETENTE</b>	SECRETARIA DISTRITAL DE AMBIENTE	<b>EXPEDIENTE N°</b>	N/A

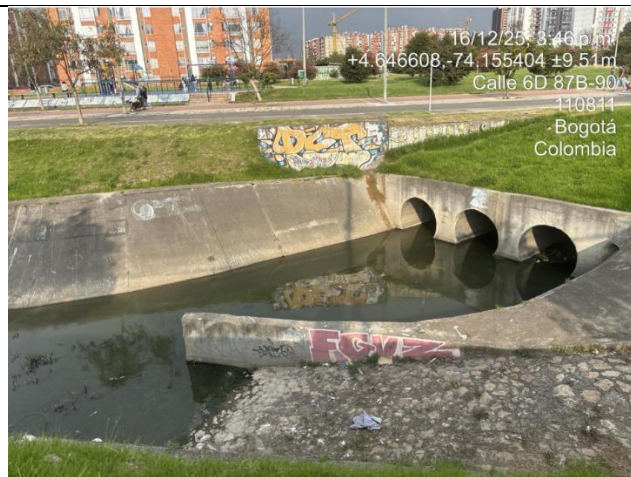
Se evidencia buen estado del cuerpo de agua costado oriental

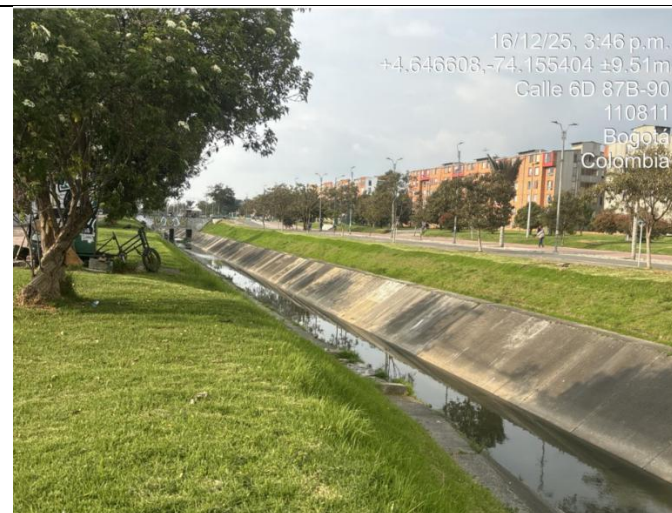
Se evidencia buen estado del cuerpo de agua costado occidental

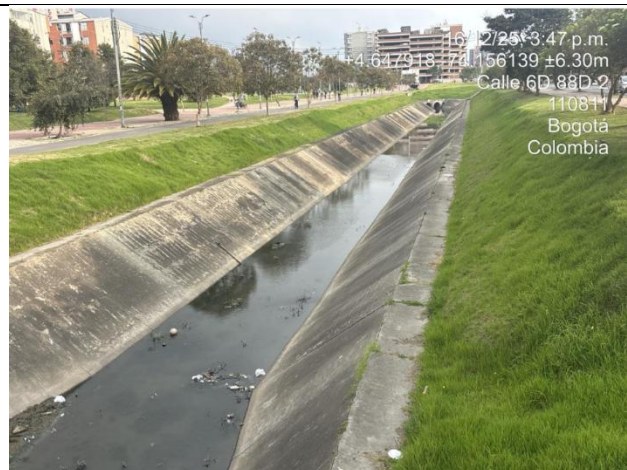
Se evidencia buen estado del cuerpo de agua costado oriental

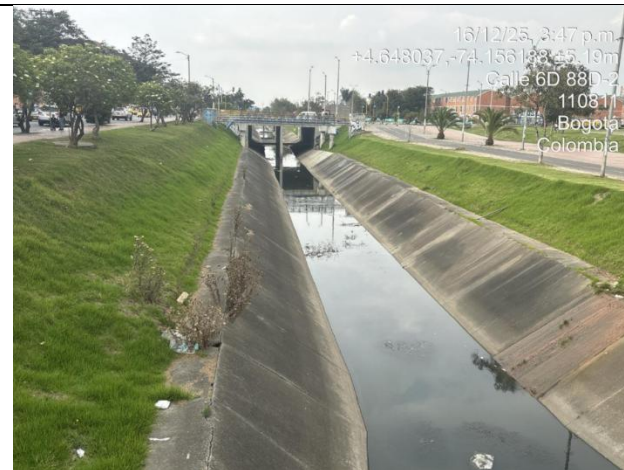
Se evidencia buen estado del cuerpo de agua costado occidental
