EVALUACION, CONTROL Y SEGUIMIENTO	
	Modelo: Acta de visita técnica a componentes de la Estructura Ecológica Principal – EEP	
	Código: PM04-PR88-M2	Versión: 3

COMPONENTE DE LA EEP	Canal Américas				
DIRECCIÓN	Entre AK 86 y KR 94 A con CI 5A	LOCALIDAD	KENNEDY	BARRIO	Patio Bonito III, Osorio III, Tintal
RADICADO DE ENTRADA	N/A	FECHA DE RADICADO	N/A	PROCESO	N/A
FECHA DE LA VISITA	16 - 12 - 2025	HORA DE INICIO	03:50 pm		
AUTORIDAD COMPETENTE	SECRETARIA DISTRITAL DE AMBIENTE	EXPEDIENTE N°	N/A

Realiza visita mensual de seguimiento y control al Canal Américas, para la verificación posibles puntos de disposición de Residuos de Construcción y Demolición-RCD, residuos ordinarios y actividades que alteran el funcionamiento ecológico.

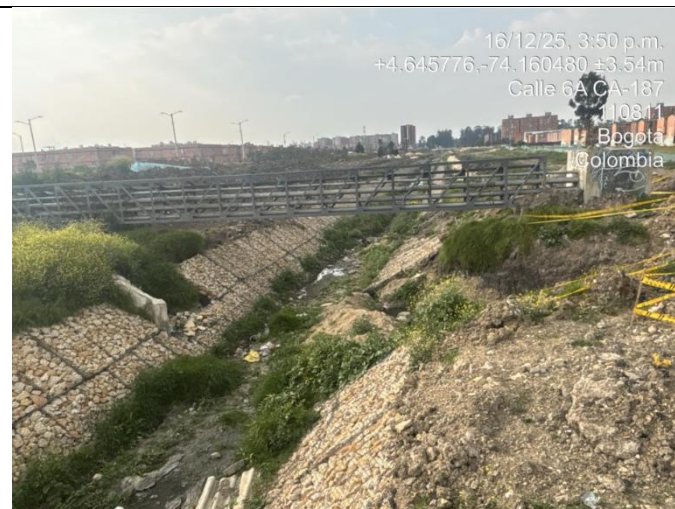
Estado del cuerpo de agua y obras por parte del EAAB

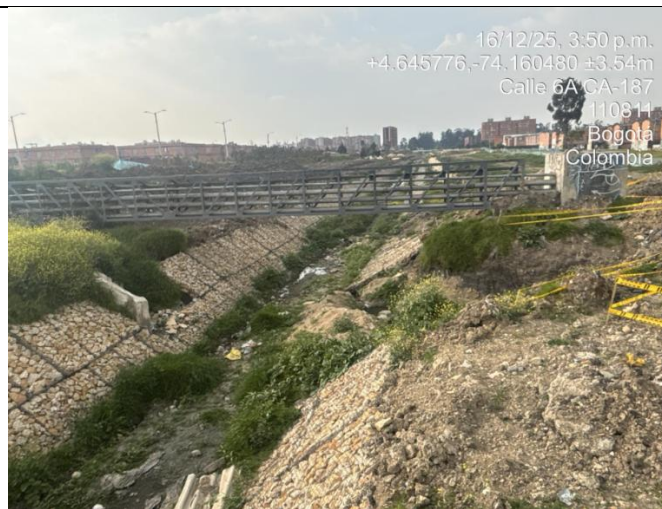
Estado del cuerpo de agua y obras por parte del EAAB

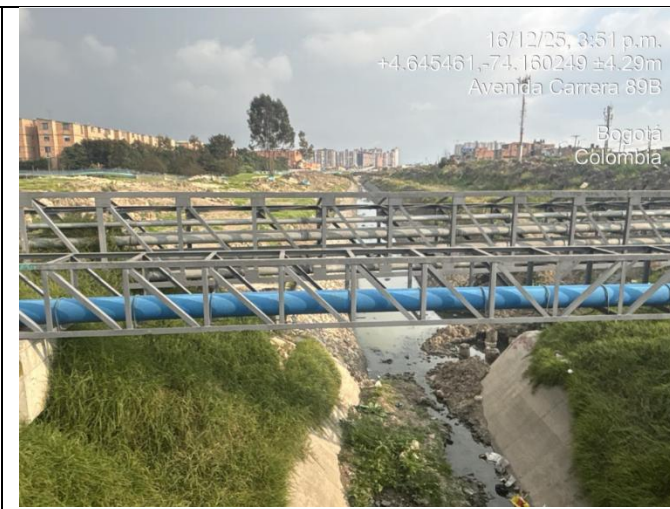
El día 16 de diciembre del año 2025 siendo las 03:50 pm se inició recorrido (visita de seguimiento y control) en el Canal Américas en donde se evidencia la presencia de residuos ordinarios dentro del cauce del canal, por lo anterior, se dará traslado a las respectivas entidades para que desde el ámbito de sus competencias realicen sus intervenciones.

Por último, a pesar de que se evidencian residuos dentro del cuerpo de agua estos no se encuentran obstruyendo el flujo de agua

Inadecuada disposición de residuos ordinarios dentro del cuerpo de agua

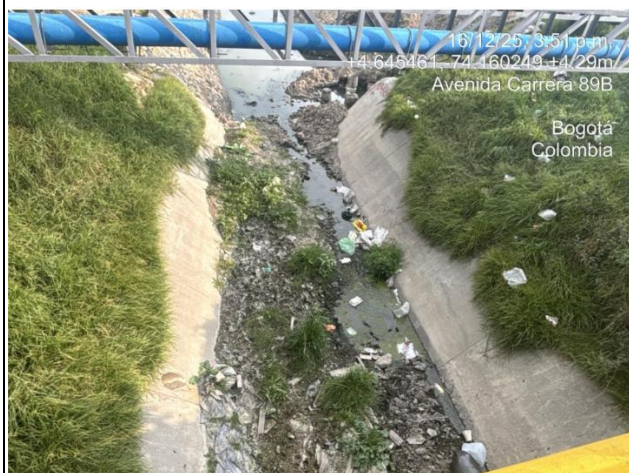
Inadecuada disposición de residuos ordinarios dentro del cuerpo de agua

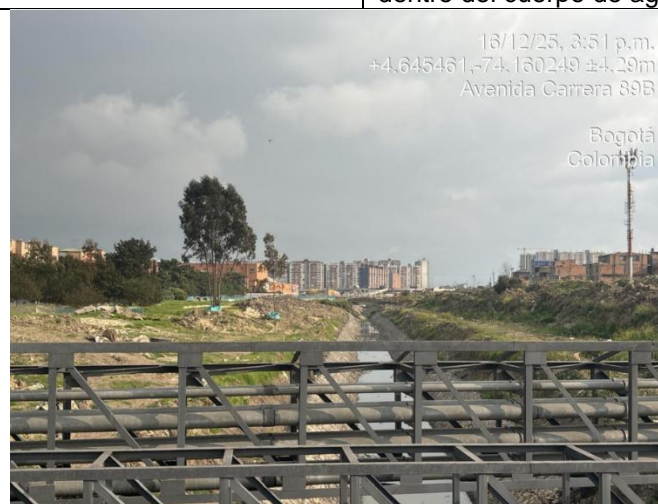
Estado del cuerpo de agua
