EVALUACION, CONTROL Y SEGUIMIENTO	
	Modelo: Acta de visita técnica a componentes de la Estructura Ecológica Principal – EEP	
	Código: PM04-PR88-M2	Versión: 3

COMPONENTE DE LA EEP	Canal Magdalena				
DIRECCIÓN	Entre AK 86 y KR 91 con CI 10	LOCALIDAD	KENNEDY	BARRIO	Tíntala, Tintal III
RADICADO DE ENTRADA	N/A	FECHA DE RADICADO	N/A	PROCESO	N/A
FECHA DE LA VISITA	16 - 12 - 2025	HORA DE INICIO	03:50 pm		
AUTORIDAD COMPETENTE	SECRETARIA DISTRITAL DE AMBIENTE	EXPEDIENTE N°	N/A

Realiza visita mensual de seguimiento y control al Canal Magdalena, para la verificación posibles puntos de disposición de Residuos de Construcción y Demolición-RCD, residuos ordinarios y actividades que alteran el funcionamiento ecológico.

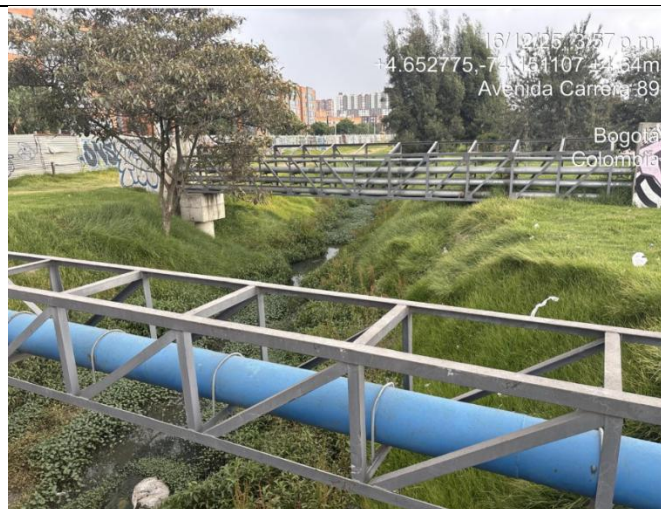
Presencia de cobertura vegetal dentro del cuerpo de agua

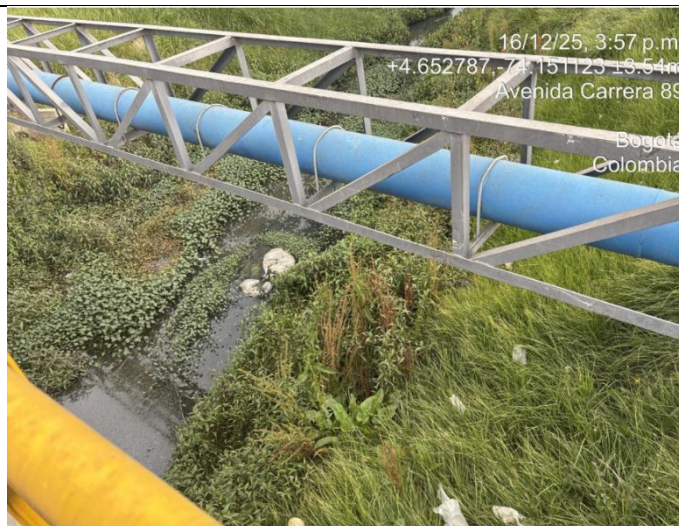
Se evidencia finalización de obras en el cuerpo de agua

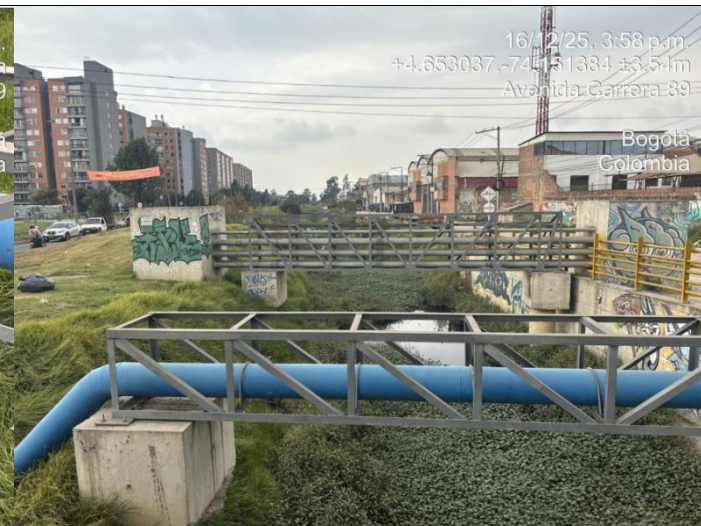
Presencia de cobertura vegetal dentro del cuerpo de agua

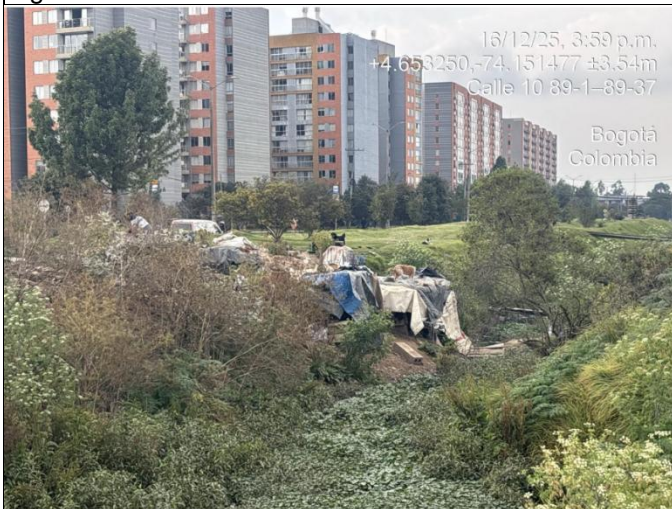
La EEP se encuentra libre de endurecimientos.		X		Se evidencia una ocupación informal dentro del cauce
El componente de la EEP se encuentra despejado de actividades diferentes a las de recreación pasiva		X		Se evidencia habitantes de calle

Se evidencia ocupación dentro de la EEP

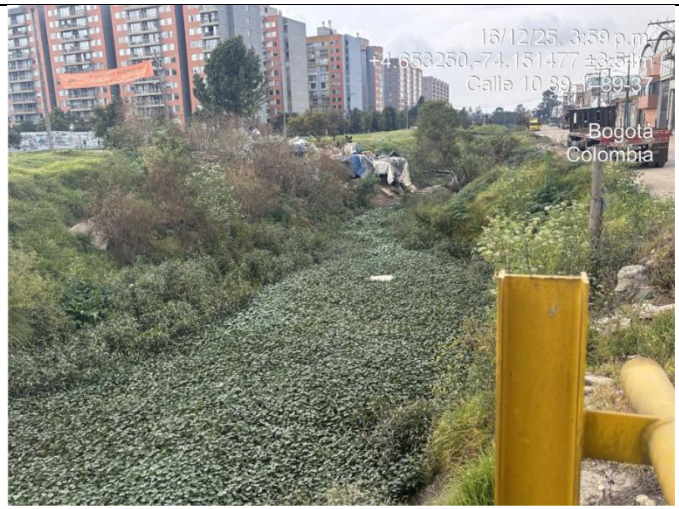
Presencia de cobertura vegetal dentro del cuerpo de agua

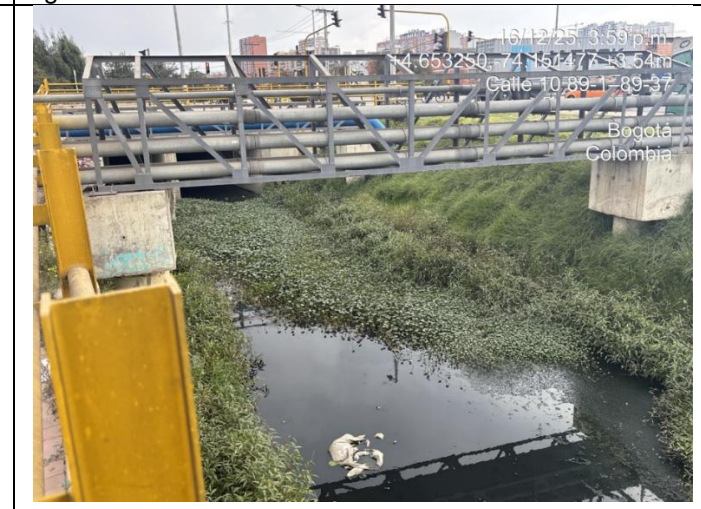
Presencia de cobertura vegetal dentro del cuerpo de agua
