BOGOTÁ	<b>EVALUACION, CONTROL Y SEGUIMIENTO</b>	
			<b>Modelo: Acta de visita técnica a componentes de la Estructura Ecológica Principal – EEP</b>	
			Código: PM04-PR88-M2	Versión: 3

COMPONENTE DE LA EEP	Canal Alsacia				
DIRECCIÓN	Entre AK 86 KR 96A con AV Guayacanes	LOCALIDAD	KENNEDY	BARRIO	Tintal IV, Tintal III
RADICADO DE ENTRADA	N/A	FECHA DE RADICADO	N/A	PROCESO	N/A
FECHA DE LA VISITA	16 - 12 - 2025	HORA DE INICIO	04:10 pm		
AUTORIDAD COMPETENTE	SECRETARIA DISTRITAL DE AMBIENTE	EXPEDIENTE N°	N/A

### 1- MOTIVO DE LA VISITA

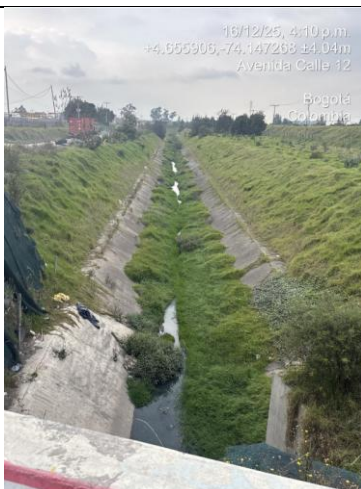
Presencia de cobertura vegetal dentro del cuerpo de agua

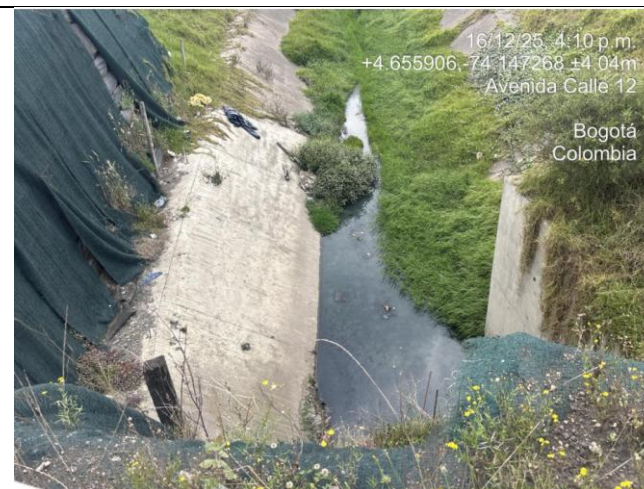
Presencia de cobertura vegetal dentro del cuerpo de agua

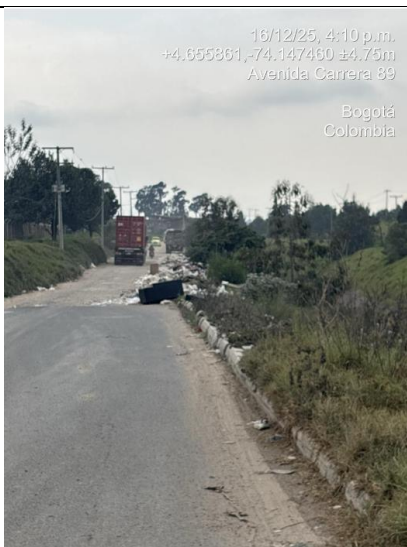
Se evidencia disposición inadecuada de residuos ordinarios y llantas

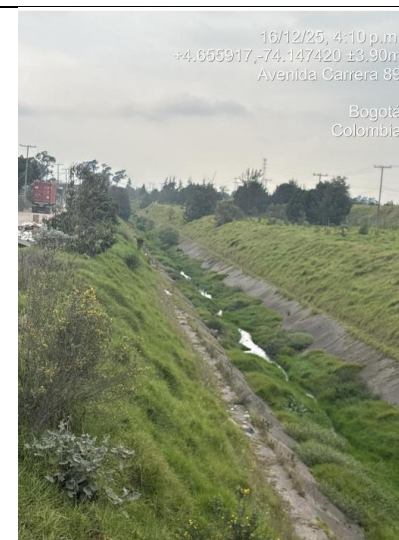
Presencia de cobertura vegetal dentro del cuerpo de agua
