BOGOTÁ	EVALUACION, CONTROL Y SEGUIMIENTO		
			Modelo: Acta de visita técnica a componentes de la Estructura Ecológica Principal – EEP		
			Código: PM04-PR88-M2		Versión: 3

COMPONENTE DE LA EEP	Canal Los Ángeles de Castilla				
DIRECCIÓN	Entre TV 78C y KR 80A con CL 6H	LOCALIDAD	KENNEDY	BARRIO	Castilla, pio XII
RADICADO DE ENTRADA	N/A	FECHA DE RADICADO	N/A	PROCESO	N/A
FECHA DE LA VISITA	16 - 12 - 2025	HORA DE INICIO	04:20 pm		
AUTORIDAD COMPETENTE	SECRETARIA DISTRITAL DE AMBIENTE	EXPEDIENTE N°	N/A

Realiza visita mensual de seguimiento y control al Canal Los Ángeles de Castilla, verificación posibles puntos de disposición de Residuos de Construcción y Demolición-RCD, residuos ordinarios y actividades que alteran el funcionamiento ecológico.

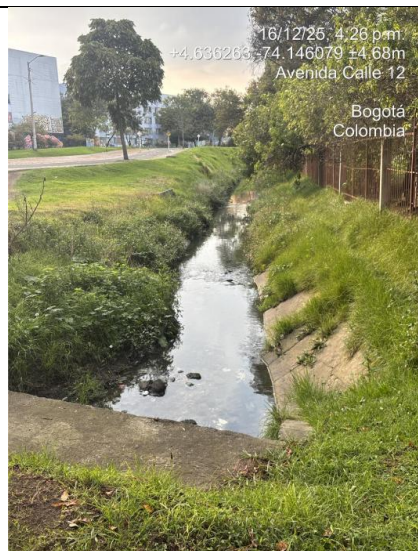
Buen estado del cuerpo de agua

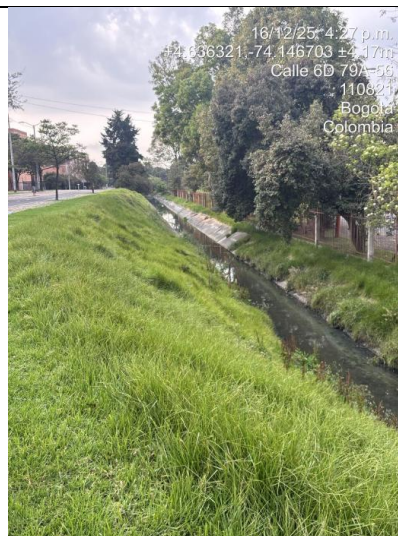
Buen estado del cuerpo de agua

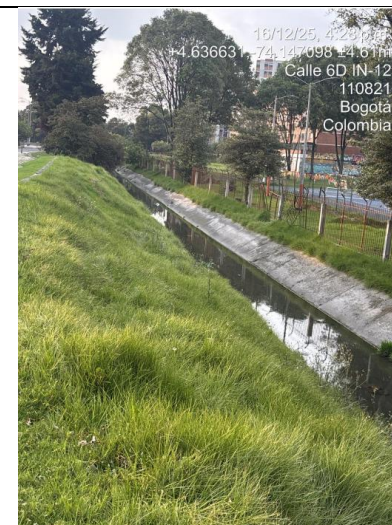
Buen estado del cuerpo de agua

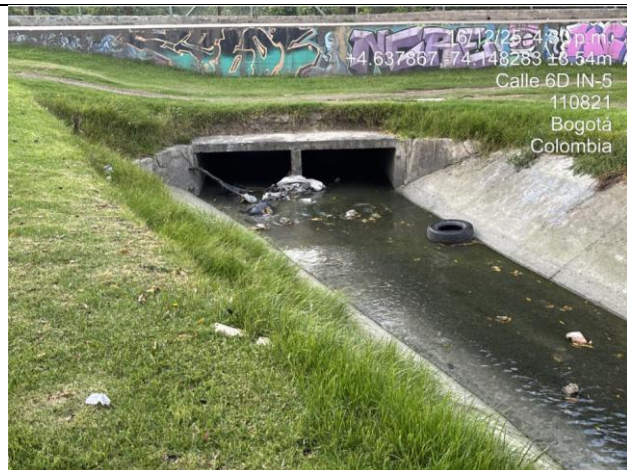
Presencia de residuos ordinarios dentro del cuerpo de agua

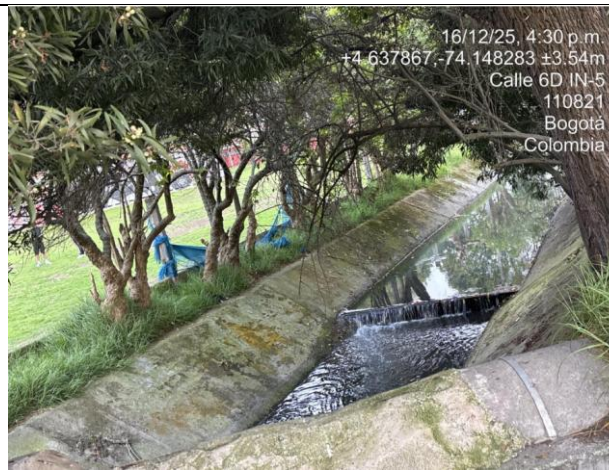
Buen estado del cuerpo de agua

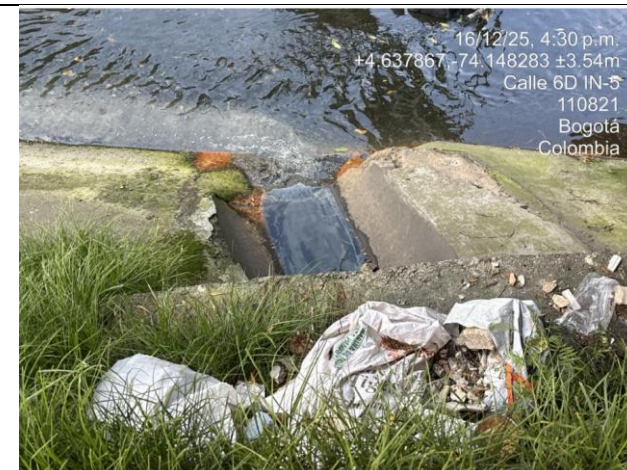
El día 16 de diciembre del año 2025 siendo las 04:20 pm se inició recorrido (visita de seguimiento y control) en el Canal Los Ángeles de Castilla en donde se evidencia un cuerpo de agua en buenas condiciones, sin embargo, se evidencia la disposición inadecuada de residuos de construcción y demolición en áreas cercana a la entrada del cuerpo del agua a la RDH El burro, no obstante, estos no se encuentran obstruyendo el flujo de agua. Por lo anterior, se dará traslado a las respectivas entidades para que desde el ámbito de sus competencias realicen sus intervenciones.

Disposición inadecuada de RCD
