Contrato de obra No. CO1.PCCNTR.8276909 – Contratar la adecuación de la trampa de grasas de la cafetería del complejo sur.

*Informe No 1 de ejecución de obra*

| | INFORME DE EJECUCIÓN DE OBRA |
| | FECHA:09/12/2025 |

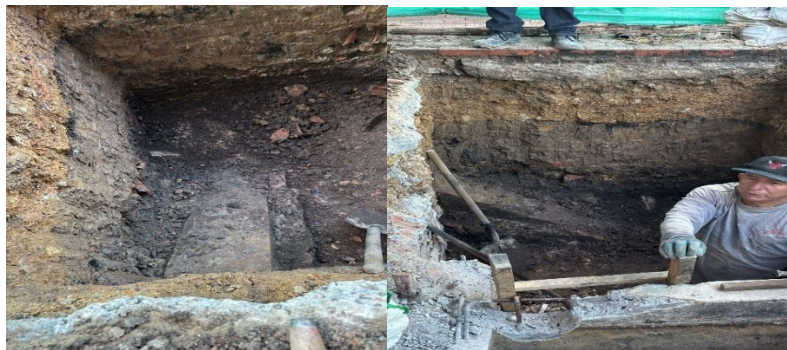
*Ilustración 5 cimentación*

### a. Elementos de cimentación no identificados

- Ubicados aproximadamente a 1.50 m de profundidad.
- Limita el espacio horizontal y vertical disponible.
- No existen planos estructurales del complejo que permitan anticipar su presencia.

Estas afectaciones constituyen imprevistos de obra no atribuibles al contratista, y limitan tanto la profundidad como el ancho disponible para la estructura. Por este motivo, fue necesario redimensionar la trampa de grasas para ajustarla a las dimensiones reales del

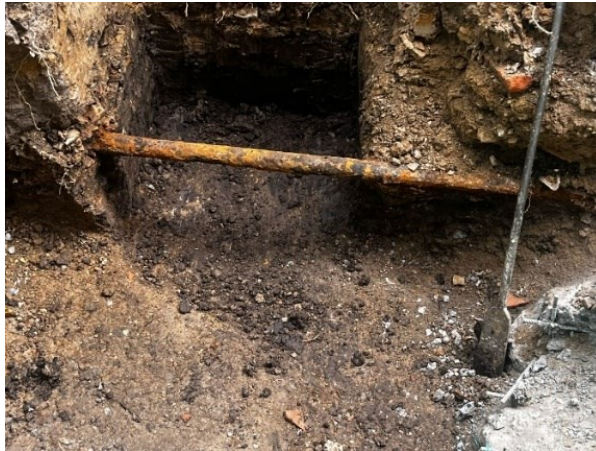
### b. Tubería existente en hierro galvanizado

- Localizada en el costado sur de la excavación.
- Presenta corrosión severa, lo que hace riesgosa cualquier intervención.
- Su modificación requiere un reemplazo total, lo cual no está contemplado dentro del alcance del contrato.

*Ilustración 6 Tubo de agua con alto nivel de corrosión que atraviesa la zona de excavación*

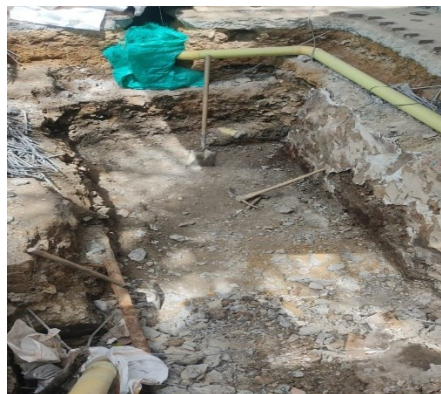
#### **c. Vigas y elementos estructurales inferiores**

- Identificados a profundidades superiores a 1.60 m.
- Impiden el avance de la excavación y limitan la profundidad del nuevo diseño.

*Ilustración 7 elementos de cimentación a profundidad de 1.50*

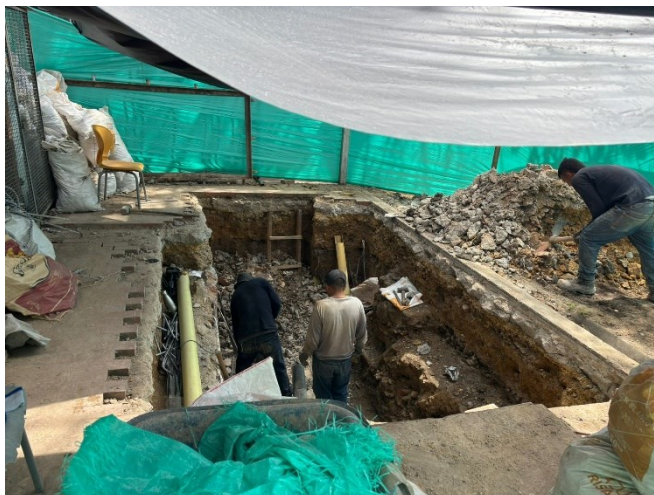
*Ilustración 8 área de excavación trampa de grasas*

#### **d. Caja eléctrica activa**

- Ubicada en el costado occidental.
- Restringe ampliaciones laterales por normas de seguridad y distancias mínimas reglamentarias.

Los puntos anteriores fueron validados por la Supervisión y la Interventoría, confirmando que estas condiciones constituyen imprevistos no atribuibles al contratista.

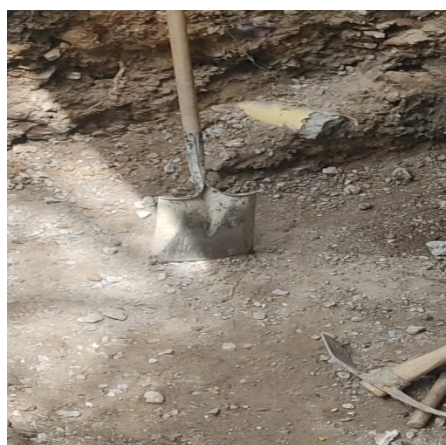
**c. Tuberías tapadas y parcialmente colapsadas**

- Se han identificado conducciones antiguas cubiertas con material de relleno.
- Algunas presentan colapsos parciales, fracturas o rellenos de concreto
- No existe registro en planos hidráulicos, sanitarios ni electromecánicos.

Estas tuberías impiden ampliar las dimensiones laterales y generan riesgos adicionales de fugas o daños a redes en servicio.

*Ilustración 9 tuberías taponadas con concreto*

espacio permitido. En este contexto, se incorpora el diseño técnico actualizado de la trampa de grasas, desarrollado conforme a los lineamientos de la NTC 1500 y el RAS, garantizando el cumplimiento de los parámetros hidráulicos y operativos exigidos para su adecuado funcionamiento.

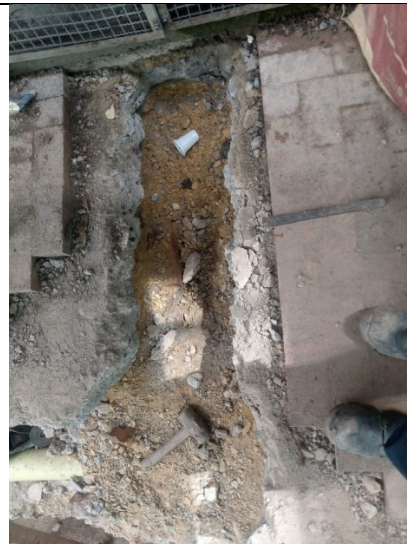
tuberías existentes en área de excavacion
