Asunto: Informe de Actividades del CPSP. No. **247 de 2025**

## INFORME INSPECCIÓN OCULAR, PROCESO DE GESTIÓN DEL RIESGO DE DESASTRES EN PREDIO EN LA URBANIZACIÓN PRIMAVERAS, MUNICIPIO DE RESTREPO

COORDINACIÓN MUNICIPAL PARA LA GESTIÓN DEL RIESGO DE  
DESASTRES

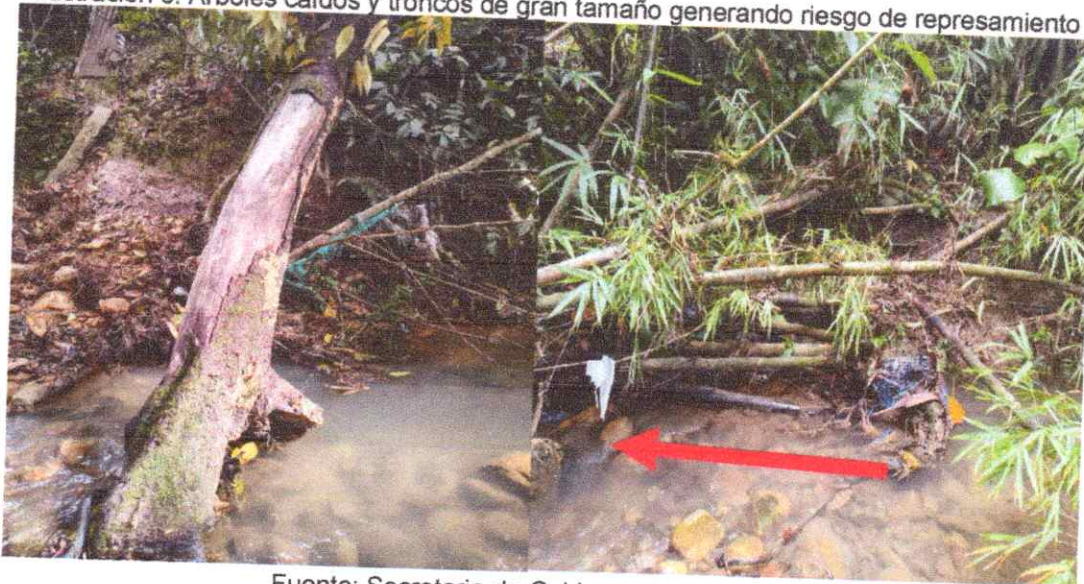
Ilustración 5. Árboles caídos y troncos de gran tamaño generando riesgo de represamiento

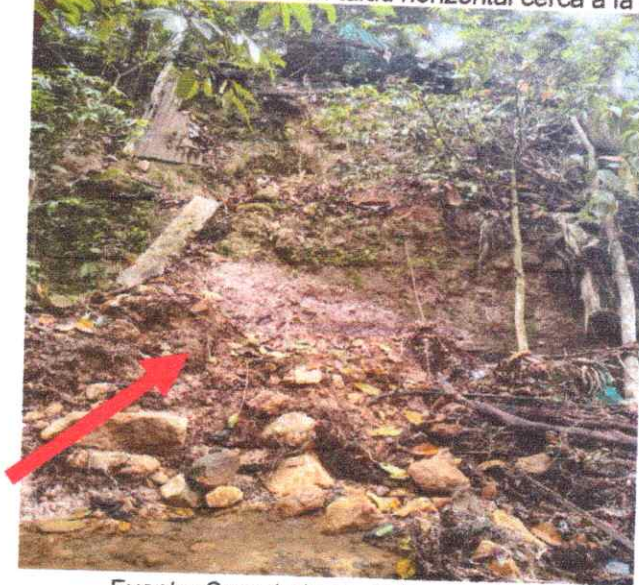
Ilustración 6. Erosión en talud horizontal cerca a la vivienda

De igual manera, como medida inmediata de protección, se plantea la revegetalización con especies nativas y la instalación de coberturas vivas o geotextiles, lo cual permitirá mejorar la cohesión del suelo, disminuir la infiltración descontrolada de agua y reducir los procesos erosivos superficiales que aceleran el deslizamiento. Esta estrategia biotécnica se constituye en un mecanismo inicial de contención y estabilización temporal, mientras se avanza en la planificación de soluciones definitivas.

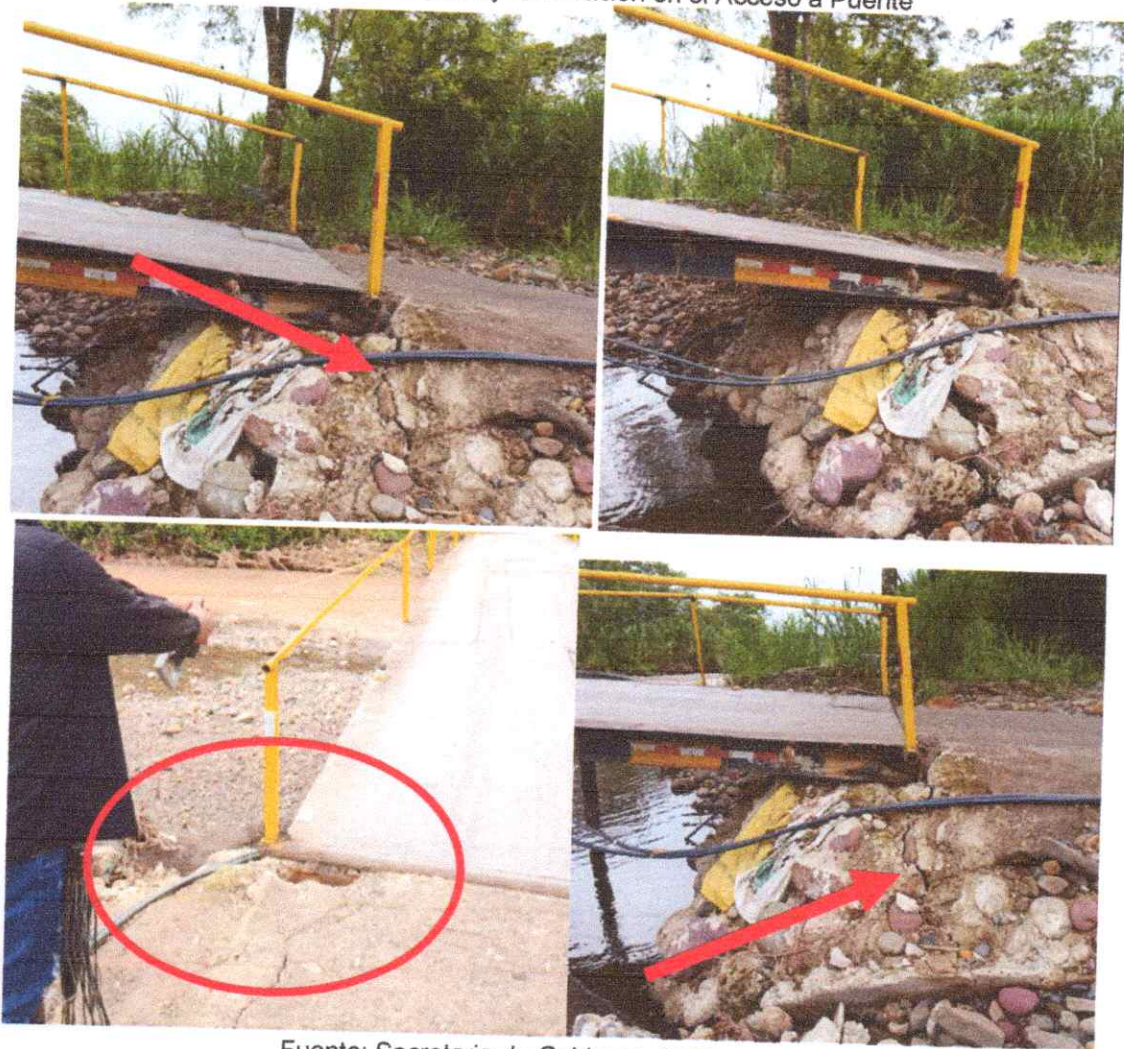
Ilustración 5. Erosión y Socavación en el Acceso a Puente

La ausencia de estudios estructurales, geotécnicos, hidráulicos e hidrológicos ha generado un funcionamiento inadecuado de la infraestructura, evidenciado en la pérdida del terraplén de acceso, exposición de elementos metálicos, asentamientos diferenciales y socavación activa en el margen del cauce. Estas afectaciones comprometen la capacidad portante del puente y aumentan significativamente el riesgo de falla ante eventos de creciente o cargas dinámicas de los vehículos que transitan por el sector.

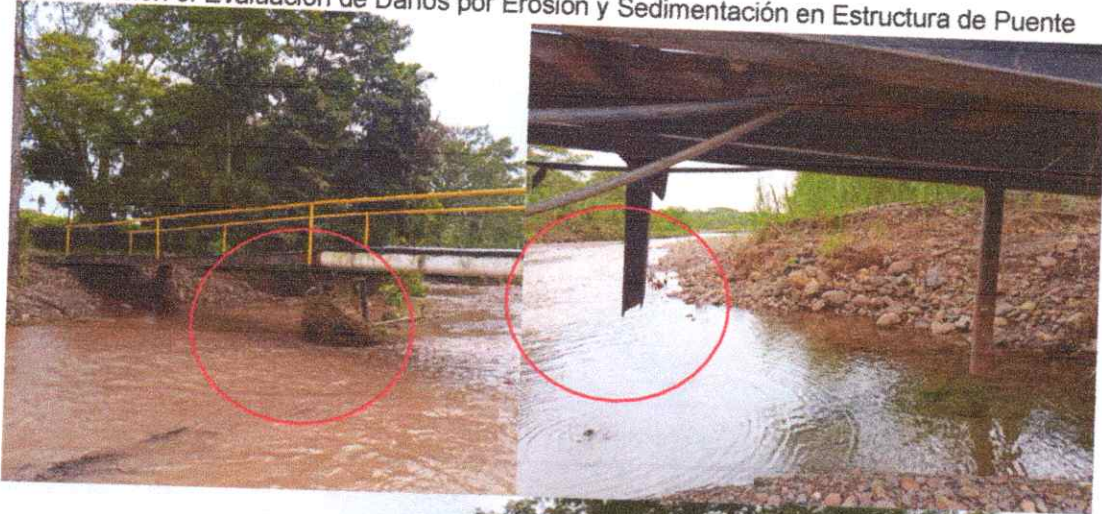
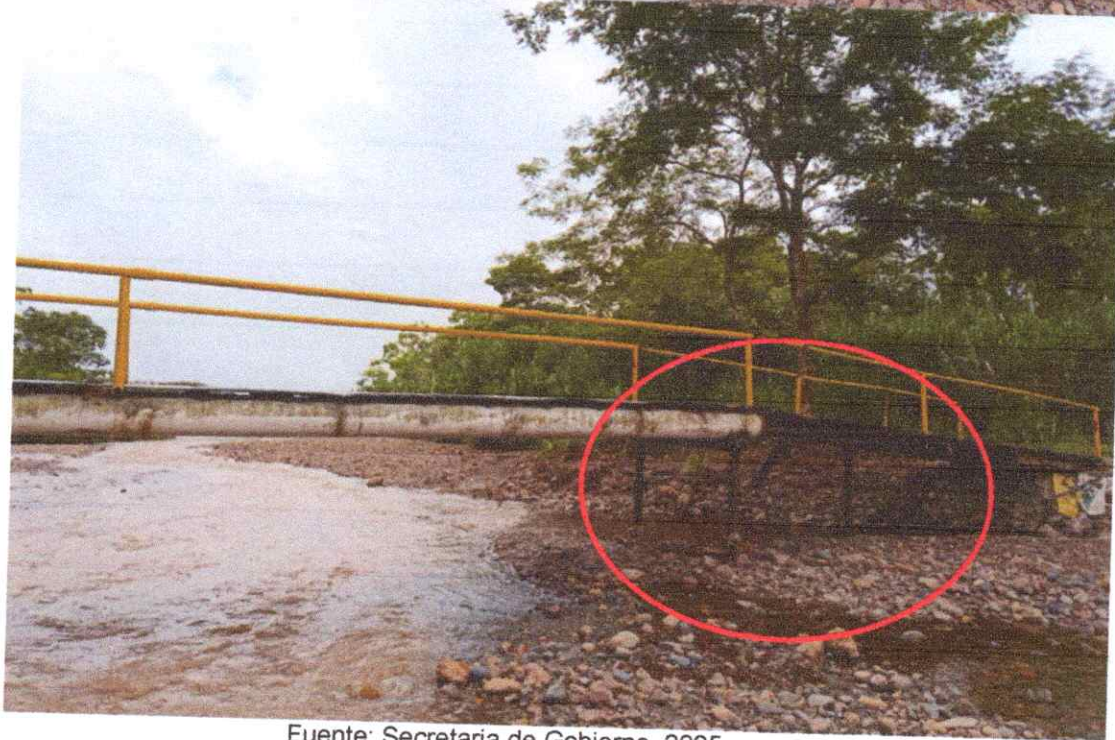
Ilustración 6. Evaluación de Daños por Erosión y Sedimentación en Estructura de Puente

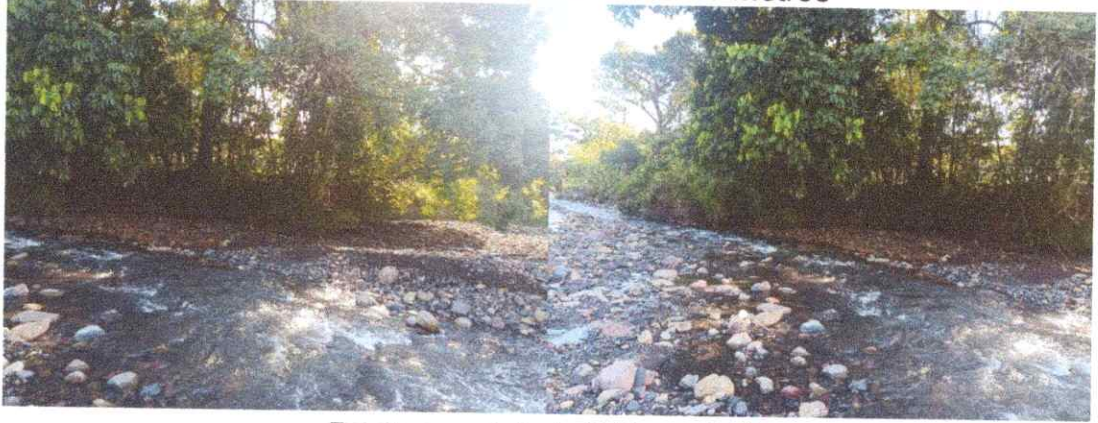
Ilustración 5 Tramo inicial de 36 metros

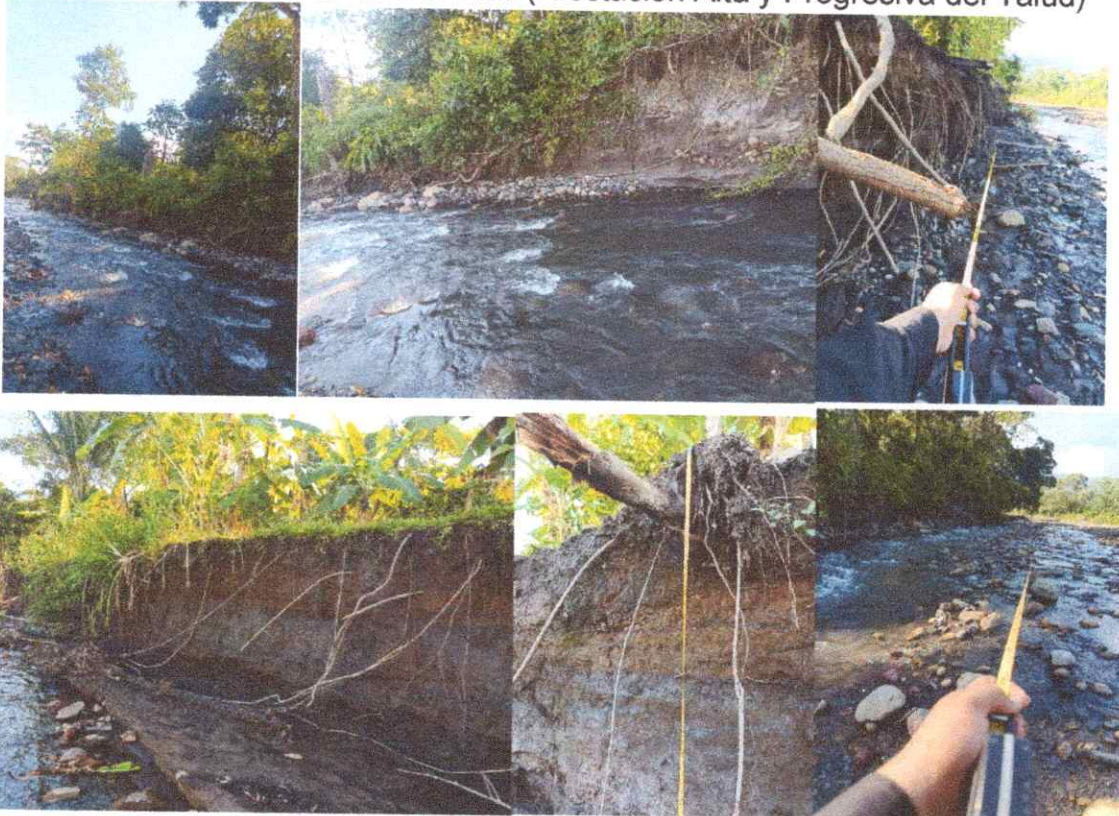
Ilustración 6 Tramo de 136 metros (Afectación Alta y Progresiva del Talud)

En términos de riesgo, se identifican amenazas por erosión lateral activa, pérdida de suelo útil, afectación directa sobre áreas productivas y potencial compromiso de infraestructura cercana si el proceso continúa avanzando. El hueco en la base del talud en el tramo de 32 metros constituye un punto de falla que puede ceder sin aviso durante una creciente, representando peligro para personas, cultivos y actividades económicas de la zona. El tramo largo de 136 metros, por su extensión y altura de pérdida, representa un riesgo progresivo que puede agravarse en la próxima temporada invernal. La presencia de material vegetal obstruyendo parcialmente el cauce aumenta la probabilidad de represamientos temporales y desbordamientos localizados.

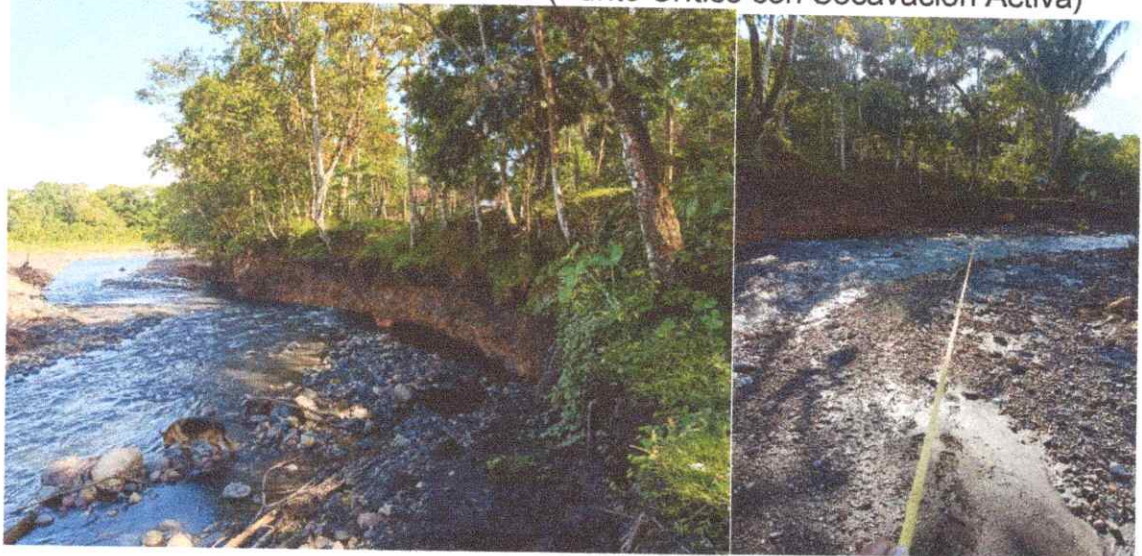
Ilustración 7 Tramo de 32 metros (Punto Crítico con Socavación Activa)

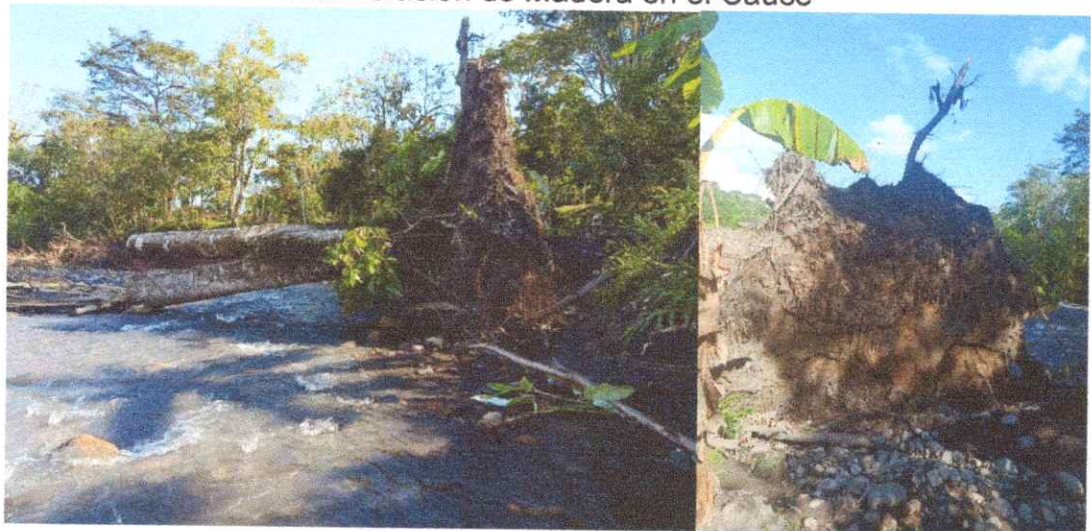
Ilustración 8 Árbol Caído de Gran Porte (Aproximadamente 16 metros) y Acumulación de Madera en el Cauce

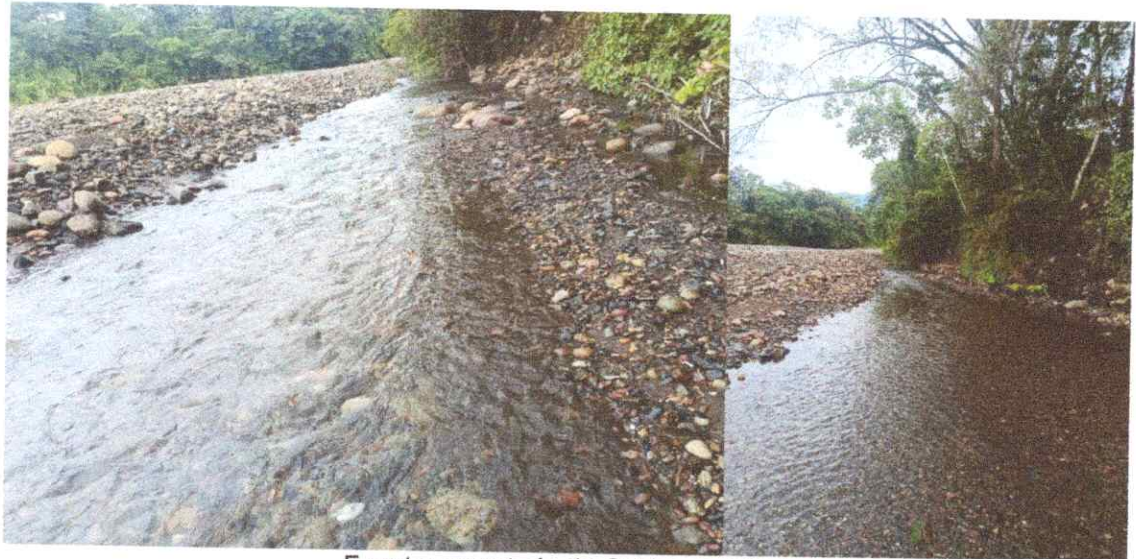
Ilustración 4. Cierre parcial del cauce con acumulación de piedra

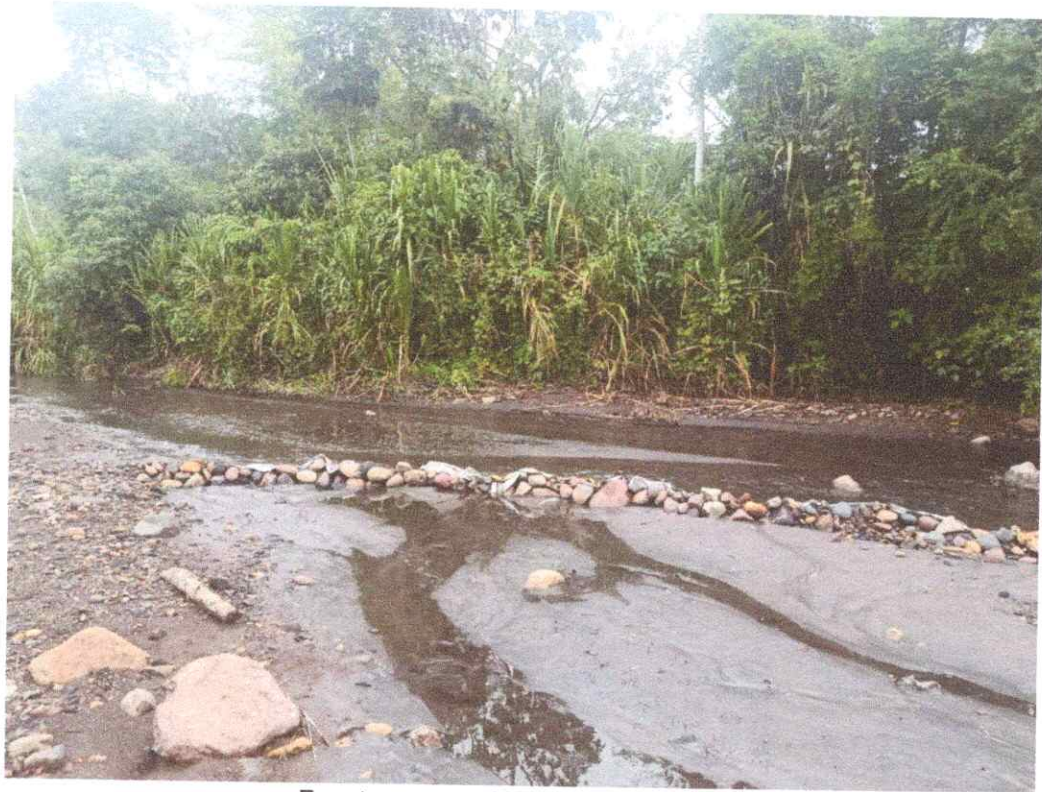
Ilustración 5. Construcción longitudinal con piedras y sacos

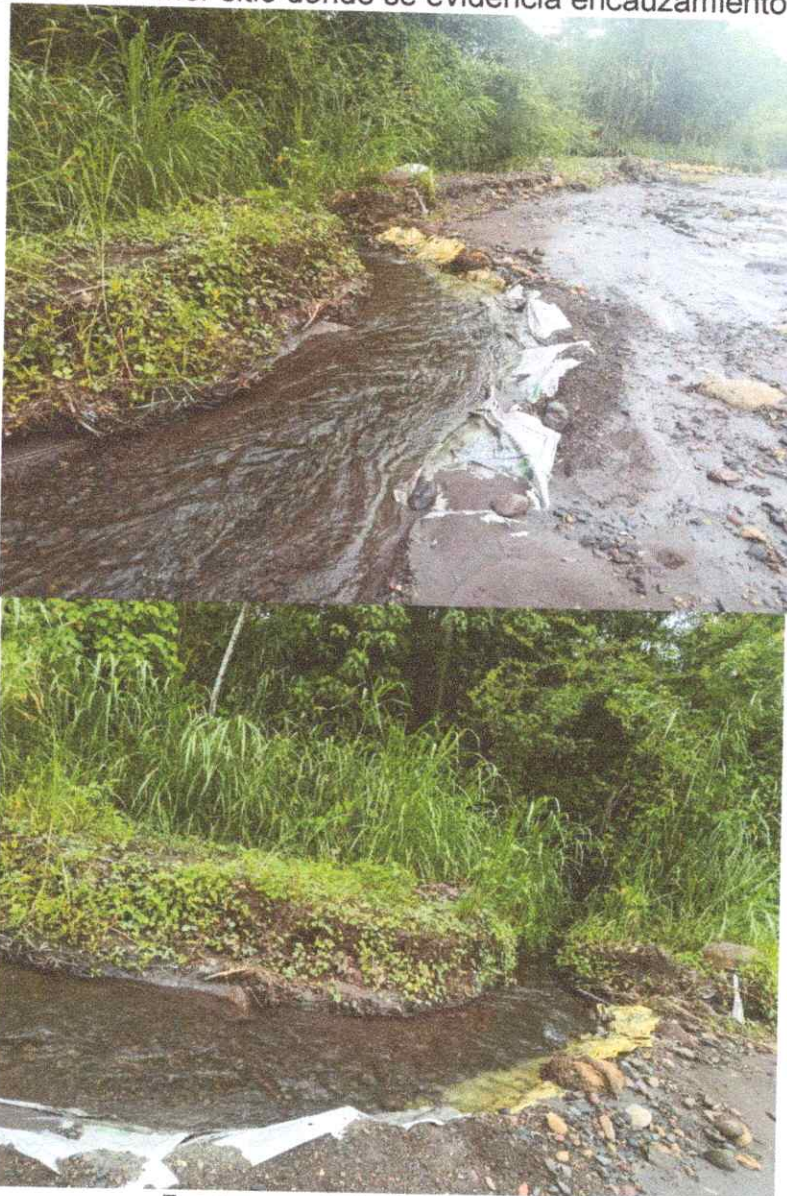
Ilustración 6. Primer sitio donde se evidencia encauzamiento del río

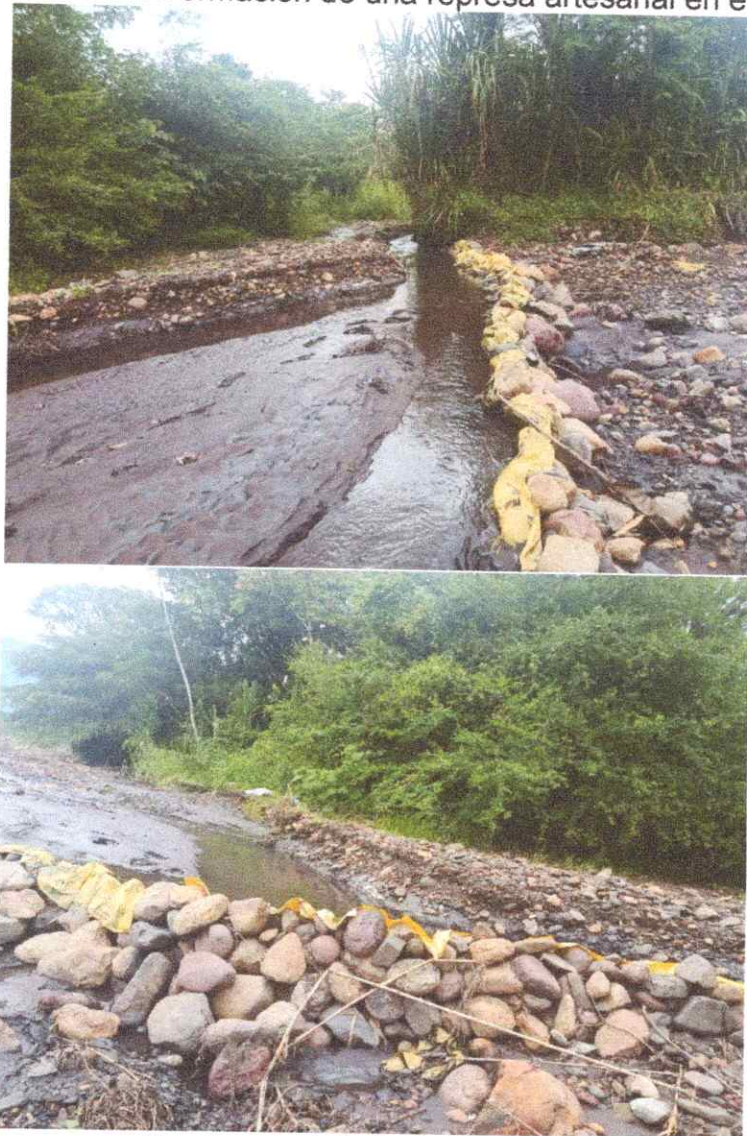
Ilustración 7. Formación de una represa artesanal en el río

Finalmente, en el último punto, las imágenes dejan ver una acumulación mayor de piedras, conformando una zona que funciona casi como una pequeña represa. Allí el flujo se encuentra retenido parcialmente, lo que aumenta el nivel del agua sobre el punto intervenido. Durante eventos de creciente, este tipo de obstrucción es especialmente crítico, ya que puede producir un efecto de represamiento que eleve el nivel del agua y la obligue a desbordarse hacia los playones cercanos o, en el peor de los casos, hacia predios aledaños que no están preparados para recibir caudales tan altos. La falta de un desagüe controlado o de un diseño hidráulico

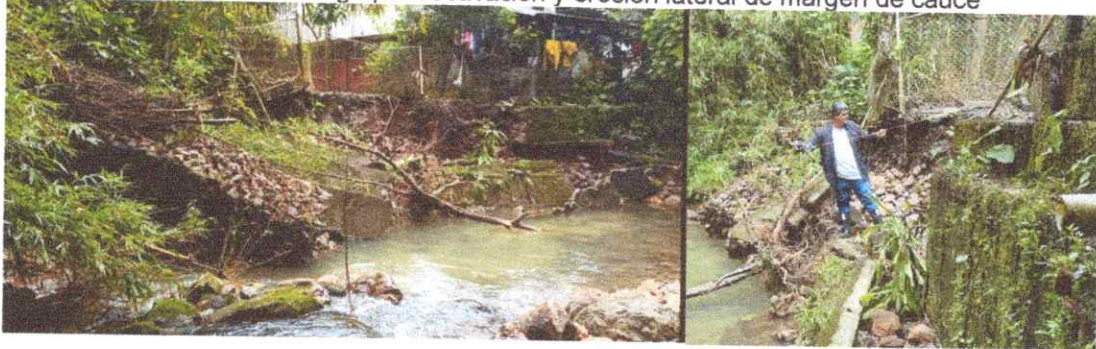
Ilustración 5. Riesgo por socavación y erosión lateral de margen de cauce

La condición actual requiere intervención prioritaria, debido al avance del deterioro, la cercanía de las edificaciones y el riesgo creciente asociado a eventos de creciente súbita o periodos de mayor precipitación.

De igual manera, como medida inmediata de protección, se plantea la revegetalización con especies nativas y la instalación de coberturas vivas o geotextiles, lo cual permitirá mejorar la cohesión del suelo, disminuir la infiltración descontrolada de agua y reducir los procesos erosivos superficiales que aceleran el deslizamiento. Esta estrategia biotécnica se constituye en un mecanismo inicial de contención y estabilización temporal, mientras se avanza en la planificación de soluciones definitivas.

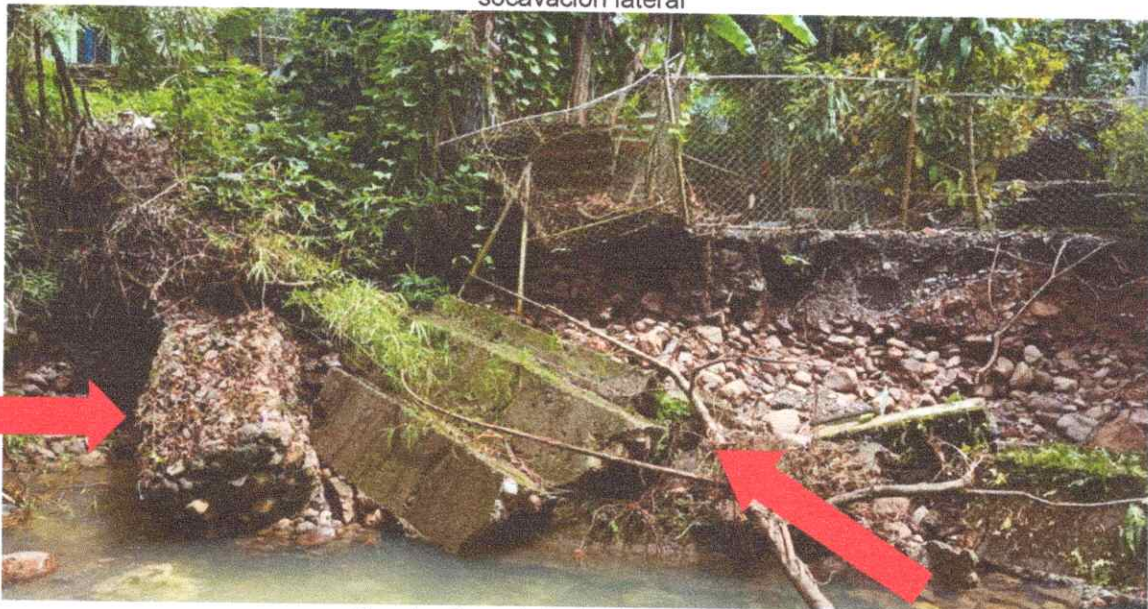
Ilustración 6. Remoción en masa por deslizamiento y caída de material pétreo, inducida por socavación lateral

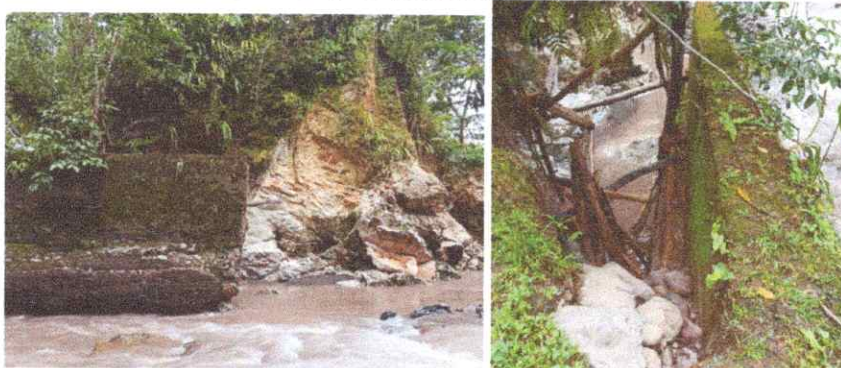
Ilustración 11 Socavón y se paramiento del muro de contención

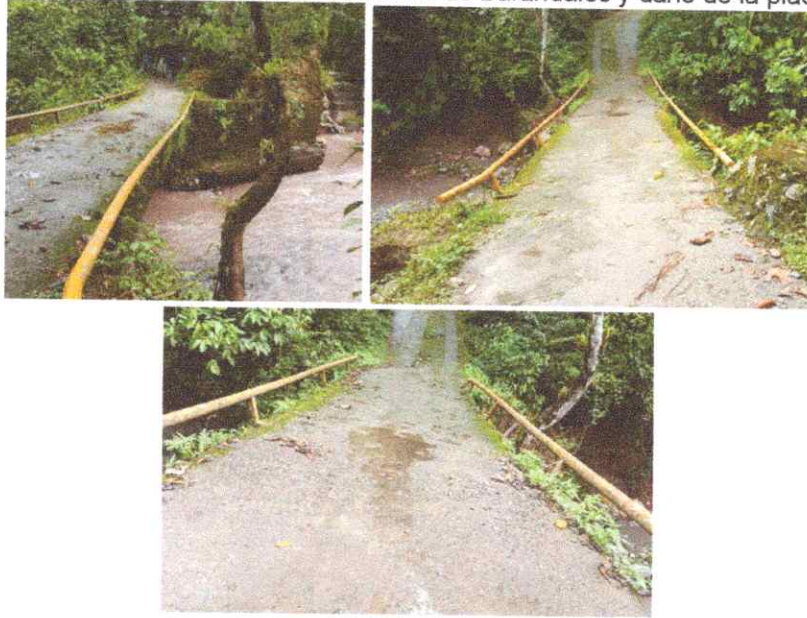
Ilustración 12 Deformación Estructural de Barandales y daño de la placa

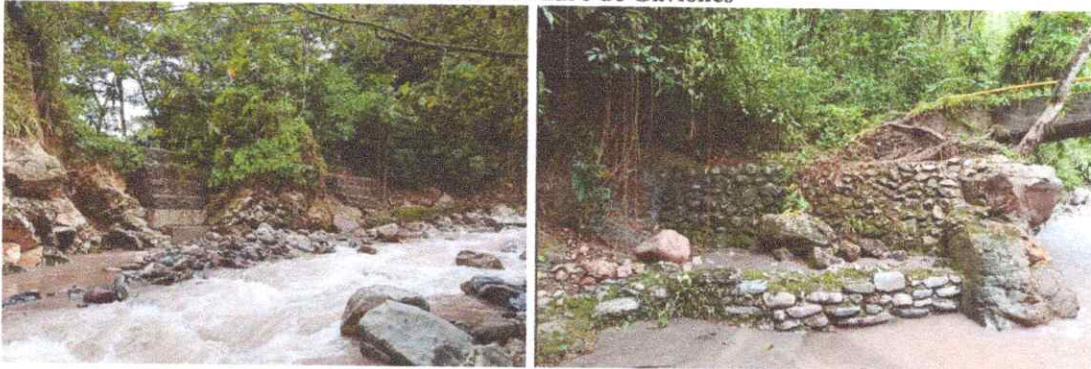
Ilustración 13 Muro de Gaviones

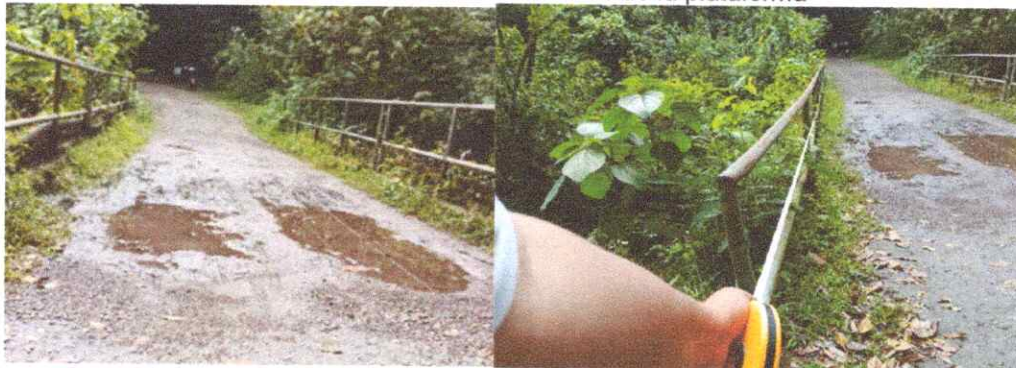
Ilustración 15 Deterioro avanzado de la plataforma

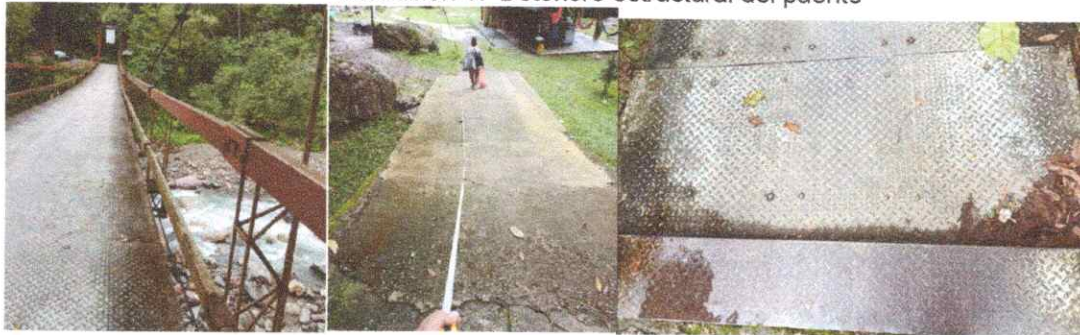
Ilustración 17 Deterioro estructural del puente

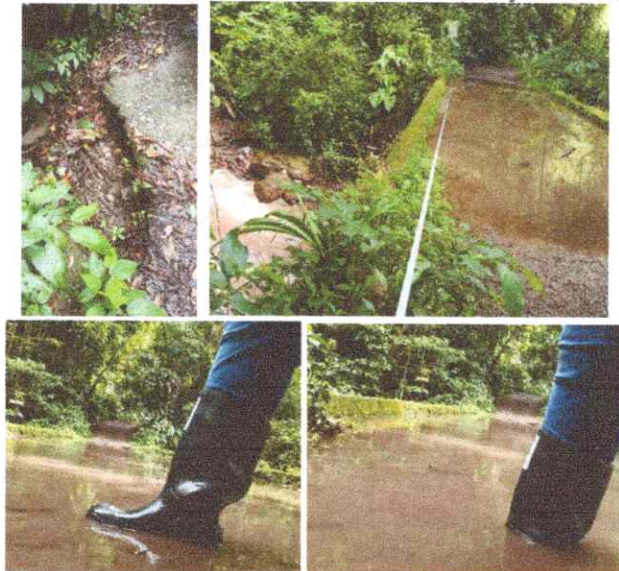
Ilustración 19 Presencia de hundimiento y socavamiento

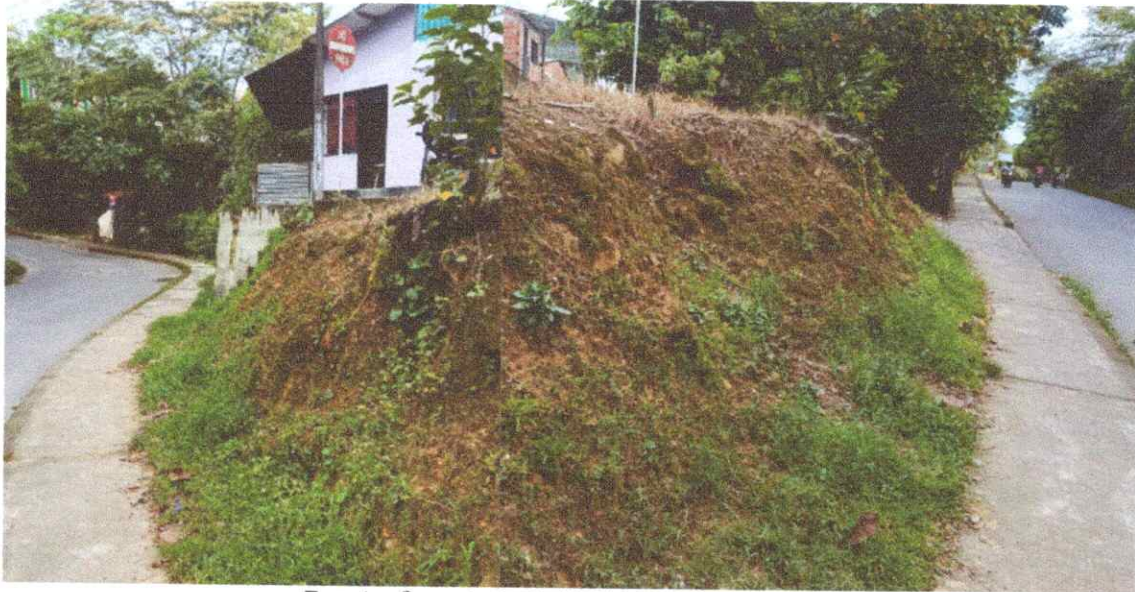
Ilustración 5. Riesgo por talud Inestable en Área Urbana

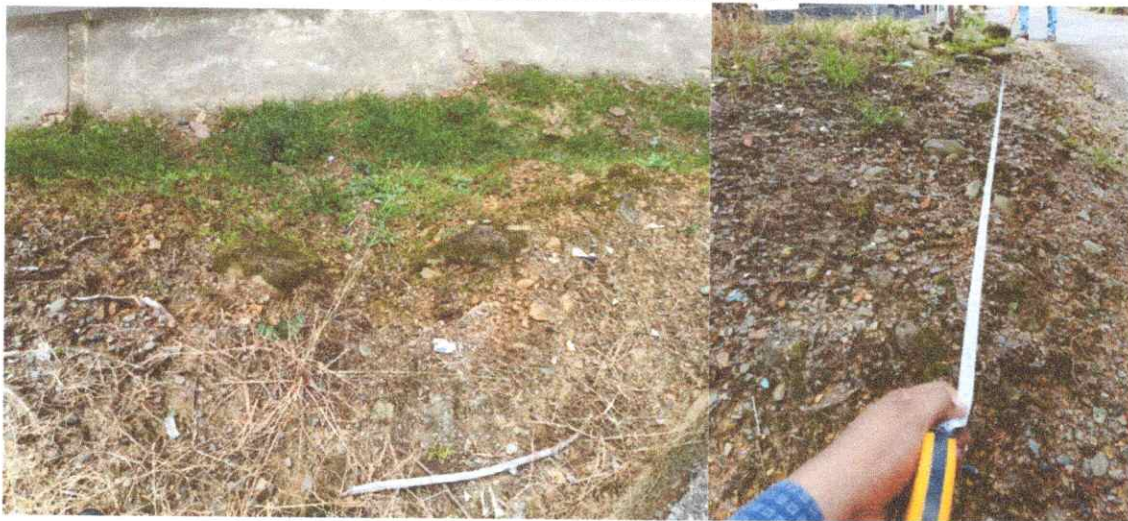
Ilustración 6. Detalle de Socavación Lateral en el Borde de la Vía

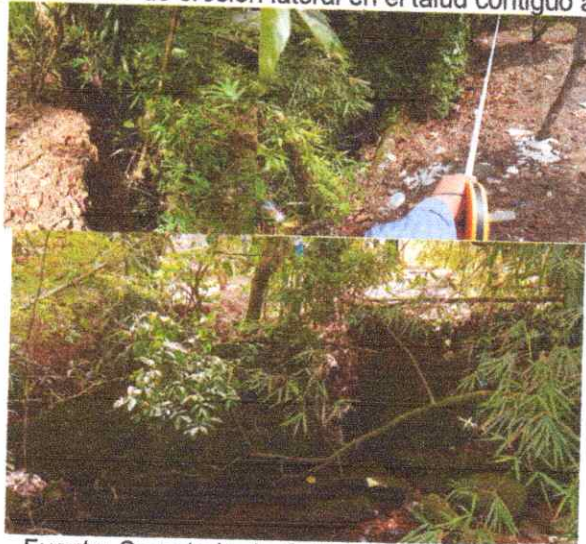
Ilustración 5. Proceso de erosión lateral en el talud contiguo a la vivienda

La pendiente del talud es pronunciada y actualmente no cuenta con ningún tipo de obra o estructura que mitigue el impacto del agua ni el desgaste lateral del terreno. Aunque no fue posible determinar con exactitud la profundidad de la socavación durante la visita, el deterioro es evidente. Hoy la estabilidad del borde depende únicamente de las características naturales del suelo y de la vegetación dispersa presente, una defensa claramente insuficiente frente a un cauce que transporta sedimentos con gran energía y golpea directamente la base del talud.

De igual modo, será necesario implementar un manejo adecuado de las aguas lluvias en la parte alta del predio, canalizándolas o redirigiéndolas mediante sistemas de drenaje que eviten su infiltración directa en el talud. Mientras se adelantan los estudios, trámites y permisos, pueden adoptarse medidas temporales de estabilización, como la revegetalización con especies nativas de raíces profundas o la instalación de geomantas que reduzcan la pérdida de suelo y brinden una contención provisional de la superficie.
