### **INFORME MENSUAL DE INTERVENTORÍA No.1**

**"INTERVENTORÍA TÉCNICA, ADMINISTRATIVA, FINANCIERA Y JURIDICA PARA LAS OBRAS DE INTERVENCIÓN, MANTENIMIENTO Y OBRAS VARIAS DE LA PLANTA FÍSICA DE LA INSTITUCIÓN EDUCATIVA ADOLFO HOYOS SEDE PRINCIPAL, DE LA COMUNA ATARDECERES, Y LAS INSTITUCIONES EDUCATIVAS ADOLFO HOYOS SEDE LA AURORA, SAN PEREGRINO SEDE PRINCIPAL, TRINIDAD SEDE PRINCIPAL, SEDE LAS PAVAS Y SEDE LOS DIAZ, UBICADAS EN EL CORREGIMIENTO PANORAMA DEL MUNICIPIO DE MANIZALES".**

**ROBLE INGENIERIA S.A.S**

**16 DE SEPTIEMBRE A 16 DE OCTUBRE DE 2025**

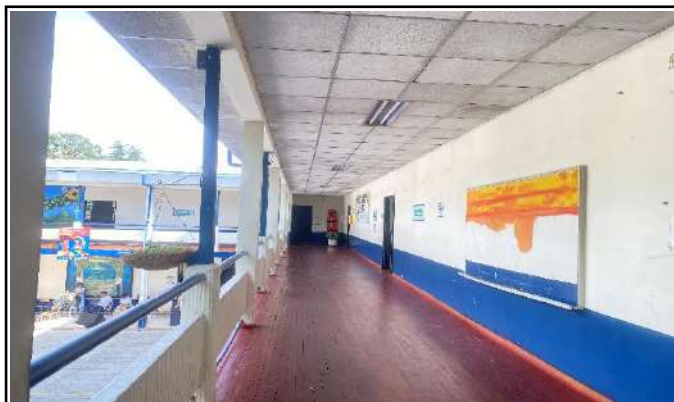
**Intervención en zonas comunes: Pasillos en Condición Original – Cielo Raso Deteriorado**

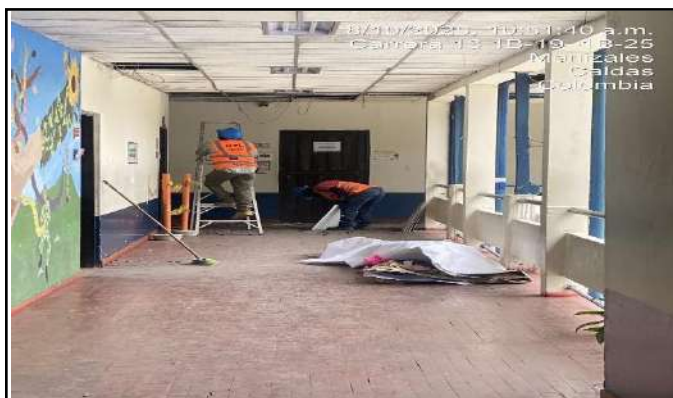
**mantenimiento correctivo en ambiente académico: desmonte cielo raso**

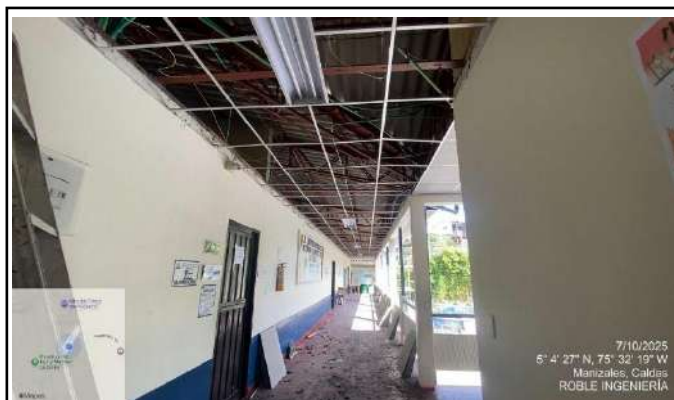
**mantenimiento correctivo en ambiente académico: desmonte cielo raso**

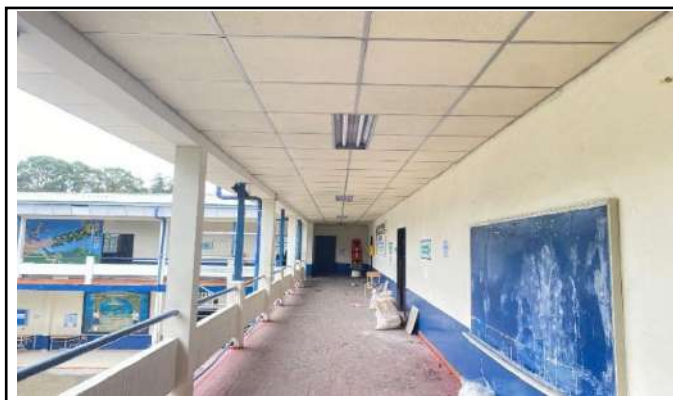
**Intervención en zonas comunes: cielo raso terminado**

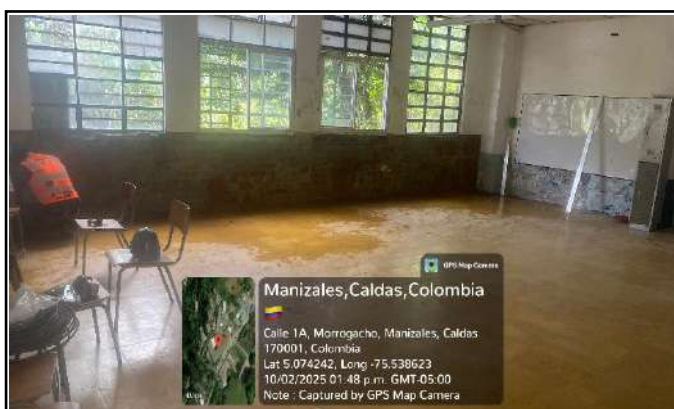
**Intervención en zonas comunes: estado condición original de salón 5°**

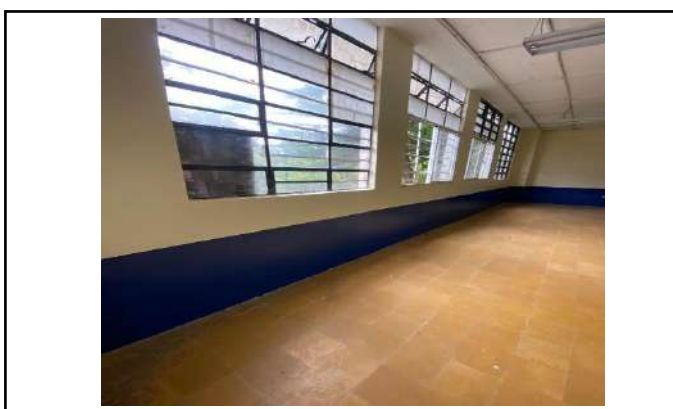
**Intervención en zonas comunes: avance de salón 5°**

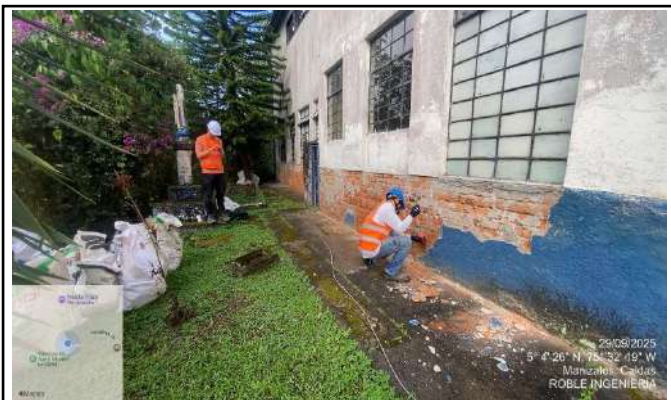
**Intervención en zonas comunes: estado original de fachada principal**

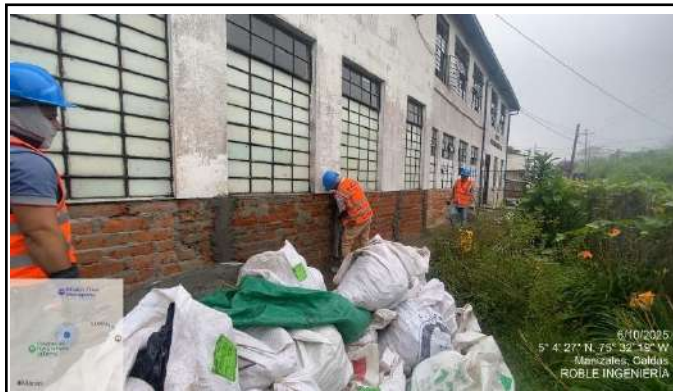
**mantenimiento correctivo en ambiente académico: instalación de revoque en fachada**

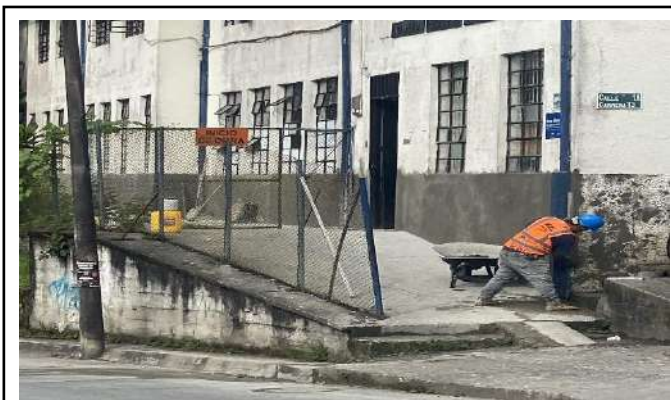
**Intervención en zonas comunes: revoque en facha principal**

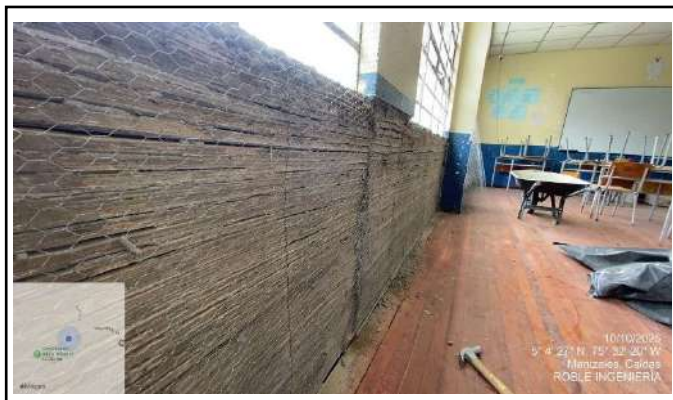
**mantenimiento correctivo en ambiente académico: mejoramiento estructura bahareque zócalos en salón 6°**

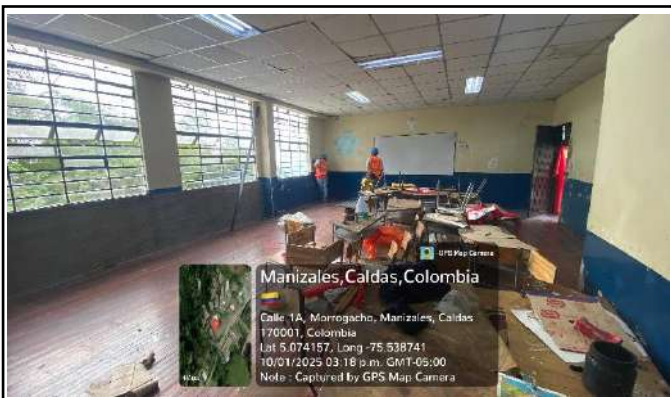
**Intervención: avance revoque con malla de gallinero**

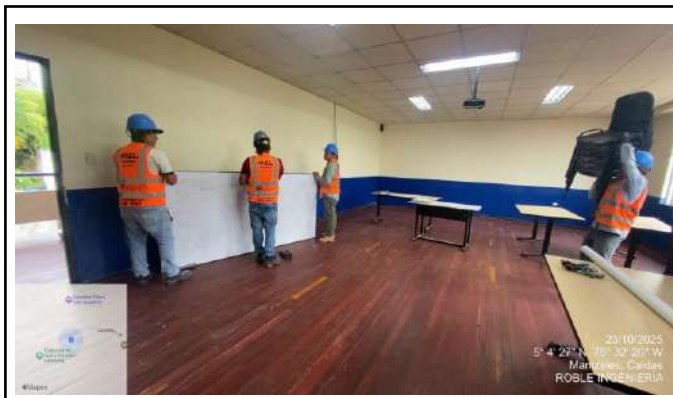
**mantenimiento correctivo en ambiente académico: pintura en salón 6°**

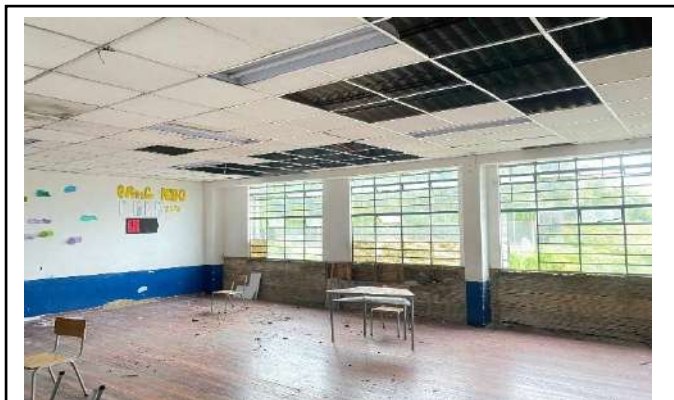
**Intervención en zonas comunes: estado original de salón 10°**

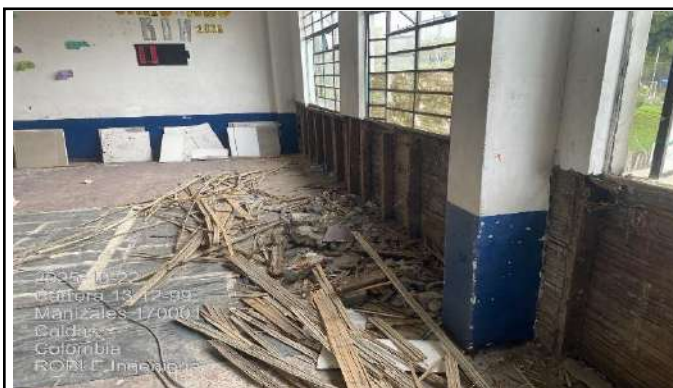
Adicionalmente, se establece la necesidad de corte y reconstrucción del muro en bahareque del salón de grado 10, debido a su deterioro. También se solicita inspección técnica del cielo raso en el salón de grado 9 y en la rectoría, para verificar condiciones y definir posibles intervenciones

**mantenimiento correctivo en ambiente académico: muro en bahareque en mal estado**

Establecer lineamientos para la correcta estructuración del muro del área en Bahareque que presenta gran deterioro.

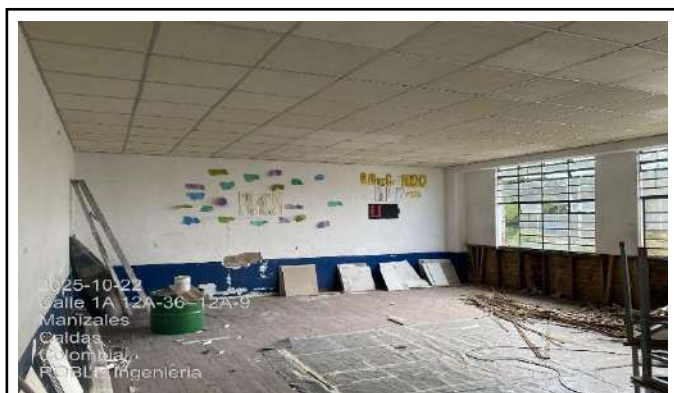
**Intervención en zonas comunes mejoramiento: cielo raso y estado actual de salón 10°**

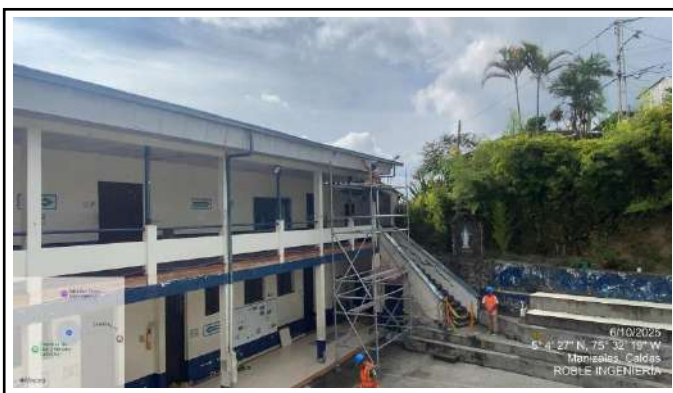
**mantenimiento correctivo en ambiente académico: inicio de obra en canal patio central**

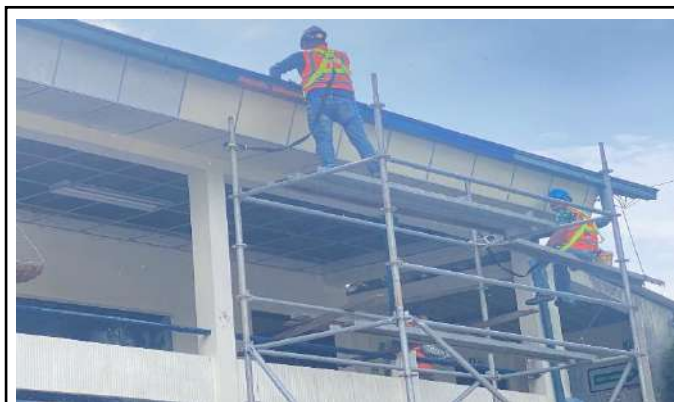
**Intervención en zonas comunes: avance en reparación de canal patio central**

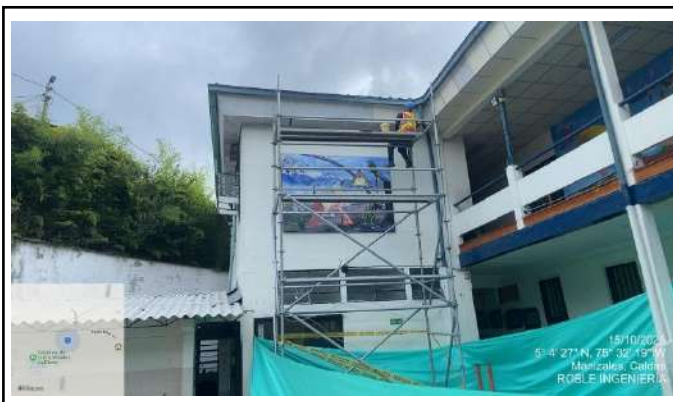
**mantenimiento correctivo en ambiente académico: cerramiento de andamios mejoramiento en canal**

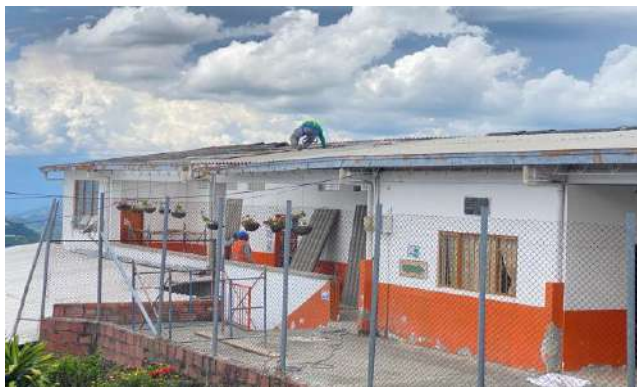
**Intervención en zonas comunes: desmonte de cubierta**

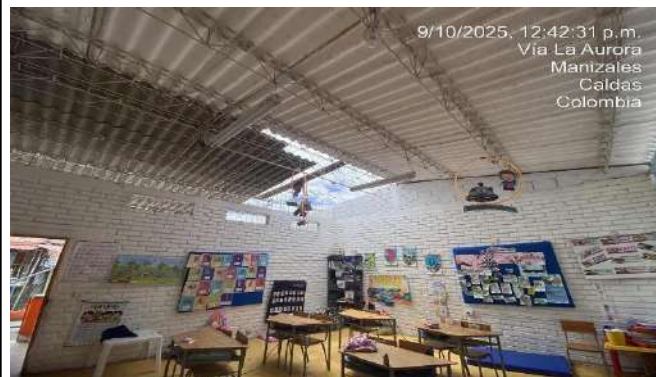
**mantenimiento correctivo en ambiente académico: instalación de cubierta**

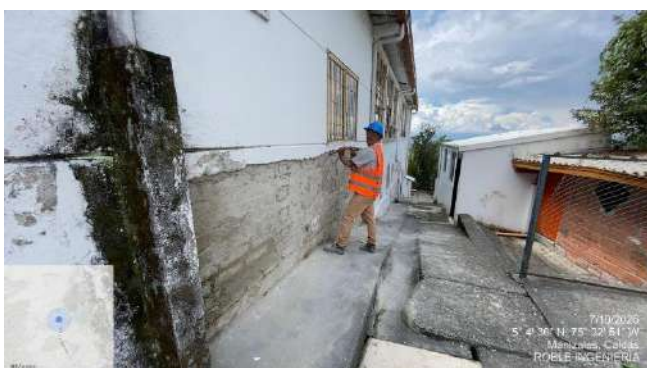
**Intervención en zonas comunes mejoramiento: demolición de revoque fachada posterior**

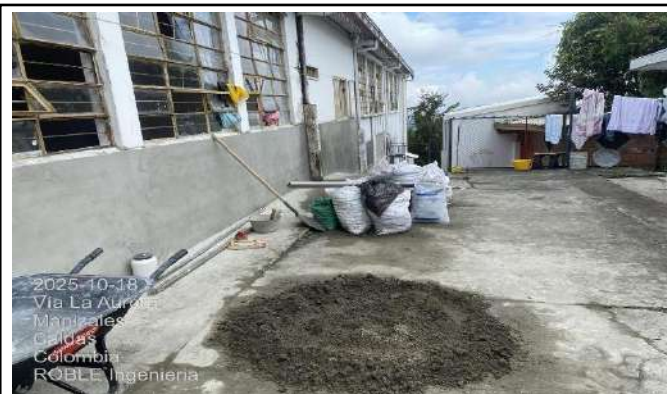
**mantenimiento correctivo en ambiente académico: instalación de revoque en fachada posterior**

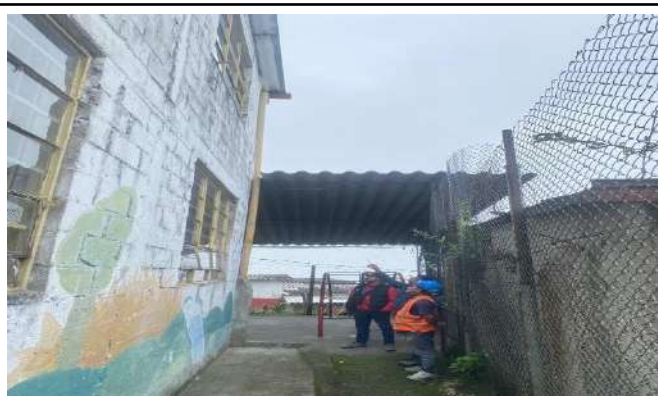
**Intervención en zonas comunes: fachada lateral izquierda original**

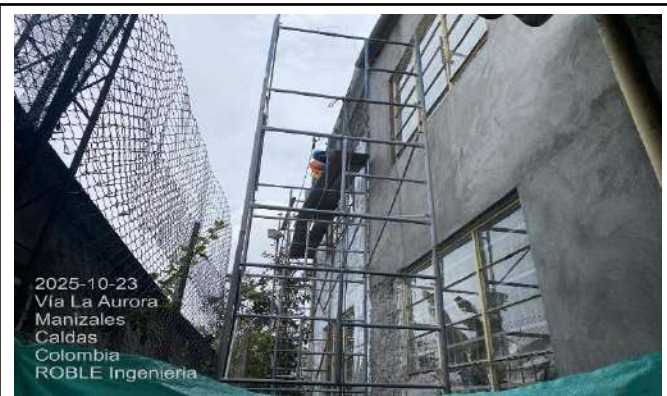
**mantenimiento correctivo en ambiente académico: instalación de revoque fachada lateral izquierda**

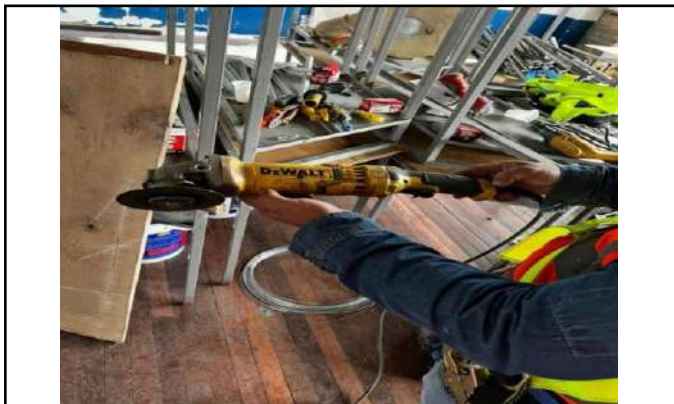
Pulidora sin guarda de seguridad I.E Adolfo Hoyos principal

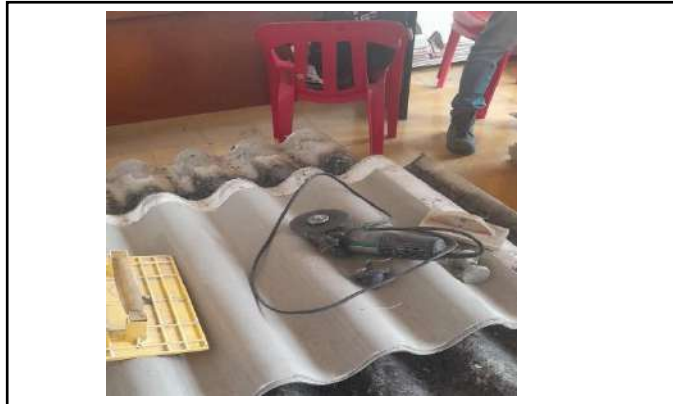
Imagen 11. Pulidora sin guarda de seguridad I.E Adolfo Hoyos Aurora

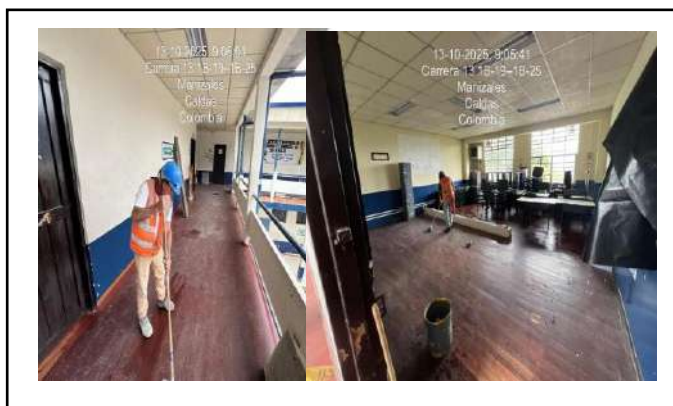
Orden y aseo pasillo I.E Adolfo Hoyos principal

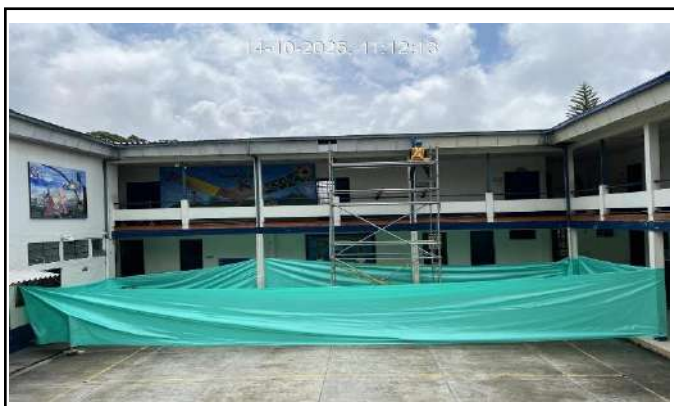
Trabajos en alturas I.E Adolfo Hoyos principal

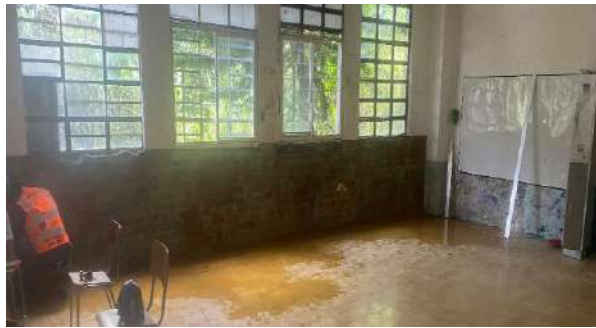
I.E. ADOLFO HOYOS Estado actual de intervenciones salón grado 5°

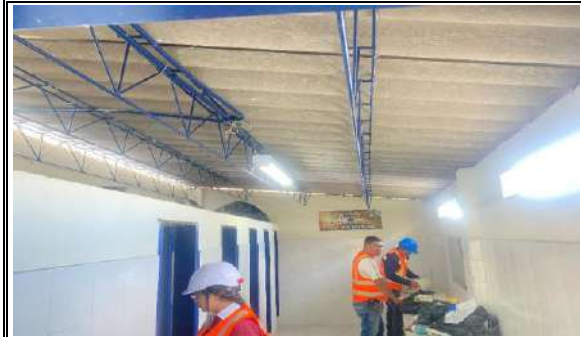
I.E. ADOLFO HOYOS Instalación y cambio de aparato sanitario Flushmaster

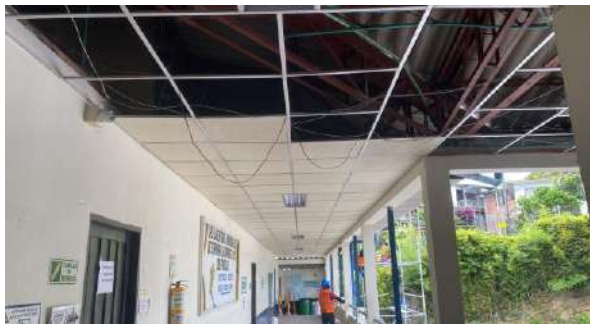
I.E ADOLFO HOYOS Intervención en zonas comunes: avance en desmontaje de cielo raso

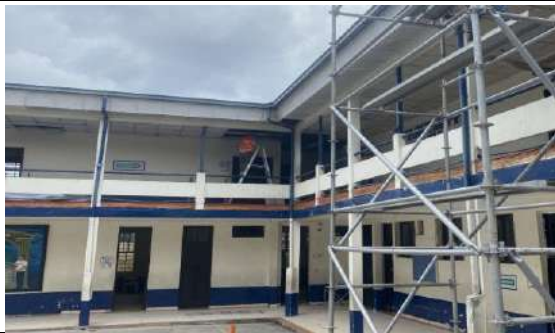
I.E ADOLFO HOYOS Intervención en fachada institucional: montaje de andamios y trabajos en altura

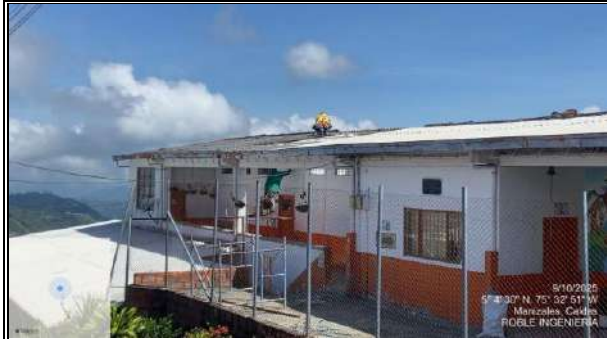
I.E. LA AURORA Desmonte de cubierta existente.

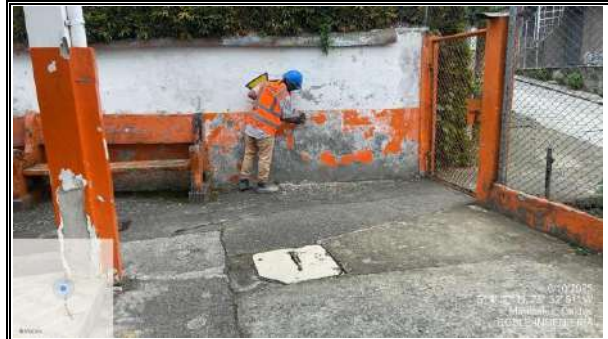
I.E. LA AURORA Estado actual y comienzo de demolición muro de acceso.

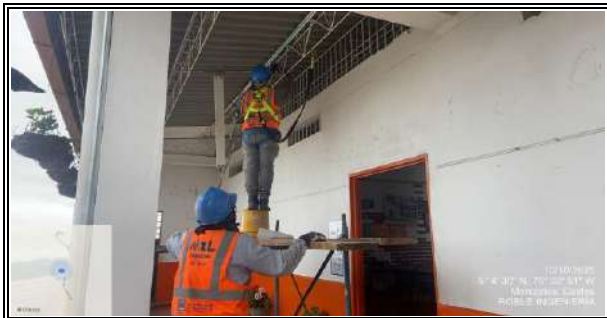
I.E. LA AURORA Desmonte de iluminarias, protección de arnes y andamio.

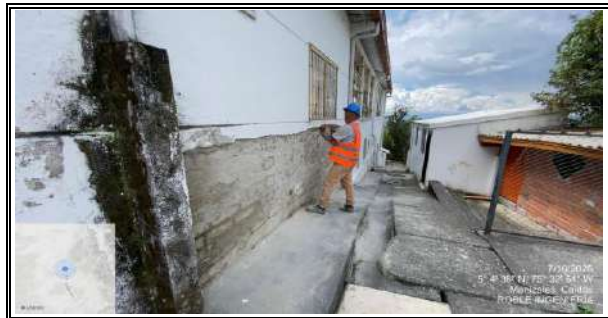
I.E. LA AURORA Demolición de zocalos fachada posterior.

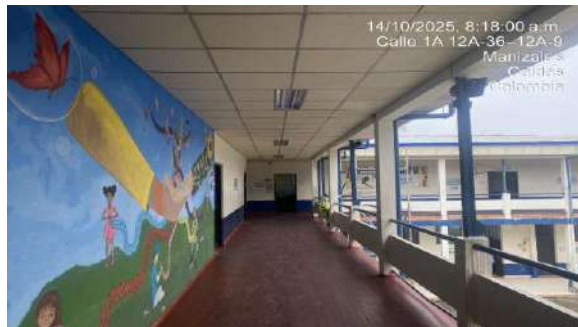
I.E ADOLFO HOYOS. Cielo raso instalado en corredor institucional.

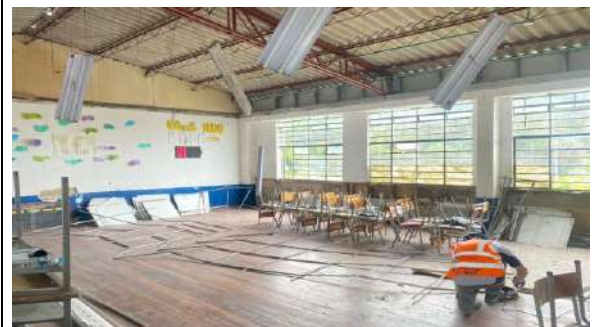
I.E ADOLFO HOYOS. Registro de cielo raso desinstalado – Aula en proceso de adecuación.

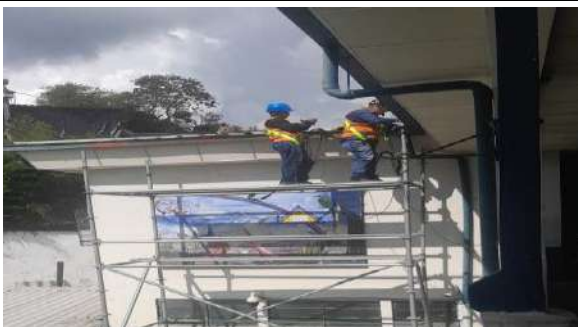
I.E ADOLFO HOYOS. Mantenimiento correctivo de canal – actividad en andamio.

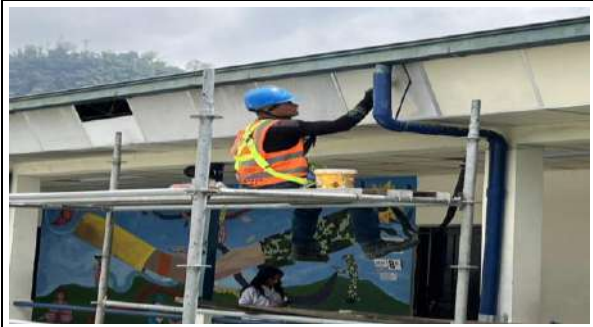
I.E ADOLFO HOYOS. Intervención en canal – Personal autorizado en labores de mantenimiento.

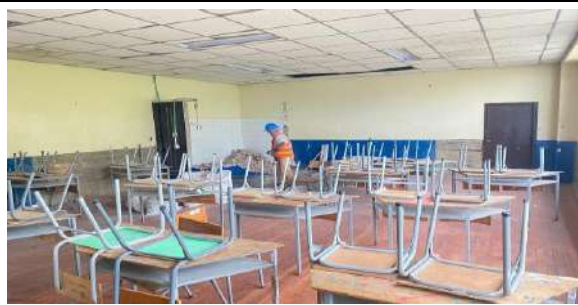
I.E ADOLFO HOYOS. Demolición de muro baño – Aula en proceso de adecuación.

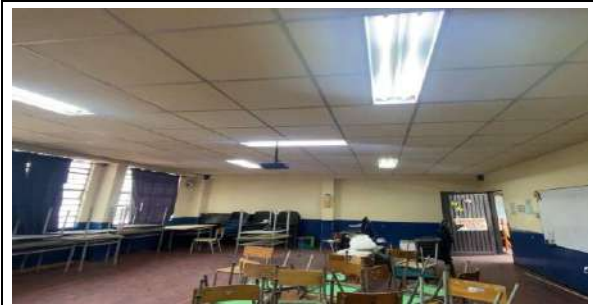
I.E ADOLFO HOYOS. Cielo raso terminado en salón de clases.

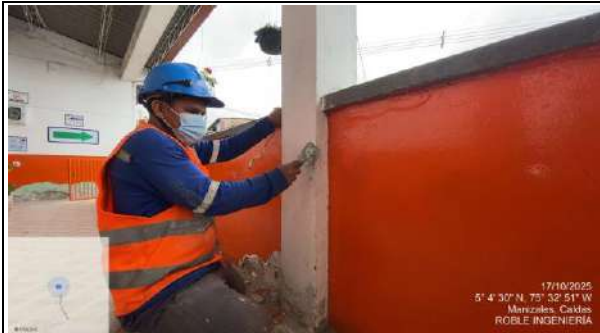
I.E. LA AURORA. Demolicion de resanes pasillo 2 (acceso aula 1, 2 y sala de sistemas).

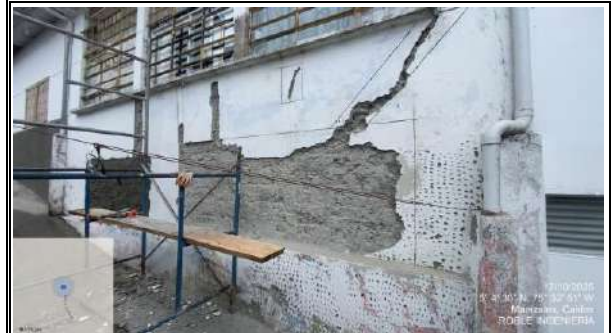
I.E. LA AURORA. Demolicion de revoques, fachada posterior.

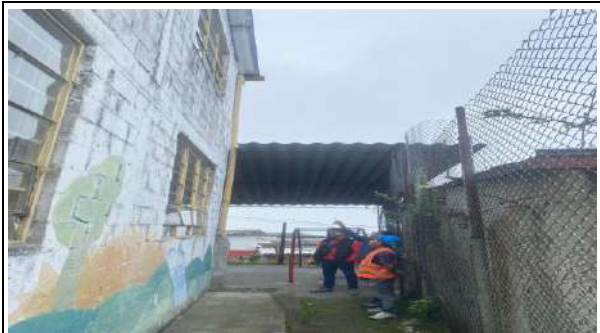
I.E. LA AURORA. Estado original de la fachada izquierda.

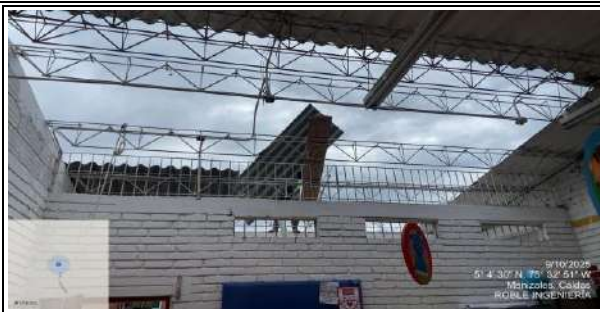
I.E. LA AURORA. Desmote de cubierta aula 2.

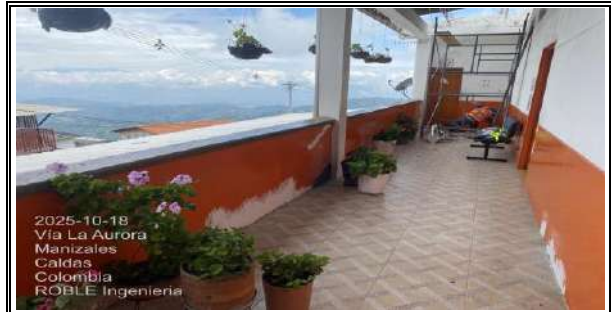
I.E. LA AURORA. Desmonte de cubierta pasillo 2.
