# **INFORME FINAL DE EJECUCIÓN Y COBRO DE OBRA**

**CONTRATO No  
PGN - 005**

**"ADECUACIÓN DE LA INFRAESTRUCTURA FISICA DEL PUESTO DE SALUD  
DEL CORREGIMIENTO DE ZABALETAS SEDE DEL HOSPITAL SAN VICENTE  
FERRER ESE DEL MUNICIPIO DE ANDALUCIA ACORDE CON LA  
RESOLUCION No. 1541 DE 2024 DEL MINISTERIO DE SALUD Y  
PROTECCIÓN SOCIAL"**

**CONTRATISTA  
SERPROVALLE S.A.S**

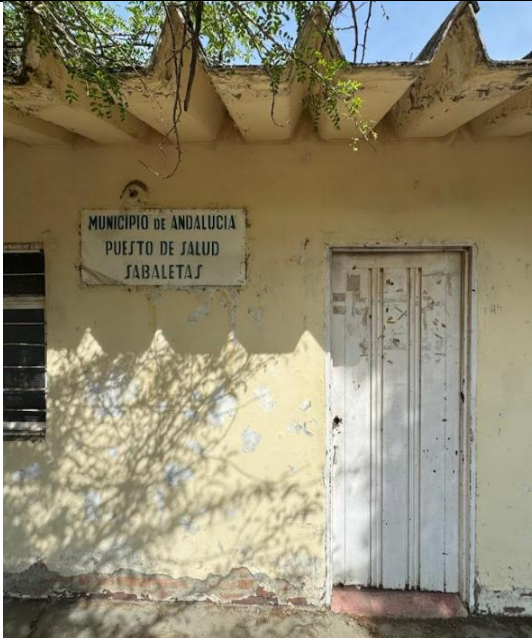
| Vegetación sobre techo existente | Cielo falso caído y en mal estado |

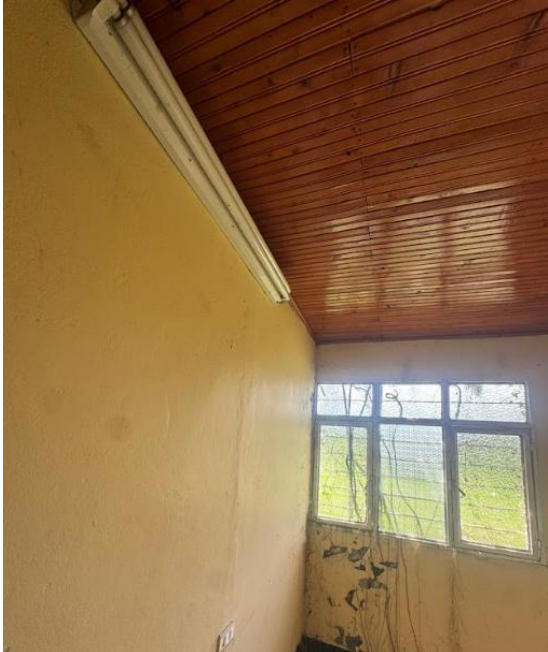
| <p>Paredes, pintura exterior y puerta en mal estado</p> | <p>Humedades internas sobre paredes de consultorios, pintura en mal estado</p> |

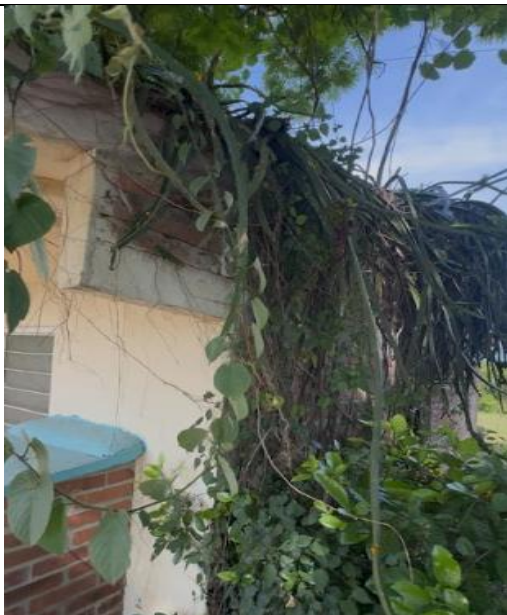
| <p>Vegetación sobre paredes internas</p> | <p>Paredes con humedades y presencia de vegetación</p> |
