| INFORMACIÓN GENERAL | FECHA Y HORA: 02 de diciembre de 2025 2:00 pm | OFICIO No. 20251119-49704-E |
| | BARRIO/ VEREDA: Carrera 7ª entre calles 24 y 25 | COMUNA/ CORREG: Comuna Centro |
| <p>El presente concepto técnico tiene como finalidad atender la solicitud elevada por el ciudadano Alberto Iza Marulanda respecto al estado de la vía ubicada en la carrera 7.ª entre calles 24 y 25, en las inmediaciones de la estación Lago Uribe Uribe del sistema Megabús. Para ello, se realizó una visita técnica con el propósito de verificar in sitio las condiciones actuales del corredor, identificar si las afectaciones señaladas por el peticionario requieren intervención y recopilar la información necesaria para determinar la pertinencia y alcance de las acciones que eventualmente deban considerarse.</p> | | |

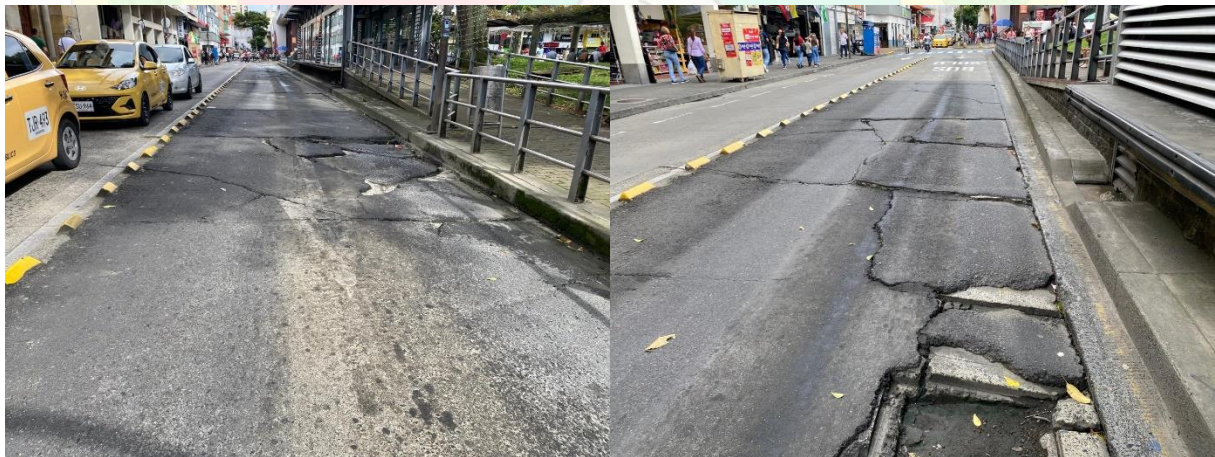
Durante la visita se observaron diversas afectaciones en el pavimento del carril exclusivo, cuya estructura corresponde a un pavimento de concreto rígido que, en un mantenimiento previo, fue recubierto con una delgada capa asfáltica para mejorar las condiciones de rodadura. Con el paso del tiempo, esta carpeta ha perdido adherencia y resistencia, lo que ha permitido que se hagan visibles las condiciones reales del pavimento subyacente.

A medida que la losa de concreto ha quedado parcialmente expuesta, se identificó la presencia de Grietas en Bloque o Fracturación Múltiple, de acuerdo con la clasificación del Manual de Inspección Visual para Pavimentos Rígidos – INVIAS. Esta patología, caracterizada por bloques definidos por grietas longitudinales y transversales, suele generarse por la repetición de cargas pesadas, la fatiga del concreto y la disminución de la capacidad de soporte del pavimento. Estas condiciones pueden verse agravadas por la filtración de agua a través de las grietas y los escalonamientos existentes.

Adicionalmente, dentro del tramo se observó un sumidero completamente colapsado y en desuso, situación que afecta el adecuado drenaje del sector y podría estar contribuyendo al deterioro identificado.

Imagen. Estado actual de pavimento. Carrera 7<sup>a</sup> entre calles 24 y 25. Fuente: Propia.

La mayor razón de lo anterior se debe a que el Sistema de Transporte Masivo Megabús comenzó a operar en 2006. Para entonces, en algunos corredores se construyeron estructuras de pavimento nuevas, mientras que en otros se aprovechó la vida útil residual de las losas existentes. A la fecha, habiendo transcurrido casi 20 años, para ambos escenarios se ha alcanzado o superado la vida útil típica de diseño de un pavimento rígido, por lo que la presencia de patologías en la vía es consistente con la antigüedad y uso de la infraestructura.

Se recomienda que el tramo objeto de esta visita sea considerado y priorizado en un futuro proceso de rehabilitación integral, similar al que actualmente se encuentra en proceso de adjudicación por parte de la Secretaría de Infraestructura, correspondiente a la rehabilitación de la Carrera 8.ª en los tramos comprendidos entre las calles 35 y 34, 31 y 30, y 27 y 26. Este tipo de procesos contempla la demolición de la estructura de pavimento existente y la construcción de una nueva, garantizando la vida útil del pavimento y la capacidad estructural necesaria para la operación del sistema de transporte y el tránsito general.

Entre tanto, y con el fin de mitigar temporalmente las afectaciones derivadas de las irregularidades presentes en la superficie de rodadura, la presente solicitud será remitida a la Dirección Operativa de Mantenimiento de Infraestructura Vial y Equipamientos Colectivos, con el fin de que se implemente una medida provisional consistente en la remoción de la losa de concreto rígido que se encuentra recubierta, la conformación de los granulares, y la disposición de una capa de rodadura en concreto asfáltico o rígido de acuerdo con la disponibilidad. Este tratamiento temporal permitirá mejorar la transitabilidad y las condiciones de servicio del

tramo; sin embargo, la solución definitiva corresponde a la construcción de una nueva estructura de pavimento acorde con las solicitudes propias del Sistema de Transporte Masivo y del tránsito general.
