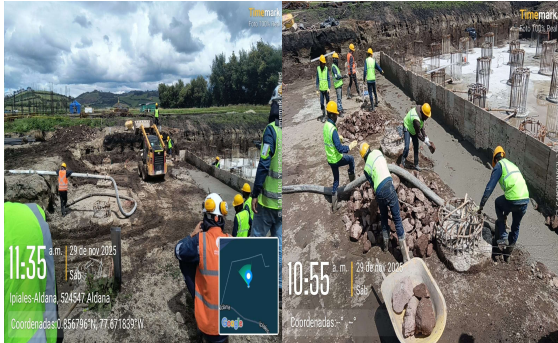
**Descripción:** TORRE DE CONTROL. Nivelación mecánica del terreno y posterior fundición de una capa de 10 cm de solado de limpieza en el área correspondiente al bloque técnico.

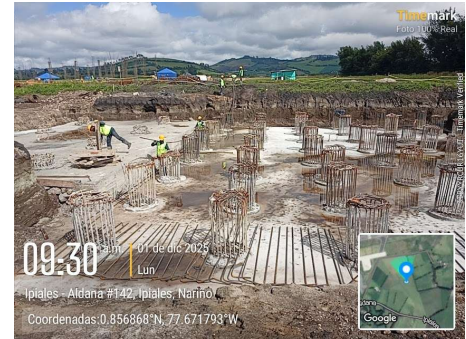
**Descripción:** TORRE DE CONTROL. Armado y disposición del acero de refuerzo para la losa de concreto.

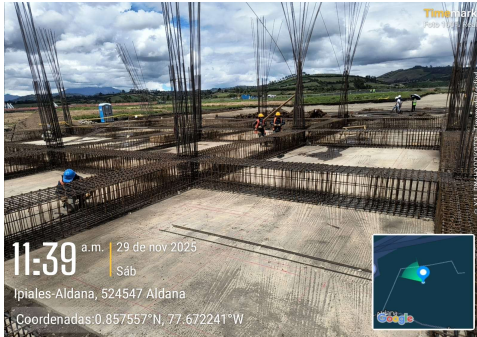
**Descripción:** SSEI. Armado de acero de refuerzo para vigas de cimentación y columnas

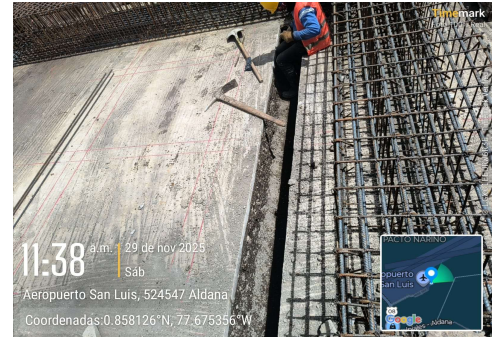
**Descripción:** SSEI. Excavación manual de zanjas para la instalación de redes sanitarias e hidráulicas.

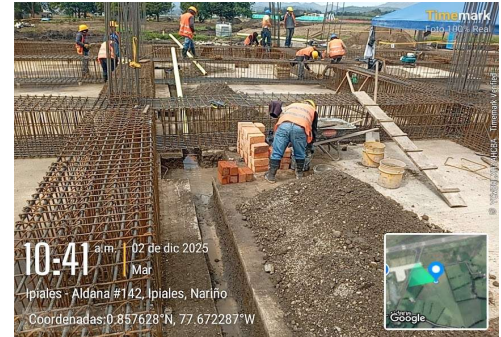
**Descripción:** SSEI. Construcción de cajas de inspección en ladrillo e instalación de tubería de 4 pulgadas para redes sanitarias.

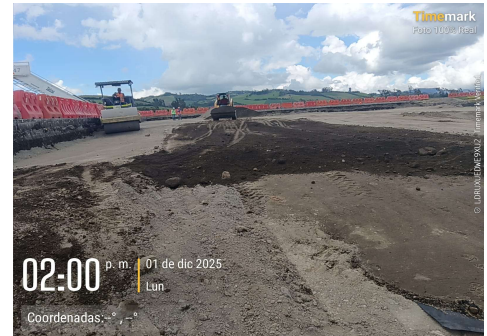
**Descripción:** PLATAFORMA. Conformación de tercera capa de material de mejoramiento sobre geotextil en el costado oriental, entre las abscisas K0+145 y K0+160.

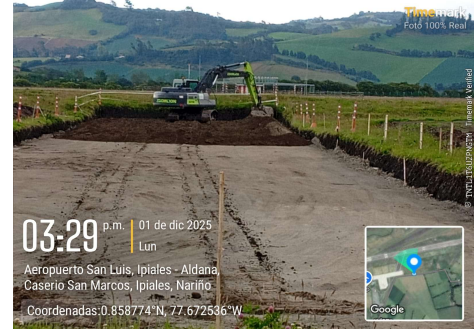
**Descripción: VÍA.** Extendido de segunda capa de material de mejoramiento, en el tramo comprendido entre las abscisas K0+060 y K0+110, en la vía correspondiente al Eje LA-07.

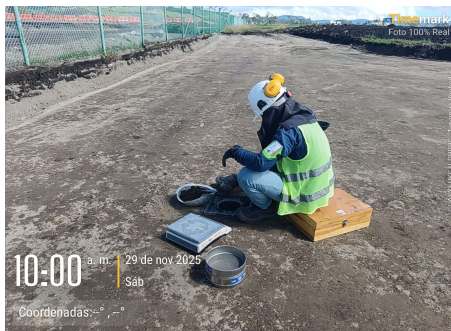
**Descripción: OTROS.** Toma de densidades in situ, mediante el ensayo del cono y arena en plataforma, en el costado sur oriental

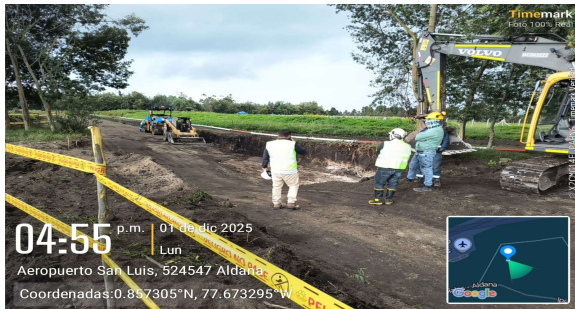
**Descripción:** Eje vial LT-04. • excavación, escarificación y perfilamiento de la vía entre la abscisa K0+385 y K0+470

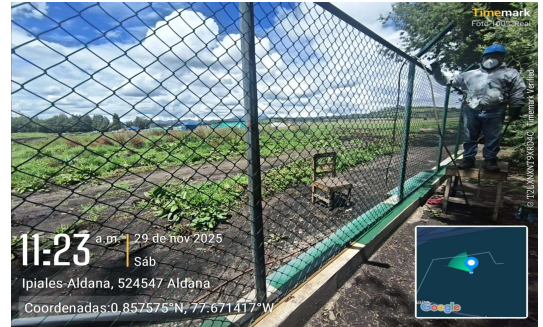
**Descripción:** OTROS actividad de resane de pintura 2 en 1 en postes y perfiles de la estructura de **cerramiento oriental**.

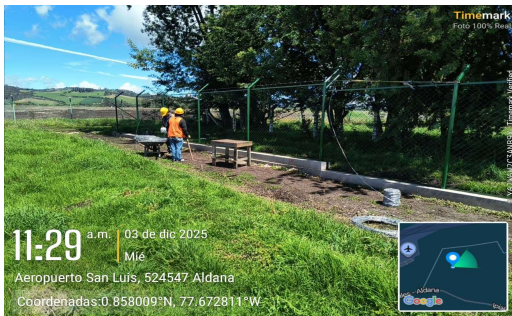
**Descripción:** OTROS instalación de alambre de pua en el **cerramiento oriental** entre las abscisas K0+315 y K0+331

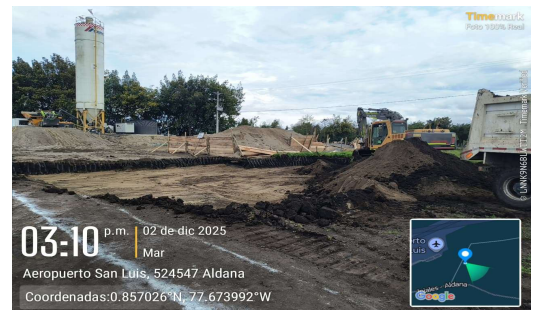
**Descripción: Bloque Tecnico** actividades de descapote y excavación en el área destinada a bloque técnico

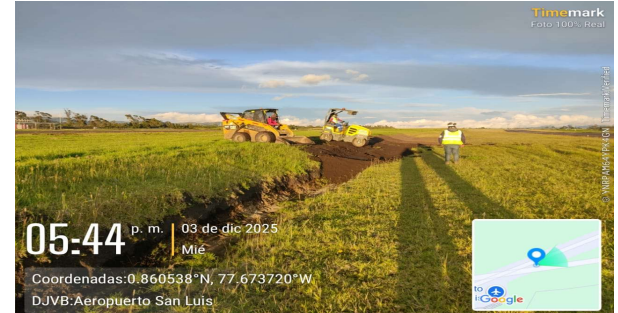
**Descripción: URBANIZACION Y PAISAJISMO** actividades de conformación del relleno localizado en el canal VOR (lado aire)

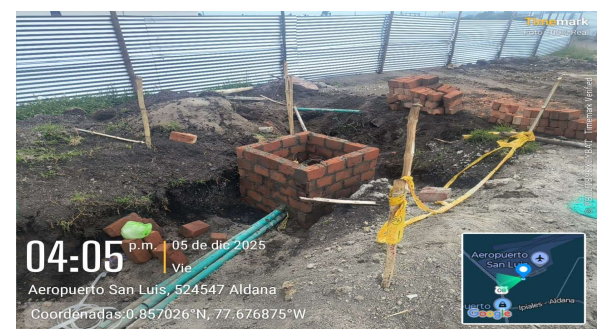
**Descripción:** Eje vial LT-05 Construcción de caja de inspección redes eléctricas y fibra óptica existentes en la abscisa K0+080.

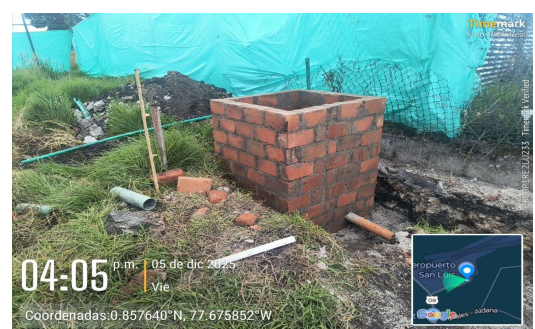
**Descripción:** Eje vial LT-03 Construcción de caja de inspección redes eléctricas y fibra óptica existentes .
