| <b>UNIDAD EJECUTORA:</b> | | UNIDAD ADMINISTRATIVA ESPECIAL DE AERONÁUTICA CIVIL - AEROCIVIL -NIT 89999059-3 | | <b>FECHA:</b> 13/12/2025 |
| <b>Semana No</b> | <b>21</b> | <b>Del :</b> | 6/12/2025 | <b>AL:</b> 12/12/2025 |

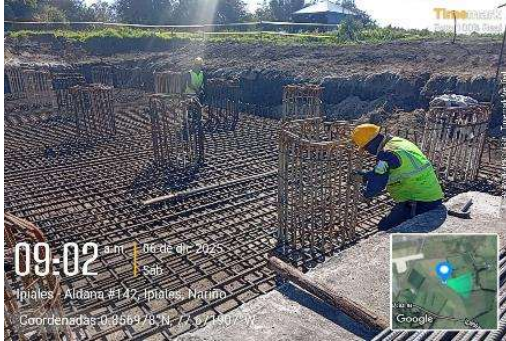
**Descripción:** TORRE DE CONTROL. Instalación de estribos faltantes.

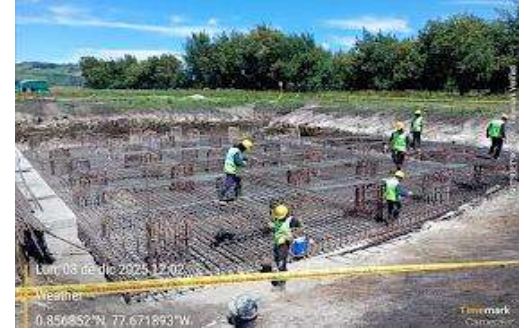
**Descripción:** TORRE DE CONTROL. Armado y disposición del acero de refuerzo para la losa de cimentación.

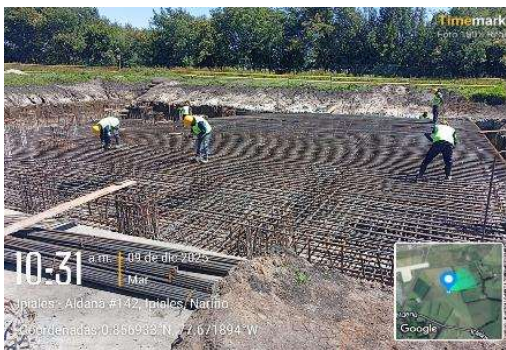
**Descripción:** TORRE DE CONTROL. Armado y disposición del acero de refuerzo para la losa de cimentación.

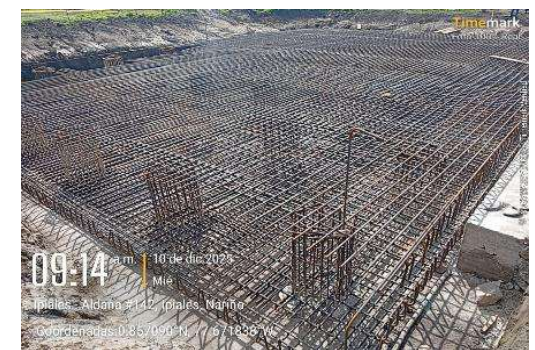
**Descripción:** TORRE DE CONTROL. Armado y disposición del acero de refuerzo para la losa de cimentación.

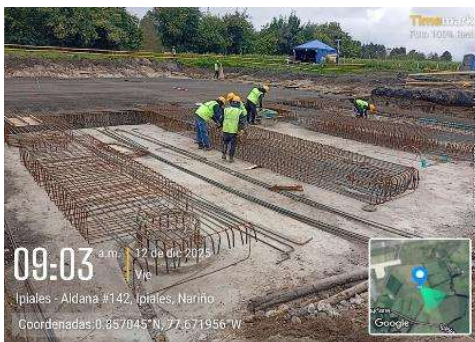
**Descripción:** TORRE DE CONTROL. Armado y disposición del acero de refuerzo para la losa de cimentación.

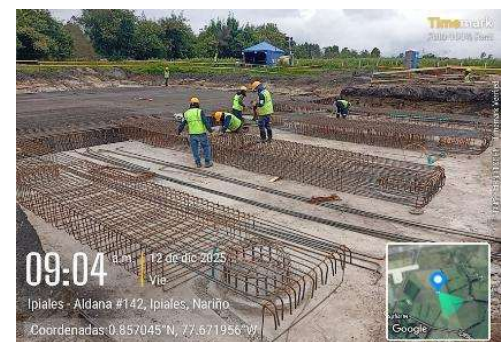
**Descripción:** TORRE DE CONTROL. Armado y disposición del acero de refuerzo para cabezal de cimentación.

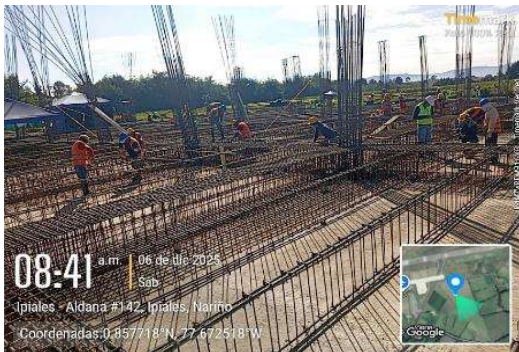
**Descripción:** SSEI. Armado de acero de refuerzo para vigas de cimentación y columnas.

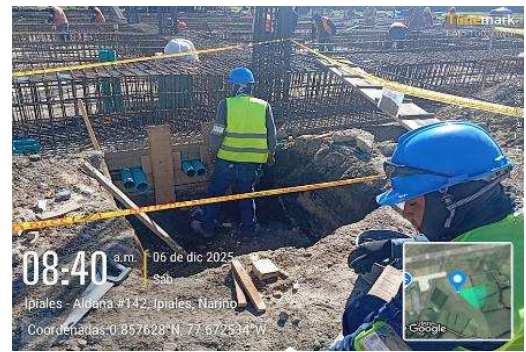
**Descripción:** SSEI. Encofrado de tubería para red eléctrica.

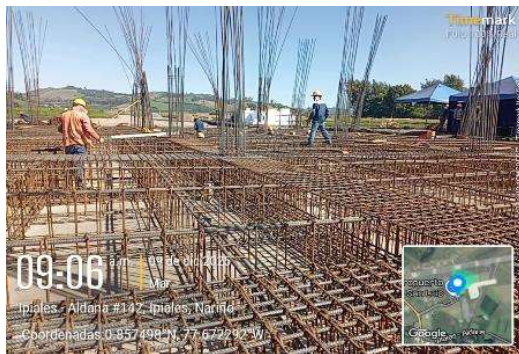
**Descripción:** SSEI. Armado de acero de refuerzo para vigas de cimentación y columnas.

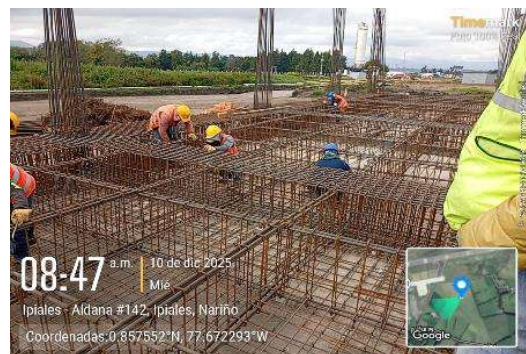
**Descripción:** SSEI. Armado de acero de refuerzo para vigas de cimentación y columnas.

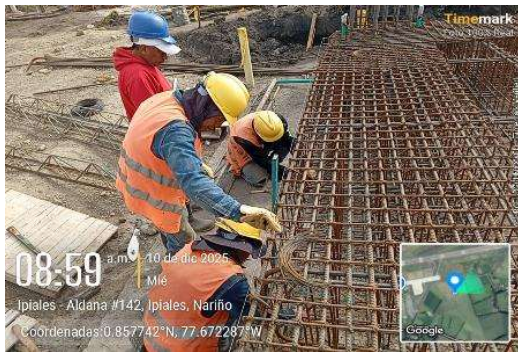
**Descripción:** SSEI. Alineación y ajuste del acero de refuerzo en viga de cimentación mediante hilo guía para encofrado.

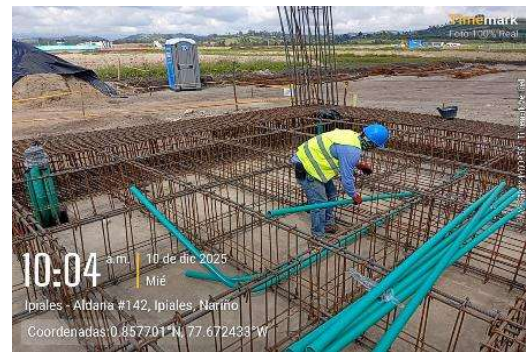
**Descripción:** SSEI. Instalación de tubería de red eléctrica de iluminación.

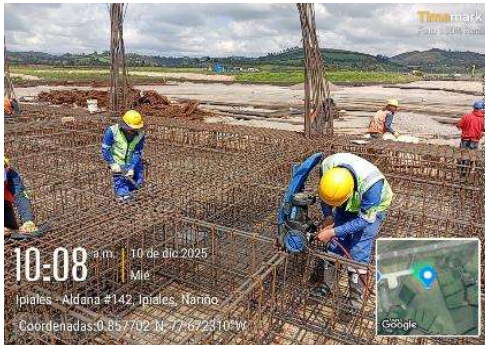
**Descripción:** SSEI. Limpieza de solado mediante hidrolavadora.

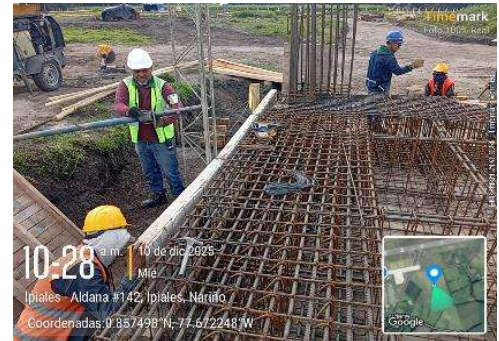
**Descripción:** SSEI. Ejecución de encofrado.

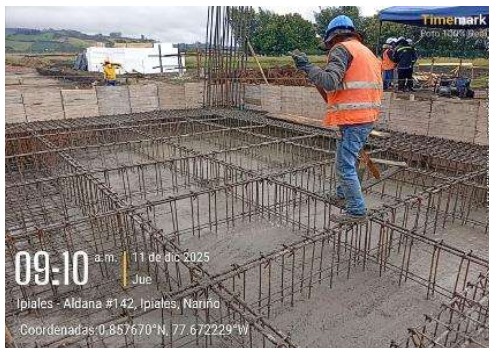
**Descripción:** SSEI. Fundición de losa de cimentación.

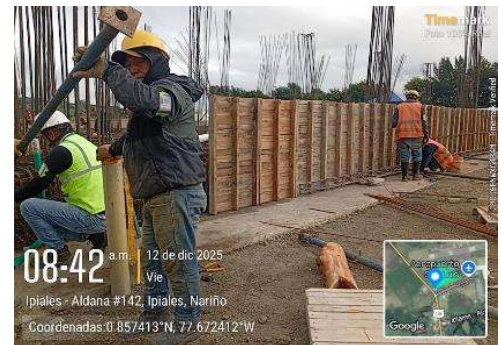
**Descripción:** SSEI. Ejecución de encofrado.

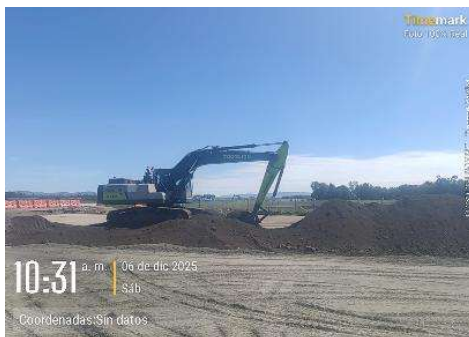
**Descripción:** PLATAFORMA. Conformación de primera capa de material de mejoramiento sobre estructura, en el tramo comprendido entre las abscisas K0+180 y K0+192.

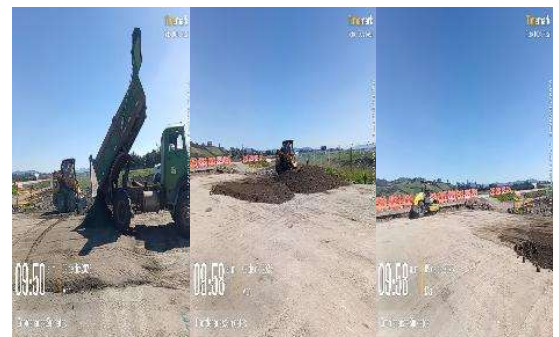
**Descripción:** PLATAFORMA. Conformación de tercera capa sobre estructura, mediante las actividades de vaciado, extendido y compactación en el tramo comprendido entre las abscisas K0+180 y K0+192 (Eje x).

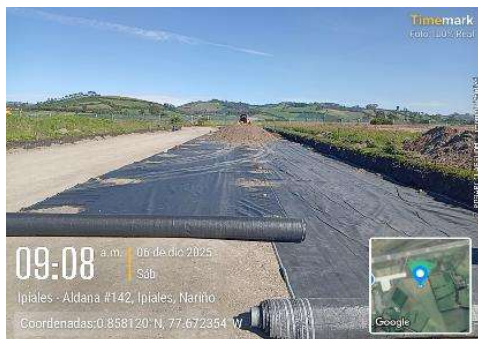
**Descripción:** VÍA EJE LA07. Instalación de dos líneas de geotextil de 13,85 metros de ancho y conformación de primera capa sobre el tramo comprendido entre las abscisas K0+180 y K0+240, al costado izquierdo del eje.

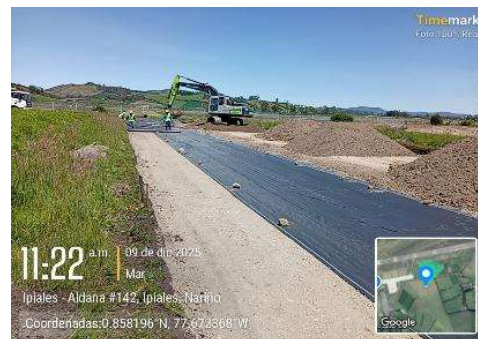
**Descripción:** VÍA EJE LA07. Instalación de dos líneas de geotextil de 13,85 metros de ancho, sobre el tramo comprendido entre las abscisas K0+180 y K0+240, al costado derecho del eje.

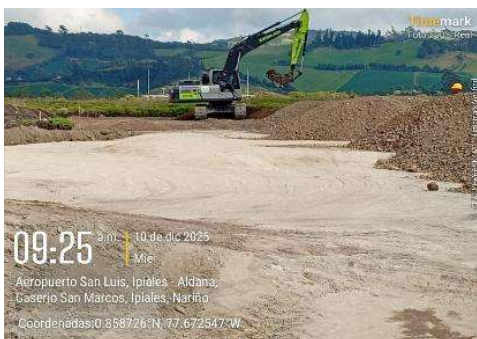
**Descripción:** VÍA EJE LA07. Extendido de cuarta capa de material de mejoramiento, mediante actividades de vaciado, extendido y compactación, en el tramo comprendido entre las abscisas K0+060 y K0+170.

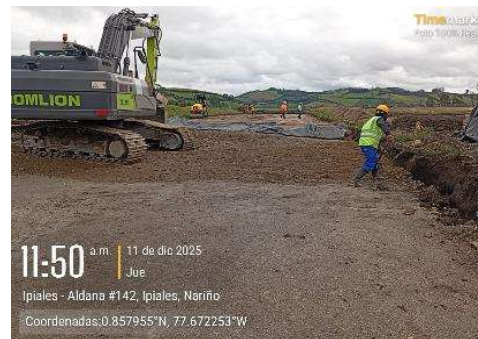
**Descripción:** VÍA EJE LA07. Conformación de cuarta capa de material de mejoramiento, mediante actividades de vaciado, extendido y compactación, en el tramo comprendido entre las abscisas K0+240 y K0+260.

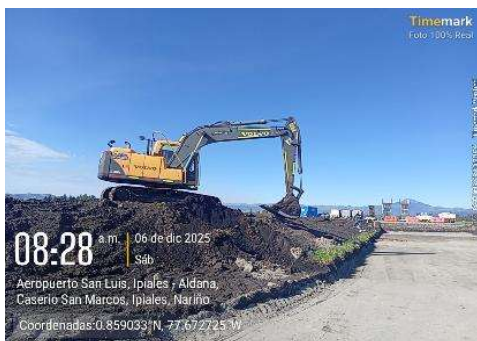
| <ul style="list-style-type: none"> <li>• <b>Eje LA-08:</b> <ul style="list-style-type: none"> <li>o Retiro de material excedente, correspondiente a 2 metros de pata de talud, al costado derecho de la vía.</li> </ul> </li> </ul> | | | | |

**Descripción:** VÍA EJE LA08. Retiro de material excedente, correspondiente a 2 metros de pata de talud, al costado derecho de la vía.

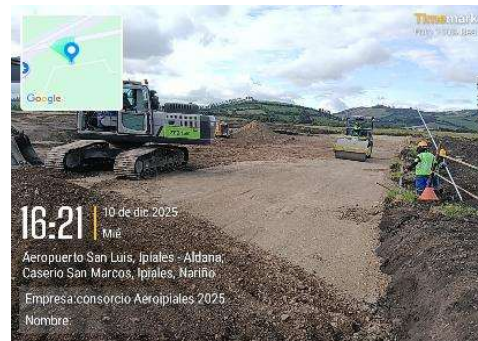
**Descripción:** VÍA EJE LA08. Conformación de tercera capa de material de mejoramiento, mediante actividades de vaciado, extendido y compactación, en el tramo comprendido entre las abscisas K0+000 y K0+176.

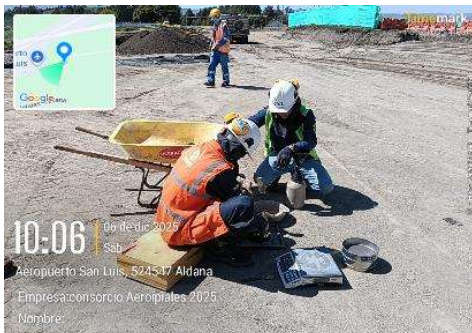
**Descripción: OTROS.** Toma de densidades in situ, mediante el ensayo del cono y arena, para liberación de la segunda capa de material de mejoramiento al costado sur oriental de plataforma, en el tramo comprendido entre las abscisas K0+110 y K0+160.

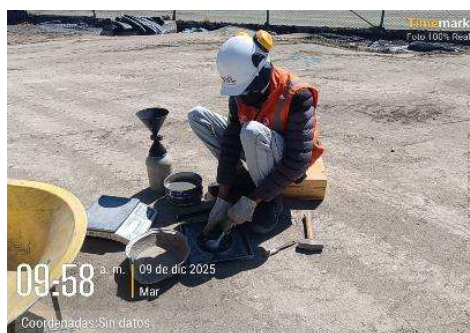
**Descripción: OTROS.** Toma de densidades in situ, mediante el ensayo del cono y arena para la liberación de tercera capa sobre estructura de material de mejoramiento al costado sur oriental de plataforma, en el tramo comprendido entre las abscisas K0+160 y K0+180 (Eje x).

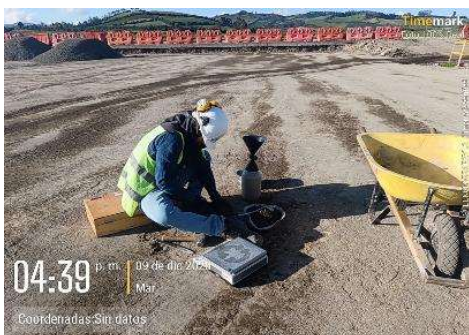
**Descripción: OTROS.** Toma de densidades in situ, mediante el ensayo del cono y arena para la liberación de tercera capa sobre estructura de material de mejoramiento al costado oriental de plataforma, en el tramo comprendido entre las abscisas K0+180 y K0+192 (Eje x).

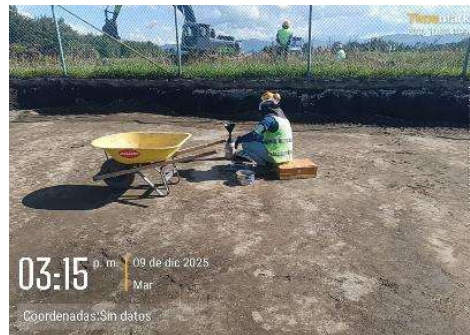
**Descripción: OTROS.** Toma de densidades in situ, mediante el ensayo del cono y arena para la liberación de primera capa sobre estructura de material de mejoramiento en la vía correspondiente al Eje LA07, en el tramo comprendido entre las abscisas K0+160 y K0+170.

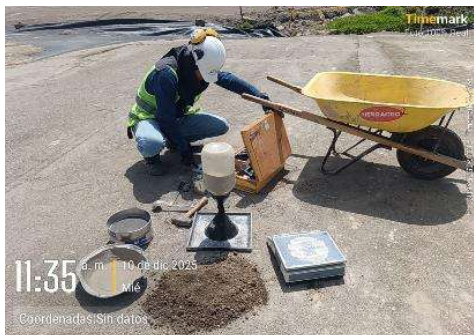
**Descripción: OTROS.** Toma de densidades in situ, mediante el ensayo del cono y arena para la liberación de primera capa sobre estructura de material de mejoramiento al costado occidental de plataforma, en el tramo comprendido entre las abscisas K0+033 y K0+079 (Eje x).

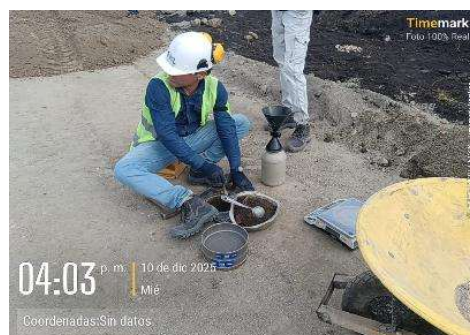
**Descripción: OTROS.** Toma de densidades in situ, mediante el ensayo del cono y arena para la liberación de la primera capa sobre estructura de material de mejoramiento en la vía correspondiente al Eje LA07, en el tramo comprendido entre las abscisas K0+180 y K0+240.

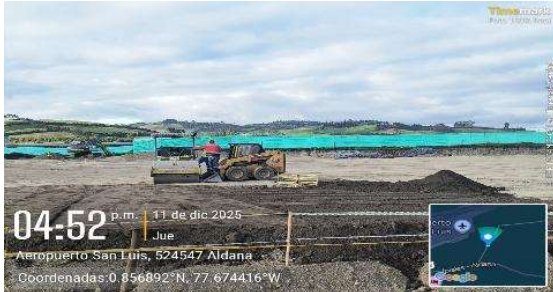
**Descripción:** TERMINAL. Actividades de extension y compactacion de la cuarta capa de los bloques 2 y 4

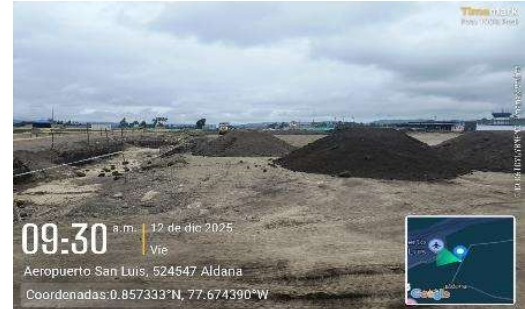
**Descripción:** TERMINAL. Actividades de extension y compactacion de la cuarta capa de los bloques 2 y 4

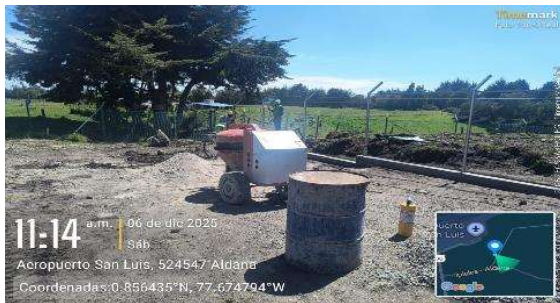
**Descripción:** OTROS actividades de instalación de los ángulos metálicos de soporte para la malla eslabonada y encauchetada en el tramo correspondiente al cerramiento sur

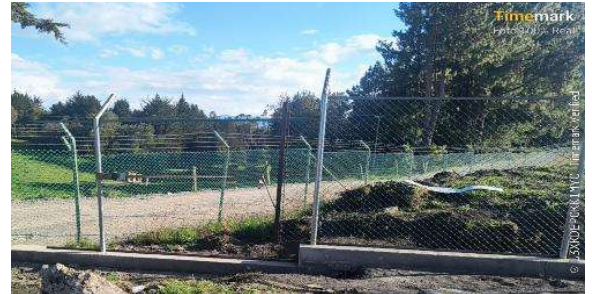
**Descripción:** OTROS Se ejecutaron las actividades de instalación de malla eslabonada y encauchetada en el tramo correspondiente al cerramiento sur

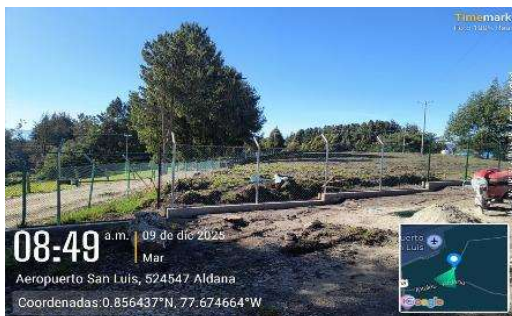
**Descripción:** OTROS instalación de ángulos metálicos en la estructura, destinada a soportar la malla, en el tramo correspondiente al cerramiento sur

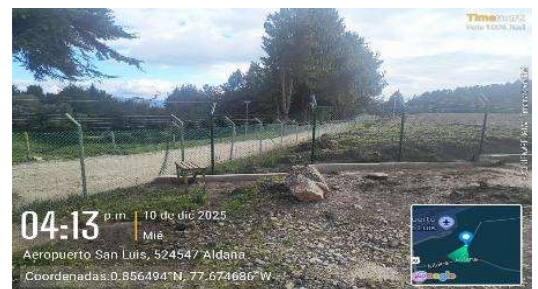
**Descripción:** OTROS actividades correspondientes a la instalación de malla eslabonada y encauchetada en el tramo del cerramiento sur

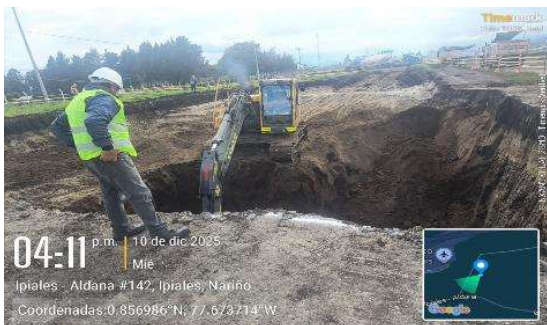
**Descripción: Bloque Tecnico** actividades de excavación, avanzando en la remoción controlada del material

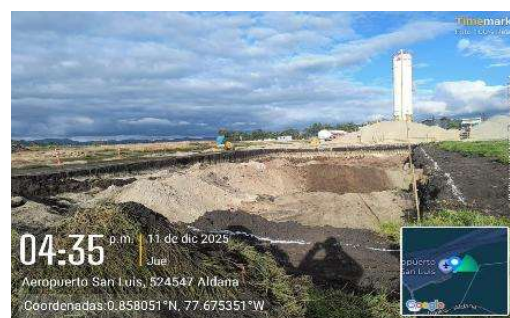
**Descripción: Bloque Tecnico** actividades de excavación, avanzando en la remoción controlada del material

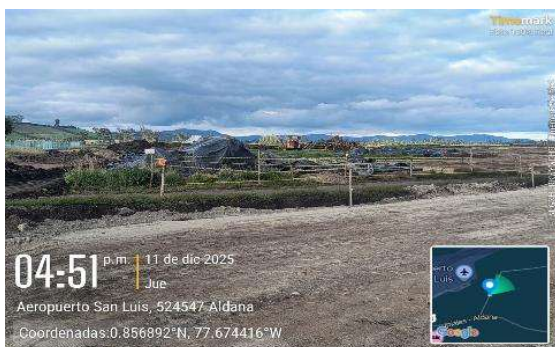
**Descripción: Bloque Tecnico** El material producto de la excavación del Bloque Técnico fue transportado y dispuesto en el área verde

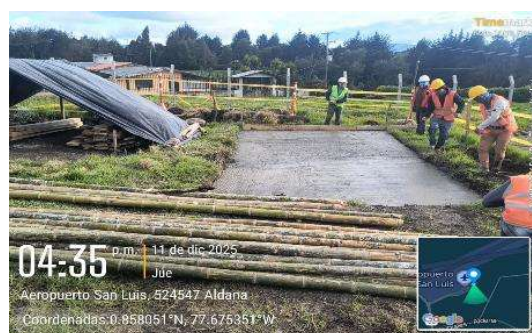
| <ul style="list-style-type: none"> <li>• Se ejecuta la colocación de solado de 6 m × 3 m × 5 cm para un volumen de 9 m³ en la parte posterior del Bloque Técnico, con el fin de acondicionar el área para almacenamiento temporal de materiales y soporte operativo del personal.</li> </ul> | | | | |

**Descripción: Bloque Tecnico** colocación de solado de 6 m x 3 m x 5 cm para un volumen de 9 m³ en la parte posterior

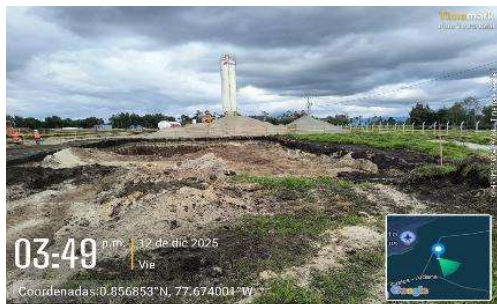
**Descripción: Bloque Tecnico** actividades de excavación, avanzando en la remoción controlada del material

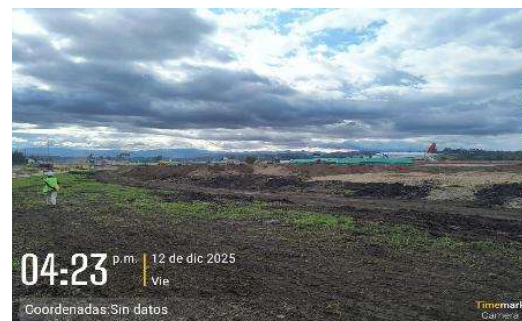
**Descripción: Bloque Tecnico** • El material producto de la excavación del Bloque Técnico fue transportado y dispuesto en el área verde

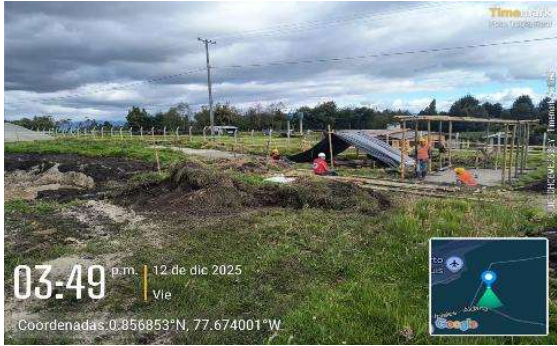
**Descripción:** **Bloque Tecnico** • adecuación del área destinada para la disposición de materiales y el soporte operativo del personal.

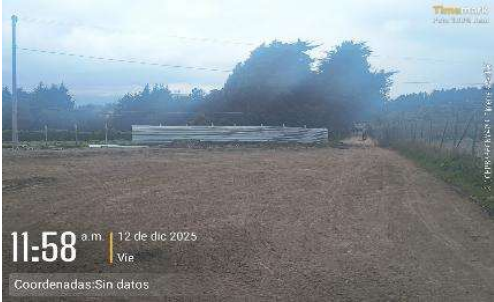
**Descripción:** **OTROS** cerramiento provisional en laminas de zinc en el predio colindante a Ignacio Benavides posterior a bloque técnico
