| <b>Principio de Procedencia:</b><br>4602.375 | <b>Clave:</b> GSAP 1.0-12-028 | <b>Versión:</b> 01 | <b>Fecha:</b> 01/MARZO/2020 | <b>Página:</b> 1 de 9 |
| <b>Semana No</b> 22 <b>Del :</b> 13/12/2025 <b>AL:</b> 19/12/2025 | | | | |

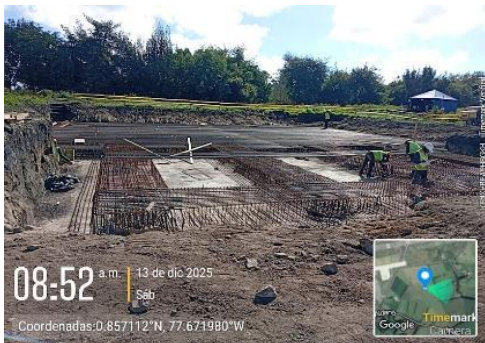
**Descripción:** TORRE DE CONTROL. Armado del acero de refuerzo para vigas de cimentación en bloque técnico.

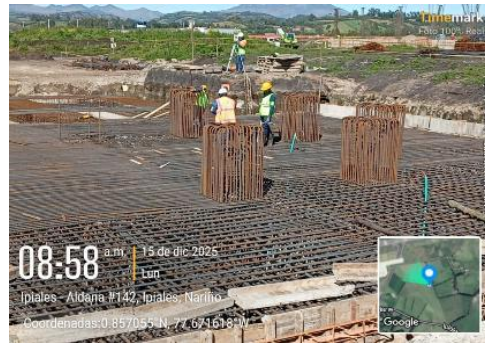
**Descripción:** TORRE DE CONTROL. Armado del acero de refuerzo para cabezal de cimentación y columnas.

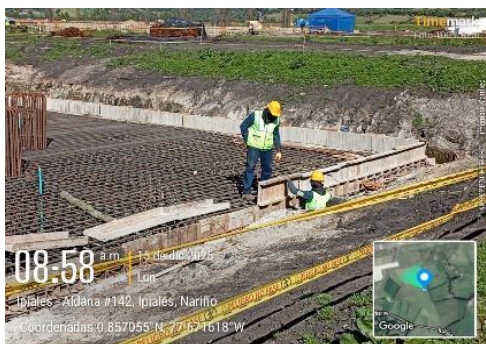
**Descripción:** TORRE DE CONTROL. Instalación de formaleta de madera

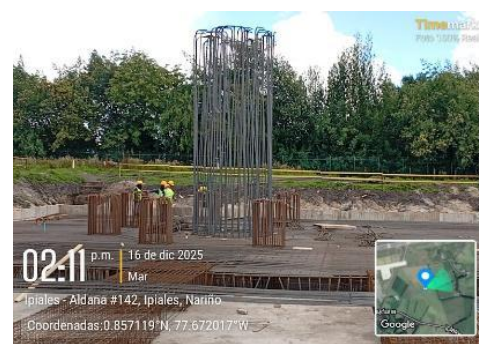
**Descripción:** TORRE DE CONTROL. Armado del acero de refuerzo para cabezal de cimentación y columnas.

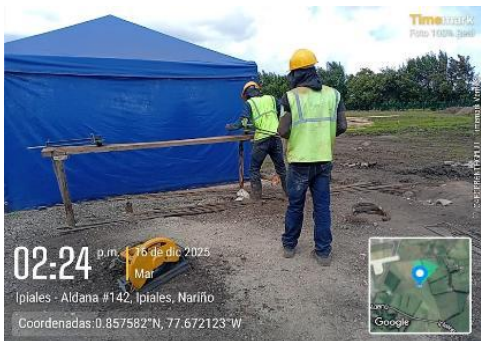
**Descripción:** TORRE DE CONTROL. Figurado de acero de refuerzo para estribos y bastones

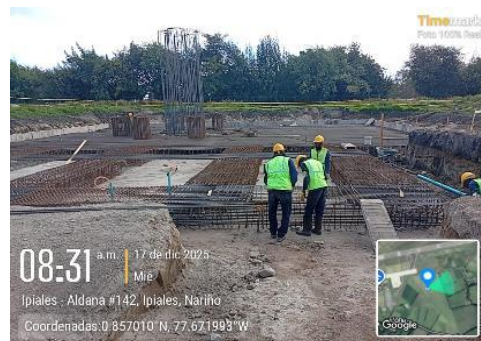
**Descripción:** TORRE DE CONTROL. Armado del acero de refuerzo para cabezal de cimentación, columnas y vigas.

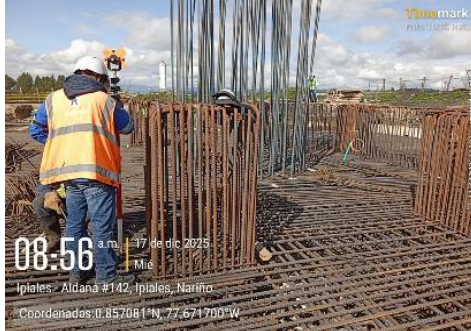
**Descripción:** TORRE DE CONTROL. Localización y replanteo de puntos de viga de cabezal de cimentación.

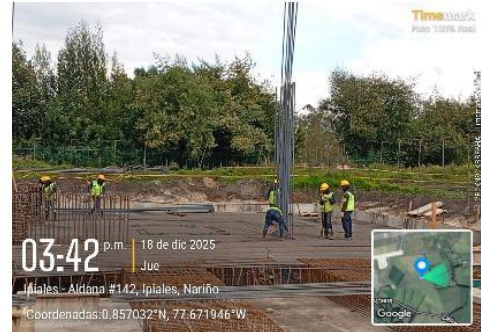
**Descripción:** TORRE DE CONTROL. Armado del acero de refuerzo para cabezal de cimentación, columnas, vigas y escalera.

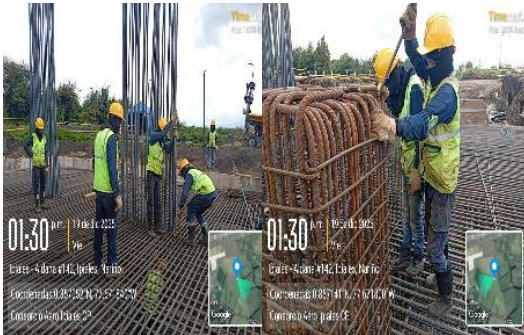
**Descripción:** TORRE DE CONTROL. Armado de acero de refuerzo para muros de cimentación y muros de ascensor.

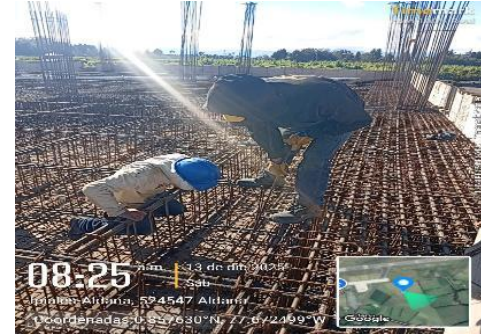
**Descripción:** SSEI. Armado de acero de refuerzo para placa de cimentación inferior.

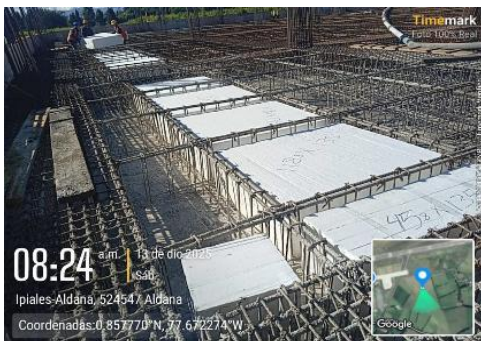
**Descripción:** SSEI. Instalación de casetones de icopor.

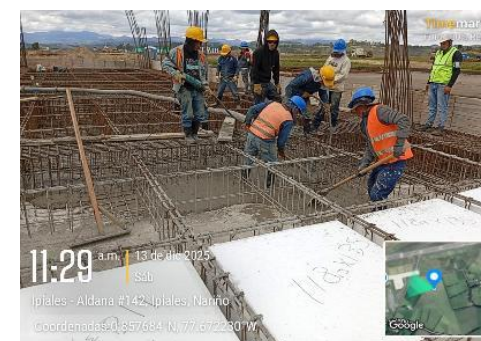
**Descripción:** SSEI. Fundición de placa de cimentación inferior.

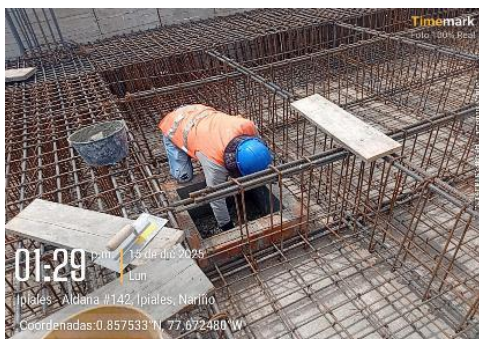
**Descripción:** SSEI. Pañete interno en las cajas de inspección sanitarias, mediante aplicación de mortero

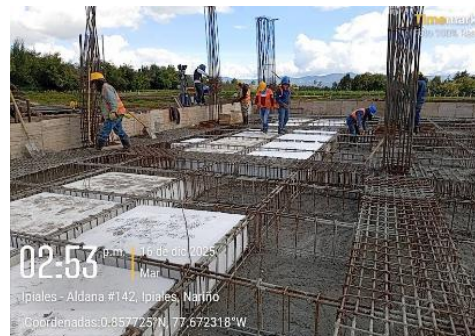
**Descripción:** SSEI. Instalación de casetones de icopor.

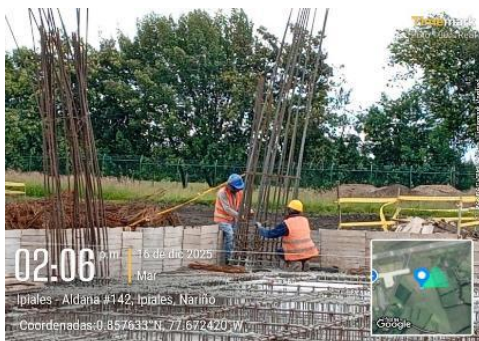
**Descripción:** SSEI. Armado de acero de refuerzo para columnas.

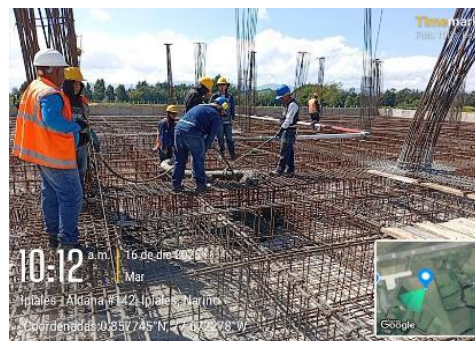
**Descripción:** SSEI. Fundición de placa de cimentación inferior

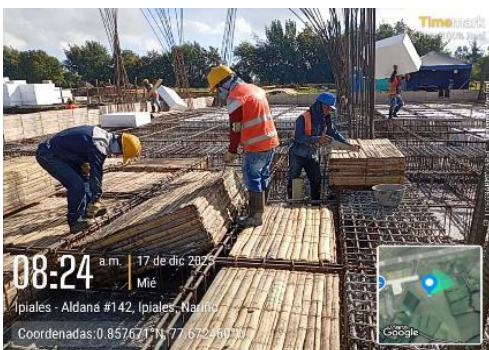
**Descripción:** SSEI. Instalación de casetones de madera e icopor.

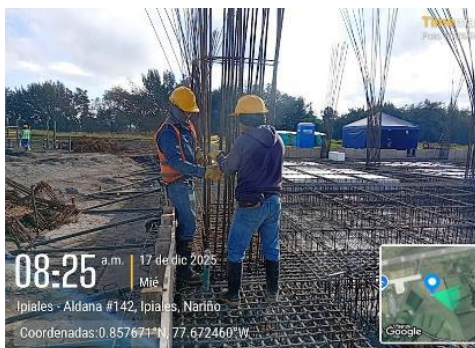
**Descripción:** SSEI. Armado de acero de refuerzo para columnas.

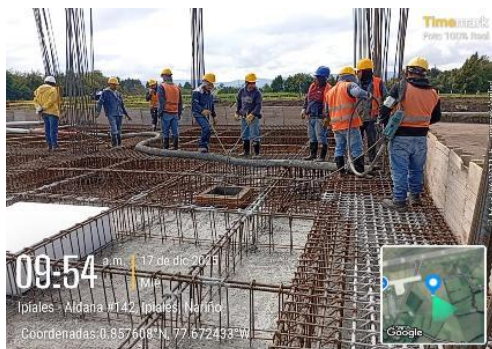
**Descripción:** SSEI. Fundición de placa de cimentación inferior de 25 cm de espesor.

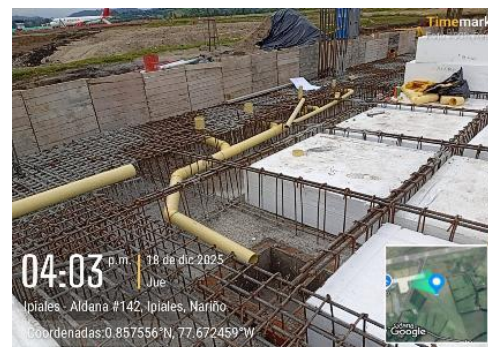
**Descripción:** SSEI. Instalación de tubería sanitaria de 2 y 4 pulg.

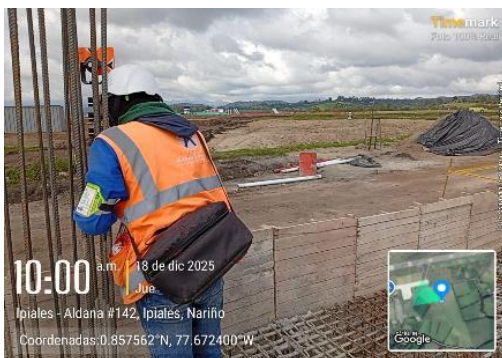
**Descripción:** SSEI. Localización y replanteo de muros.

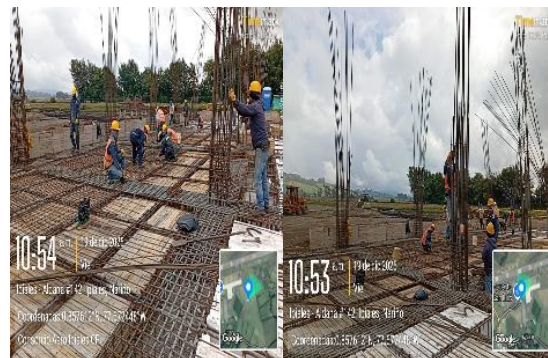
**Descripción:** SSEI. Armado del acero de refuerzo correspondiente a la parrilla de cimentación superior y a los estribos de las columnas

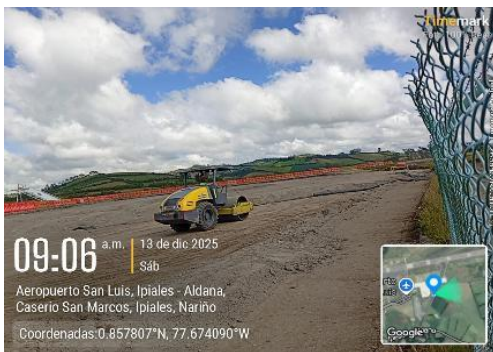
**Descripción:** PLATAFORMA. Compactación mecánica en el costado oriental.

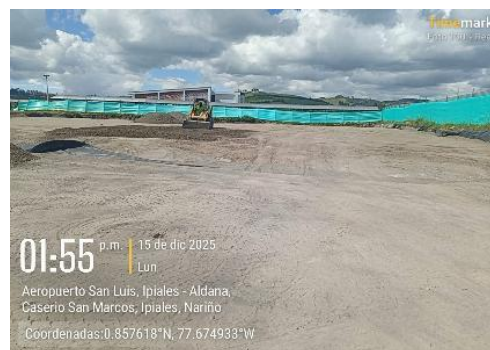
**Descripción:** PLATAFORMA. Conformación de material de mejoramiento en el costado occidental.

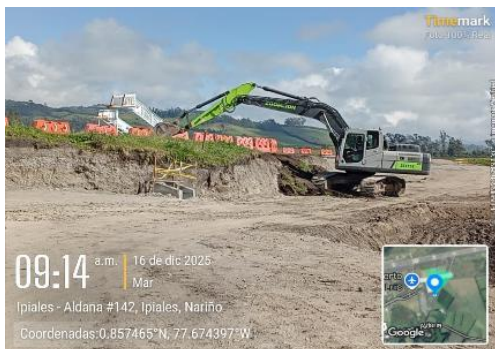
**Descripción:** PLATAFORMA. Excavación mecánica de plataforma existente, en el tramo comprendido entre las abscisas K0+060 y K0+100 (Eje y). Costado oriental.

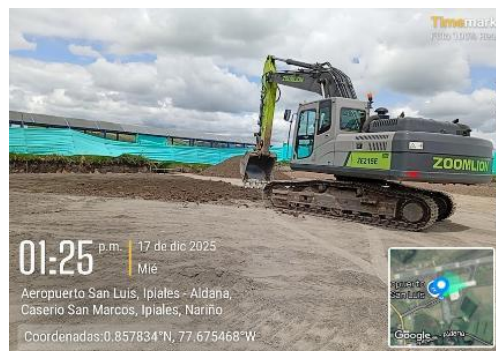
**Descripción:** PLATAFORMA. Nivelación mecánica en el costado occidental.

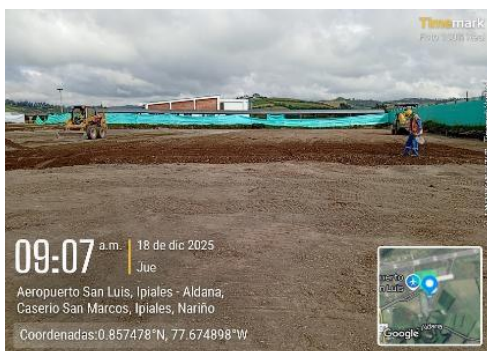
**Descripción:** PLATAFORMA. Nivelación mecánica, correspondiente a la última capa en el costado occidental, comprendida entre las abscisas K0+033 y K0+079.

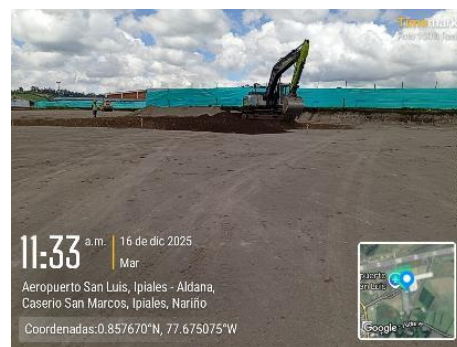
**Descripción:** VÍA LA01. Conformación de quinta capa de material de mejoramiento para subrasante, en el tramo comprendido entre las abscisas K0+140 y K0+190.

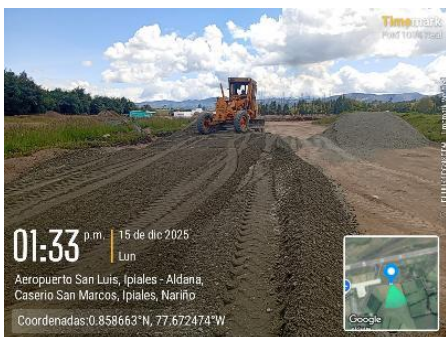
**Descripción:** VÍA LA07. Conformación de material de mejoramiento para subbase.

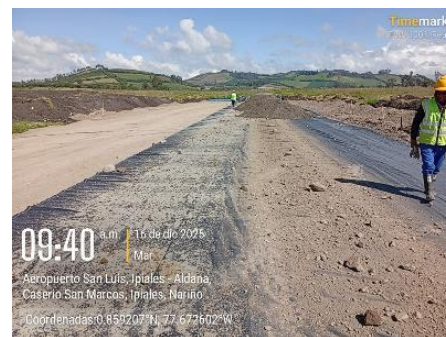
**Descripción:** VÍA LA07. Conformación de primera capa de material de mejoramiento para subrasante, en el tramo comprendido entre las abscisas K0+060 y K0+170.

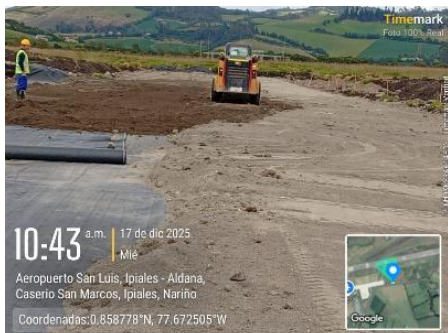
**Descripción: VÍA LA07.** Instalación de geotextil y conformación de primera capa de material de mejoramiento para subrasante, en el tramo comprendido entre las abscisas K0+060 y K0+170. (Costado derecho).

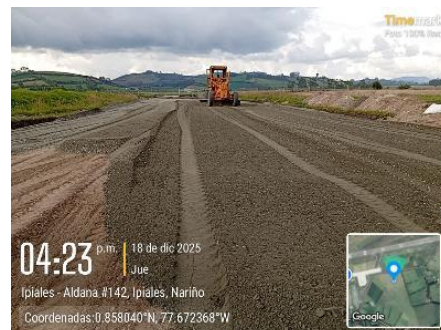
**Descripción: VÍA LA07.** Nivelación mecánica de material de subbase previamente dispuesto y compactado, en el tramo comprendido entre las abscisas K0+180 y K0+240.

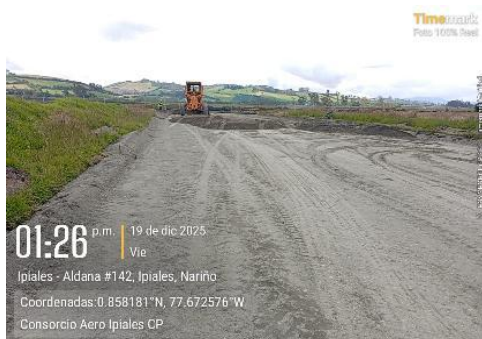
**Descripción: VÍA LA07.** Nivelación mecánica de material de subbase previamente dispuesto y compactado, en el tramo comprendido entre las abscisas K0+170 y K0+240.

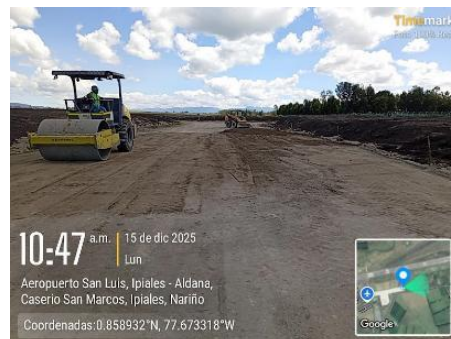
**Descripción: VÍA LA08.** Extendido de material de mejoramiento y nivelación en el tramo comprendido entre las abscisas K0+000 y K0+040.

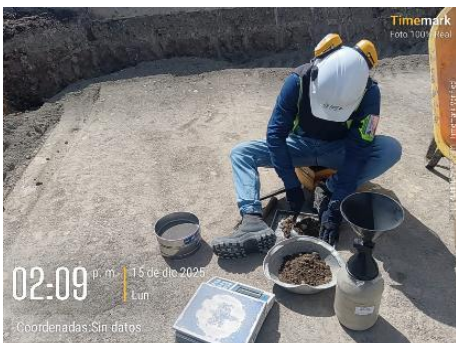
**Descripción: OTROS.** Toma de densidades in situ, mediante el ensayo del cono y arena en la vía correspondiente al Eje LA-08, para liberación de cuarta capa de material de mejoramiento, en el tramo comprendido entre las abscisas K0+000 y K0+040.

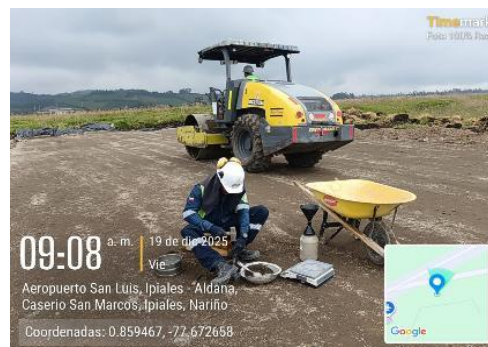
**Descripción: OTROS.** Toma de densidades in situ, mediante el ensayo del cono y arena en la vía correspondiente al Eje LA-07, para liberación de primera capa de mejoramiento, en el tramo comprendido entre las abscisas K0+060 y K0+170.

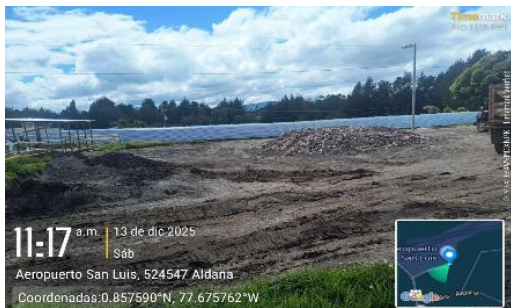
**Descripción: Áreas Generales :** construcción del cerramiento provisional mediante la instalación de láminas de zinc colindante a predio Ignacio Benavides

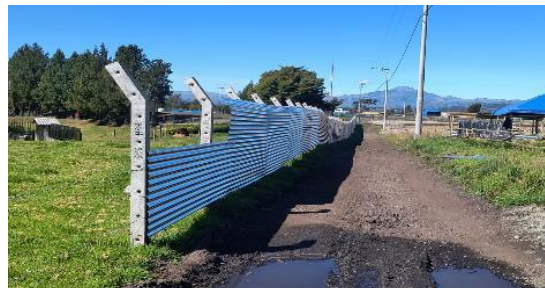
**Descripción:Áreas Generales.** Continuacion construcción del cerramiento provisional mediante la instalación de láminas de zinc colindante a predio Ignacio Benavides

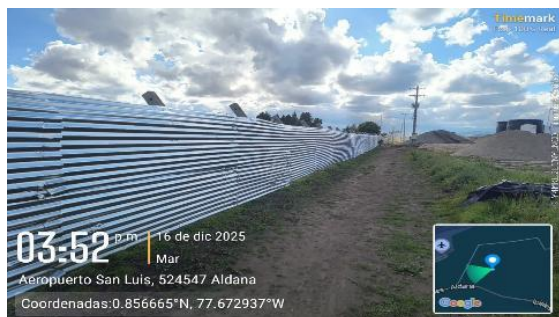
**Descripción:Áreas Generales.** Continuacion construcción del cerramiento provisional mediante la instalación de láminas de zinc colindante a predio Ignacio Benavides

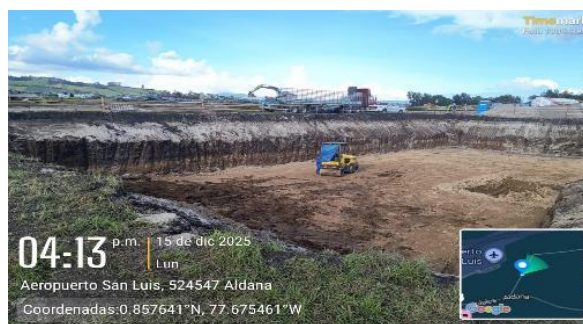
**Descripción: Bloque Tecnico** excavación, avanzando en la remoción controlada del material

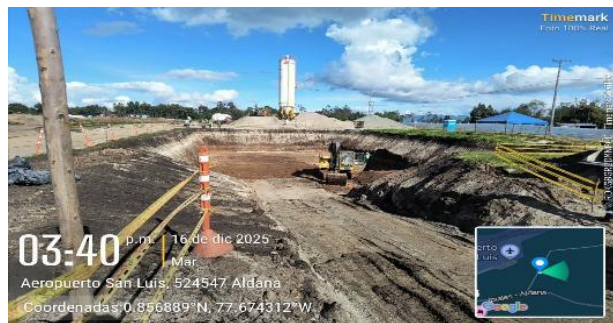
**Descripción: Bloque Técnico** actividades de excavación, avanzando en la remoción controlada del material

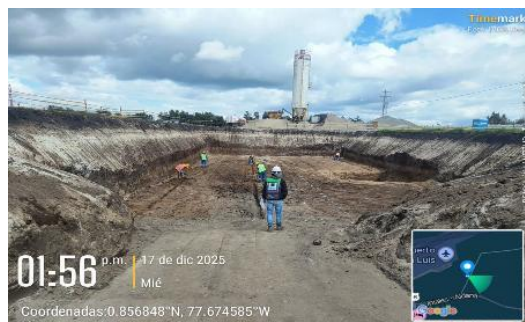
**Descripción: Bloque Técnico** localización y replanteo de los ejes destinados a la posterior instalación del apantallamiento

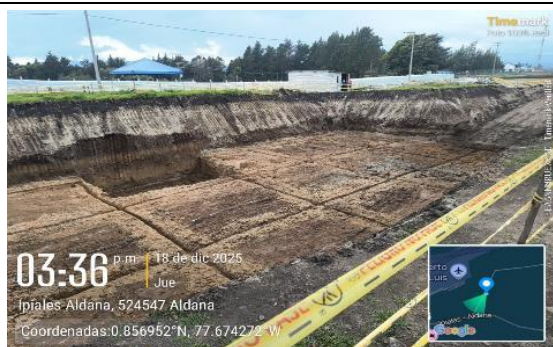
**Descripción: Bloque Técnico** localización y replanteo de los ejes destinados a la posterior instalación del apantallamiento

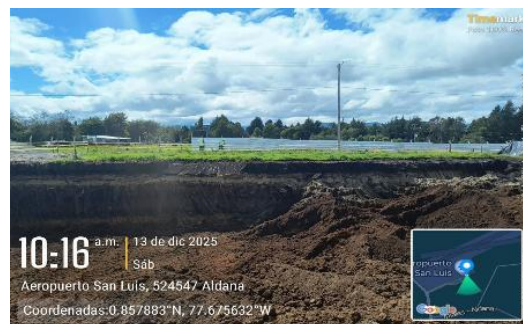
**Descripción: Bloque Técnico** material proveniente de las excavaciones ejecutadas en el Bloque Técnico fue transportado y dispuesto en el área verde

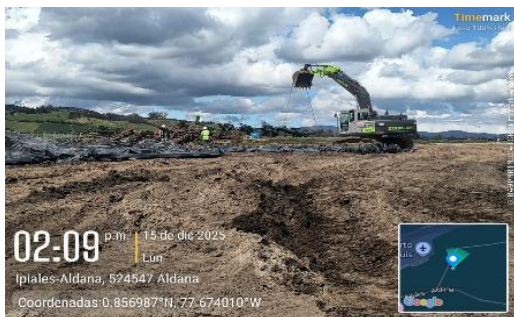
**Descripción: Bloque Técnico** material proveniente de las excavaciones ejecutadas en el Bloque Técnico fue transportado y dispuesto en el área verde

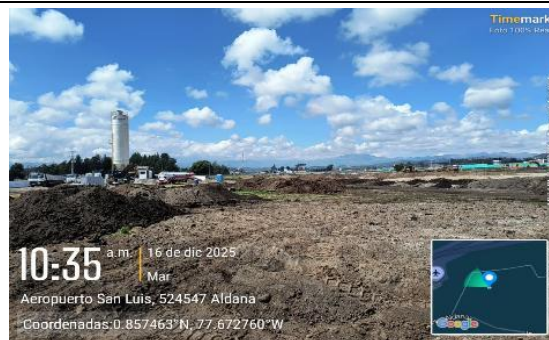
**Descripción: Bloque Técnico** • El material producto de la excavación del Bloque Técnico fue transportado y dispuesto en el área verde

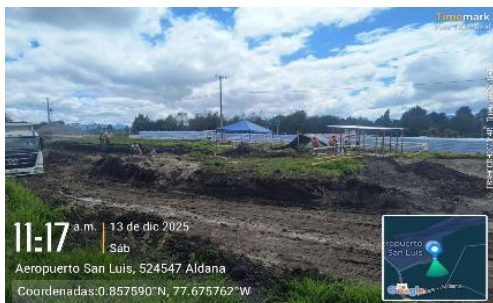
**Descripción:** OTROS adecuación del área destinada para la disposición de materiales y el soporte operativo del personal en bloque técnico

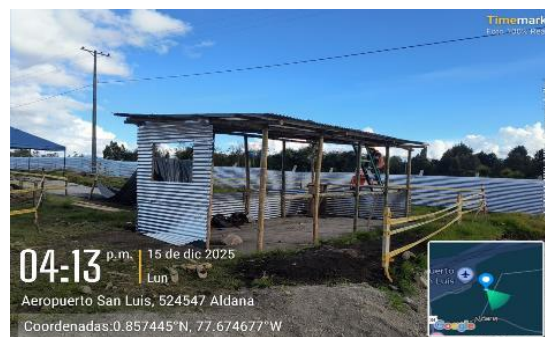
**Descripción:** OTROS adecuación del área destinada para la disposición de materiales y el soporte operativo del personal en bloque técnico

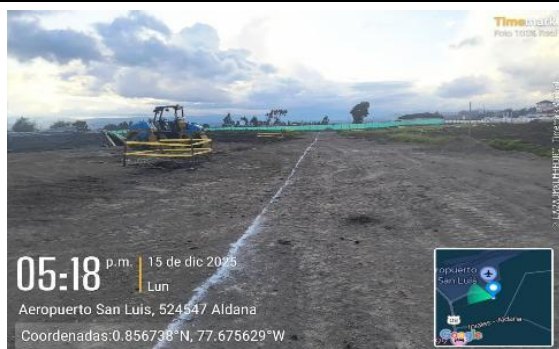
**Descripción:** URBANIZACION Y PAISAJISMO •localización en el eje vial LT-04, comprendido entre la abscisa K0+000 y la K0+140 para instalacion de tubería

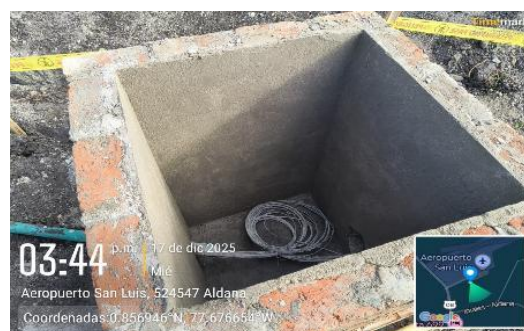
**Descripción:** URBANIZACION Y PAISAJISMO repello en el interior de la caja de inspección de redes existentes de fibra óptica en el eje vial LT-05

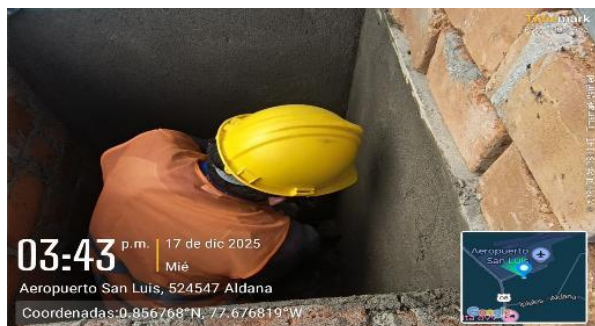
**Descripción:** URBANIZACION Y PAISAJISMO repello en el interior de la caja de inspección de redes existentes de fibra óptica en el eje LT-04, en la abscisa K0+196 costado derecho

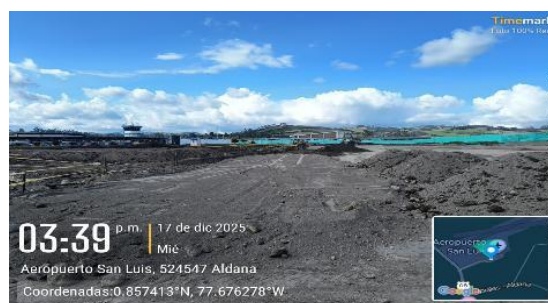
**Descripción:** TERMINAL. extensión y compactación del material correspondiente a la quinta capa en el Bloque 2, comprendido entre los ejes D-G y 0-9.

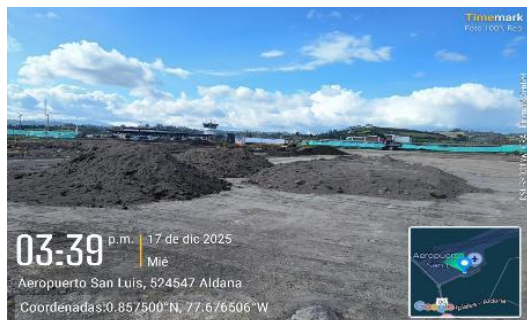
**Descripción:** **TERMINAL.** relleno con mejoramiento en Rajon de 14m3 entre Los ejes G-K y 9-10

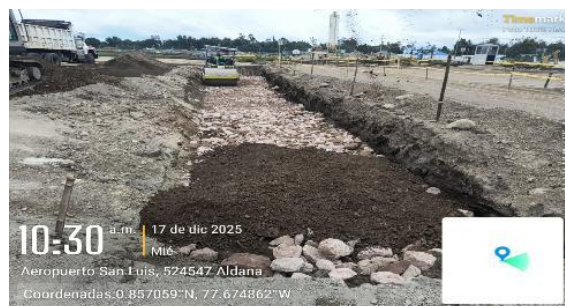
**Descripción:** **TERMINAL.** relleno con mejoramiento en Rajon de 14m3 entre Los ejes G-K y 9-10

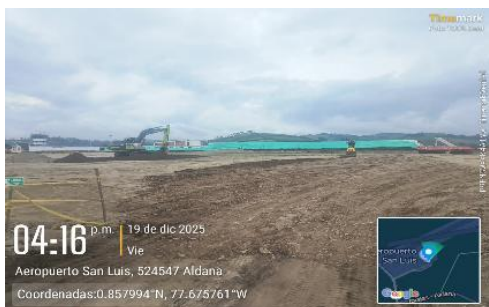
**Descripción:** **TERMINAL.** • Se ejecutan las actividades de extensión y compactación del material correspondiente a la quinta capa en el Bloque 3 , comprendido entre los ejes K'-J' y 0-10.

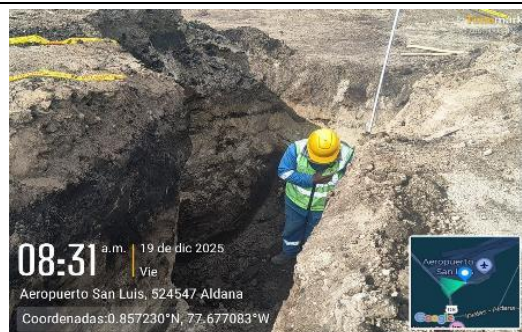
**Urbanización y Paisajismo.**excavación en el eje vial LT-04 exactamente en el pozo denominado PZ-10.

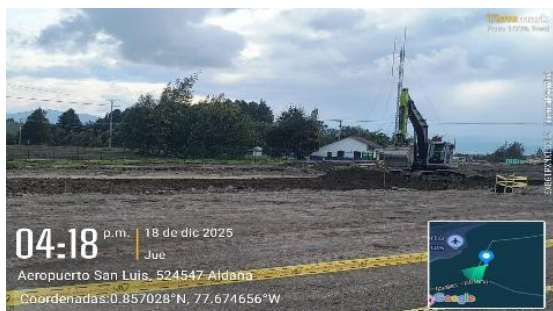
**parqueaderos de usuarios.** extendido y compactación de la cuarta capa de material granular entre las abscisas K0+047 a K0+125 en el sector Nor-Occidental,y Nor oriente

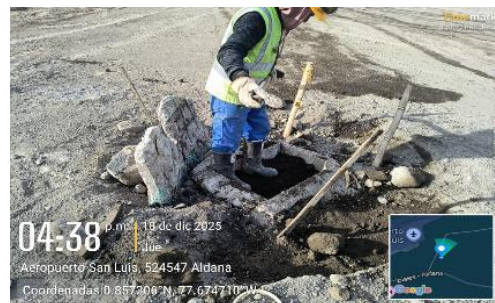
**OTROS.** relleno de la caja existente de la red VOR mediante la colocación de material granular seleccionado, dispuesto y compactado por capas sucesivas

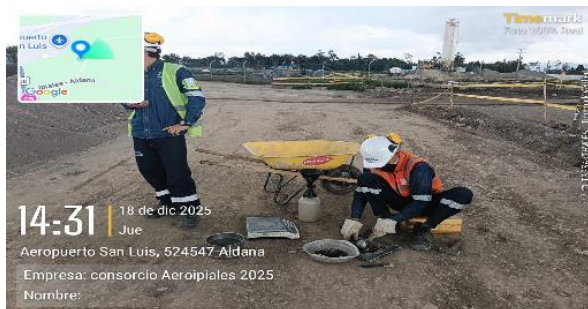
OTROS .• toma de densidades en el area de Terminal

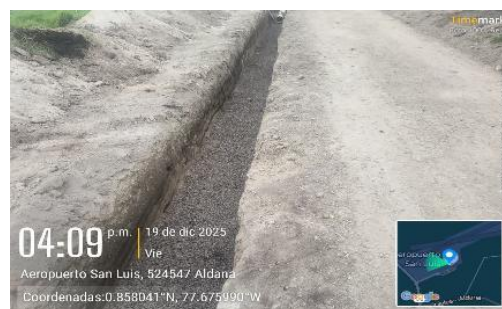
Descripción: URBANIZACION Y PAISAJISMO actividades excavación en el eje vial LT-04 para instalación de tubería 12" entre las abscisas K0+000 y K0+070

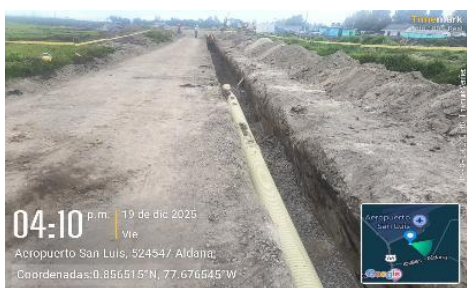
Descripción: URBANIZACION Y PAISAJISMO instala tubería de 12" en el eje vial LT-04 con una longitud de 24 metros lineales entre las abscisas K0+000 y K0+024

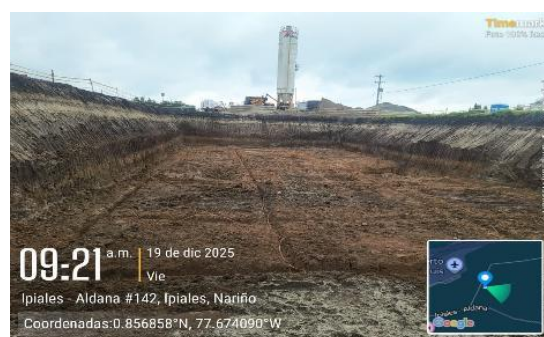
Descripción: BLOQUE TECNICO instalación del sistema de apantallamiento, iniciando con la disposición y fijación de conductor de cobre desnudo en las regatas previamente trazadas4
