| <p>AERONÁUTICA CIVIL<br/>UNIDAD ADMINISTRATIVA ESPECIAL</p> | <p>MINISTERIO DE TRANSPORTE<br/>UNIDAD ADMINISTRATIVA ESPECIAL DE LA<br/>AERONÁUTICA CIVIL<br/>MANUAL DE INTERVENTORÍA<br/>INFORME SEMANAL DE INTERVENTORÍA</p> | <p>INFORME No.</p> | <p>05 (ETAPA CONSTRUCCIÓN)</p> | | |
| | | <p>PERIODO</p> | <p>27/09/2025 - 2/10/2025</p> | | |
| <p>REGISTRO FOTOGRÁFICO AVANCE DE OBRA</p> | | | | | |

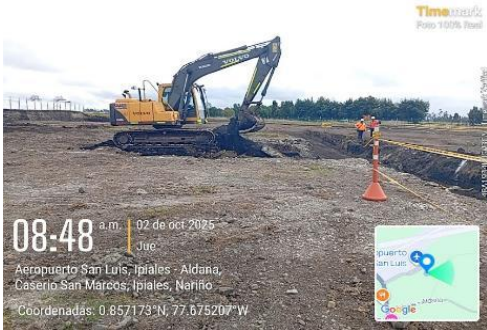
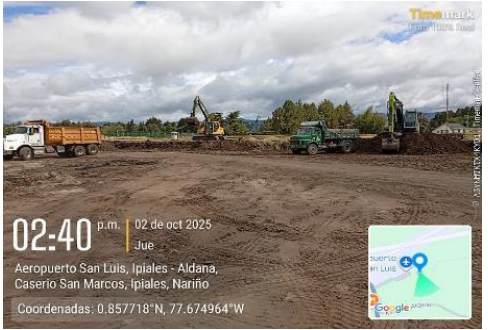
| <p><b>Descripción:</b> TERMINAL. Ejecución de excavación mecánica al costado sur.</p> | | | <p><b>Descripción:</b> TERMINAL. Ejecución de excavación mecánica al costado sur.</p> | | |

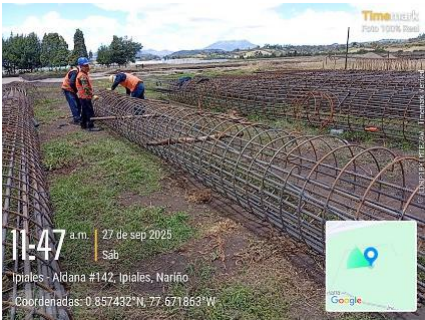
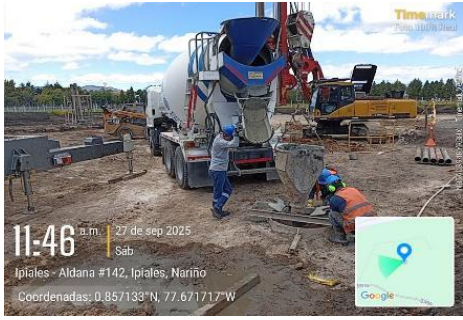
| <p><b>Descripción:</b> TORRE DE CONTROL. Armado de acero de refuerzo de pilotes para cimentación</p> | | | <p><b>Descripción:</b> TORRE DE CONTROL. Excavación mecánica a 27.53 metros, izaje de armadura de refuerzo y vaciado de concreto (previamente aprobada por contratista e interventoría), para el vaciado se utilizó 9 tubos Tremie (Pilote N°4)</p> | | |

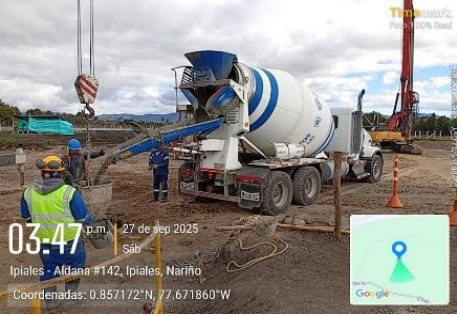
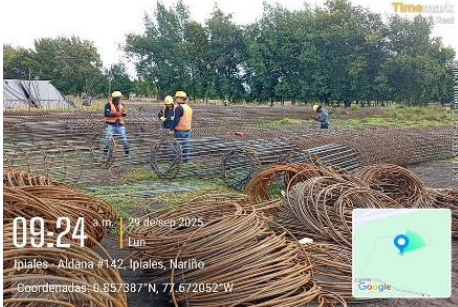
| <p><b>Descripción:</b> TORRE DE CONTROL. Excavación mecánica a 27.45 metros, izaje de armadura de refuerzo y vaciado de concreto (previamente aprobada por contratista e interventoría), para el vaciado se utilizó 9 tubos Tremie (Pilote N°7)</p> | | | <p><b>Descripción:</b> TORRE DE CONTROL. Armado de acero de refuerzo de pilotes para cimentación</p> | | |

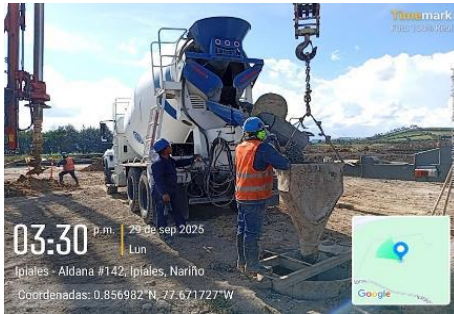
**Descripción:** TORRE DE CONTROL. Excavación mecánica a 27.43 metros, izaje de armadura de refuerzo y vaciado de concreto (previamente aprobada por contratista e interventoría), para el vaciado se utilizó 9 tubos Tremie (Pilote N°29).

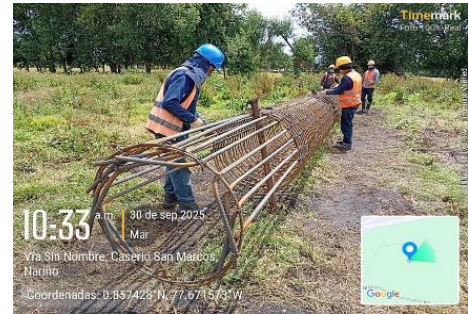
**Descripción:** TORRE DE CONTROL. Armado de acero de refuerzo de pilotes para cimentación

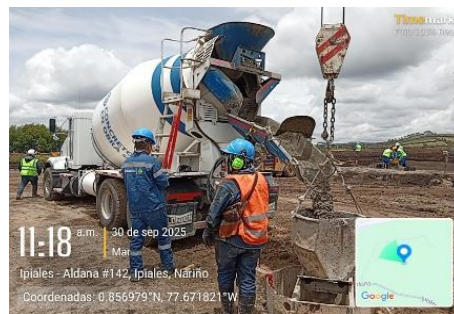
**Descripción:** TORRE DE CONTROL. Izaje de armadura de refuerzo y vaciado de concreto (previamente aprobada por contratista e interventoría), para el vaciado se utilizó 9 tubos Tremie (Pilote N°31).

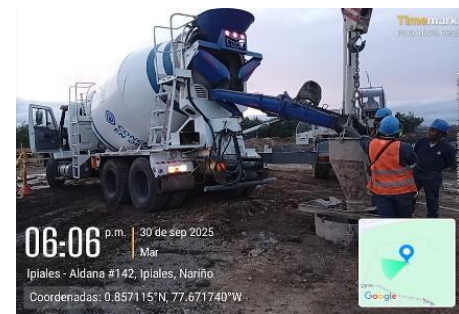
**Descripción:** TORRE DE CONTROL. Excavación mecánica a 27.8 metros, izaje de armadura de refuerzo y vaciado de concreto (previamente aprobada por contratista e interventoría), para el vaciado se utilizó 9 tubos Tremie (Pilote N°16).

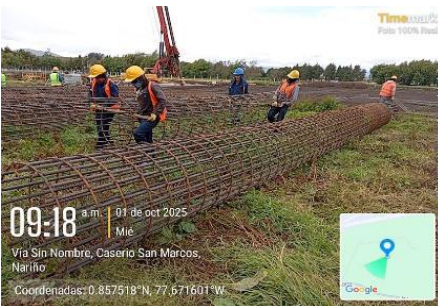
**Descripción:** TORRE DE CONTROL. Armado de acero de refuerzo de pilotes para cimentación

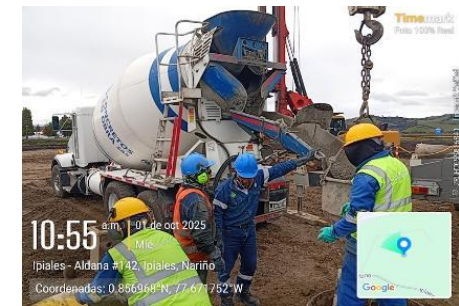
**Descripción:** TORRE DE CONTROL. Excavación mecánica hasta 27.40 m, izaje de armadura de refuerzo y vaciado de concreto (previamente aprobada por contratista e interventoría), para el vaciado se utilizó 9 tubos Tremie (Pilote N°16).

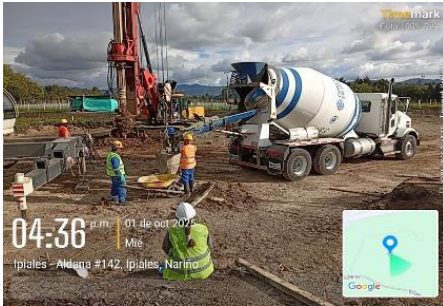
**Descripción:** TORRE DE CONTROL. Excavación mecánica a 27.60 metros, izaje de armadura de refuerzo y vaciado de concreto (previamente aprobada por contratista e interventoría), para el vaciado se utilizó 9 tubos Tremie (Pilote N°8).

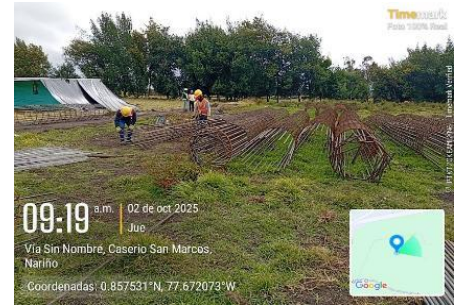
**Descripción:** TORRE DE CONTROL. Armado de acero de refuerzo de pilotes para cimentación

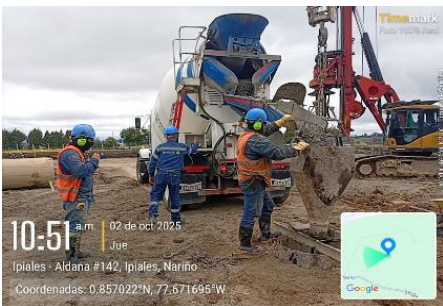
**Descripción:** TORRE DE CONTROL. Excavación mecánica a 27.30 metros, izaje de armadura de refuerzo y vaciado de concreto (previamente aprobada por contratista e interventoría), para el vaciado se utilizó 9 tubos Tremie (Pilote N°34).

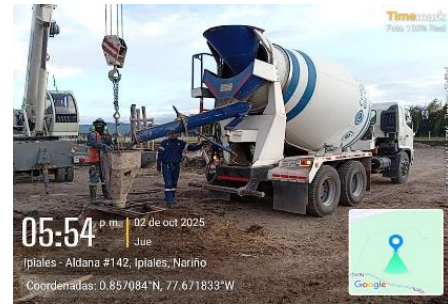
**Descripción:** TORRE DE CONTROL. Excavación mecánica a 27.40 metros, izaje de armadura de refuerzo y vaciado de concreto (previamente aprobada por contratista e interventoría), para el vaciado se utilizó 9 tubos Tremie (Pilote N°19).

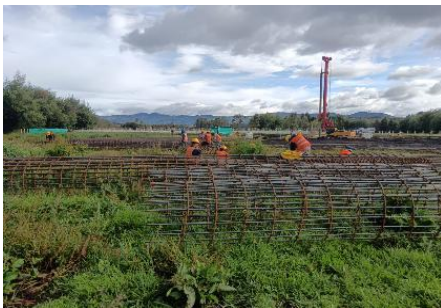
**Descripción:** TORRE DE CONTROL. Armado de acero de refuerzo de pilotes para cimentación

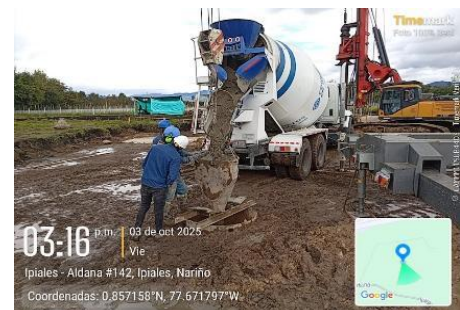
**Descripción:** TORRE DE CONTROL. Excavación mecánica a 27.40 metros, izaje de armadura de refuerzo y vaciado de concreto (previamente aprobada por contratista e interventoría), para el vaciado se utilizó 9 tubos Tremie (Pilote N°10).

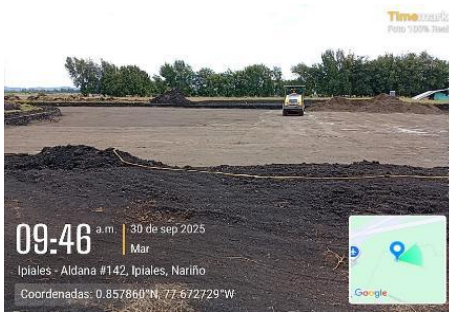
**Descripción:** SSEI. Ejecución de irrigación y compactación previa a toma de densidades.

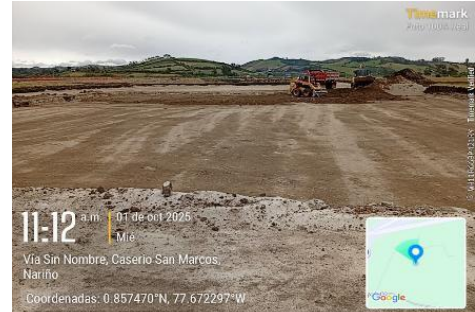
**Descripción:** SSEI. Vaciado, extendido, irrigación y compactación de la segunda capa de material de rebase.

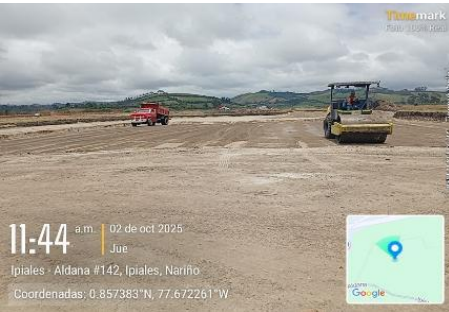
**Descripción:** SSEI. Irrigación y compactación de la segunda capa de material de rebase, previamente vaciado y extendido.

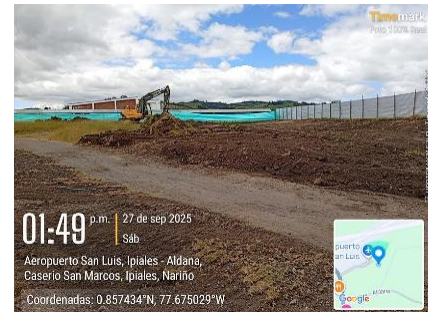
**Descripción:** PLATAFORMA. Descapote al costado sur de la plataforma actual.

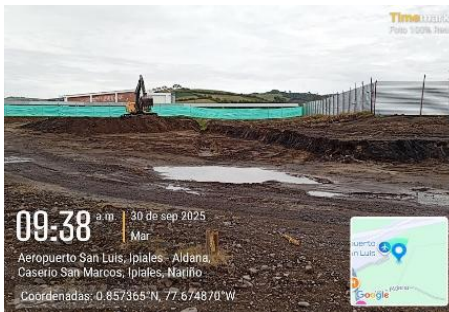
**Descripción:** PLATAFORMA. Descapote y excavación al costado sur de la plataforma actual.

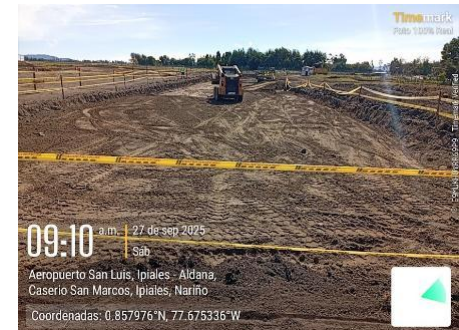
**Descripción:** VÍA PRINCIPAL EJE LT-04. Vaciado, extendido, irrigación y compactación de vía, entre las abscisas K0+140 y K0+245.

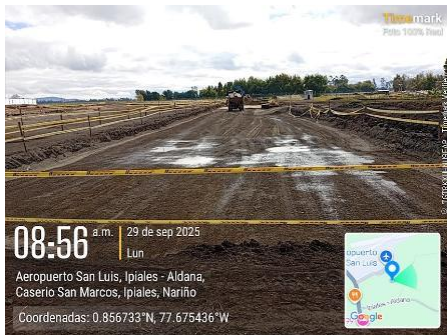
**Descripción:** VÍA PRINCIPAL EJE LT-04. Irrigación y compactación de vía, entre las abscisas K0+144 y K0+245.

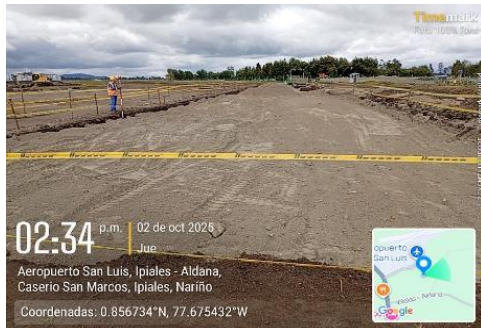
**Descripción:** VÍA PRINCIPAL EJE LT-04. Vaciado, extendido, irrigación y compactación de la segunda capa de material B200 entre las abscisas K0+144 y K0+245.

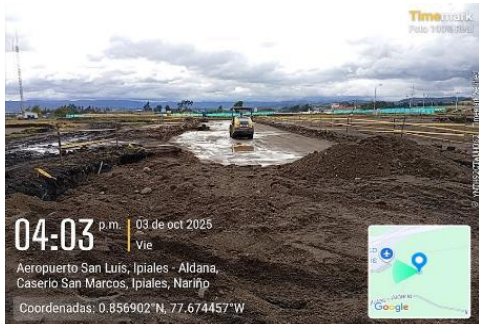
**Descripción:** VÍA PRINCIPAL EJE LT-04. Compactación entre las abscisas K0+144 y K0+245.

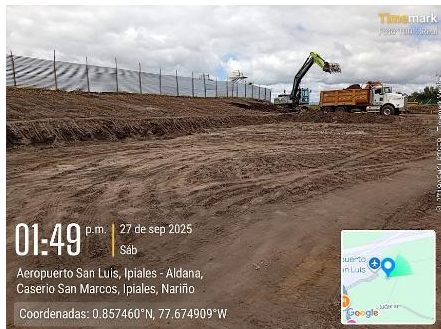
**Descripción:** VÍA PLATAFORMA EJE LA-01. Descapote entre las abscisas K0+099 y K0+208.

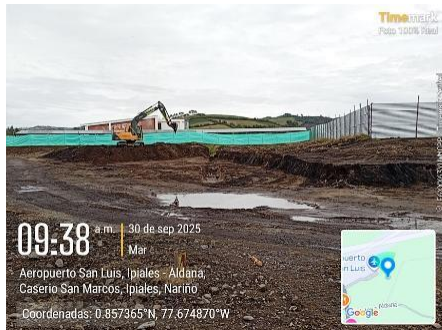
**Descripción:** VÍA PLATAFORMA EJE LA-01. Descapote entre las abscisas K0+068 y K0+099.

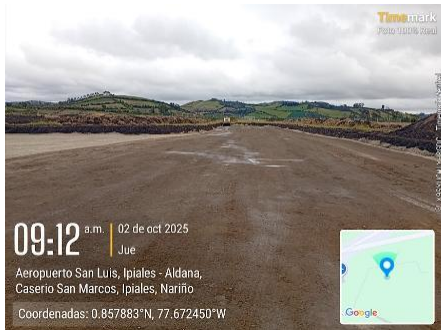
**Descripción:** VÍA LA-07. Irrigación y compactación entre las abscisas K0+176 y K0+240.

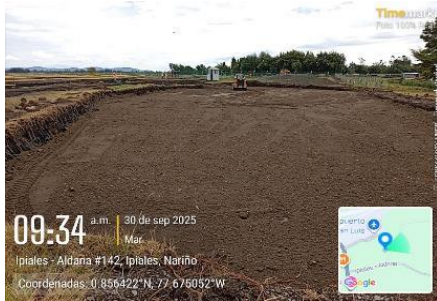
**Descripción: EJE APARCAMIENTO PARA USUARIOS:**  
Vaciado, extendido, irrigación y compactación de primera capa de material B200, entre las abscisas K0+090 y K0+115.

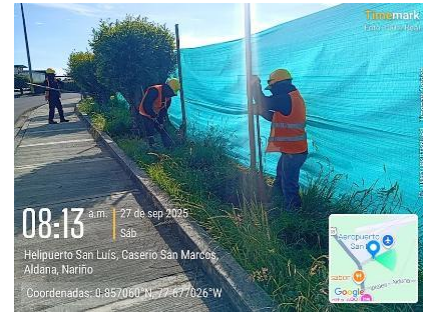
**Descripción: OTROS.** Incado de postes metálicos para cerramiento, frente a la zona verde contigua al terminal actual.

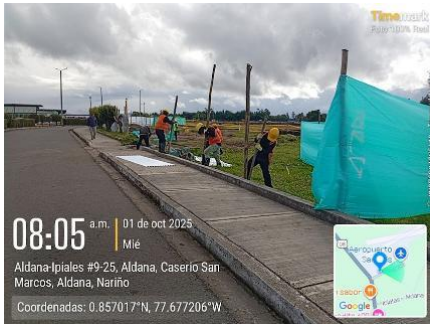
**Descripción: OTROS.** Excavación manual para instalación de postes metálicos e instalación de láminas de zinc en el cerramiento ubicado entre la capilla y la zona verde, contiguo al actual Terminal de Pasajeros.

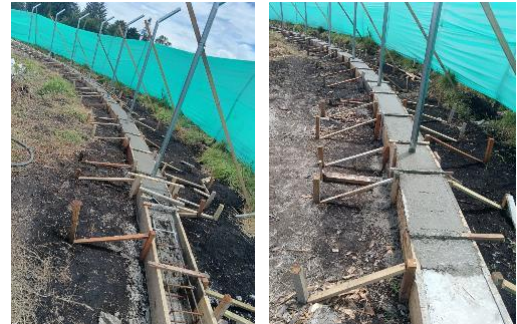
**Descripción: OTROS.** Construcción de 48.75 ml de viga de cerramiento, ubicada paralela al Eje LT-03, entre las abscisas K0+061.75 y K0+110.5.

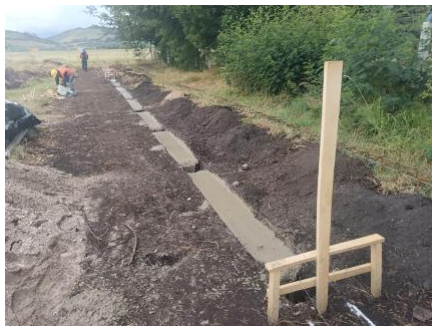
**Descripción: OTROS.** Construcción de 40 ml de solado para viga de cerramiento, colindante al predio del señor Yuri Benavides

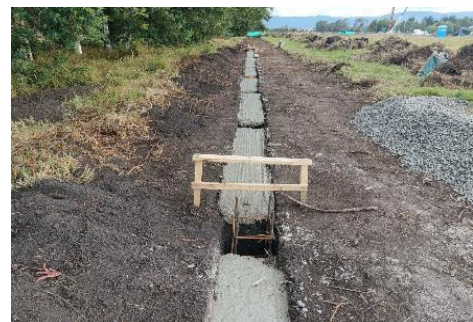
**Descripción: OTROS.** Construcción de 30 ml solado para viga de cerramiento, colindante al predio del señor Yuri Benavides.

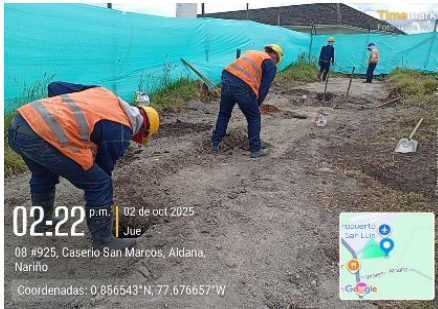
**Descripción:** OTROS. Excavación manual para instalación de pedestales, frente a la capilla.

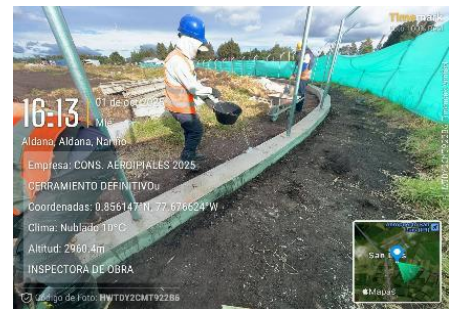
**Descripción:** OTROS. Curado de viga de cerramiento.

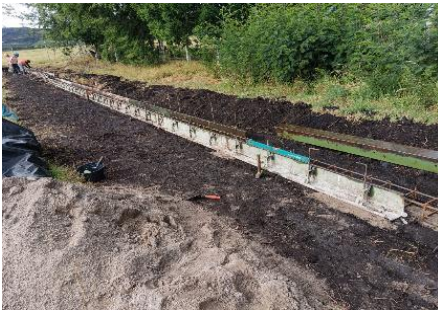
**Descripción:** OTROS. Instalación de 70 ml de encofrado metálico para la fundición de la viga de cerramiento, colindante con el predio del señor Yuri Benavides.

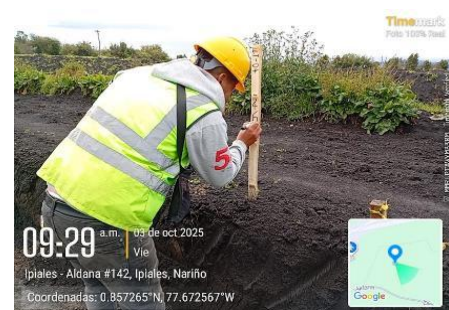
**Descripción:** OTROS. Levantamiento topográfico para la instalación de estacas con abscisas marcadas sobre el Eje LT-04.

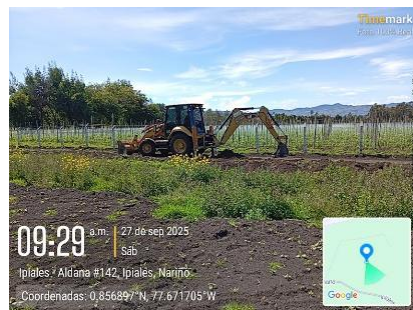
**Descripción:** OTROS. Descapote de vía carretable de 3 metros, colindante al predio en comodato de 2 Ha.

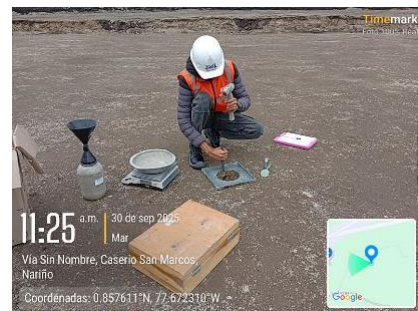
**Descripción:** OTROS. Ejecución del ensayo de Cono de Arena in situ para determinar densidades en la primera capa de recebo: SSEI (5 ensayos), Eje LA-07 (3 ensayos) y Eje LT-04 (2 ensayos).

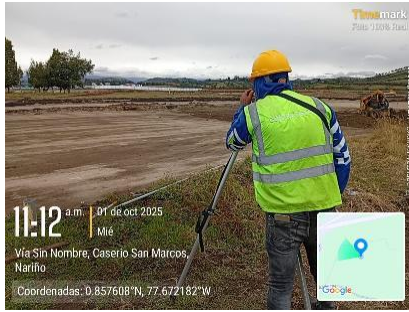
**Descripción: OTROS.** Marcación de niveles mediante cintas en estacas, indicando -0,80 m respecto a la rasante final, como referencia de avance y material faltante.

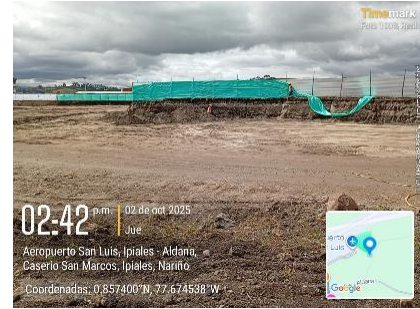
**Descripción: OTROS.** Instalación de lona verde sobre cerramiento conformado por láminas de zinc previamente instaladas, localizado en el costado sur de la plataforma existente.

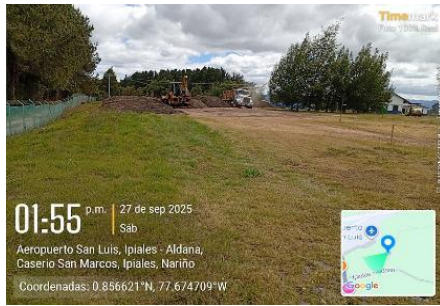
**Descripción: OTROS.** Cargue y transporte del material proveniente de la excavación de plataforma hacia zona de acopio, ubicada al costado este de Cuartos Técnicos.

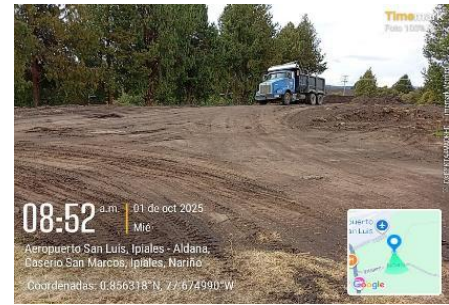
**Descripción: OTROS.** Cargue y transporte del material proveniente de la excavación de plataforma hacia zona de acopio, ubicada al costado este de Cuartos Técnicos.

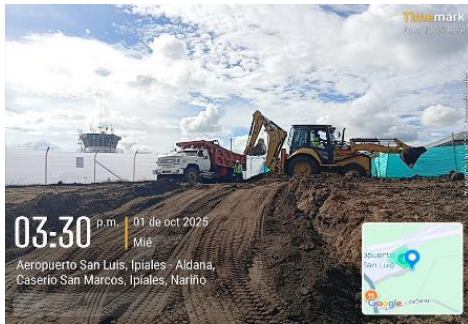
**Descripción: RELLENO LOCALIZADO.** Conformación de zona verde, ubicada al costado suroeste de la plataforma, utilizando material proveniente de las excavaciones realizadas en plataforma.

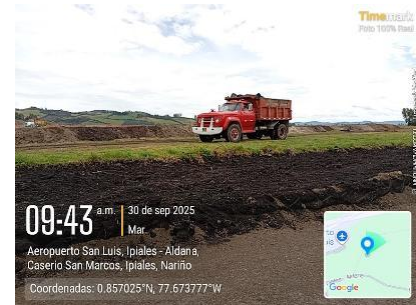
**Descripción: RELLENO LOCALIZADO.** Cargue y transporte de material proveniente de excavaciones de pilotes hacia la zona verde, localizada frente a la planta de concreto, en proximidades de la plataforma.

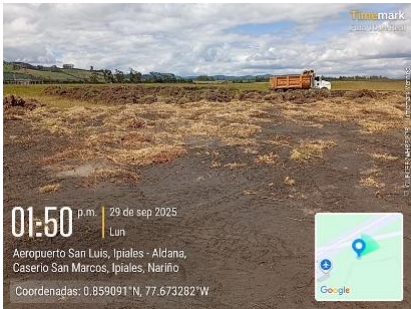
**Descripción:** **RELLENO LOCALIZADO.** Cargue y transporte de material proveniente de excavaciones de plataforma hacia zona verde ubicada en proximidades del Eje LA-07 y plataforma existente. Se realiza extendido y compactación del material.

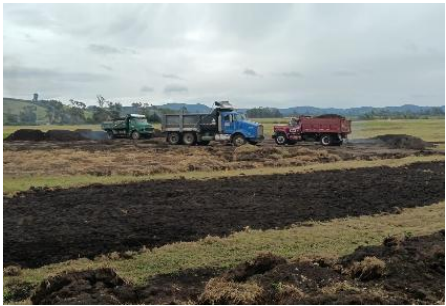
**Descripción:** **RELLENO LOCALIZADO.** Cargue y transporte de material proveniente de excavaciones de plataforma hacia la zona verde ubicada en proximidades del Eje LA-07 y Eje LA-08. Se realiza extendido y compactación del material.
