| <b>UNIDAD EJECUTORA:</b> UNIDAD ADMINISTRATIVA ESPECIAL DE AERONAUTICA CIVIL - AEROCIVIL - NIT 89999059-3 | | | | | <b>FECHA:</b> 25/10/2025 |
| <b>Semana No</b> 14 | | <b>Del</b> 18/10/2025 | | <b>AL:</b> 24/10/2025 | |

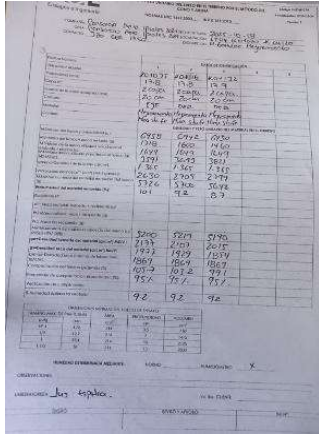
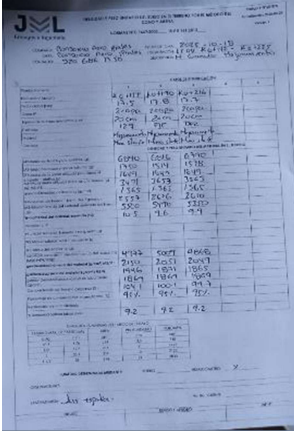
| <div style="display: flex; align-items: center;"> <div> <b>INFORME SEMANAL DE INTERVENTORÍA</b> </div> </div> | | | | | |
|---|--|---|---|---|---|
| <ul style="list-style-type: none"> <li>• Del ensayo del cono y la arena, se obtuvieron los siguientes resultados:</li> </ul> | | | | | |
