MINISTERIO DE TRANSPORTE  
UNIDAD ADMINISTRATIVA ESPECIAL DE LA  
AERONÁUTICA CIVIL  
MANUAL DE INTERVENTORÍA  
INFORME SEMANAL DE INTERVENTORÍA

08 (ETAPA CONSTRUCCIÓN)

18/10/2025 - 24/10/2025

REGISTRO FOTOGRÁFICO AVANCE DE OBRA

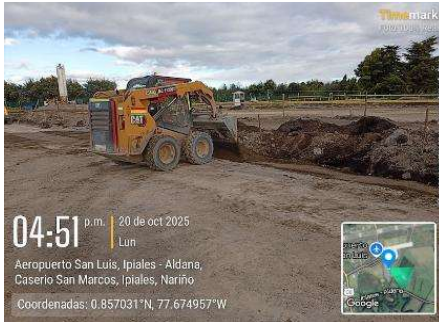
**Descripción: TERMINAL.** Extracción del material previamente dispuesto, seguida del vaciado, extendido y compactación de nuevo material de mejoramiento en las áreas donde se presentaban fallas por alcochonamiento.

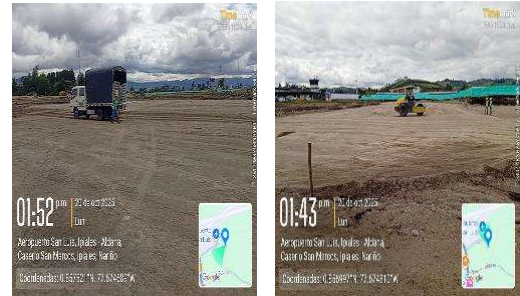
**Descripción: TERMINAL.** Irrigación y compactación previa a la toma de densidades en el Bloque 2, entre los Ejes D a G y entre los Ejes 0 a 9.

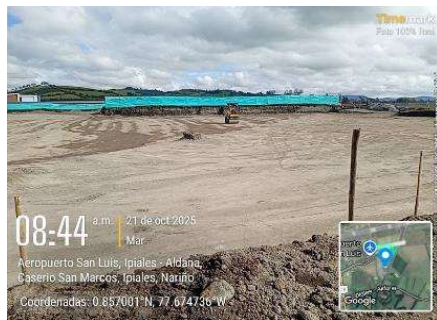
**Descripción: TERMINAL.** Irrigación y compactación previa a la toma de densidades en el Bloque 3 entre los Ejes G a J y entre los Ejes 0 a 9.

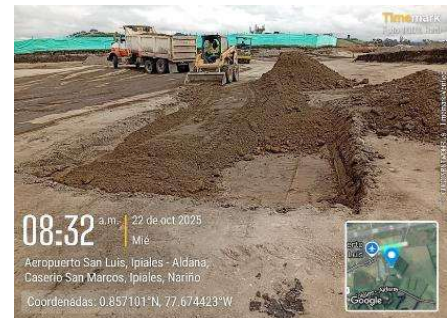
**Descripción: TERMINAL.** Extracción del material previamente dispuesto, seguida del vaciado, extendido y compactación de nuevo material de mejoramiento en las áreas donde se presentaban fallas por alcochonamiento.

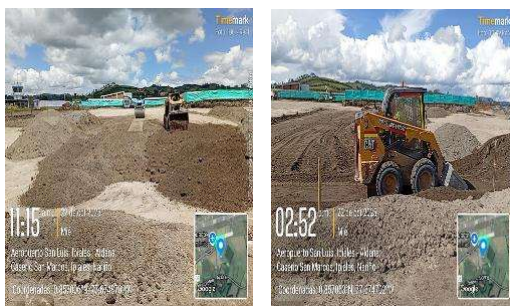
**Descripción: TERMINAL.** Vaciado, extendido y compactación en el Bloque 2, entre los Ejes D a G y entre los Ejes 1 a 9 y en el Bloque 3 entre los Ejes G a J y entre los Ejes 1 a 9.

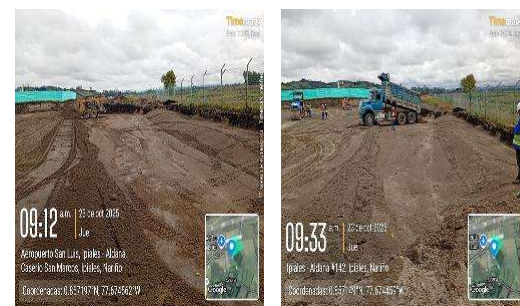
**Descripción: TERMINAL.** Vaciado, extendido de material de mejoramiento y compactación de la primera capa liberada por interventoría en el Bloque 3 entre los ejes J a L y entre los ejes 0 a 9 y en el Bloque 4 entre los ejes L a N y entre los ejes 1 a 9.

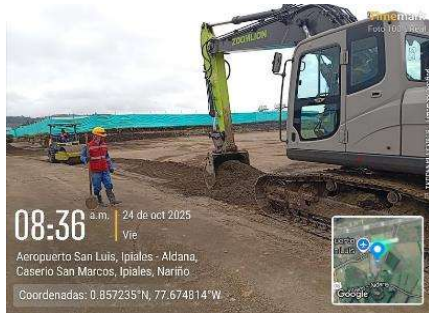
**Descripción: TERMINAL.** Extracción del material previamente dispuesto, seguida del vaciado, extendido y compactación de nuevo material de mejoramiento en las áreas donde se presentaban fallas por alcochonamiento.

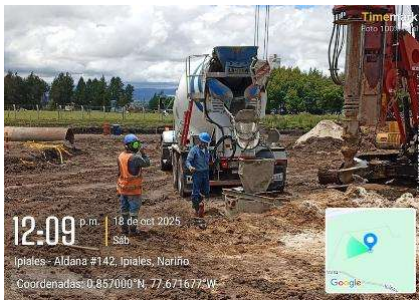
**Descripción: TORRE DE CONTROL.** Excavación mecánica a 27,60 metros, izaje de armadura de refuerzo (previamente aprobada por contratista e interventoría) y vaciado de concreto, utilizando 9 tubos Tremie. (Pilote N°27).

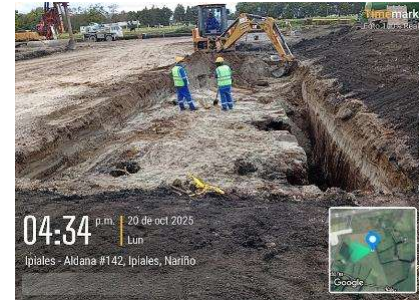
**Descripción: TORRE DE CONTROL.** Excavación mecánica y manual alrededor de los pilotes, con el fin de destaparlos y proceder a la ejecución del descabece.

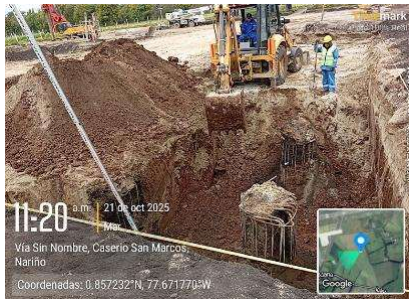
**Descripción: TORRE DE CONTROL.** Excavación mecánica y manual alrededor de los pilotes, con el fin de destaparlos y proceder a la ejecución del descabece.

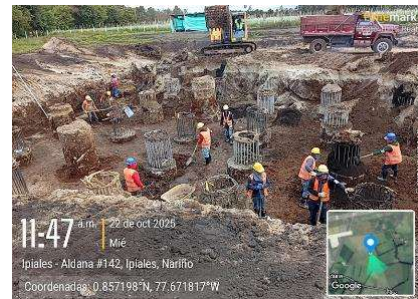
**Descripción: TORRE DE CONTROL.** Limpieza manual del material de relleno en torno a los pilotes previamente fundidos, con el fin de exponerlos completamente y dejar el área lista para la ejecución del descabece.

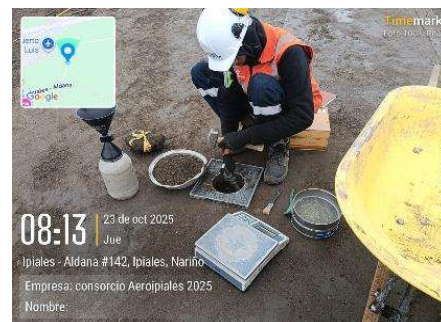
**Descripción:** OTROS. Toma de densidades mediante el ensayo del Cono de Arena in situ en el bloque 4 del Termino. Se efectuó una verificación en el punto 8M", con el fin de corroborar el resultado del punto 7N, el cual no cumplió en el ensayo anterior. Este último control fue realizado por el equipo de laboratorio del contratista, en el área
