| <b>UNIDAD EJECUTORA:</b> UNIDAD ADMINISTRATIVA ESPECIAL DE AERONÁUTICA CIVIL - AEROCIVIL-NIT 89999059-3 | | | | | <b>FECHA:</b> 8/11/2025 |
| <b>Semana No</b> <u>16</u> | | <b>Del :</b> <u>1/11/2025</u> | <b>AL:</b> <u>7/11/2025</u> | | |

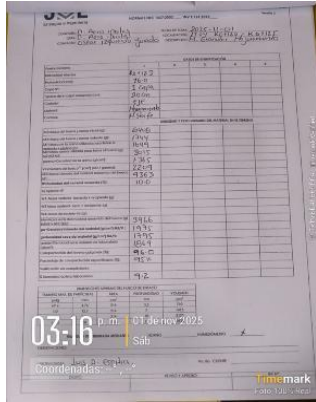
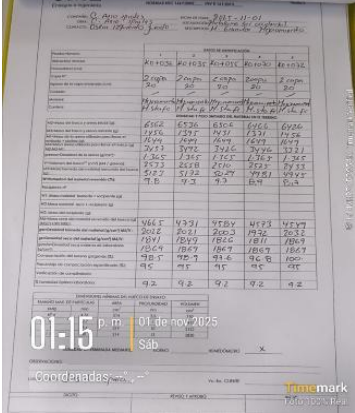
| <ul style="list-style-type: none"> <li>• Del ensayo del cono y la arena realizado en la vía principal, correspondiente al Eje LT-04, se obtuvieron los siguientes resultados:</li> </ul> | | | | | |
| <div style="display: flex; justify-content: space-around;"> <div style="text-align: center;"> <p>03:16 p.m. 01 de nov 2025</p> </div> <div style="text-align: center;"> <p>01:15 p.m. 01 de nov 2025</p> </div> </div> <p style="text-align: center;">o Del ensayo del cono y la arena realizado en la vía principal, correspondiente al Eje LT-04, se obtuvieron los siguientes resultados:</p> | | | | | |

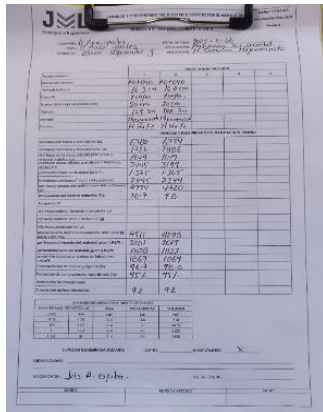
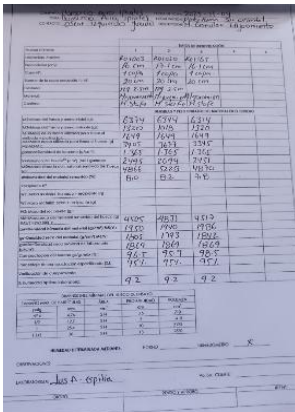
| <ul style="list-style-type: none"> <li>Del ensayo del cono y la arena realizado en plataforma, se obtuvieron los siguientes resultados:</li> </ul> | | | | |

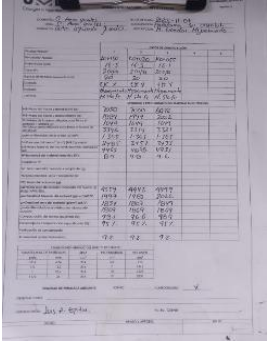
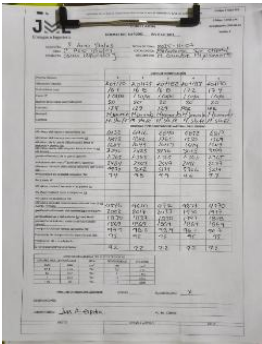
| <ul style="list-style-type: none"> <li>La viga de cerramiento ubicada en el costado oriental de los cuartos técnicos presenta desportillamientos en su superficie. Se informó de dicha novedad al ingeniero residente Julio Burbano, con el fin de que adopte las medidas correctivas correspondientes.</li> <li>En el sector del SSEI y la Torre de Control se observa material de acero de refuerzo y casetones de madera, dispuestos sin cubierta y expuestos a la intemperie, sin estar ubicado sobre camilla. Esta condición ha generado procesos de oxidación en el acero, debido a las recientes lluvias.</li> <li>Del ensayo del cono y la arena realizado en plataforma sur oriental, se obtuvieron los siguientes resultados:</li> </ul> | | | | | |
