MINISTERIO DE TRANSPORTE  
UNIDAD ADMINISTRATIVA ESPECIAL DE LA  
AERONÁUTICA CIVIL  
MANUAL DE INTERVENTORÍA  
INFORME SEMANAL DE INTERVENTORÍA

16 (ETAPA CONSTRUCCIÓN)

01/11/2025 - 7/11/2025

REGISTRO FOTOGRÁFICO AVANCE DE OBRA

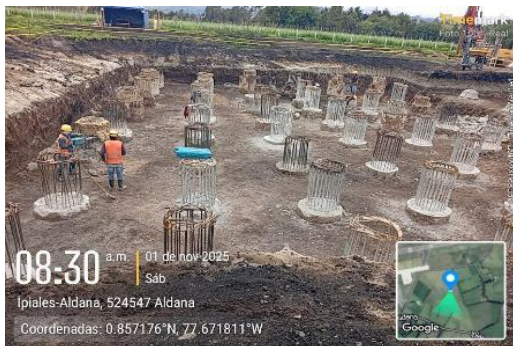
Descripción: TORRE DE CONTROL. Descabece de pilotes.

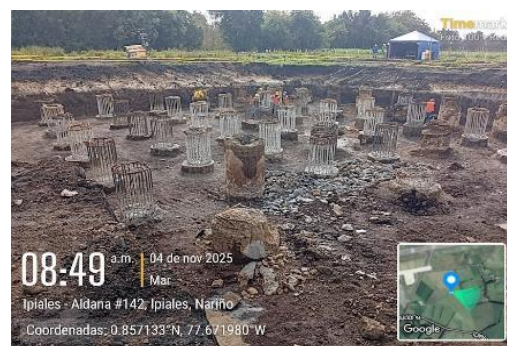
Descripción: TORRE DE CONTROL. Descabece de pilotes.

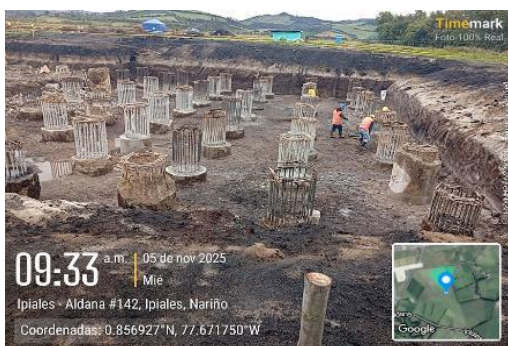
Descripción: TORRE DE CONTROL. Descabece de pilotes.

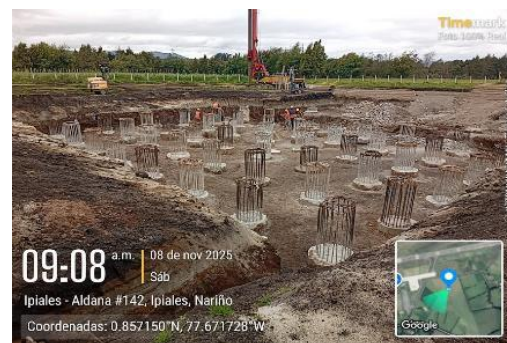
Descripción: TORRE DE CONTROL. Descabece de pilotes.

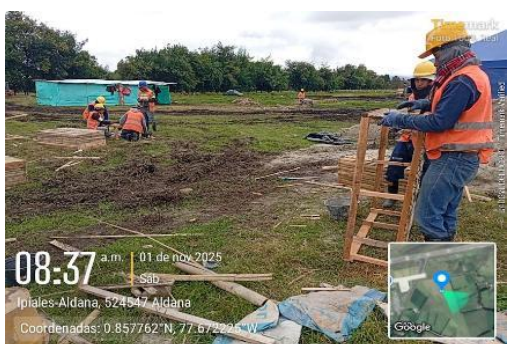
Descripción: SSEI. Armado de casetones de madera.

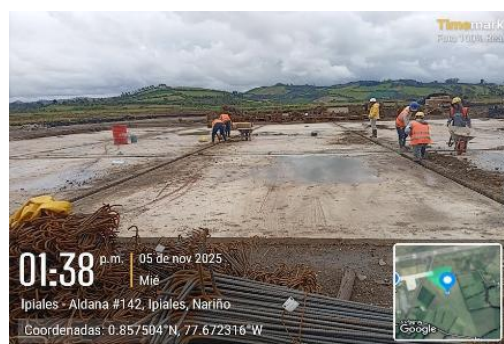
Descripción: SSEI. Regatas en el solado, empleando cortadora de concreto para la apertura de zanjas lineales destinadas a la instalación del sistema de apuntalamiento y puesta a tierra.

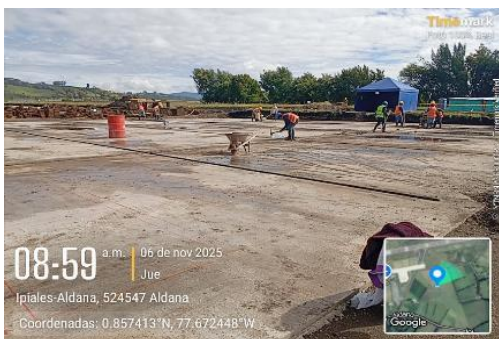
**Descripción:** SSEI. Regatas en el solado, empleando cortadora de concreto para la apertura de zanjas lineales destinadas a la instalación del sistema de apantallamiento y puesta a tierra.

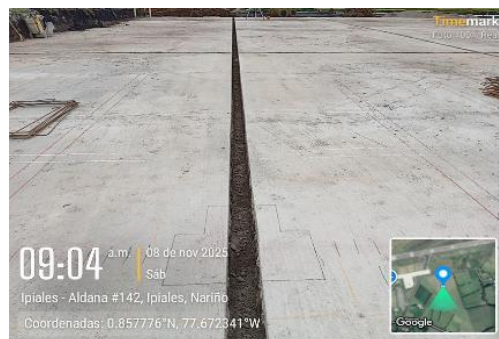
**Descripción:** SSEI. Regatas en el solado, empleando cortadora de concreto para la apertura de zanjas lineales destinadas a la instalación del sistema de apantallamiento y puesta a tierra.

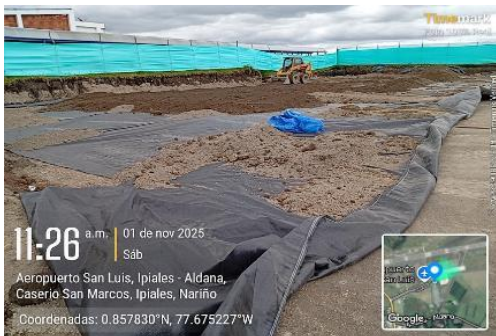
**Descripción:** PLATAFORMA.. Instalación de 924 M2 de geotextil en el sector oeste de plataforma actual.

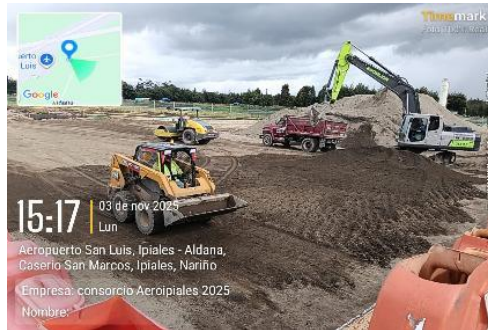
**Descripción:** PLATAFORMA. Conformación de primera capa de material de mejoramiento en el costado oriental.

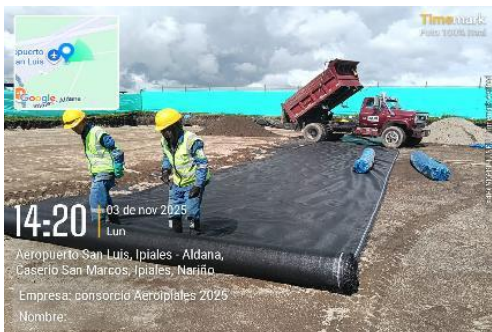
**Descripción:** PLATAFORMA. Instalación de 462 M2 de Geotextil en el costado oeste.

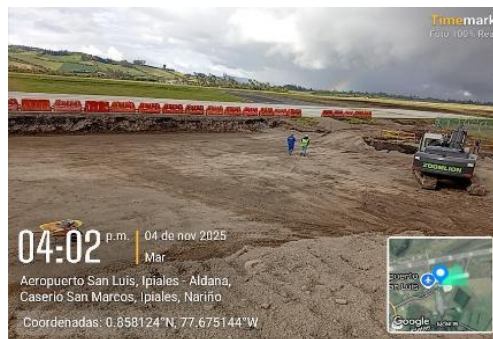
**Descripción:** PLATAFORMA. Conformación de primera capa de material de mejoramiento en el costado oriental.

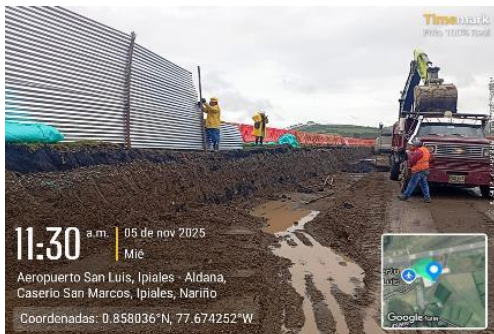
**Descripción:** PLATAFORMA. Excavación mecánica en el costado oriental.

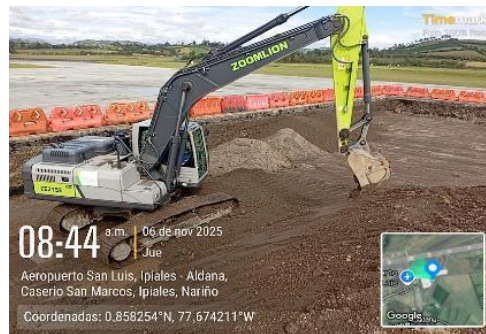
**Descripción:** PLATAFORMA. Corrección de fallas por acolchamiento.

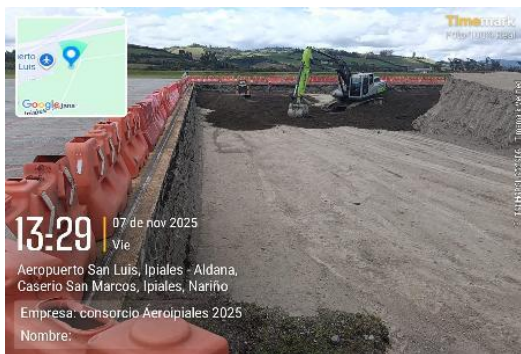
**Descripción:** PLATAFORMA. Conformación de segunda capa de material de mejoramiento, en el sector sur oriental.

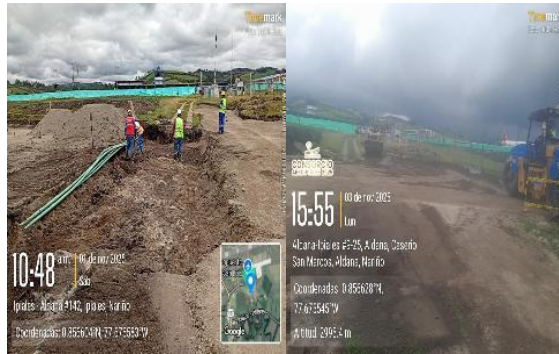
**Descripción:** VÍA PRINCIPAL EJE LT-04. Excavación mecánica entre los ejes K0+120 y K0+125.80 y conformación de primera, segunda y tercera capa de material de mejoramiento..

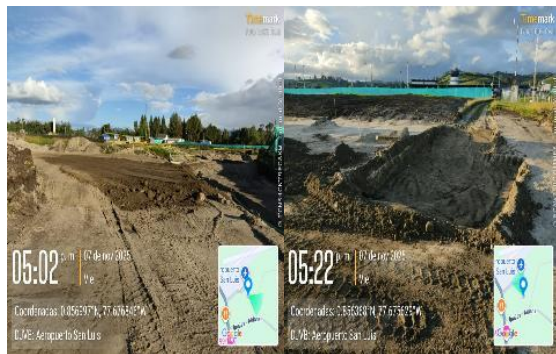
**Descripción:** VÍA PRINCIPAL EJE LT-04. Corrección de fallos en las abscisas K0+010 y K0+120

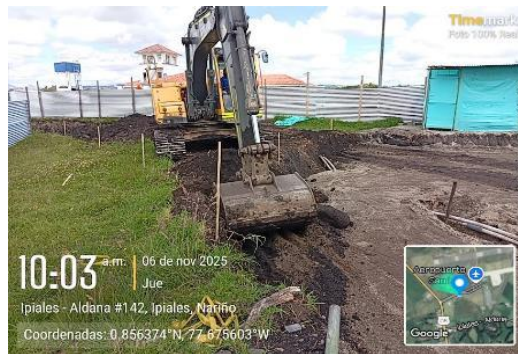
**Descripción:** VÍA EJE LT-05. Excavación mecánica.

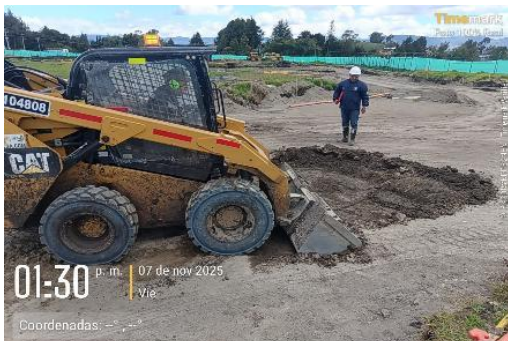
**Descripción:** VÍA PRINCIPAL EJE LT-03. Corrección de fallas por acolchonamiento.

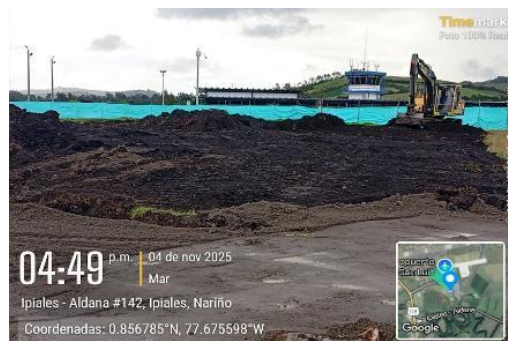
**Descripción:** RELLENO LOCALIZADO. Explanación de material previamente dispuesto en zona verde, localizada al Eje izquierdo de la vía correspondiente al Eje LT04, entre las abscisas K0+070 y K0+120.

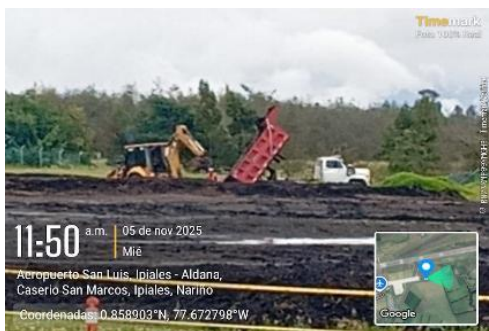
**Descripción:** RELLENO LOCALIZADO. Cargue y transporte de material producto de excavaciones de plataforma hacia zona verde, localizada a la derecha de la vía correspondiente al Eje LT-07.

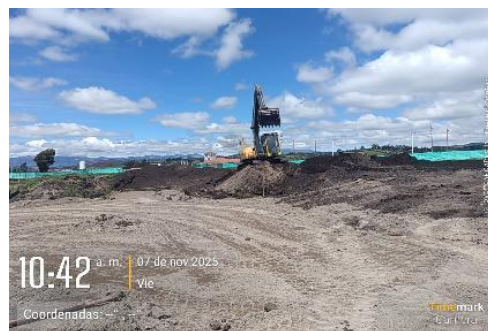
**Descripción:** RELLENO LOCALIZADO. Extendido de material de excavación, previamente acopiado en zona verde al costado izquierdo de la vía, correspondiente al LT-04, en proximidades de la abscisa K0+110.

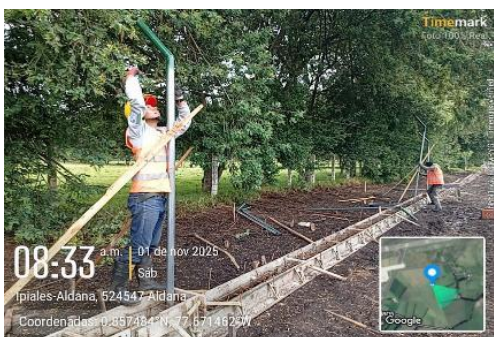
**Descripción:** OTROS. Instalación de postes metálicos estructurales que conforman el cerramiento definitivo, en el tramo colindante con el predio del señor Yuri Benavides.

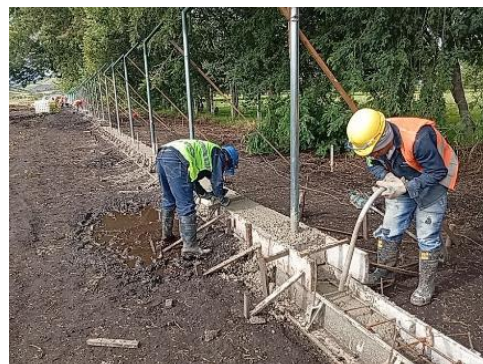
**Descripción:** OTROS. Fundición de 54.57 ML de viga de cerramiento, en el tramo comprendido entre las abscisas K0+207.06 y K0+261.63, colindante al predio del señor Yuri Benavides.

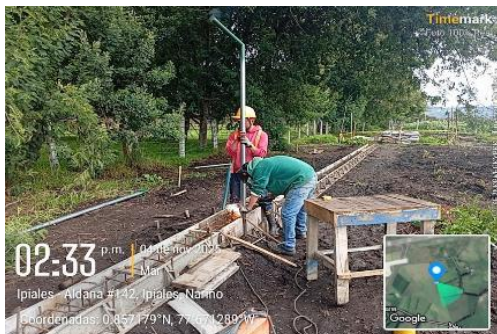
**Descripción: OTROS.** Instalación de los ángulos superiores y de los postes metálicos, correspondientes al cerramiento definitivo colindante con el predio del señor Yuri Benavides.

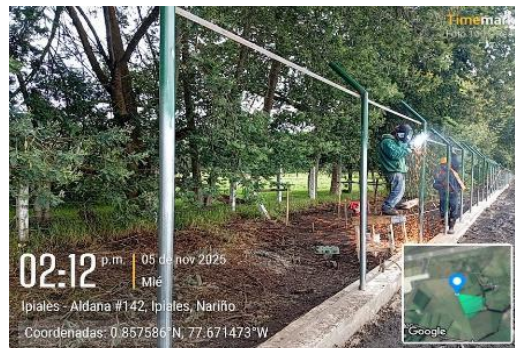
**Descripción: OTROS.** Instalación de los ángulos superior e inferior y de los postes metálicos, correspondientes al cerramiento definitivo colindante con el predio del señor Yuri Benavides.

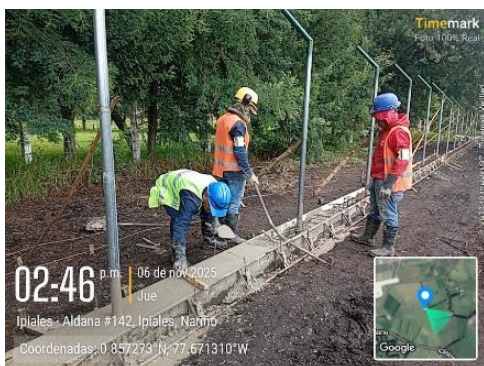
**Descripción: OTROS.** Fundición de 81.87 ML de viga de cerramiento, colindante al predio del señor Yuri Benavides, entre las abscisas K0+229,13 y K0+261,63.

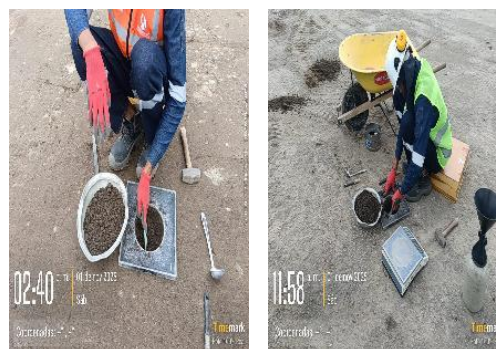
**Descripción: OTROS.** Toma de densidades mediante el ensayo del cono de arena, en los puntos de control establecidos: bloque 2 del Terminal (Ejes 1E, 2F, 3D', 4F', 5E y 7F'), en la abscisa K0+123 del Eje LT-04, y en el costado occidental de la plataforma actual para verificar la compactación del material de mejoramiento.

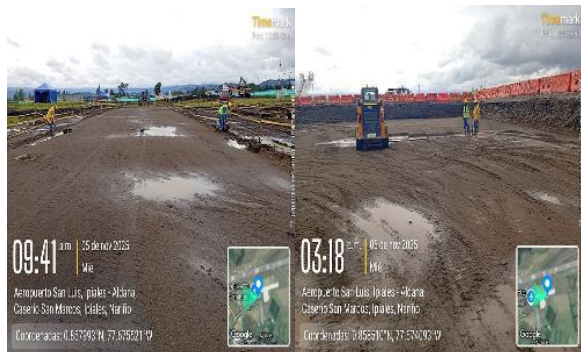
**Descripción: OTROS.** Evacuación manual de empozamientos de agua lluvia en la vía correspondiente al Eje LT-04 y en Plataforma.

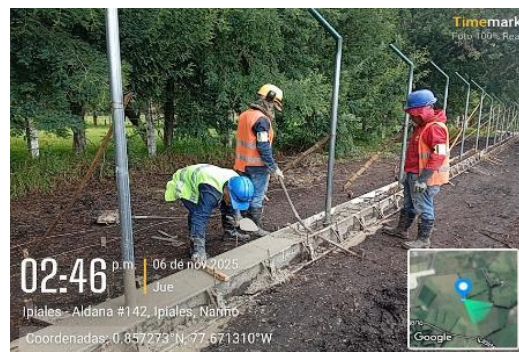
**Descripción: OTROS.** Fundición de 81.87 ML de viga de cerramiento, colindante al predio del señor Yuri Benavides, entre las abscisas K0+229,13 y K0+261,63.

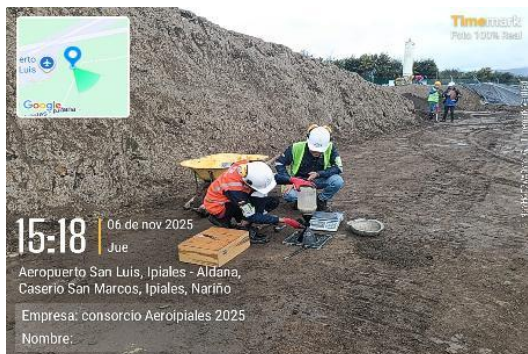
**Descripción: OTROS:** Toma de densidades, mediante el ensayo del cono de arena, al costado sur oriental de la plataforma actual para verificar la compactación del material de mejoramiento y proceder a la liberación de la segunda capa.

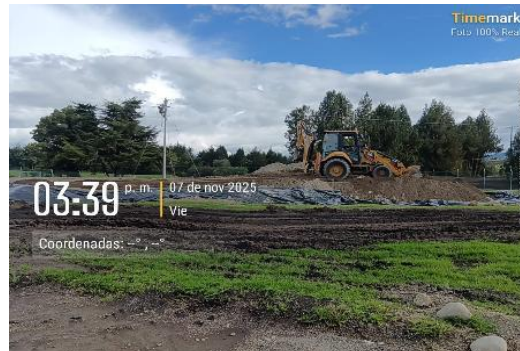
**Descripción: OTROS.** Acopio de material de recebo en proximidades del Eje aparcamiento para usuarios.

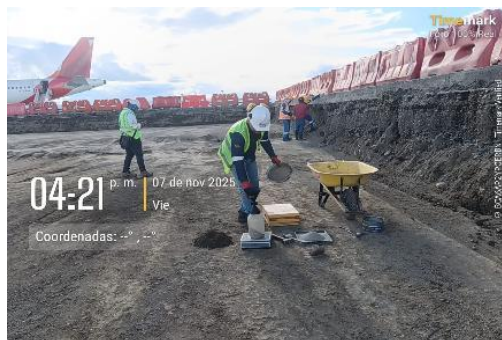
**Descripción: OTROS.** Toma de densidades mediante el ensayo del cono de arena, al costado sur oriental de la plataforma actual para verificar la compactación del material de mejoramiento y proceder a la liberación de la segunda capa.

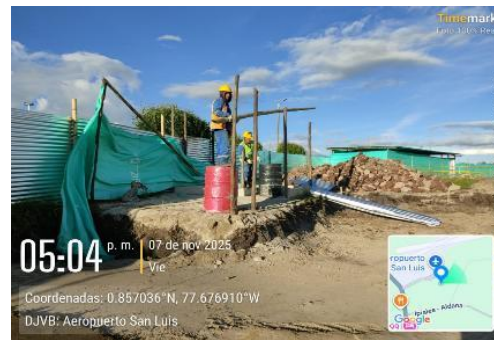
**Descripción: OTROS.** Montaje de campamento provisional, localizado en cercnias de la glorieta.

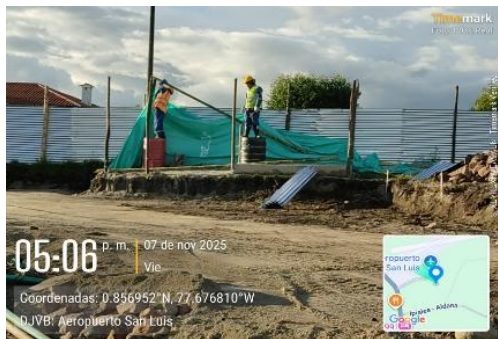
**Descripción: OTROS.** Montaje de campamento provisional, localizado en cercnias de la glorieta.

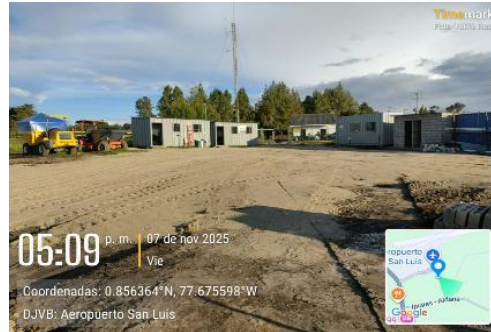
**Descripción: OTROS.** Acondicionamiento de vía, localizada en proximidades de campamento
