| <b>UNIDAD EJECUTORA:</b> UNIDAD ADMINISTRATIVA ESPECIAL DE AERONÁUTICA CIVIL - AEROCIVIL - NIT 89999059-3 | | | | | |
| <b>Semana No</b> <u>17</u> | | <b>Del :</b> <u>8/11/2025</u> | | <b>AL:</b> <u>14/11/2025</u> | |

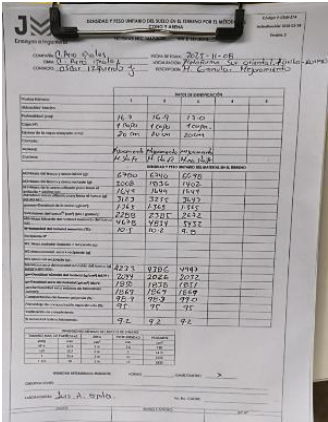
| <ul style="list-style-type: none"> <li>• Del ensayo del cono y la arena realizado en plataforma sur oriental, se obtuvieron los siguientes resultados:</li> </ul> | | | | |

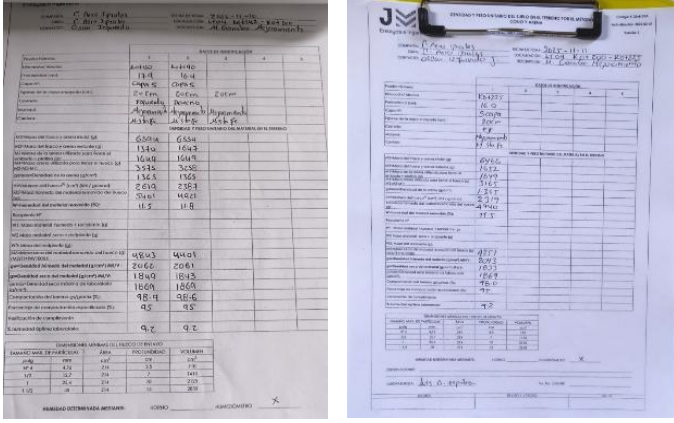
| <ul style="list-style-type: none"> <li>De los ensayos del cono y la arena realizados en la vía LT-04, se obtuvieron los siguientes resultados:</li> </ul> | | | | | |
