MINISTERIO DE TRANSPORTE  
UNIDAD ADMINISTRATIVA ESPECIAL DE LA  
AERONÁUTICA CIVIL  
MANUAL DE INTERVENTORÍA  
INFORME SEMANAL DE INTERVENTORÍA

17 (ETAPA CONSTRUCCIÓN)

8/11/2025 - 14/11/2025

REGISTRO FOTOGRÁFICO AVANCE DE OBRA

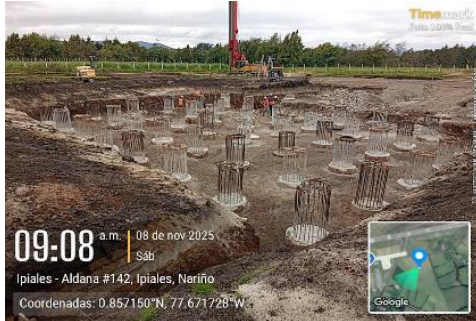
Descripción: TORRE DE CONTROL. Descabece de pilotes.

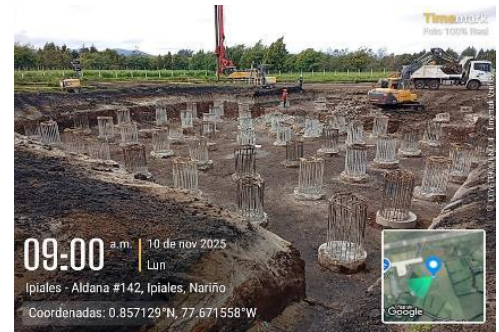
Descripción: TORRE DE CONTROL. Evacuación de escombros producto de descabece de pilotes.

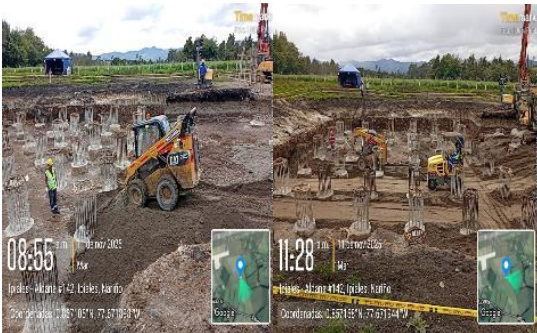
Descripción: TORRE DE CONTROL. Relleno con material de rebase y compactación

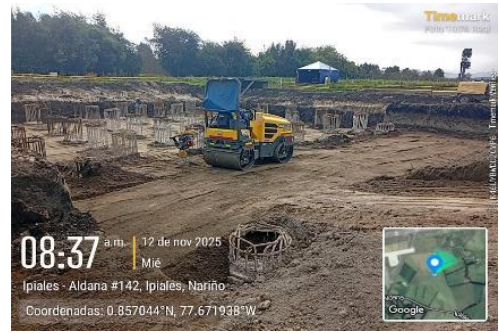
Descripción: TORRE DE CONTROL. Compactación de material previamente dispuesto.

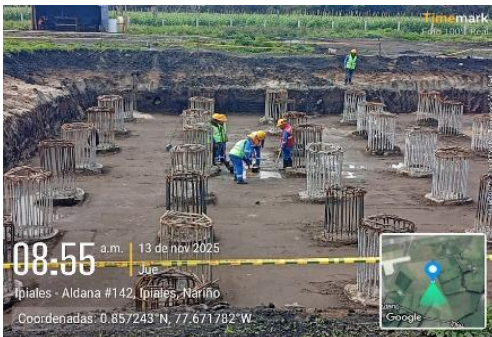
Descripción: TORRE DE CONTROL. Evacuación manual del agua empozada generada por las precipitaciones.

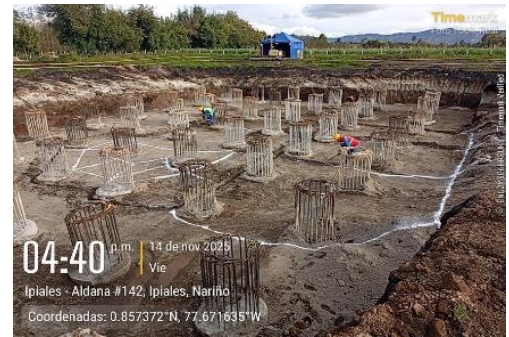
Descripción: TORRE DE CONTROL. Evacuación manual del agua empozada generada por las precipitaciones.

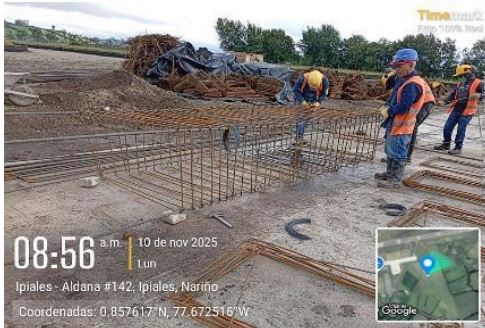
**Descripción:** SSEI. Armado de acero de refuerzo para vigas de cimentación.

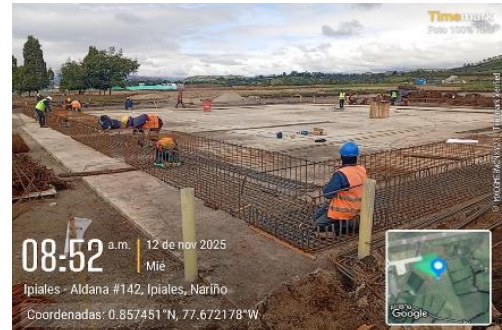
**Descripción:** SSEI. Armado de acero de refuerzo para vigas de cimentación.

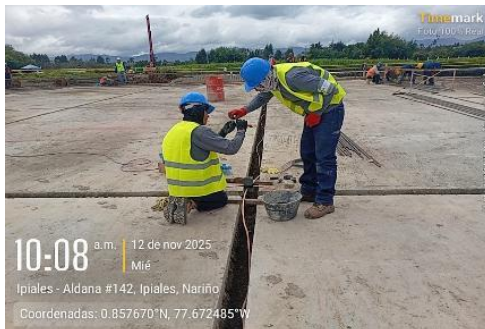
**Descripción:** SSEI. Instalación del cableado del sistema de puesta a tierra y apantallamiento.

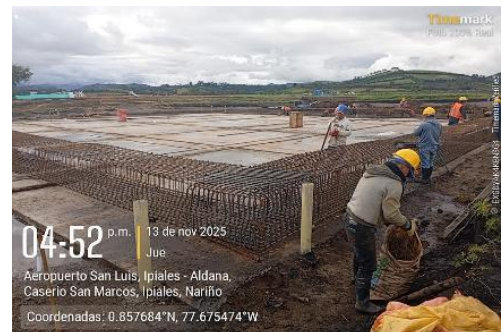
**Descripción:** SSEI. Armado de acero de refuerzo para vigas de cimentación

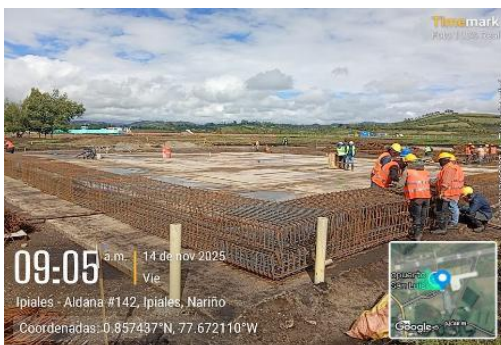
**Descripción:** SSEI. Armado de acero de refuerzo para vigas de cimentación

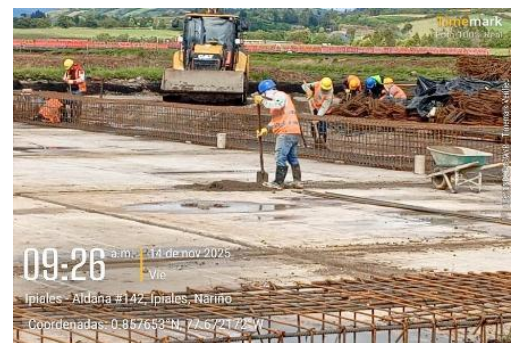
**Descripción:** SSEI. Relleno de zanjas con material de recebo y fundición de solados sobre las mismas.

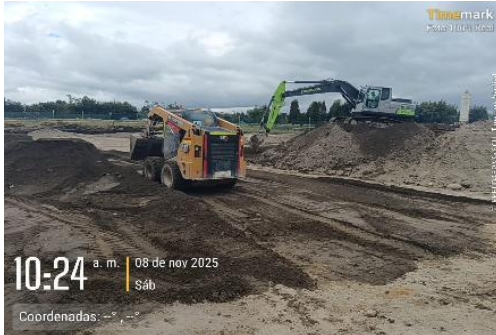
**Descripción:** PLATAFORMA. Conformación de segunda capa de material de mejoramiento, en el sector sur oriental.

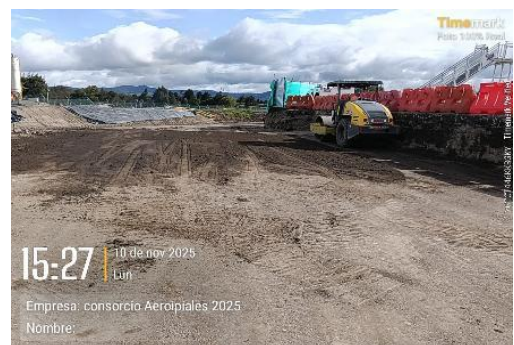
**Descripción:** PLATAFORMA. Conformación de segunda capa de material de mejoramiento, en el sector sur oriental.

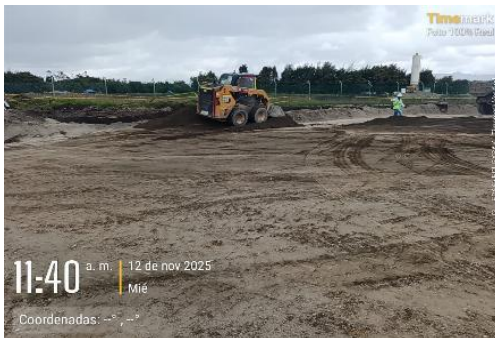
**Descripción:** PLATAFORMA. Conformación de la 3ra capa de material de mejoramiento en el costado oriental.

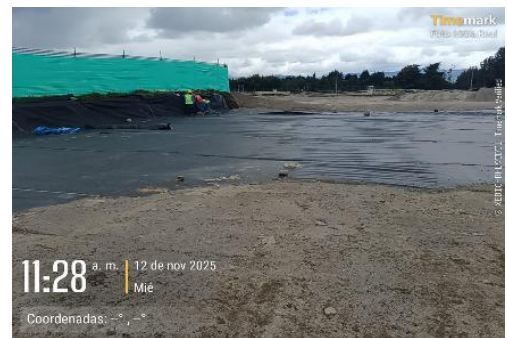
**Descripción:** PLATAFORMA. Instalación de geotextil en el costado occidental.

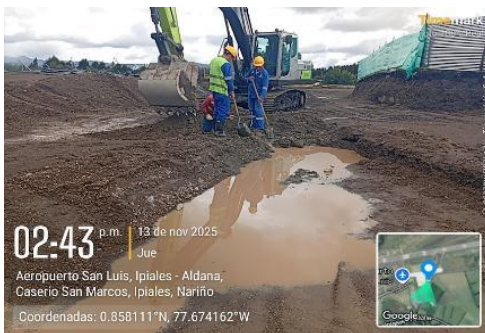
**Descripción:** PLATAFORMA. Evacuación manual del agua empozada generada por las precipitaciones en el costado oriental.

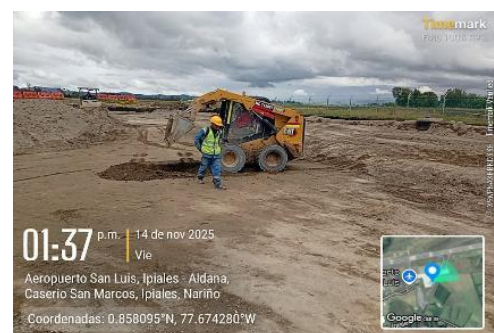
**Descripción:** TORRE DE CONTROL. Corrección de fallos por acolchonamiento

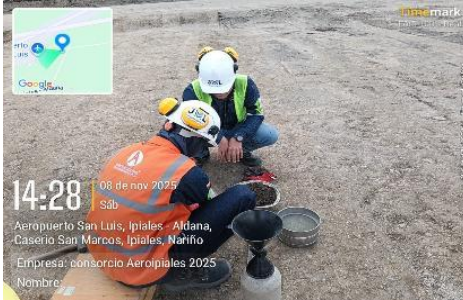
**Descripción:** OTROS. Toma de densidades in situ mediante el ensayo del cono de arena, en el costado sur oriental de la plataforma, con el fin de verificar la compactación del material de mejoramiento y proceder a la liberación de la segunda capa.

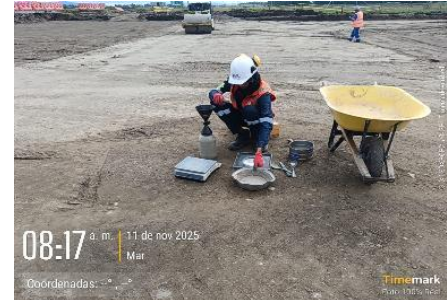
**Descripción:** OTROS. Toma de densidades in situ mediante el ensayo del cono de arena, en el costado sur oriental de la plataforma, con el fin de verificar la compactación del material de mejoramiento y proceder a la liberación de la tercera capa.

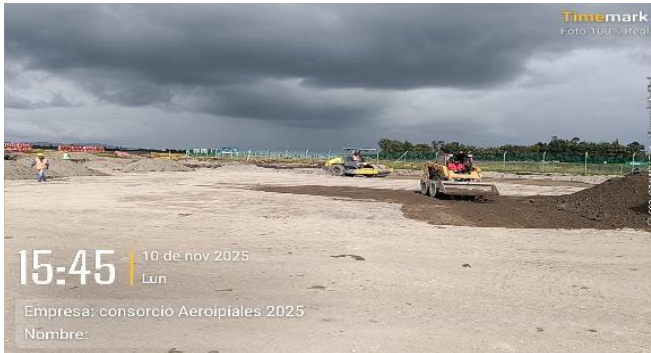
**Descripción:** TERMINAL. Corrección de fallos

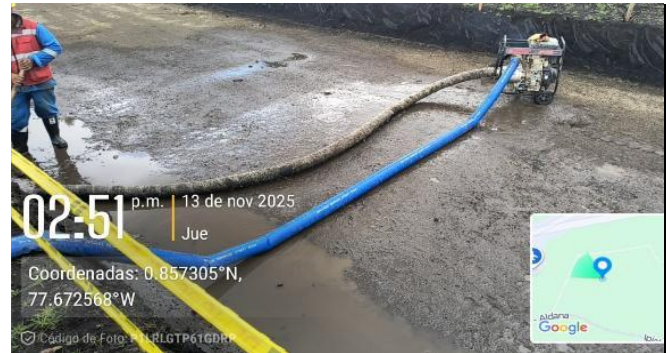
**Descripción:** TERMINAL. Extracción de agua empozada producto de lluvias intensas mediante el uso de motobombas portátiles

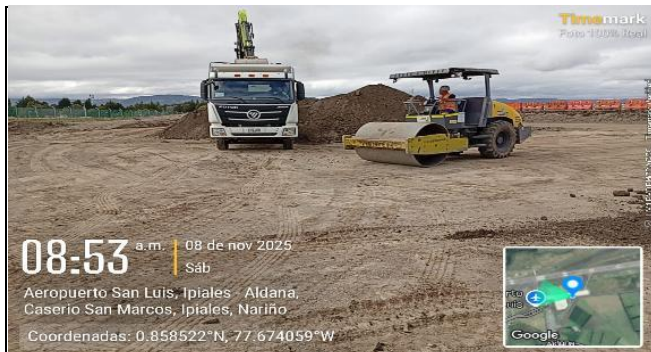
**Descripción:** Eje vial LT-04. Corrección de fallos en la abscisa K0+110

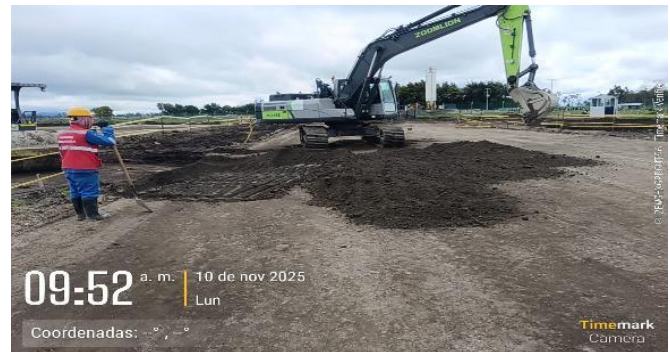
**Descripción:** Eje vial LT-04 Corrección de fallos en la abscisa K0+200

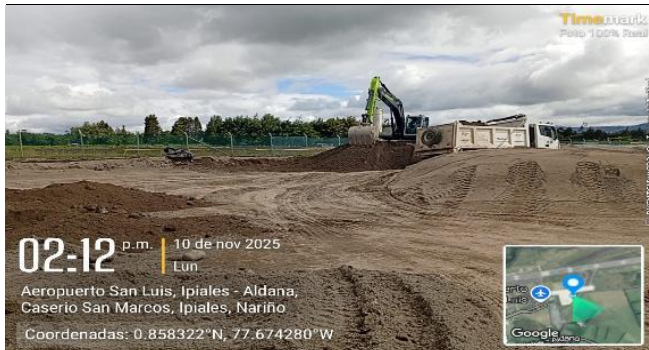
**Descripción:** Eje vial LT-04 Vaciado y extendido con material de mejoramiento y compactación entre las abscisas K0+143 y K0+200.

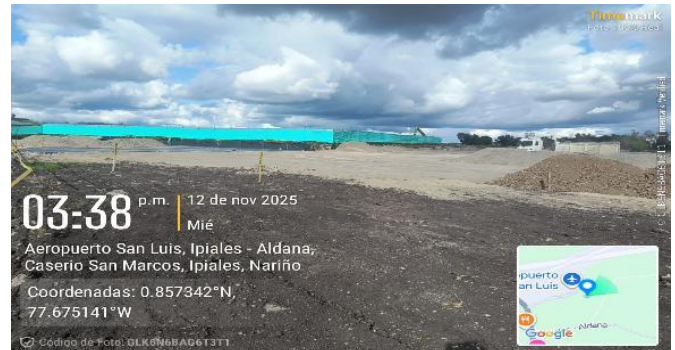
**Descripción:** Eje vial LT-04 Se realizo compactación y mejoramiento de via LT-04 en K0+170 a K0+200

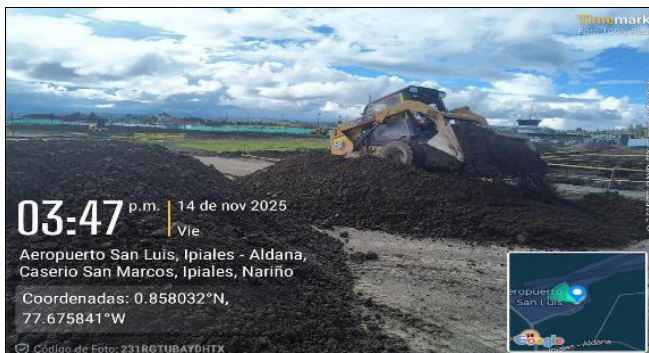
**Descripcion:** Eje vial LT-04. Se ejecutó una prueba para verificar el comportamiento mecanico de materiales previamente acordada entre la interventoria y el contratista

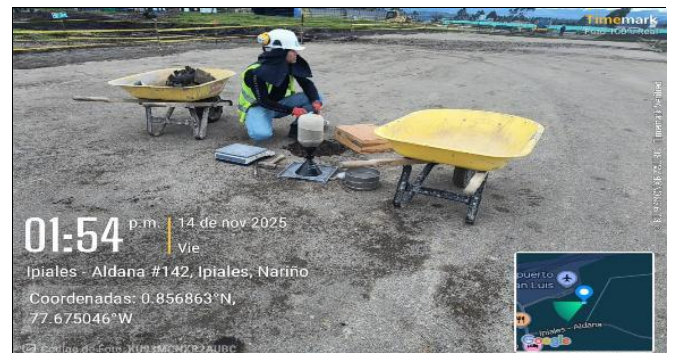
**Descripcion:** Eje vial LT-04 toma de dos pruebas de densidad in situ, ubicadas en las abscisas K0+186 y K0+228.

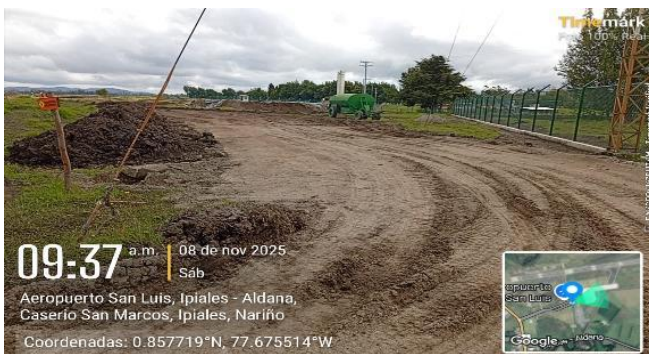
**Descripción:** Eje vial LT-03 Corrección de fallos.

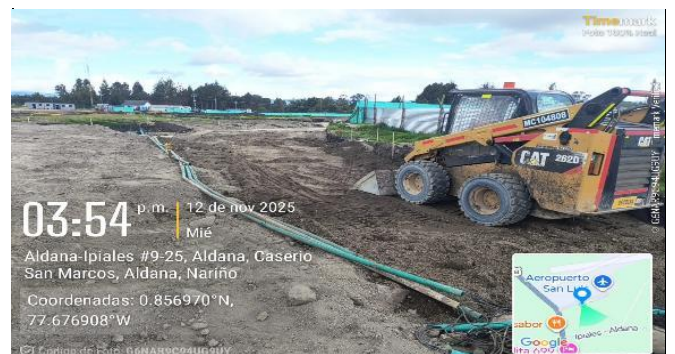
**Descripción:** Eje vial LT-03 vaciado, extendido y nivelación del material de rajón y su correspondiente sello de rajón en el tramo comprendido entre las abscisas K0+082 y K0+115.

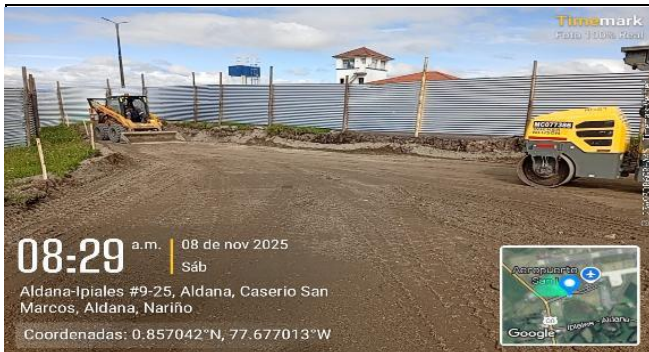
**Descripción:** Eje vial LT-05 Conformación de 7cm restantes, correspondientes a la primera capa de material de mejoramiento

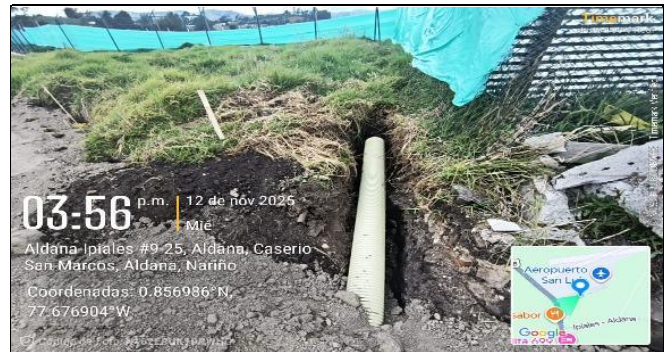
**Descripción:** Eje vial LT-05 excavación del terreno destinada a la futura instalación de 3 cajas de inspección para redes eléctricas y de fibra óptica

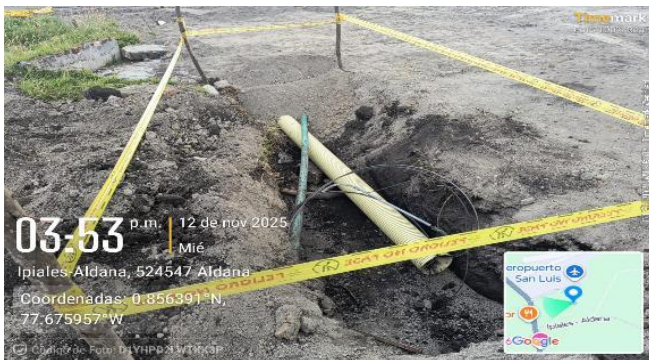
**Descripción:** Eje vial LT-05 instalación de un sistema de encamisado mediante tubería tipo Novafort, destinado a la canalización y protección de las redes eléctricas y de fibra óptica existente.

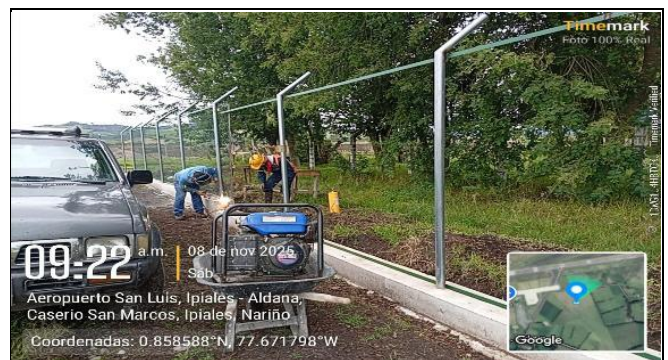
**Descripción:** OTROS • Instalación de malla eslabonada para cerramiento definitivo colindante al predio del Señor Yuri Benavides

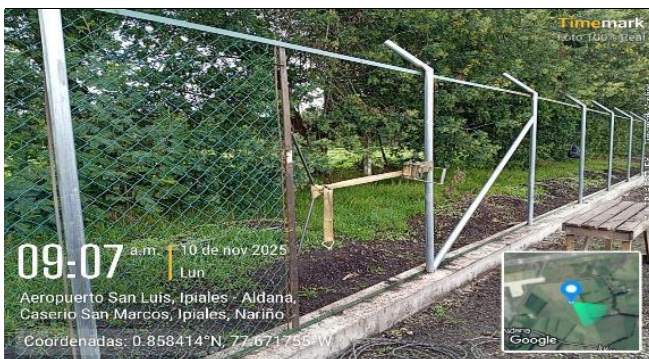
**Descripción:** OTROS Instalación de malla eslabonada y platinas en el cerramiento definitivo colindante al predio del Señor Yuri Benavides.

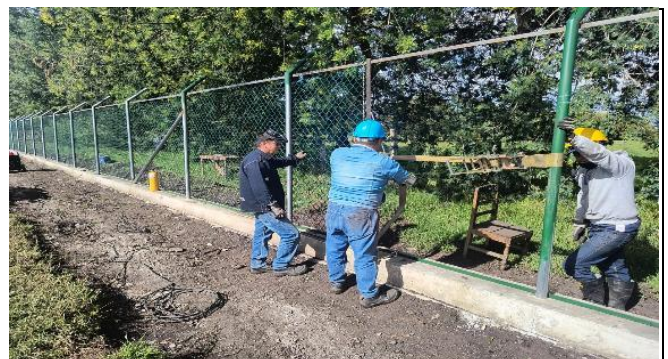
**Descripción:** OTROS Se realizó la instalación de dos (2) rollos de malla eslabonada y encauchetada de 10 metros de longitud cada uno

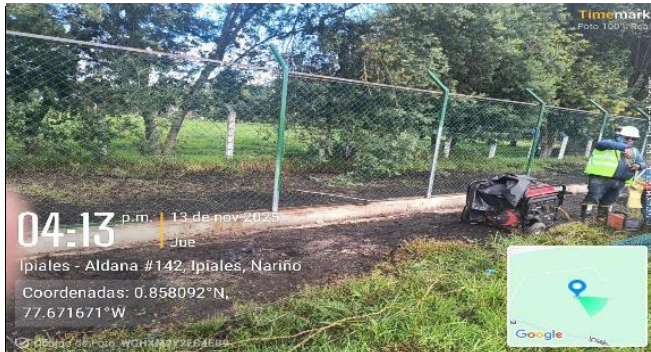
**Descripción: OTROS** Se realizó la instalación de tres (3) rollos de malla eslabonada y encauchetada de 10 metros de longitud cada uno, como parte del cerramiento oriental colindante con el predio del señor Yuri Benavides

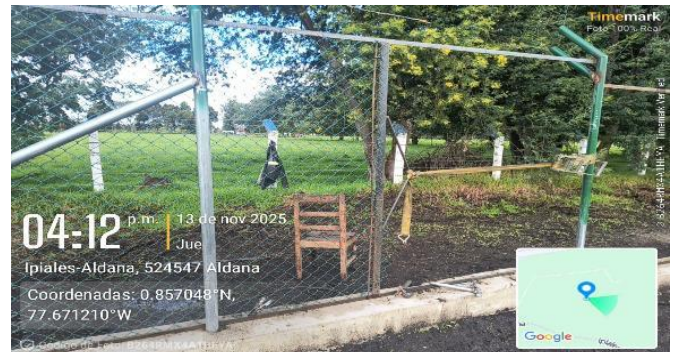
**Descripción: OTROS** instalación de cuatro (4) rollos de malla eslabonada encauchetada, cada uno con una longitud de 10 metros, como parte del cerramiento perimetral oriental

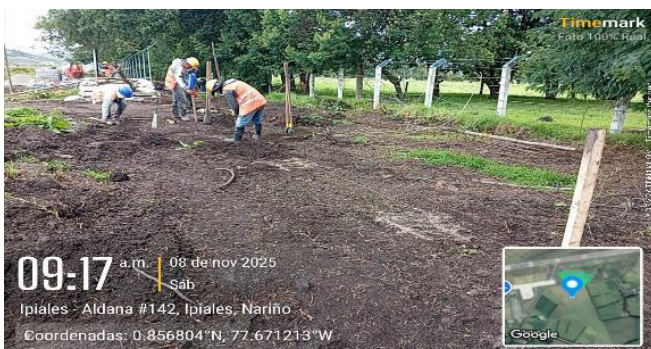
**Descripción: OTROS** Excavación manual para instalación de pedestales para cerramiento definitivo colindante al predio del Señor Yuri Benavides

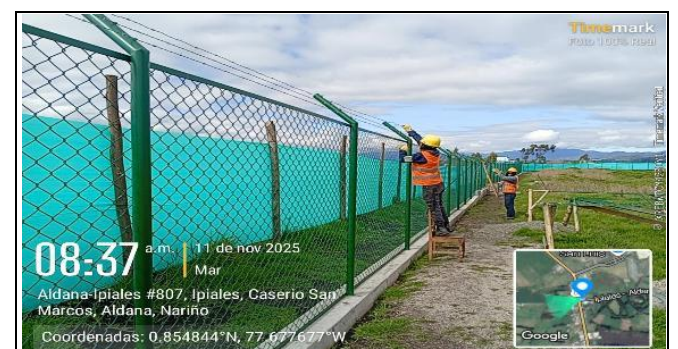
**Descripción: OTROS** Instalación de alambre de púas en el cerramiento definitivo, colindante al Eje LT-03, en proximidades de cuartos técnicos

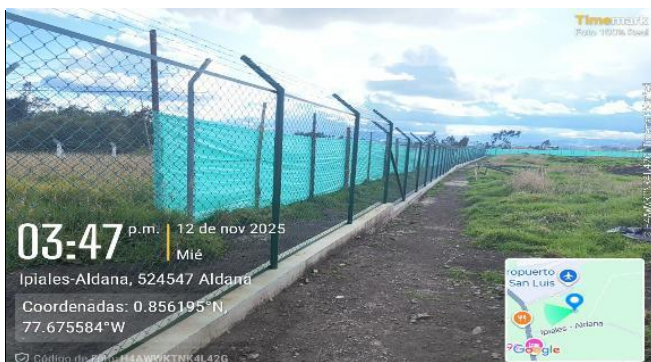
**Descripción: OTROS** Montaje de viga en el cerramiento definitivo, en el tramo colindante al predio del señor Yuri Benavides

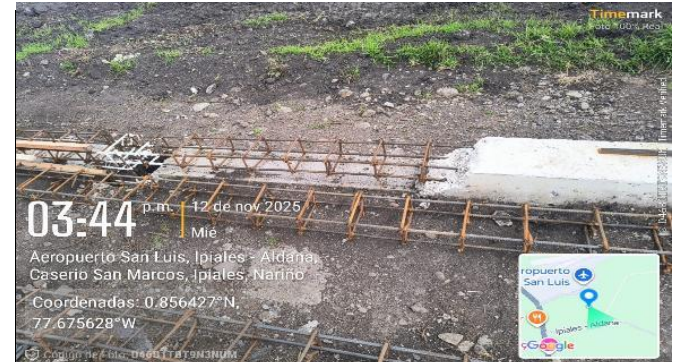
**Descripción: OTROS** Montaje de viga en el cerramiento definitivo, en el tramo colindante al predio del señor Yuri Benavides

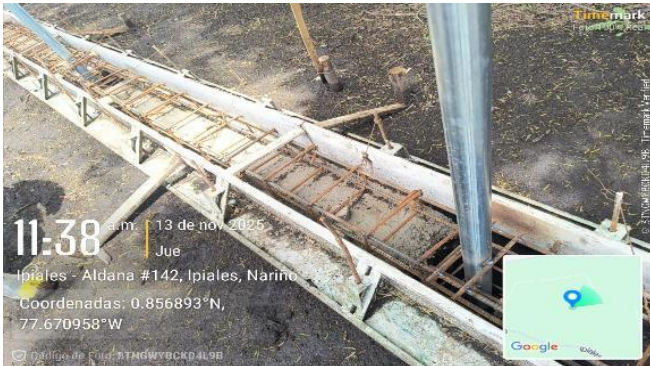
**Descripción:** OTROS Instalacion de postes en el cerramiento oriental

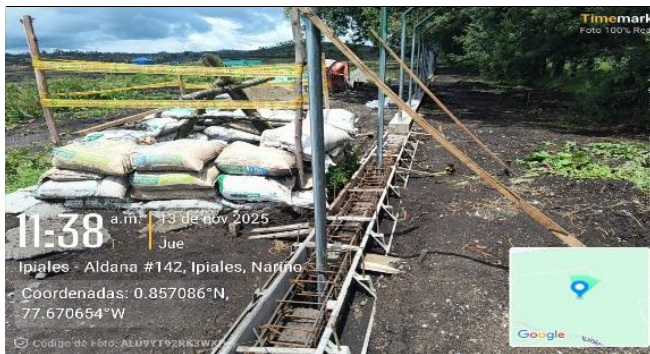
**Descripción:** OTROS Verificacion de Niveles y armado de estructura para posterior fundicion

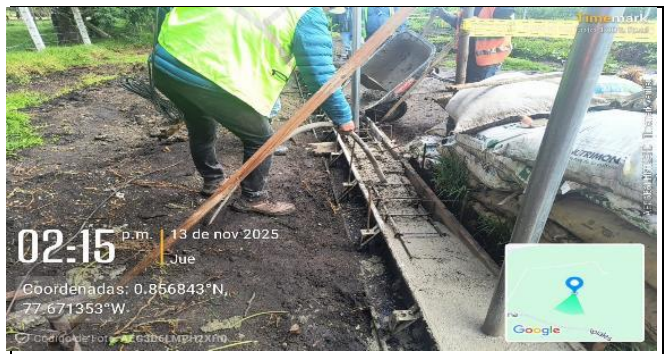
**Descripción:** OTROS la fundición de la viga de cerramiento con una longitud total de 17.56 metros y un volumen aproximado de 1.5 m³ de concreto estructural.

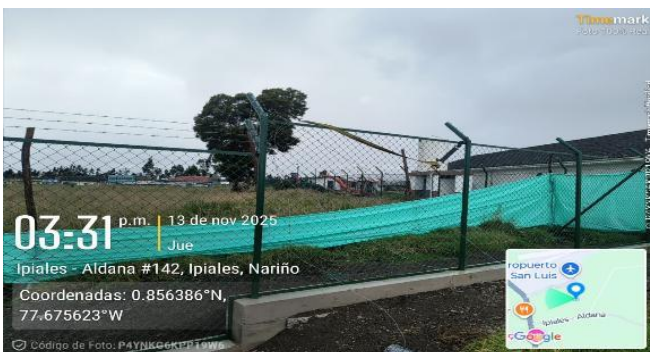
**Descripción:** OTROS Instalacion alambre de puas paralelo al eje vial LT-03

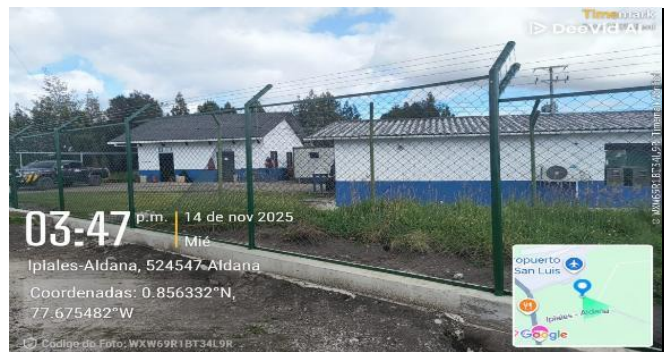
**Descripción:** OTROS Instalacion de tapones para postes de cerramiento.
