| <b>UNIDAD EJECUTORA:</b> UNIDAD ADMINISTRATIVA ESPECIAL DE AERONÁUTICA CIVIL - AEROCIVIL - NIT 899990059-3 | | | | | |
| <b>Semana No</b> 18 | | <b>Del :</b> 15/11/2025 | | <b>FECHA:</b> 22/11/2025 | |

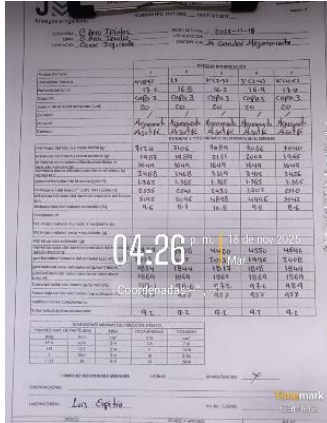
| <ul style="list-style-type: none"> <li>Se tomaron 5 pruebas de densidad en el área de terminal los resultados se muestran a continuación:</li> </ul> <div style="text-align: center;"> </div> | | | | |
