MINISTERIO DE TRANSPORTE  
UNIDAD ADMINISTRATIVA ESPECIAL DE LA  
AERONÁUTICA CIVIL  
MANUAL DE INTERVENTORÍA  
INFORME SEMANAL DE INTERVENTORÍA

18 (ETAPA CONSTRUCCIÓN)

15/11/2025 - 21/11/2025

REGISTRO FOTOGRÁFICO AVANCE DE OBRA

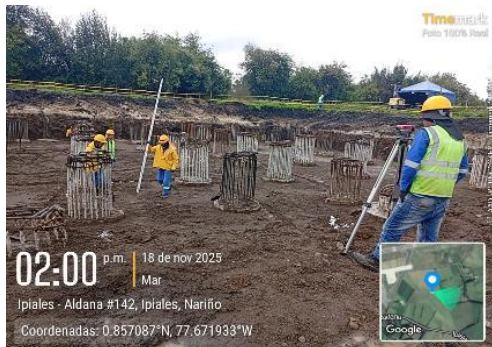
**Descripción:** TORRE DE CONTROL. Nivelación manual del suelo, mediante rastrillado y redistribución del material para obtener la cota y planitud requerida.

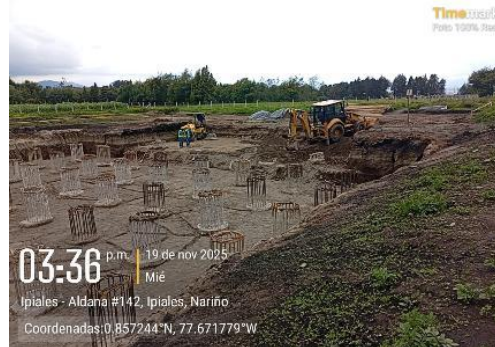
**Descripción:** TORRE DE CONTROL. Vaciado extendido y compactación de material de recebo en bloque técnico.

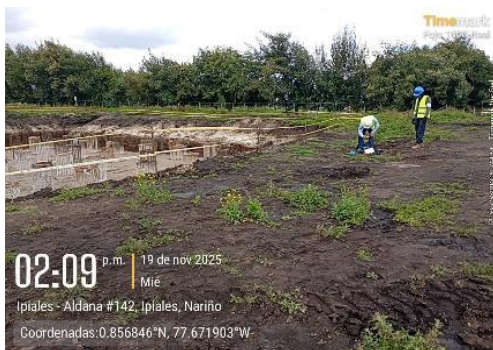
**Descripción:** TORRE DE CONTROL. Medición de la resistencia eléctrica del suelo como parte del proceso de verificación del Sistema de Puesta a Tierra y apantallamiento.

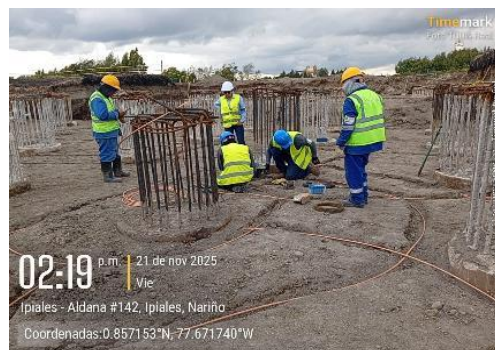
**Descripción:** TORRE DE CONTROL. Instalación del cableado del sistema de puesta a tierra y apantallamiento.

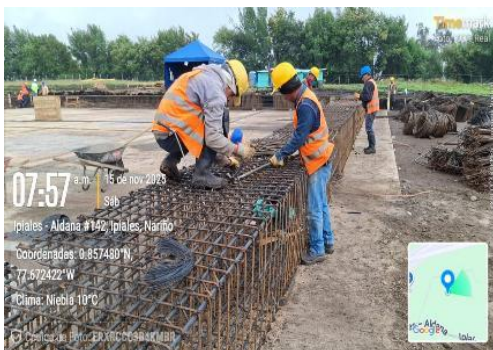
**Descripción:** SSEI. Armado de acero de refuerzo para vigas de cimentación.

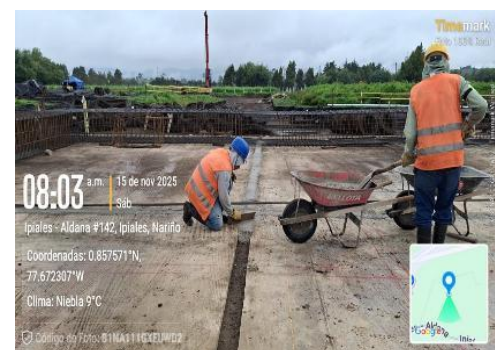
**Descripción:** SSEI. Relleno con material de recebo en las zanjas previamente excavadas para la instalación del cable de cobre de puesta a tierra y fundición del solado sobre dichas canalizaciones.

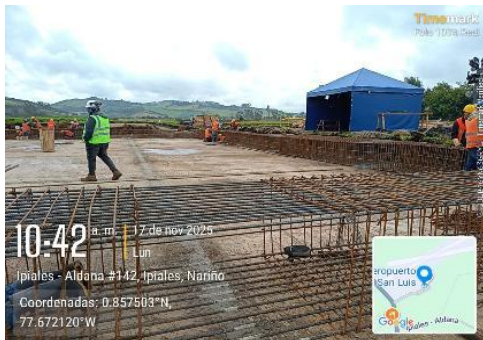
**Descripción:** SSEI. Armado de acero de refuerzo para vigas de cimentación.

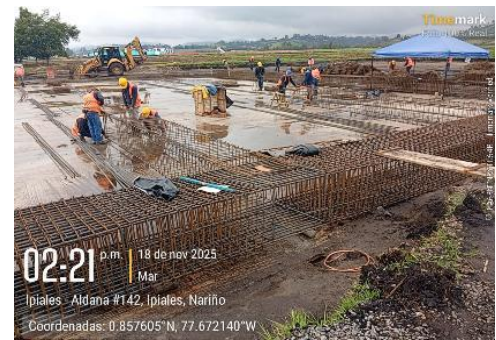
**Descripción:** SSEI. Armado de acero de refuerzo para vigas de cimentación.

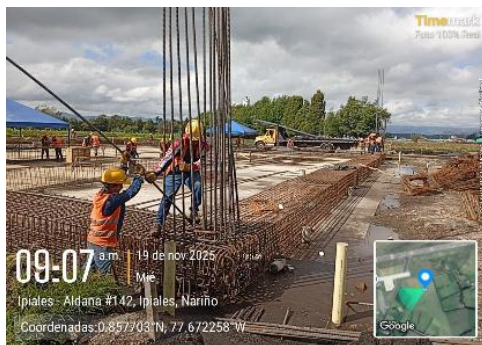
**Descripción:** SSEI. Armado de acero de refuerzo para vigas de cimentación y columnas.

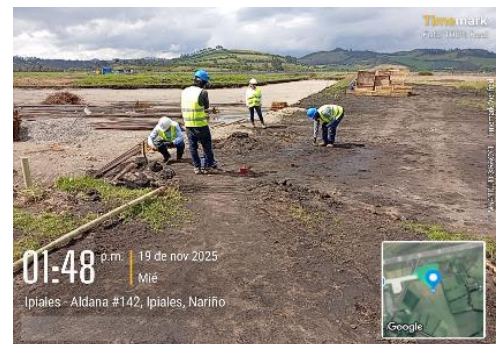
**Descripción:** SSEI. Medición de la resistencia eléctrica del suelo como parte del proceso de verificación del Sistema de Puesta a Tierra y apantallamiento.

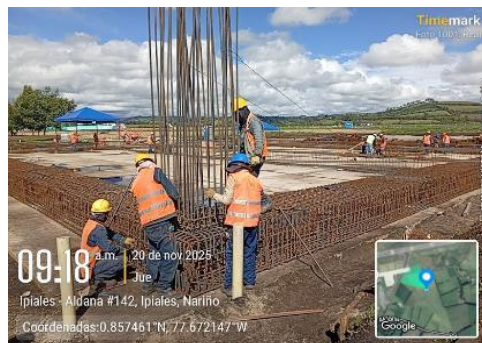
**Descripción:** SSEI. Armado de acero de refuerzo para vigas de cimentación y columnas.

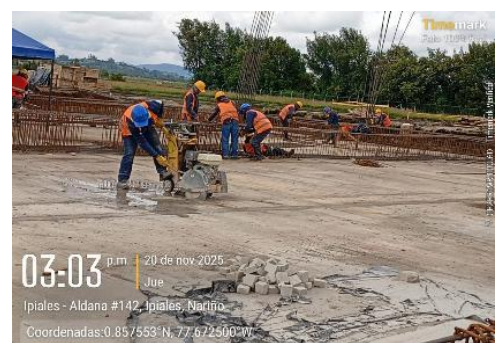
**Descripción:** SSEI. Corte en solado para la instalación de redes sanitarias, mediante apertura de regatas.

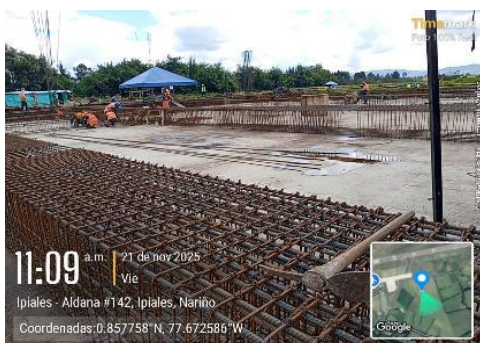
**Descripción:** SSEI. Armado de acero de refuerzo para vigas de cimentación y columnas.

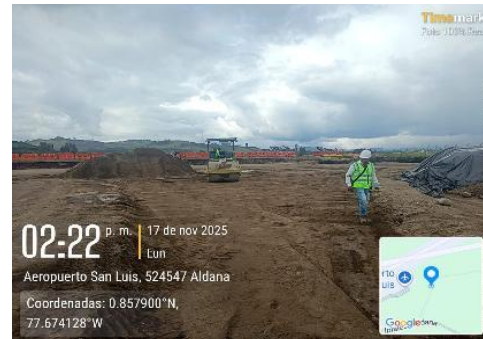
**Descripción:** PLATAFORMA. Conformación de la primera, segunda y tercera capa de material de mejoramiento en la esquina del costado oriental, mediante extendido, nivelación y compactación de cada capa.

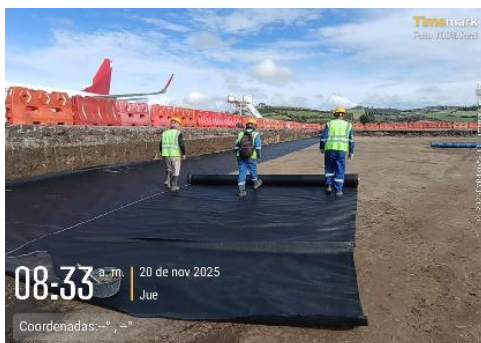
**Descripción:** PLATAFORMA. Instalación de 3 líneas de geotextil de 60m x 3.85m en el costado oriental.

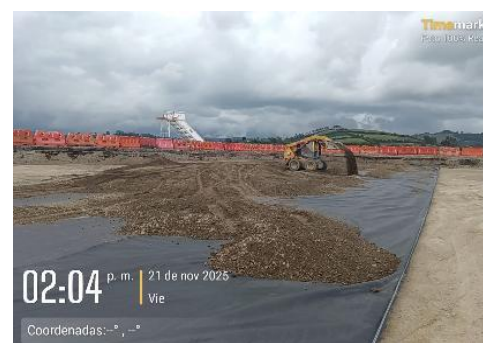
**Descripción:** PLATAFORMA. Conformación de material de mejoramiento sobre el geotextil previamente instalado en el costado oriental.

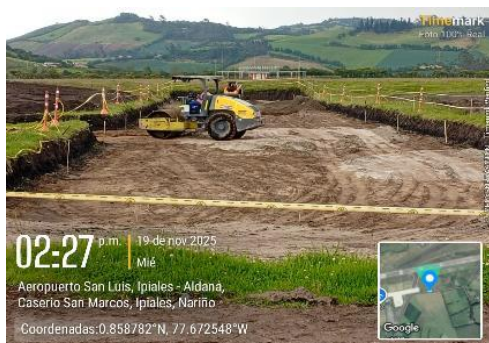
**Descripción:** VÍA EJE LA-07. Conformación de la primera capa de material de mejoramiento, mediante extendido, nivelación y compactación entre las abscisas K0+060 y K0+120.

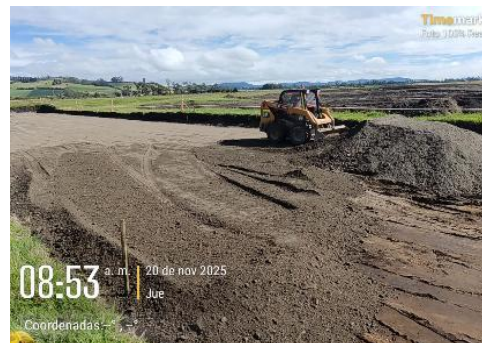
**Descripción:** VÍA EJE LA-07. Conformación de la primera capa de material de mejoramiento, mediante extendido, nivelación y compactación entre las abscisas K0+120 y K0+160.

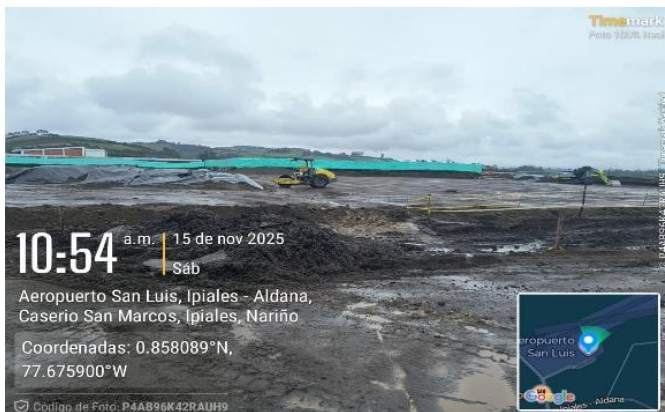
**Descripción: TERMINAL.** Se realizó el cubrimiento del material granular

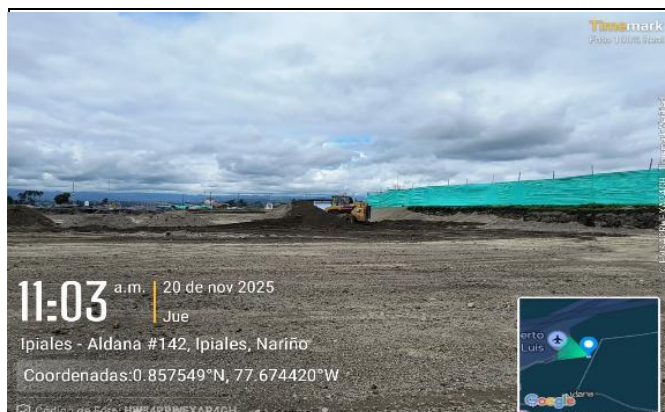
**Descripción: TERMINAL.** Se ejecutaron actividades de extendido, nivelación y compactación de la cuarta capa bloque 3, comprendida entre los ejes horizontales G-L y los ejes verticales 0-6

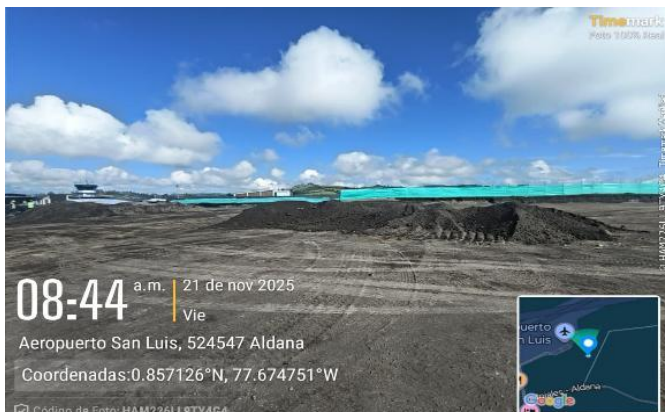
**Descripción: TERMINAL.** Se continuo actividades de extendido, nivelación y compactación de la cuarta capa bloque 3, comprendida entre los ejes horizontales G-L y los ejes verticales 0-6

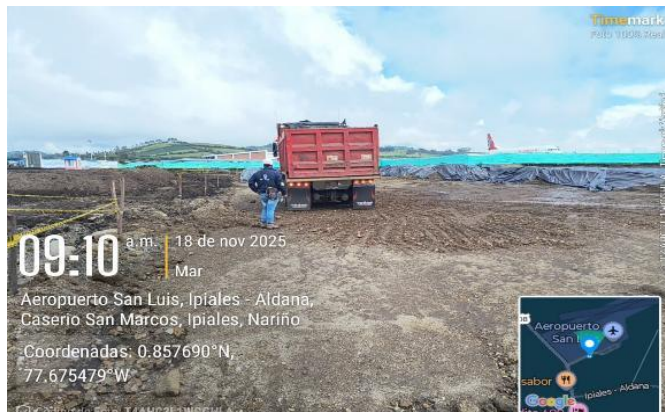
**Descripción: Eje vial LT-04.** se dio continuidad a la prueba acordada entre la interventoría y el contratista para verificar comportamiento mecanico de materiales

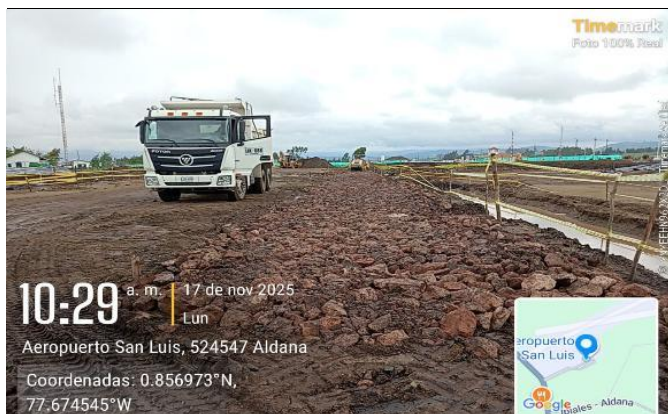
**Descripción:** Eje vial LT-04 mejoramiento con rajón en primera capa de bahía frente a terminal de la abscisa K0+140 a K0+240.

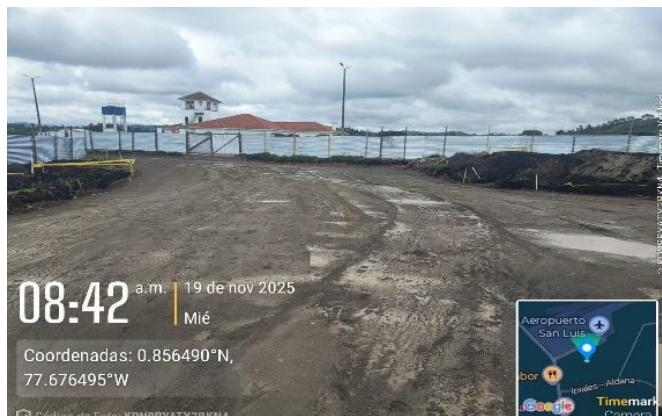
**Descripción:** Eje vial LT-04 desde la abscisa K0+000 hasta la K0+125, se efectuaron labores de limpieza

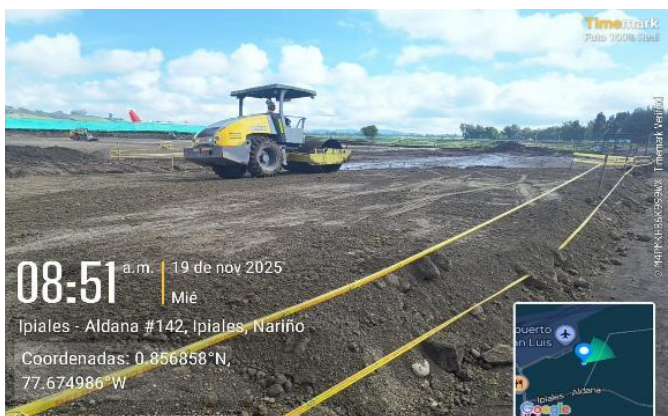
**Descripción:** Eje vial LT-04 Se realizo compactación y mejoramiento de via LT-04 en K0+170 a KO+200

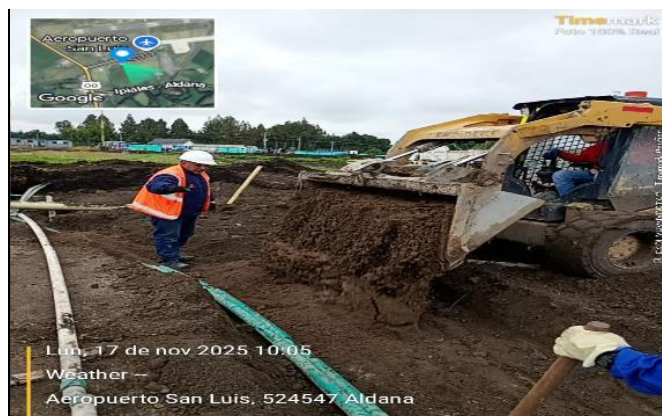
**Descripción:** Eje vial LT-05 desplazamiento de la red electrica y fibra optica existente a la zona verde del CD (Glorieta) .

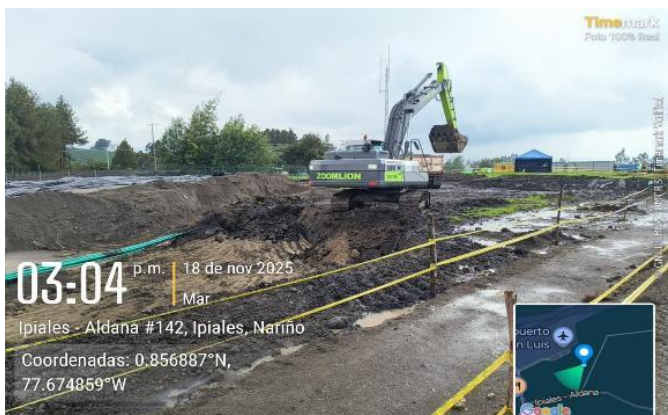
**Descripción:** Parqueadero usuarios .excavación en el sector de parqueaderos de usuarios paralelo al eje vial LT-04 desde la abscisa K0+220 a K0+200.

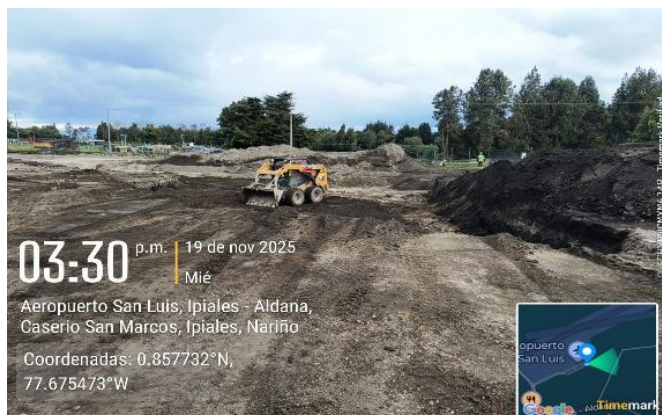
**Descripción:** Parqueadero usuarios . mejoramiento con rajón entre las abscisas K0+230 a K0+223 y su respectivo sello de rajón con un volumen 28 m3

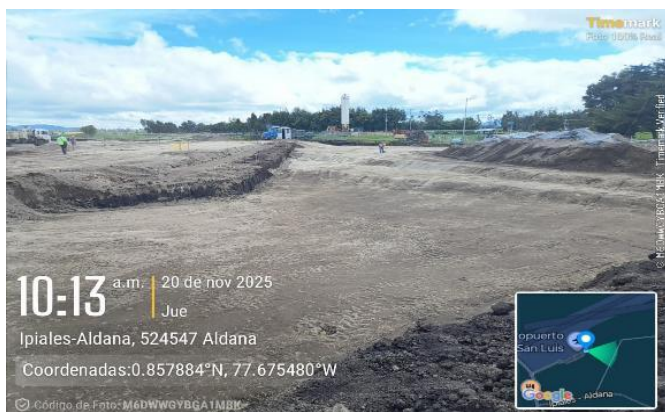
**Descripción:** Parquedero usuarios • extensión y compactación de la primera capa entre las abscisas k0+047 y k0+125, con una longitud de 78 metros con un ancho de 13 metros y un espesor de 0.25 metros con un volumen 253.5 m3

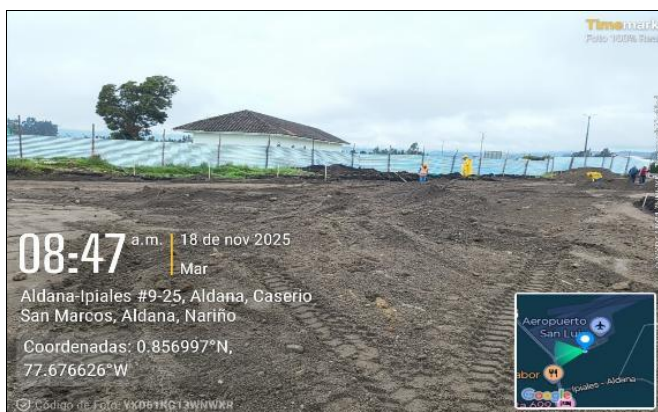
**Descripción:** Eje vial LT-05 se ejecutaron labores de limpieza, retiro de material suelto y adecuación de la superficie.

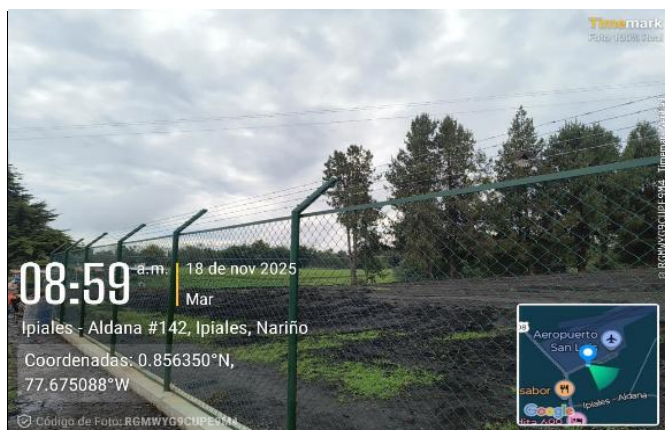
**Descripción:** OTROS instalación de alambre de púas en el cerramiento ubicado en el costado sur, colindante con el predio del señor Ignacio Benavides..

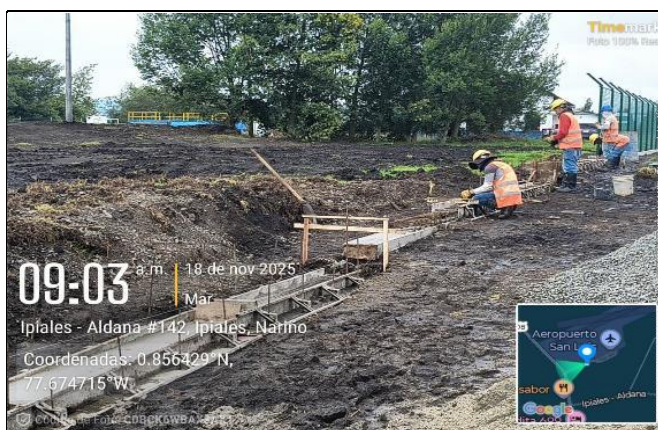
**Descripción:** OTROS formateo, nivelación y disposición del refuerzo metálico correspondiente a la futura fundición de la viga de cerramiento del sector sur

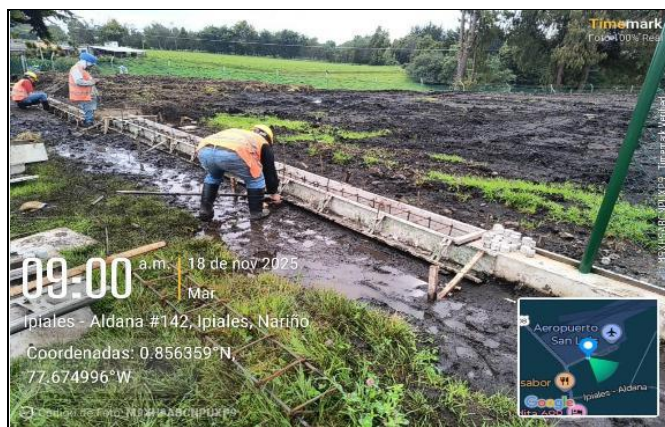
**Descripción:** OTROS fundición de la viga del cerramiento sector sur colindante al predio del señor Yuri Benavides.

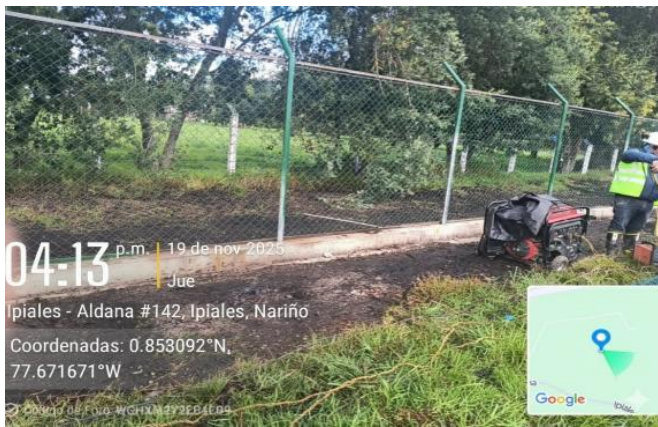
**Descripción:** OTROS • Se instalo 30 metros de malla eslabonada y encauchetada en cerramiento oriental colindante al predio del señor yuri Benavides desde la abscisa K0+276 a K0+246

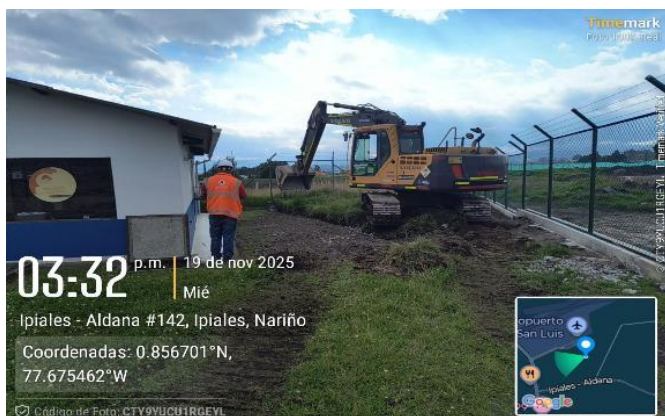
**Descripción:** OTROS • desmote y demolición de la viga de cerramiento existente en el sector sur-occidental, ubicada en la parte posterior de los cuartos técnicos.

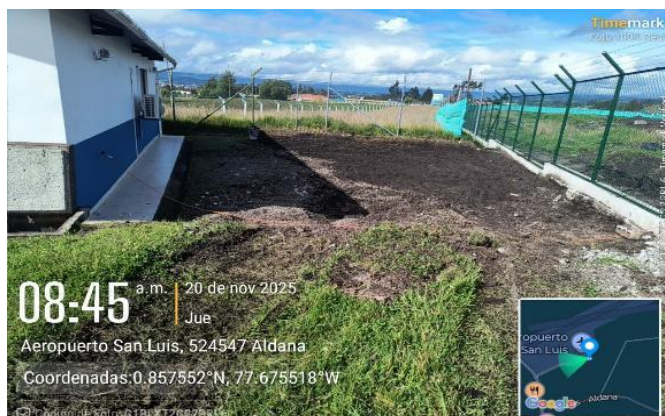
**Descripción:** OTROS • cerramiento existente, ubicada en el sector sur posterior a los cuartos técnicos, se llevaron a cabo labores de nivelación y compactación del terreno

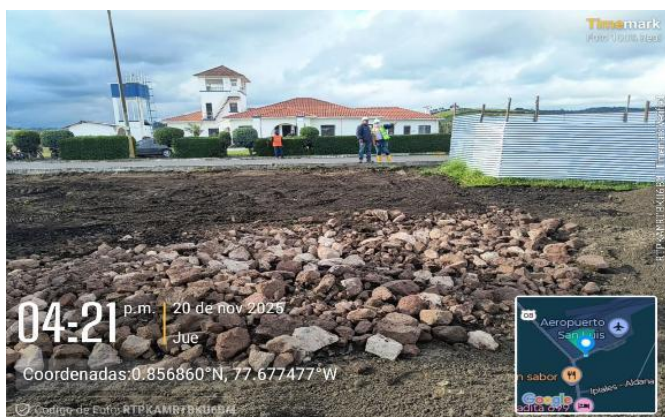
**Descripción:** OTROS: Parqueadero capilla se realizaron obras de descapote, excavación extensión y mejoramiento con rajón

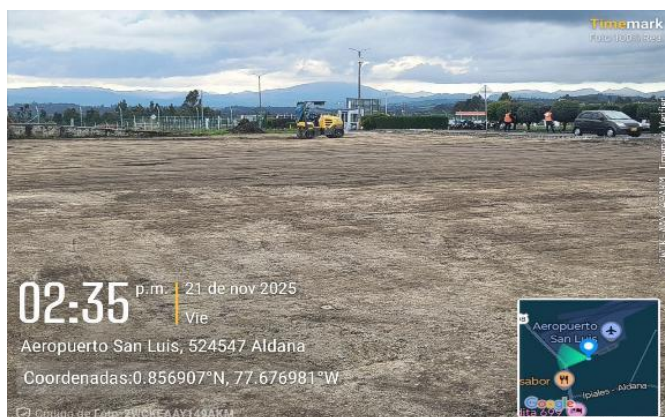
**Descripción:** OTROS: Parqueadero capilla se realizaron obras de compactación del mejoramiento de rajón

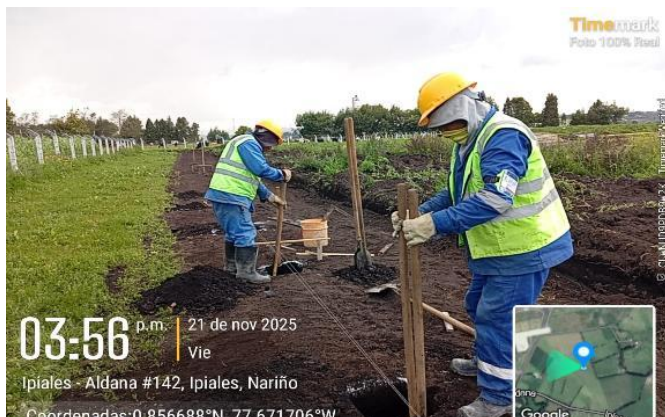
**Descripción:** OTROS: nivelación y excavación y adecuación del terreno para la futura instalación del cerramiento sur occidental colindante a predio COMODATO 1
