MINISTERIO DE TRANSPORTE  
UNIDAD ADMINISTRATIVA ESPECIAL DE LA  
AERONÁUTICA CIVIL  
MANUAL DE INTERVENTORÍA  
INFORME SEMANAL DE INTERVENTORÍA

19 (ETAPA CONSTRUCCIÓN)

22/11/2025 - 28/11/2025

REGISTRO FOTOGRÁFICO AVANCE DE OBRA

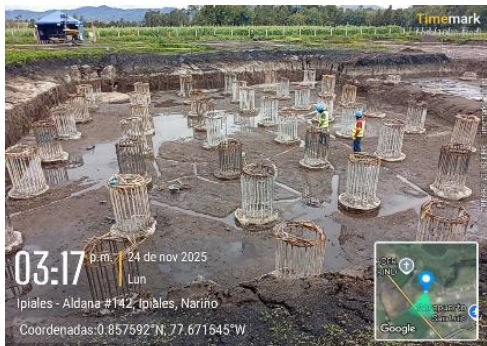
**Descripción:** TORRE DE CONTROL. Inicio de soldadura del cable de apantallamiento, mediante unión exotérmica.

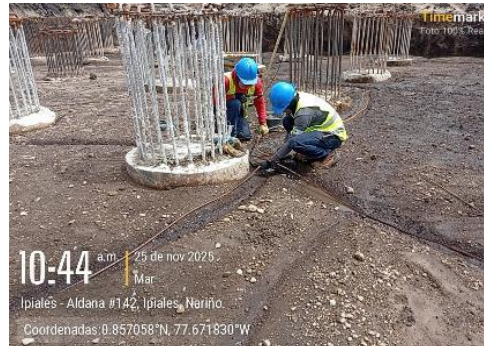
**Descripción:** TORRE DE CONTROL. Continúa soldadura del cable de apantallamiento, mediante unión exotérmica.

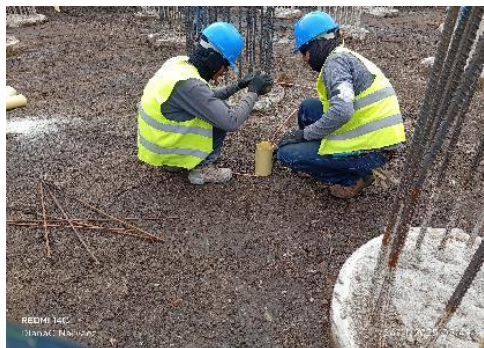
**Descripción:** TORRE DE CONTROL. Instalación de tubos Gerfor de 24 cm x 4" para la protección del cable de cobre correspondiente al sistema de puesta a tierra y apantallamiento, garantizando su adecuada canalización y resguardo dentro de la infraestructura.

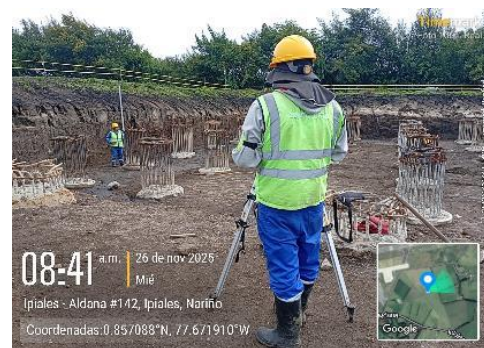
**Descripción:** TORRE DE CONTROL. Instalación y verificación de niveles para la ejecución del solado de limpieza, garantizando la correcta cota antes del vaciado.

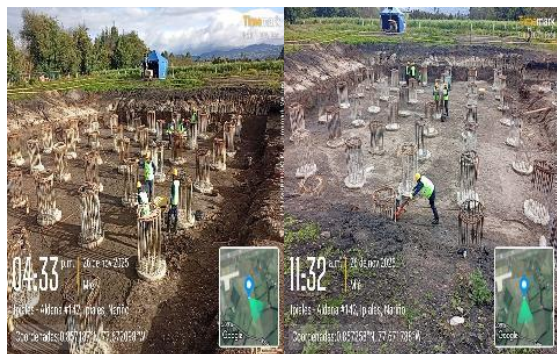
**Descripción:** TORRE DE CONTROL. Relleno de las excavaciones realizadas para la instalación del cable de cobre de apantallamiento, utilizando material de recebo previamente seleccionado y posterior nivelación del material y compactación mecánica.

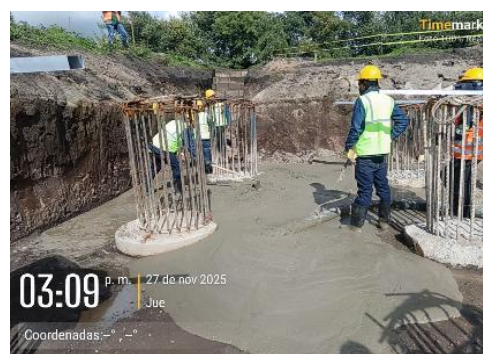
**Descripción:** TORRE DE CONTROL. Fundición de solado de 10 cm de espesor.

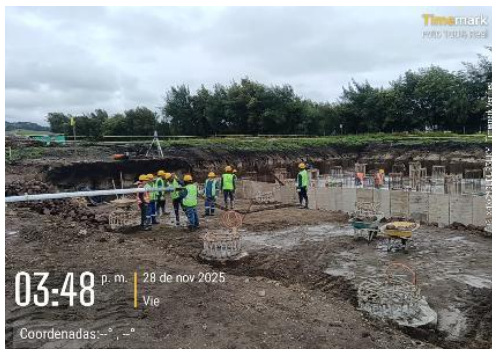
**Descripción:** BLOQUE TÉCNICO. Nivelación manual y compactación mecánica del terreno previo a la fundición del solado.

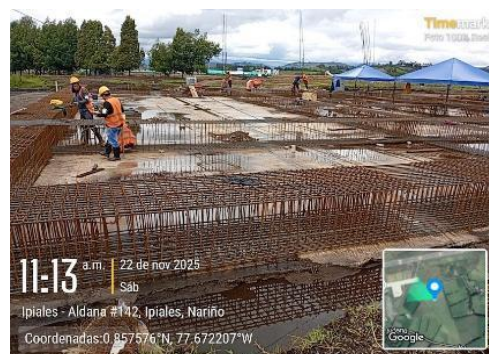
**Descripción:** SSEI. Armado de acero de refuerzo para vigas de cimentación y columnas.

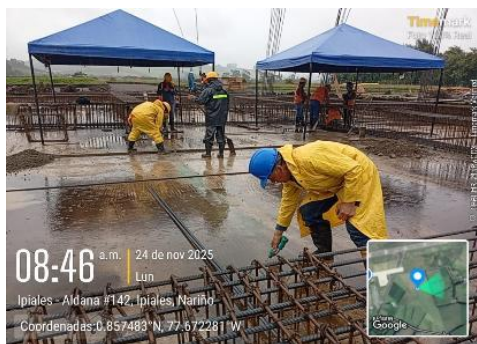
**Descripción:** SSEI. Armado de acero de refuerzo para vigas de cimentación y columnas y excavación manual de regatas para instalaciones sanitarias.

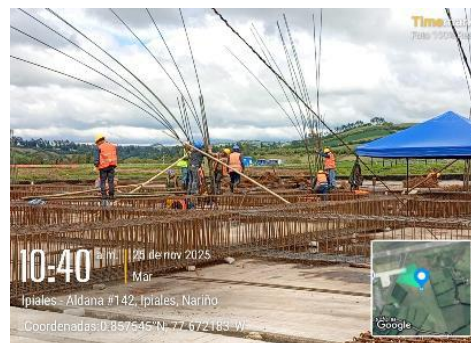
**Descripción:** SSEI. Armado de acero de refuerzo para vigas de cimentación y columnas

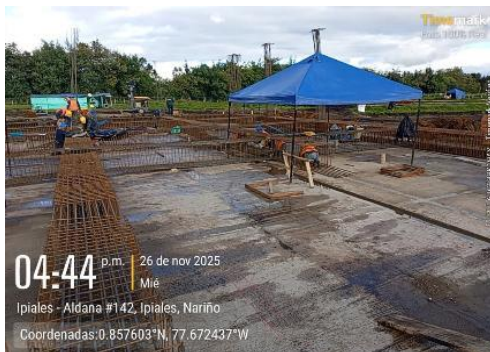
**Descripción:** SSEI. Armado de acero de refuerzo para vigas de cimentación y columnas.

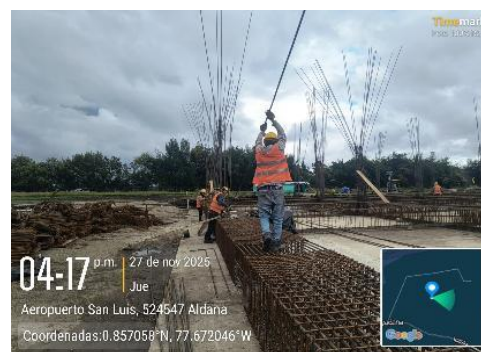
**Descripción:** SSEI. Armado de acero de refuerzo para vigas de cimentación y columnas.

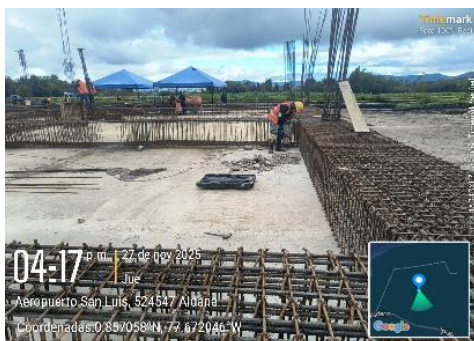
**Descripción: SSEI.** Corte en solado para apertura de regatas, destinadas a la instalación de tubería eléctrica.

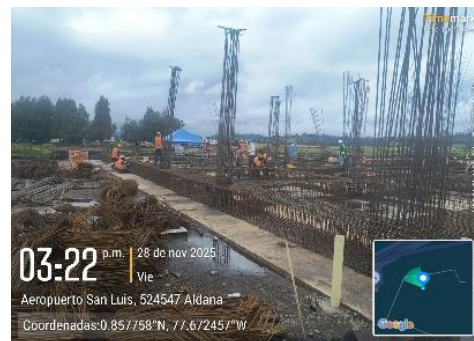
**Descripción: SSEI.** Armado de acero de refuerzo para vigas de cimentación y columnas.

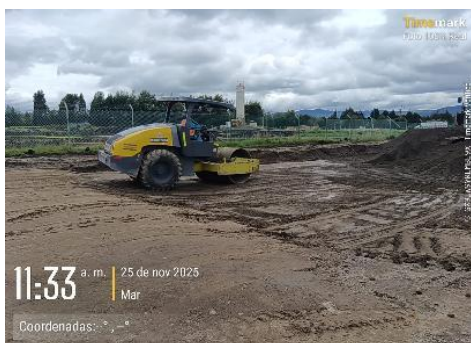
**Descripción: PLATAFORMA.** Conformación de la primera capa de material de mejoramiento en el costado oriental, en el sector donde anteriormente se encontraba el acopio de material, mediante extendido, nivelación y compactación.

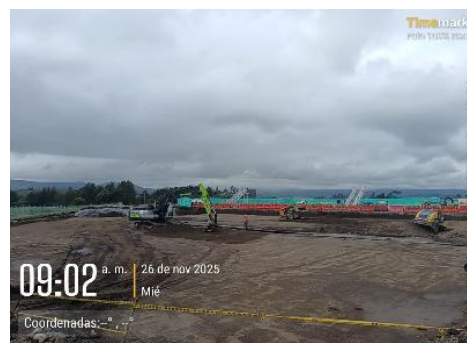
**Descripción: PLATAFORMA.** Nivelación del terreno y conformación de segunda capa de material de mejoramiento sobre geotextil en el costado oriental, entre las abscisas K0+145 y K0+160.

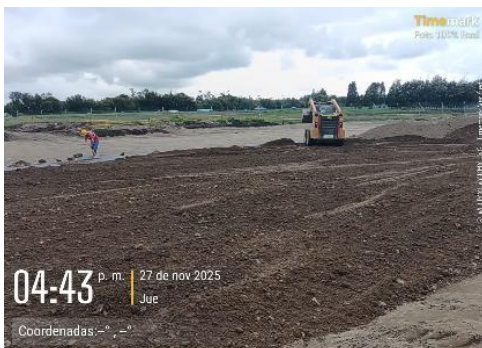
**Descripción: PLATAFORMA.** Conformación de tercera capa de material de mejoramiento sobre geotextil en el costado oriental, entre las abscisas K0+145 y K0+160.

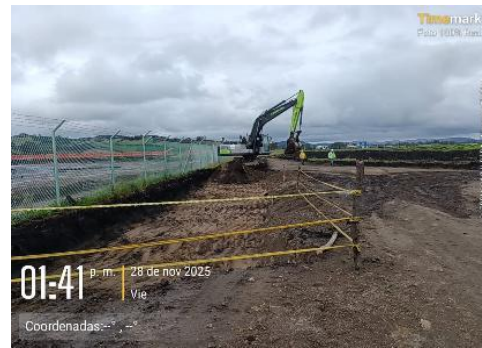
**Descripción: PLATAFORMA.** Excavación mecánica en el costado sur oriental.

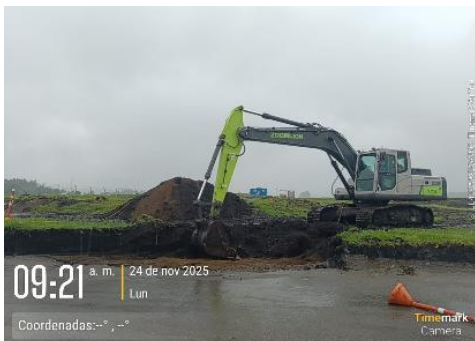
**Descripción:** VÍA. Excavación mecánica en la vía correspondiente al eje LA-08.

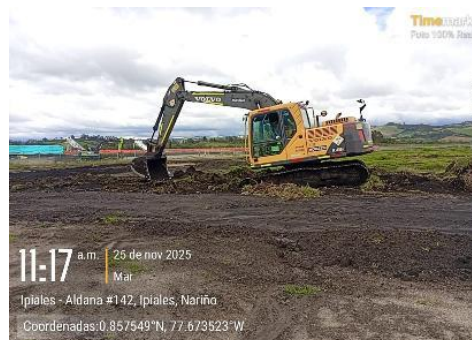
**Descripción:** RELLENO LOCALIZADO. Conformación de zona verde, localizada frente a planta de concreto.

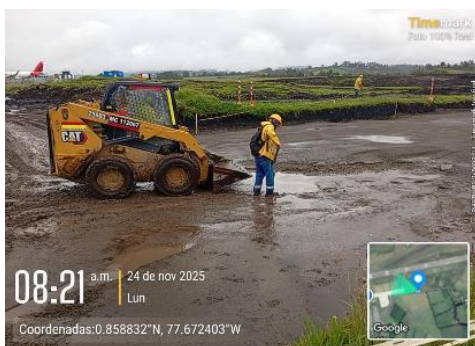
**Descripción:** OTROS. Evacuación mecánica y manual de agua acumulada en la vía correspondiente al eje LA-08, producto de las lluvias recientes, mediante uso de minicargador y herramientas manuales.

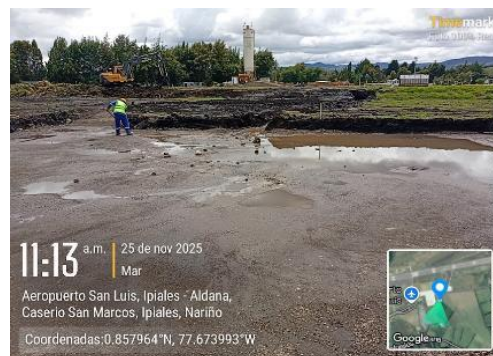
**Descripción:** OTROS. Evacuación manual de agua empozada en la plataforma sur oriental, mediante el uso de herramientas manuales

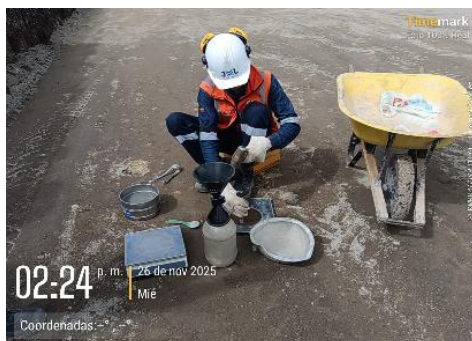
**Descripción:** OTROS. Toma de densidades in situ, mediante el ensayo del cono y arena en el sector sur oriental de plataforma, para liberar la quinta capa del tramo comprendido entre las abscisas K0+000 y K0+060.

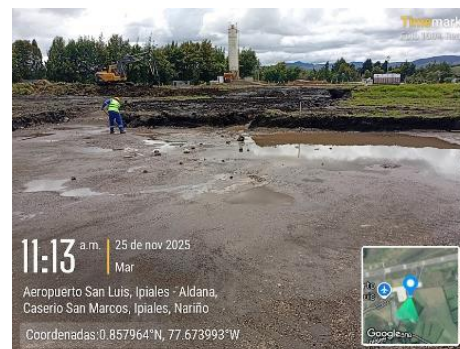
**Descripción:** OTROS. Evacuación manual de agua empozada en la plataforma sur oriental, mediante el uso de herramientas manuales

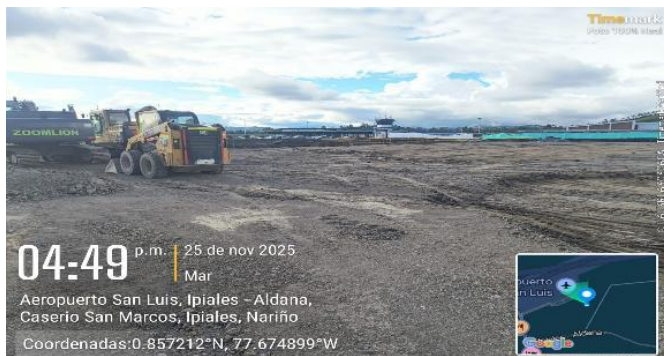
**Descripción:** TERMINAL. Actividades de extension y compactacion de la cuarta capa de los bloques 2 y 4

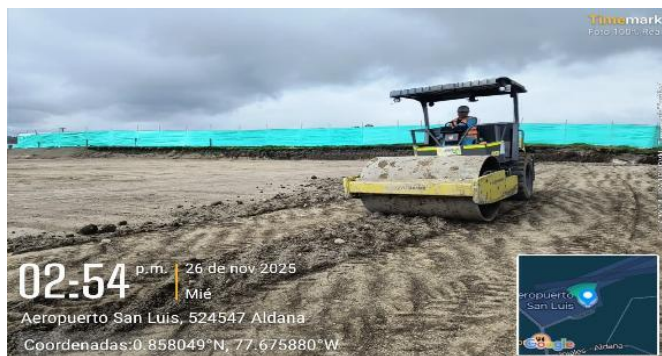
**Descripción:** TERMINAL. Actividades de extension y compactacion de la cuarta capa de los bloques 2 y 4

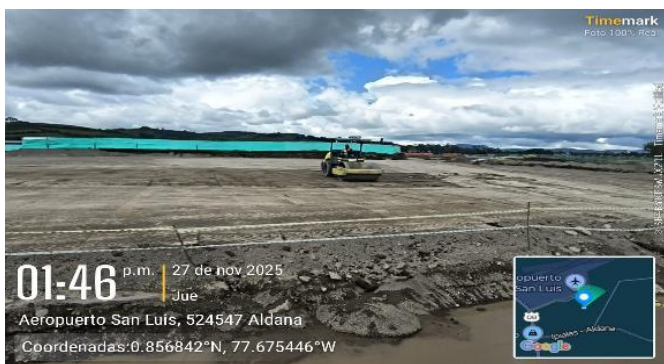
**Descripción:** TERMINAL. actividad de extendido, compactación y nivelación de material de la cuarta capa en los bloques 3 y 4

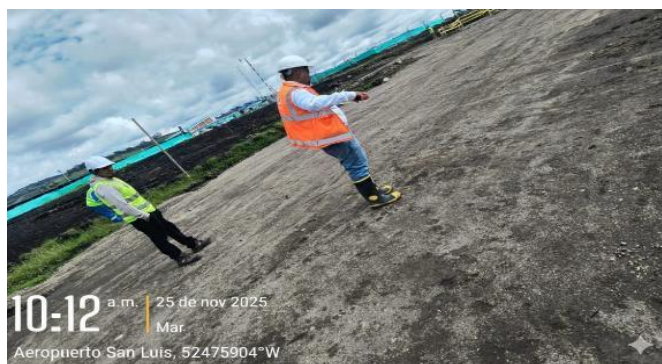
**Descripción:** Eje vial LT-04. • Replanteo de niveles de subrasante en LT-04 de la abscisa k0+00 hasta la k0+140

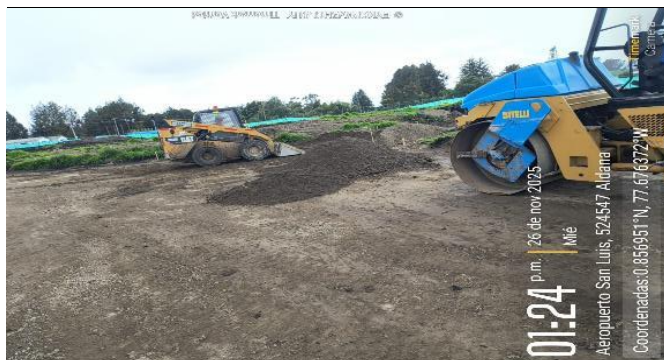
**Descripción:** Eje vial LT-04 actividades de perfilamiento de la vía, dejando la estructura lista para las siguientes capas viales.

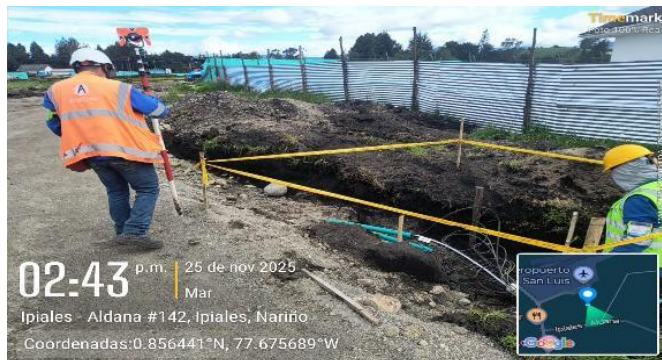
**Descripción:** Eje vial LT-05 • Se realizó la implantación de puntos de control topográfico destinados a la futura localización de la caja de inspección para redes existentes.

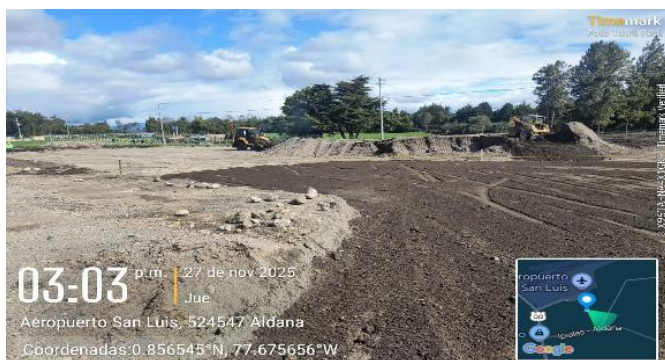
**Descripción:** Parqueadero de usuarios • extendido y compactación de la tercera capa de material granular entre las abscisas K0+047 a K0+125.

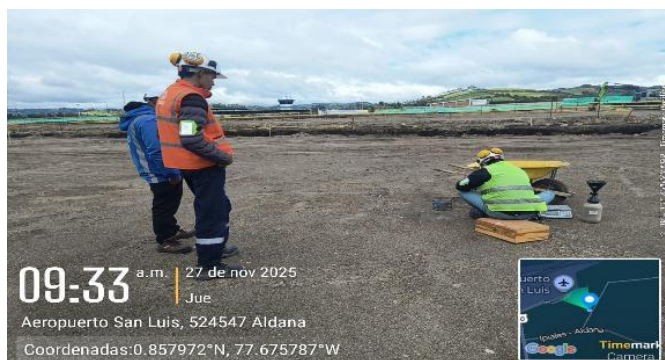
**Descripción:** Parqueadero de usuarios se tomaron 4 densidades en los puntos K0+115 NOR OCCIDENTAL, K0+095 NOR OCCIDENTAL, K0+070 EJE y K0+060 SUR ORIENTE

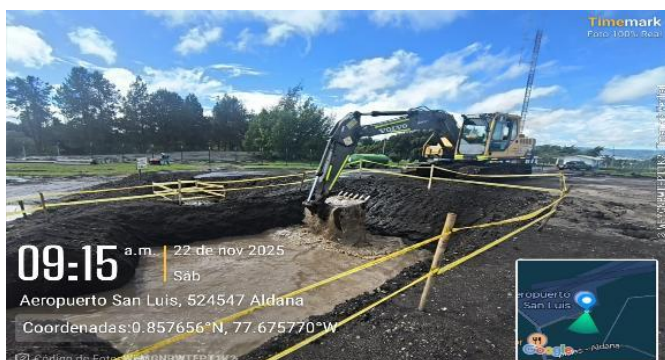
**Descripción:** OTROS evacuación de agua acumulada en zona de pozos frente a terminal y parqueadero

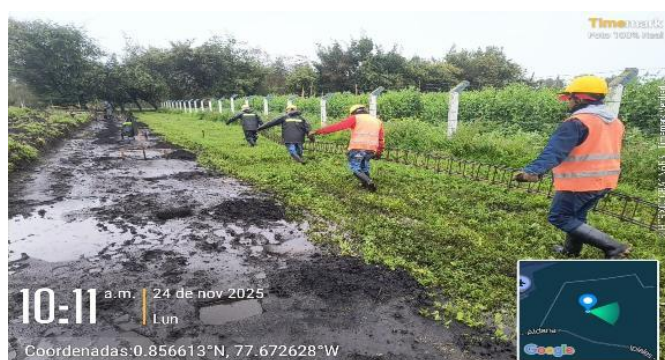
**Descripción:** OTROS nivelación y excavación del terreno, para la futura viga de cerramiento en el costado suroriental

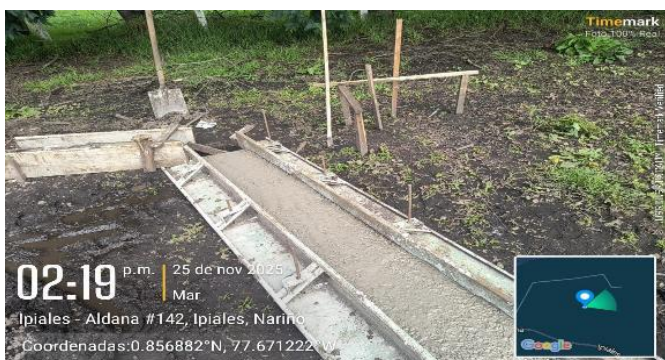
**Descripción:** OTROS • excavación del terreno y colocacion de solado, orientadas a la adecuación de la franja destinada a la futura instalación de la viga de cerramiento en el costado suroriental,

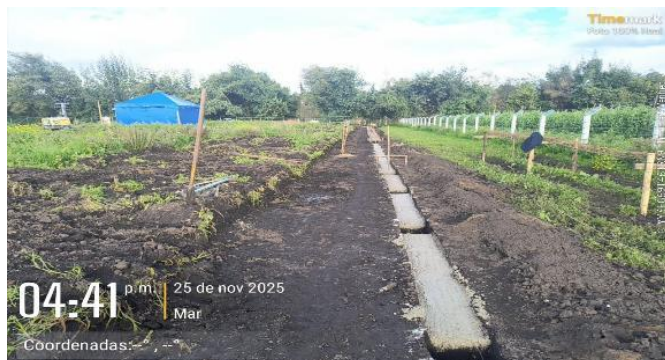
**Descripción:** OTROS excavación y colocación de solado en el cerramiento costado suroriental

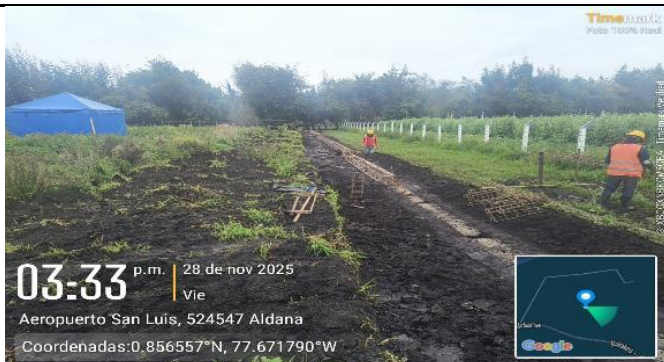
**Descripción: OTROS** nivelación, formateo y excavación del terreno, así como al armado del acero de refuerzo correspondiente a la viga de cerramiento el **costado suroriental**

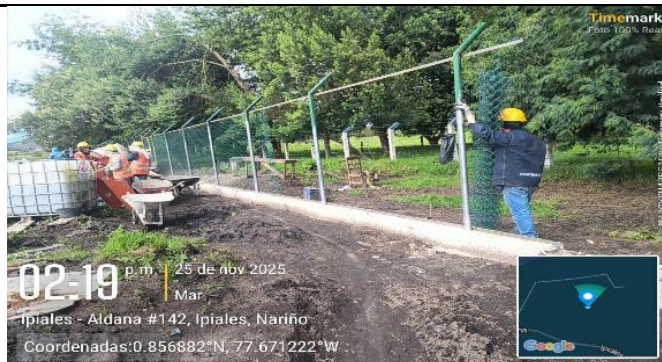
**Descripción: OTROS** • Instalación de malla eslabonada y encauchetada en la parte del cerramiento oriental

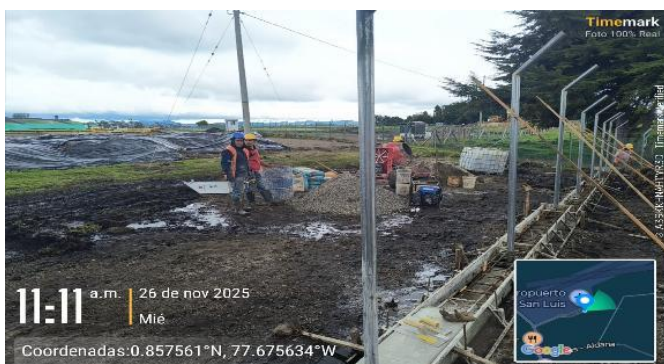
**Descripción: OTROS** fundición de viga de cerramiento en el costado sur colindante al predio Ignacio Benavides.

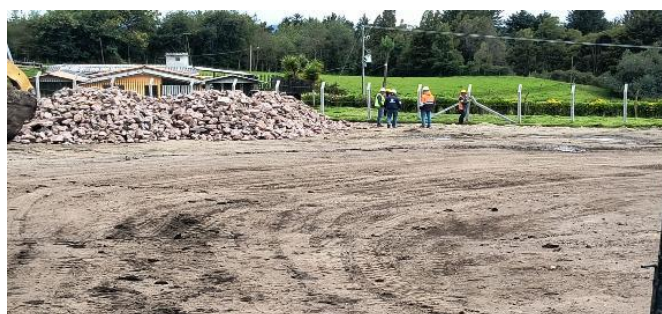
**Descripción: URBANIZACION Y PAISAJISMO** •levantamiento de cerramiento perimetral con acopio correspondiente al predio # 27 colindante al predio del señor Ignacio Benavides.

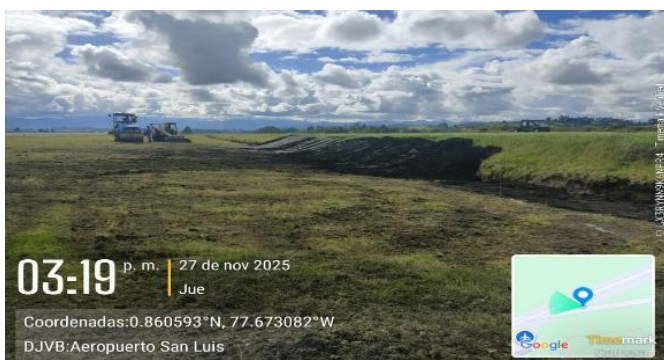
**Descripción: URBANIZACION Y PAISAJISMO** •actividades de conformación del relleno localizado en el canal VOR (lado aire)
