MINISTERIO DE TRANSPORTE  
UNIDAD ADMINISTRATIVA ESPECIAL DE LA  
AERONÁUTICA CIVIL  
MANUAL DE INTERVENTORÍA  
INFORME SEMANAL DE INTERVENTORÍA

20 (ETAPA CONSTRUCCIÓN)

29/11/2025 - 05/12/2025

REGISTRO FOTOGRÁFICO AVANCE DE OBRA

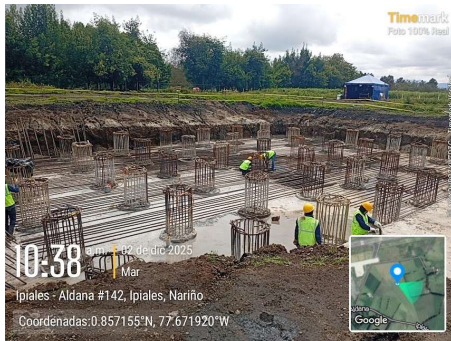
**Descripción:** TORRE DE CONTROL. Armado y disposición del acero de refuerzo para la losa de concreto.

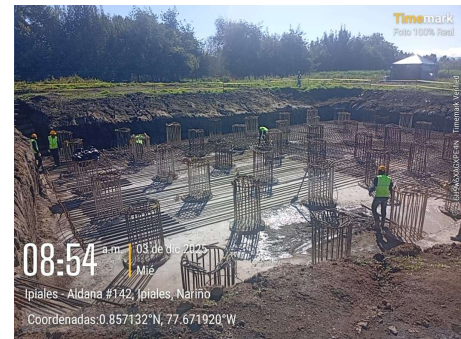
**Descripción:** TORRE DE CONTROL. Armado y disposición del acero de refuerzo para la losa de concreto.

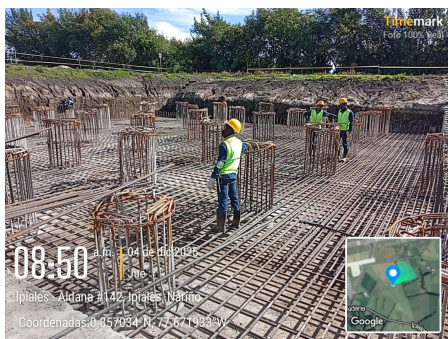
**Descripción:** TORRE DE CONTROL. Armado y disposición del acero de refuerzo para la losa de concreto.

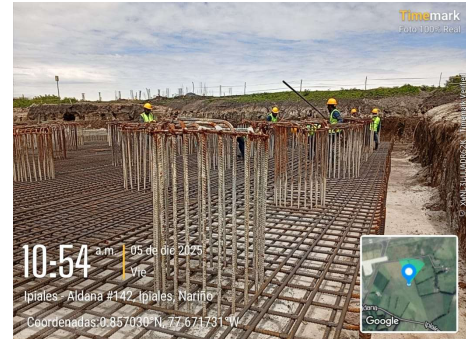
**Descripción:** TORRE DE CONTROL. Armado y disposición del acero de refuerzo para la losa de concreto.

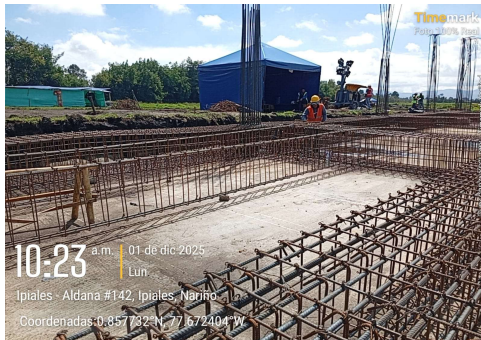
**Descripción:** SSEI. Armado de acero de refuerzo para vigas de cimentación y columnas

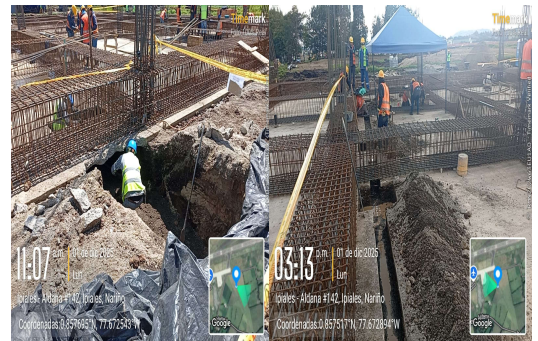
**Descripción:** SSEI. Excavación manual de zanjas para la instalación de redes eléctricas y sanitarias.

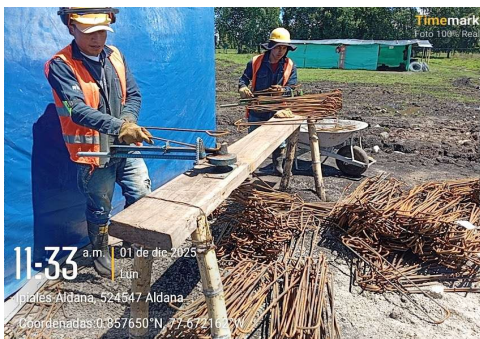
**Descripción:** SSEI. Figurado de acero de refuerzo para flejes.

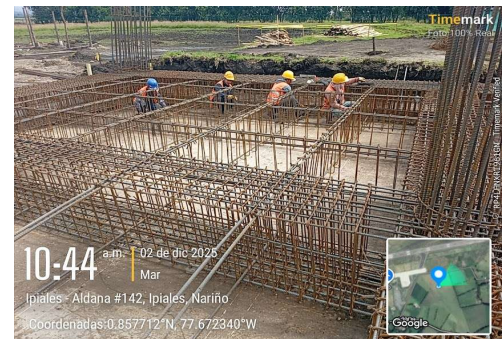
**Descripción:** SSEI. Armado de acero de refuerzo para vigas, viguetas de cimentación y columnas.

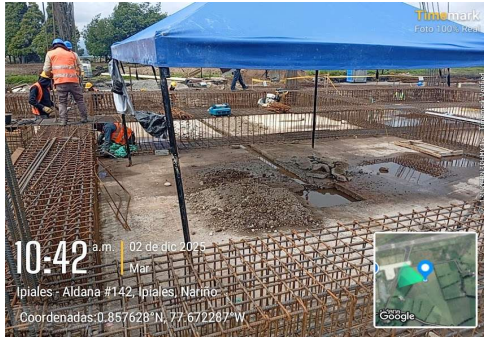
**Descripción:** SSEI. Excavación manual de zanjas para la instalación de redes sanitarias.

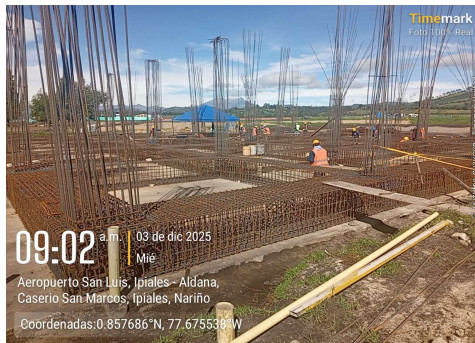
**Descripción:** SSEI. Armado de acero de refuerzo para vigas, viguetas de cimentación y columnas.

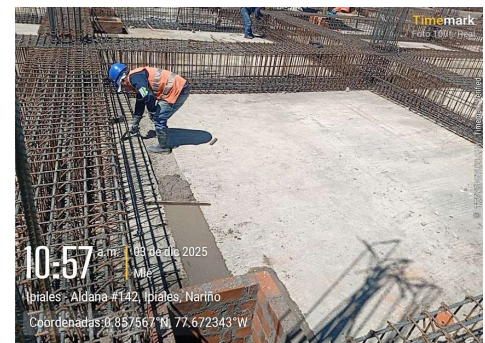
**Descripción:** SSEI. Relleno y fundición de solado en las zanjas donde previamente se efectuó la instalación de las redes sanitarias

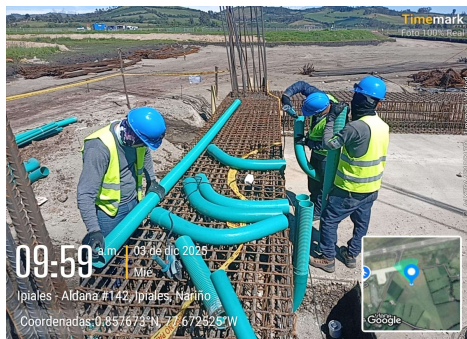
**Descripción:** SSEI. Instalación de tubería de 4 pulgadas para red eléctrica.

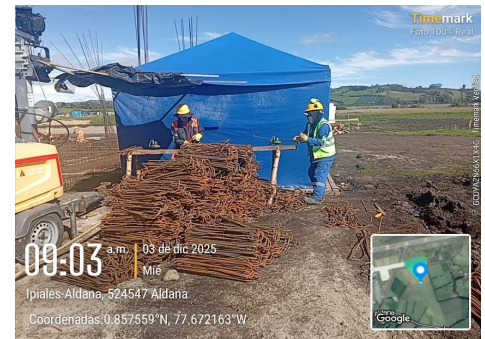
**Descripción:** SSEI. Figurado de acero de refuerzo para conformación de flejes y bastones.

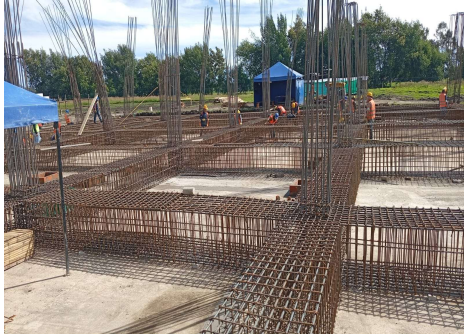
**Descripción:** SSEI. Armado de acero de refuerzo para vigas, viguetas de cimentación y columnas.

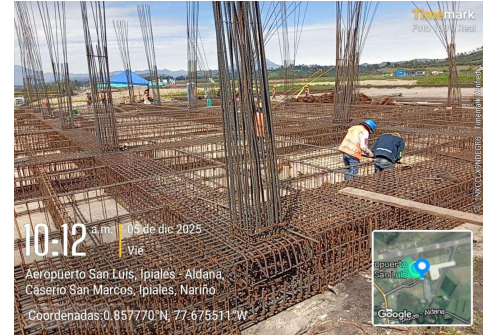
**Descripción:** SSEI. Armado de acero de refuerzo para vigas, viguetas de cimentación y columnas.

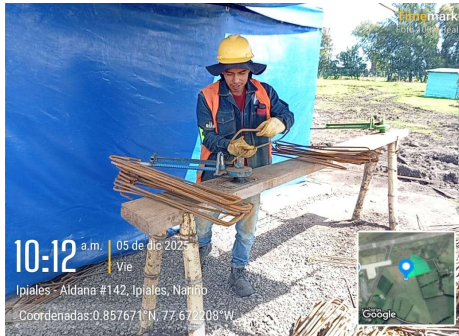
**Descripción:** SSEI. Figurado de acero de refuerzo para conformación de flejes y bastones.

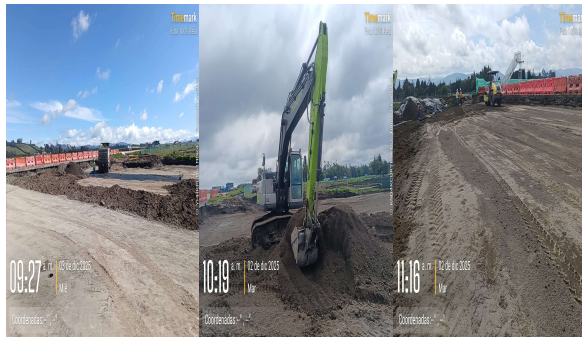
**Descripción:** PLATAFORMA. Conformación de la primera capa de material de mejoramiento sobre geotextil, mediante actividades de vaciado, extendido y compactación en el tramo comprendido entre las abscisas K0+165 y K0+185, área previamente liberada por la Interventoría.

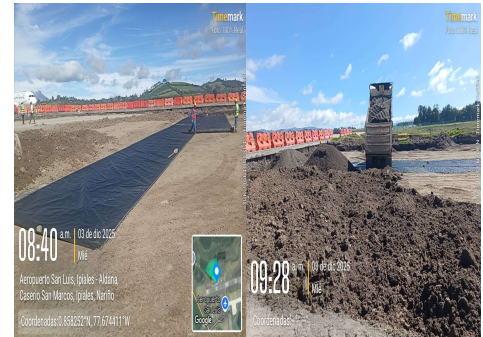
**Descripción:** PLATAFORMA. Instalación de 2 líneas de geotextil y extendido de la primera capa de material de mejoramiento sobre geotextil, en el tramo comprendido entre las abscisas K0+165 y K0+185, área previamente liberada por la Interventoría.

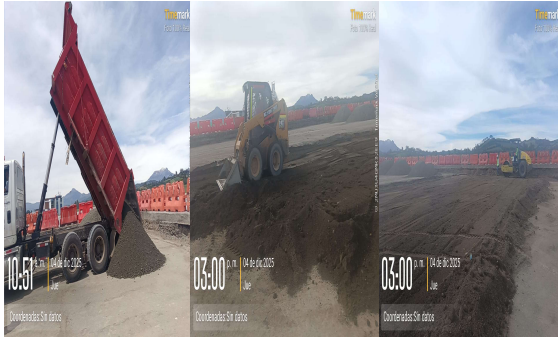
**Descripción: PLATAFORMA.** Conformación de la segunda capa de material de mejoramiento sobre geotextil, mediante actividades de vaciado, extendido y compactación en el tramo comprendido entre las abscisas K0+165 y K0+180, área previamente liberada por la Interventoría.

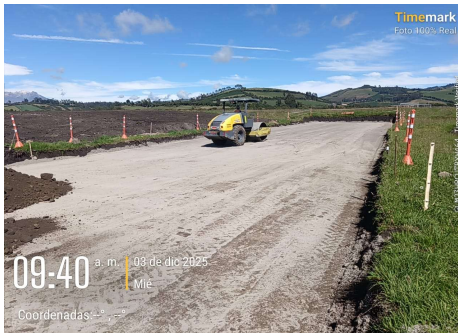
**Descripción: VÍA.** Compactación en la segunda capa de material de mejoramiento, en el tramo comprendido entre las abscisas K0+060 y K0+110, en la vía correspondiente al Eje LA-07.

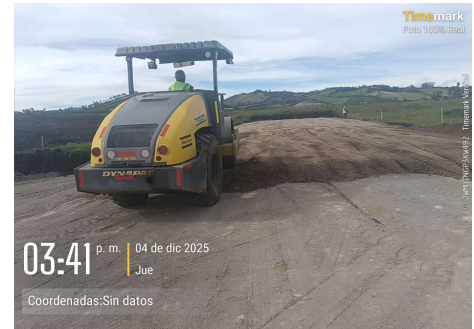
**Descripción: VÍA.** Compactación en la tercera capa de material de mejoramiento, en el tramo comprendido entre las abscisas K0+060 y K0+110, en la vía correspondiente al Eje LA-07.

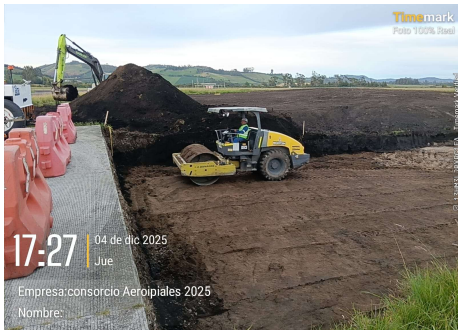
**Descripción: VÍA.** Compactación en la vía correspondiente al Eje LA-08, previo a conformación de primera capa de material de mejoramiento.

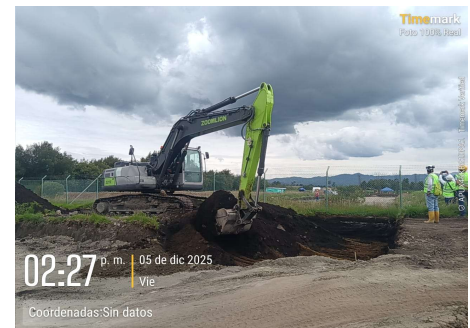
**Descripción: VÍA.** Excavación mecánica, en el tramo comprendido entre las abscisas K0+160 y K0+170., en la vía correspondiente al Eje LA-07.

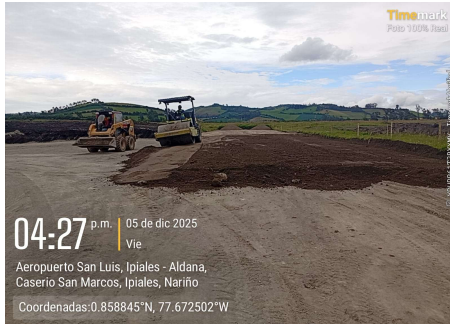
**Descripción: VÍA.** Extendido y compactación de tercera capa de material de mejoramiento en el tramo comprendido entre las abscisas K0+110 y K0+140, en la vía correspondiente al Eje LA-07.

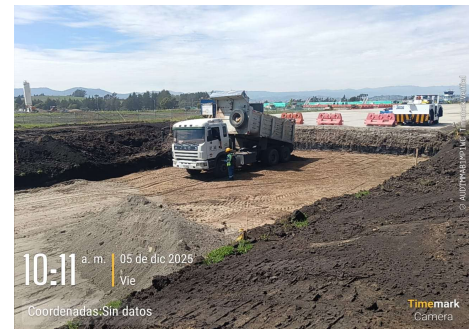
**Descripción: VÍA.** Extendido de primera capa de material de mejoramiento, en el tramo comprendido entre las abscisas K0+000 y K0+020, en la vía correspondiente al Eje LA-08.

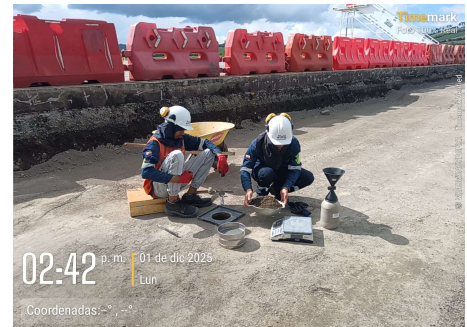
**Descripción: OTROS.** Toma de densidades in situ, mediante el ensayo del cono y arena para liberación de segunda capa de material de mejoramiento en plataforma sur oriental.

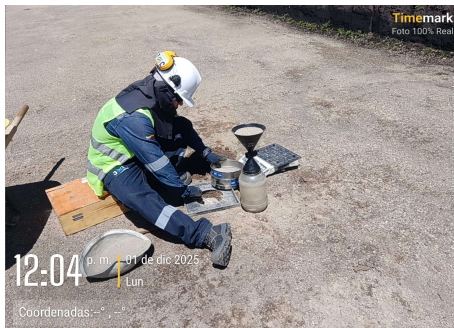
**Descripción: OTROS.** Toma de densidades in situ, para liberación de segunda capa de material de mejoramiento en la vía correspondiente al Eje LA-07.

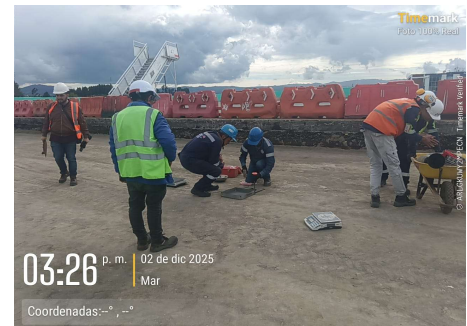
**Descripción: OTROS.** Toma de densidades in situ, en conjunto entre laboratorio del contratista y laboratorio de interventoría para liberación de tercera capa de material de mejoramiento en plataforma oriental, en el tramo comprendido entre las abscisas K0+000 y K0+020 (Eje Y).

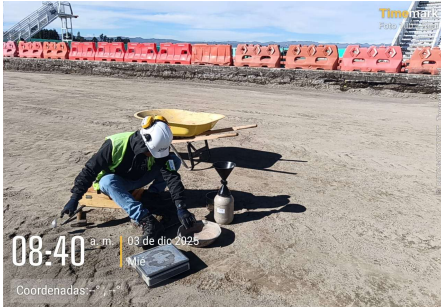
**Descripción: OTROS.** Toma de densidades in situ para liberación de tercera capa de material de mejoramiento en plataforma sur oriental, en el tramo comprendido entre las abscisas K0+000 y K0+060 (Eje Y), para verificación del punto ubicado en la abscisa K0+010 del Eje Y.

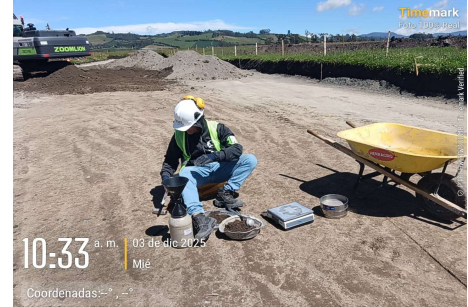
**Descripción: OTROS.** Toma de densidades in situ, para la liberación de la primera capa de material de mejoramiento en la vía correspondiente al Eje LA-07, en el tramo comprendido entre las abscisas K0+060 y K0+160, para verificación del punto ubicado en la abscisa K0+050.

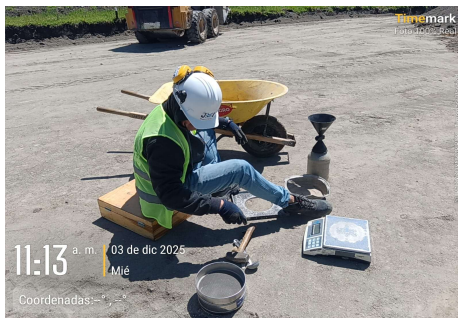
**Descripción: OTROS.** Toma de densidades in situ, para la liberación de la segunda capa de material de mejoramiento en la vía correspondiente al Eje LA-07, en el tramo comprendido entre las abscisas K0+060 y K0+110.

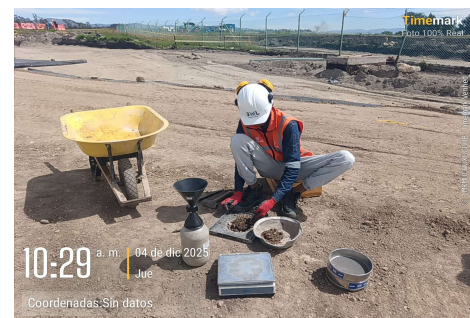
**Descripción: OTROS.** Toma de densidades in situ, para liberación de primera capa de material de mejoramiento en plataforma sur oriental, en el tramo comprendido entre las abscisas K0+165 y K0+180 (Eje x).

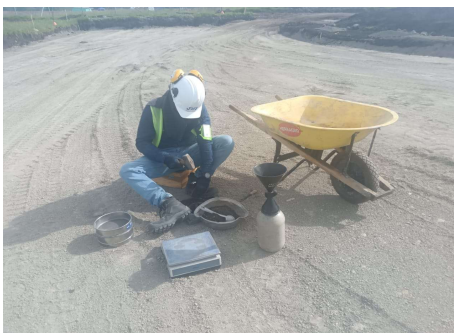
**Descripción: OTROS.** Toma de densidades in situ, para liberación de segunda capa de material de mejoramiento en la vía correspondiente al Eje LA-07, en el tramo comprendido entre las abscisas K0+060 y K0+110.

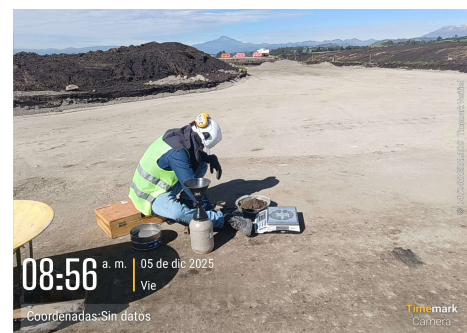
**Descripción: OTROS.** Toma de densidades in situ, para liberación de segunda capa de material de mejoramiento en la vía correspondiente al Eje LA-07, en el tramo comprendido entre las abscisas K0+110 y K0+160, para verificación de los puntos ubicados en las abscisas K0+115 y K0+135.

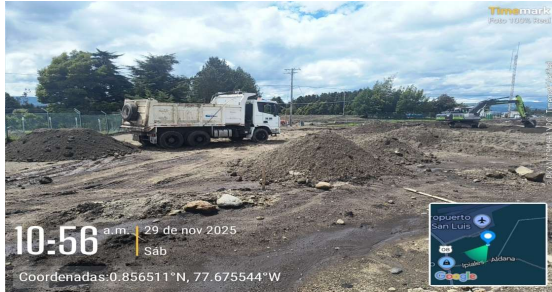
**Descripción:** Parqueadero de usuarios • extendido de la tercera capa de material granular

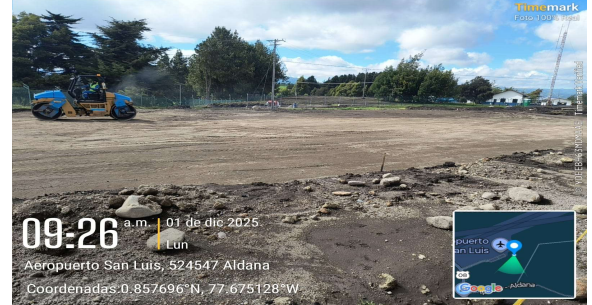
**Descripción:** Parqueadero de usuarios • extendido y compactación de la tercera capa de material granular.

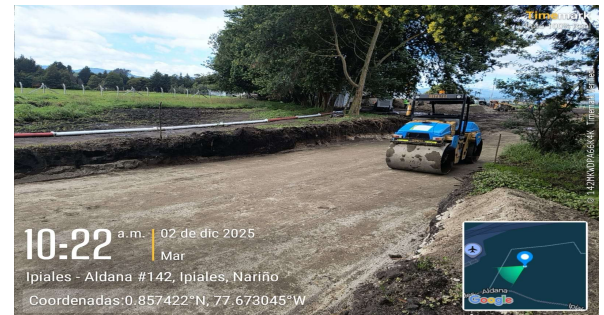
**Descripción:** Eje vial LT-04. • excavación, escarificación y perfilamiento de la estructura de la vía.e la abscisa K0+300 y K0+470

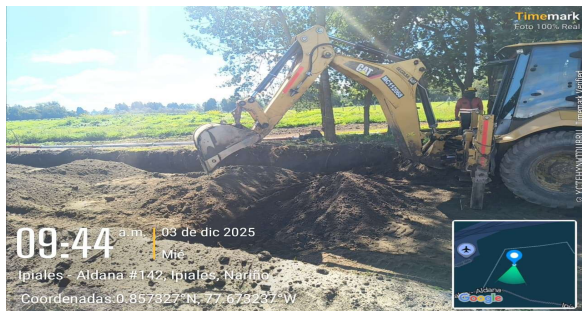
**Descripción:** Eje vial LT-04 excavación y retiro de material de acopio previamente dispuesto en este sector, entre las abscisas K0+380 y K0+342.

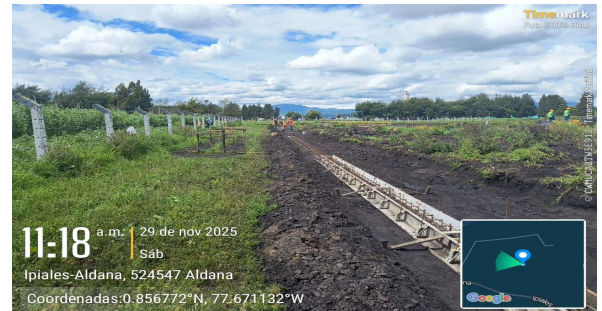
**Descripción:** OTROS nivelación, formateo y excavación , así como al armado del acero de refuerzo correspondiente a la viga de cerramiento sur-oriental

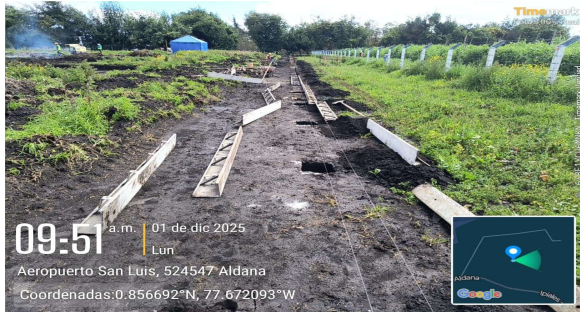
**Descripción:** OTROS nivelación, formateo y excavación , así como al armado del acero de refuerzo correspondiente a la viga de **cerramiento sur-oriental**

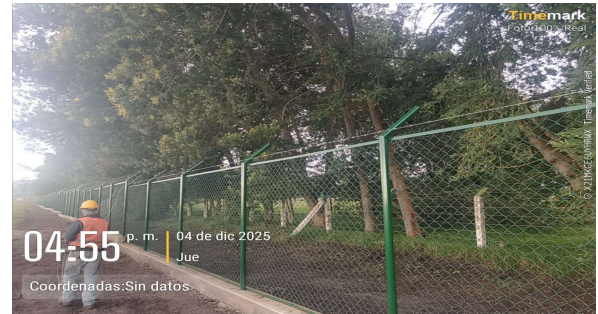
**Descripción:** OTROS instalación de alambre de pua en el **cerramiento oriental** hasta la abscisa K0+250

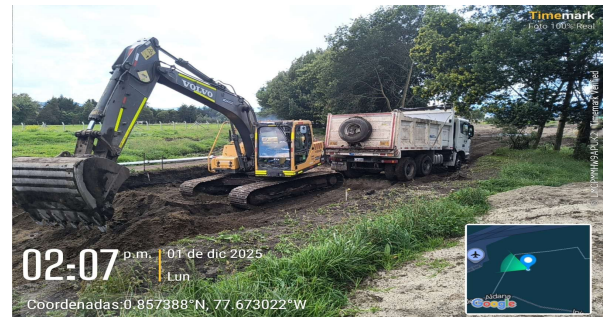
**Descripción:** OTROS • El material resultante del perfilamiento del sector LT-04 fue retirado y acopiado en la zona destinada a área verde, ubicada frente al bloque técnico

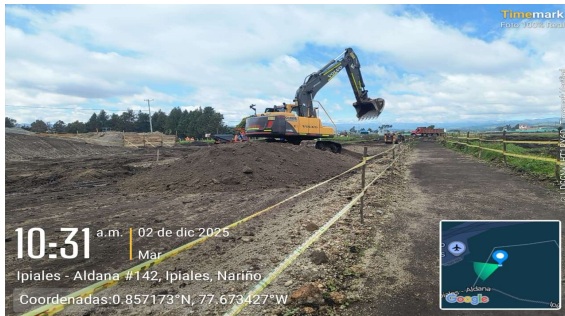
**Descripción: OTROS** El material resultante del perfilamiento del sector LT-04 fue retirado y acopiado en la zona destinada a área verde, ubicada frente al bloque técnico

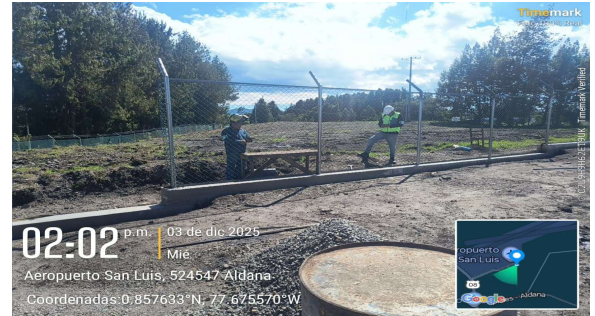
**Descripción: OTROS** instalación de malla en el cerramiento sur colindante al predio del señor Ignacio Benavides

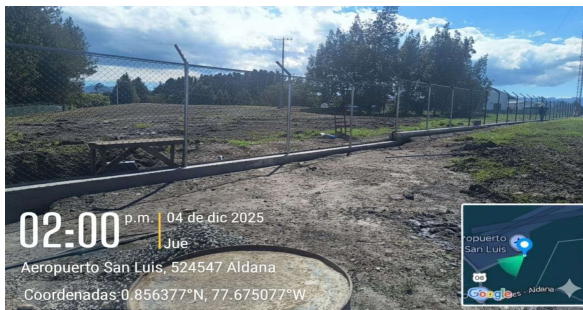
**Descripción: OTROS** instalación de malla en el cerramiento sur colindante al predio del señor Ignacio Benavides

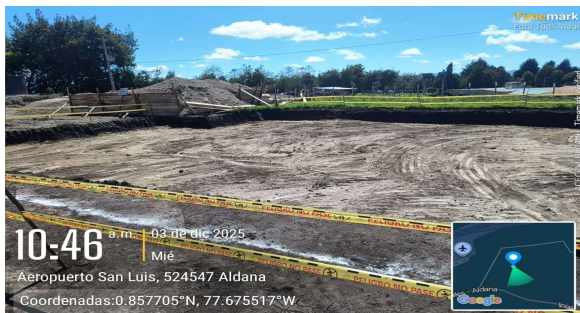
**Descripción: Bloque Tecnico** actividades de descapote y excavación en el área destinada a bloque técnico

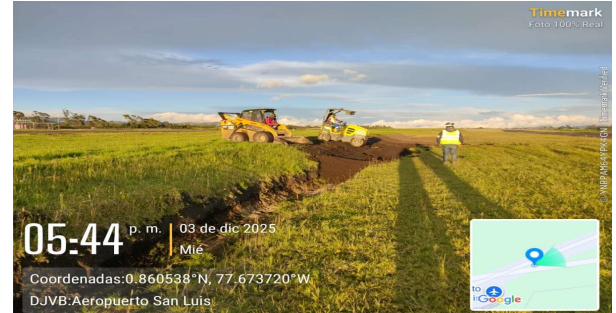
**Descripción: URBANIZACION Y PAISAJISMO** actividades de conformación del relleno localizado en el canal VOR (lado aire)

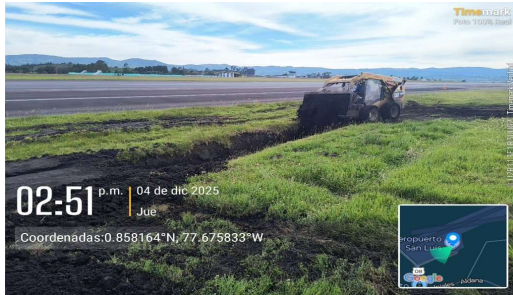
**Descripción:** URBANIZACION Y PAISAJISMO • actividades de conformación del relleno localizado en el canal VOR (lado aire)

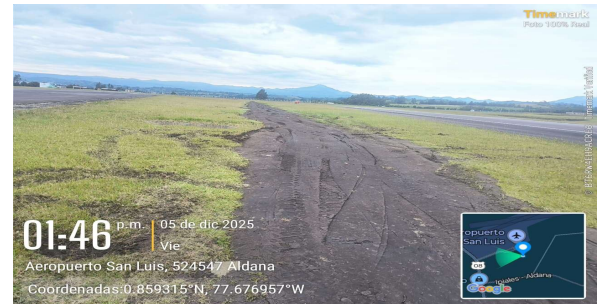
**Descripción:** URBANIZACION Y PAISAJISMO • actividades de conformación del relleno localizado Cabecera 8 (lado aire)

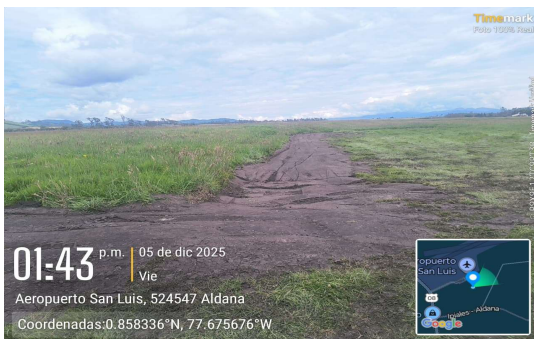
**Descripción:** URBANIZACION Y PAISAJISMO • actividades de conformación del relleno localizado en el canal BRAVO (lado aire)

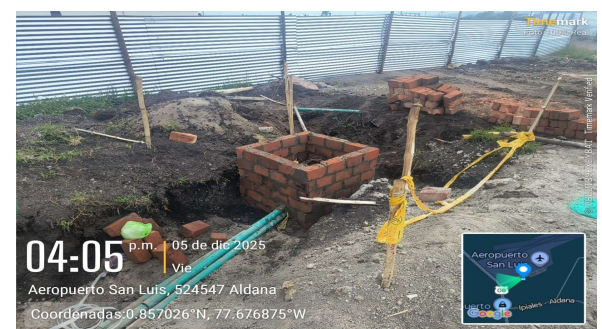
**Descripción:** Eje vial LT-05 Construcción de caja de inspección redes eléctricas y fibra óptica existentes en la abscisa K0+080.

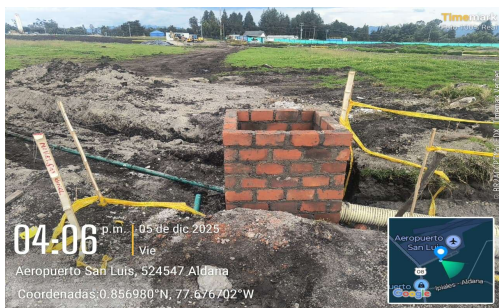
**Descripción:** Eje vial LT-05 Construcción de caja de inspección redes eléctricas y fibra óptica existentes en la abscisa K0+110.
