| | <b>INFORME DE SUPERVISIÓN</b> | | |

| Número del Contrato: | SA-MT-004-2025 | |
| Objeto: | ADECUACIÓN Y MANTENIMIENTO DE LA INFRAESTRUCTURA FÍSICA DE LAS DIFERENTES SEDES RURALES DE LAS INSTITUCIONES EDUCATIVAS DEL MUNICIPIO DE TASCO, BOYACÁ. | |

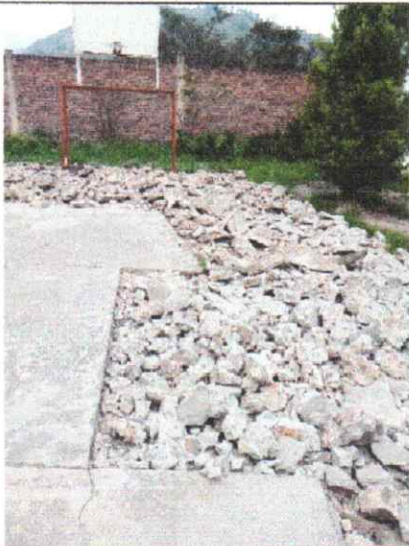
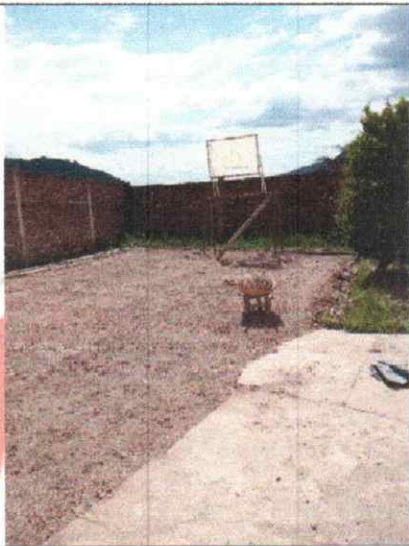
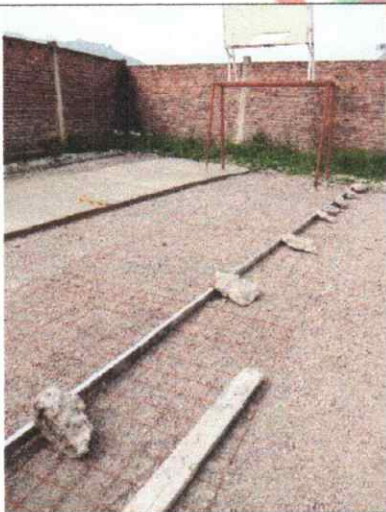
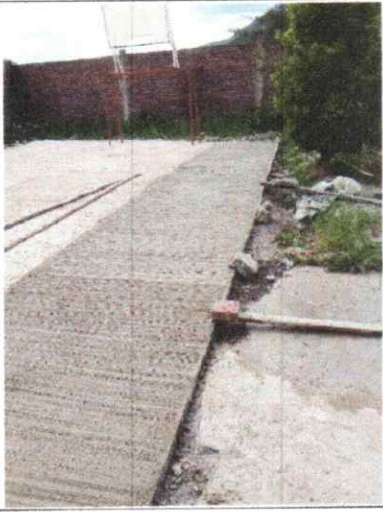
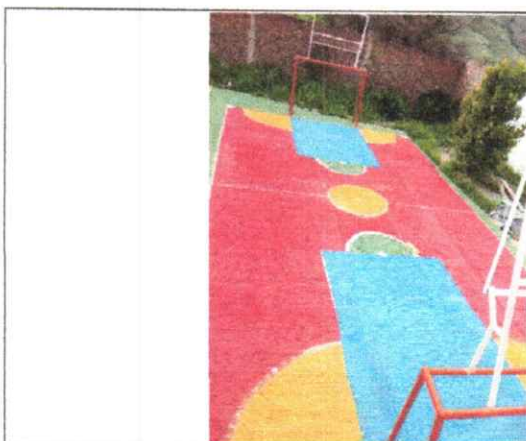
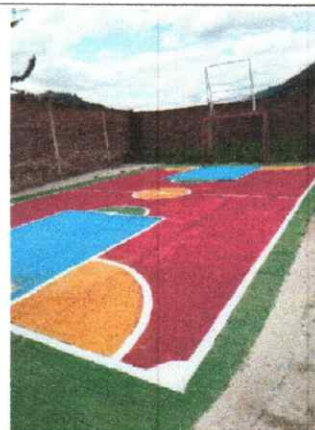
- En la **escuela costa rica** se desarrollaron actividades necesarias para la construcción de una nueva placa deportiva, tales como la demolición de pisos en concreto, el relleno con material de afirmado compactado rana y/o Vibrocompactador, la construcción de placa base en concreto  $e = 8.0$  cm. 17.5 Mpa (2500 psi) reforzada con malla electrosoldada, la demarcación con pintura para canchas a base agua, actividades y algunas actividades específicas de mantenimiento como la impermeabilización con manto asfáltico de 3 mm, el suministro e instalación cubierta en teja fibrocemento número 4, el suministro e instalación de marco en lámina  $0.80 < a < 1.00$  m. cal. 18 inc y puerta en lámina cal. 18, que incluyen anticorrosivo, con cerradura doble cilindro, el suministro e instalación de lavadero prefabricado, enchapado de  $80 \times 40 \times 60$  apoyado sobre un muro en ladrillo tolete común de  $e = 0.10$  m, pañetado y con sus respectivas instalaciones hidrosanitarias, como lo es la salida de agua fría en tubería Pvc de 1/2" T.P. una llave de jardín de 1/2" cromada, un registro de bola soldado Pvc de 1/2" T.P, un punto sanitario o de desagües de 2" y la tubería sanitaria de 2" Pvc T.P, para la conducción de la salida de desagüe hasta el punto final de descarga.

| <b>ESCUELA COSTA RICA</b> | |
|---|---|
| Actividades desarrolladas relacionadas con la construcción de la nueva placa deportiva | |

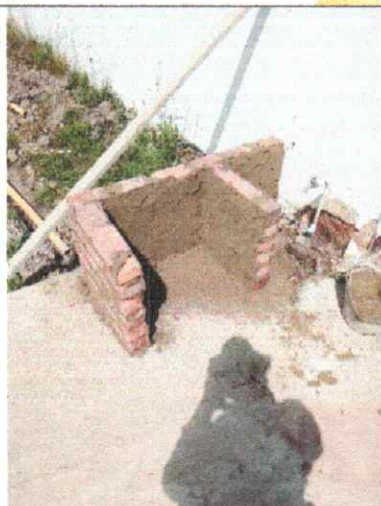
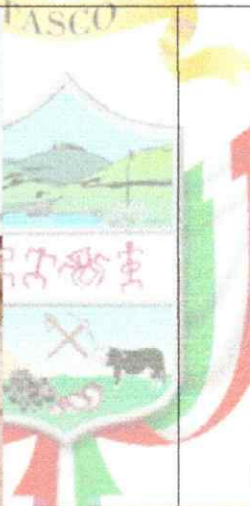
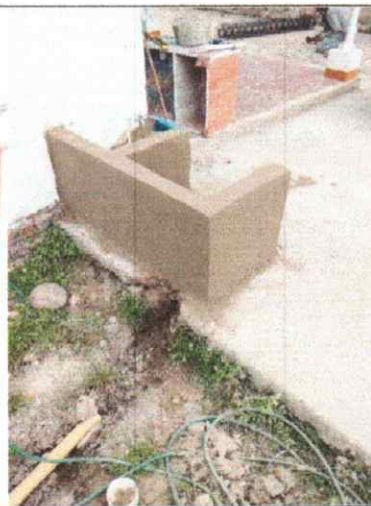
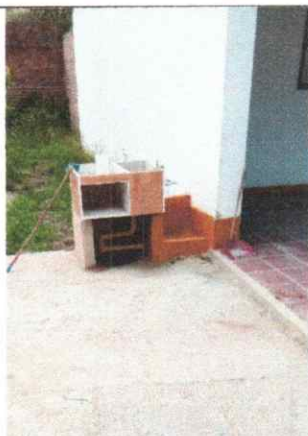
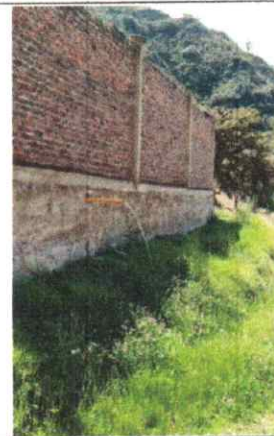
Actividades relacionadas con la instalación y puesta en funcionamiento del lavadero prefabricado

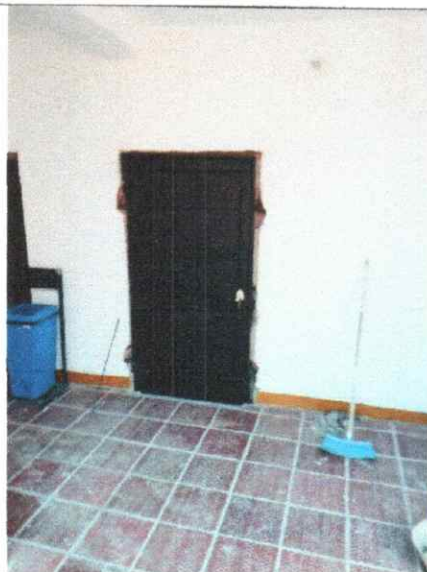
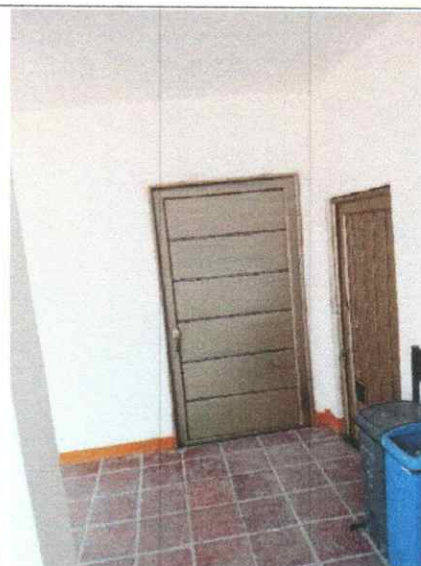
### Actividades relacionadas con el desmonte e instalación de puertas

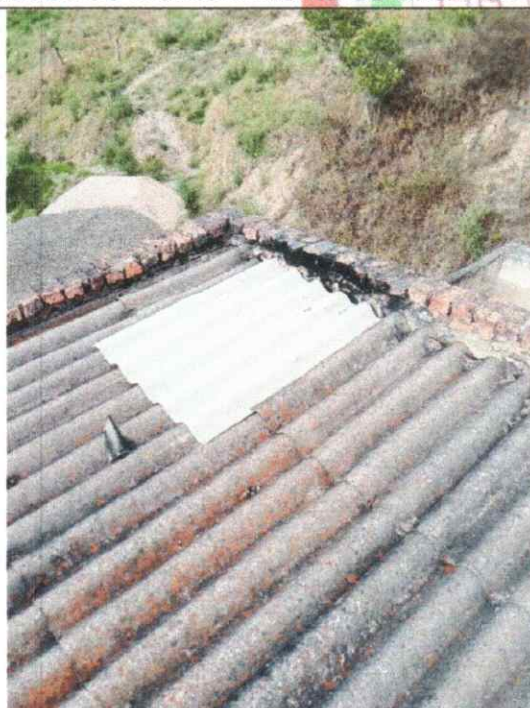
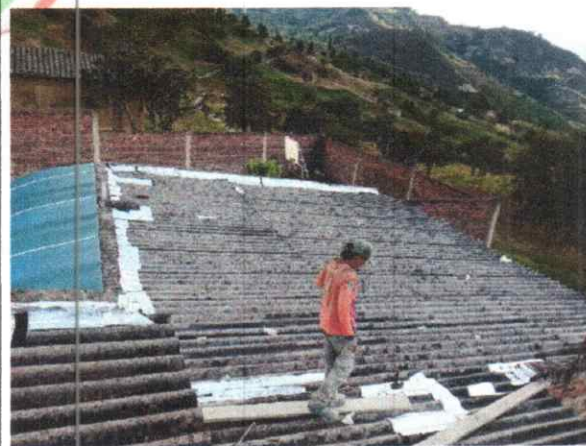
### Actividades de mantenimiento de cubierta

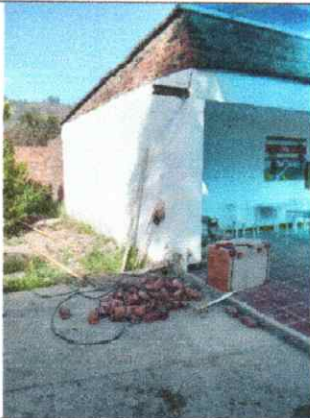
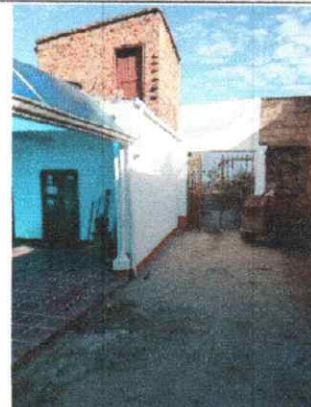
Actividades de mantenimiento en Pintura Vinilo tipo II y Esmalte en lamina

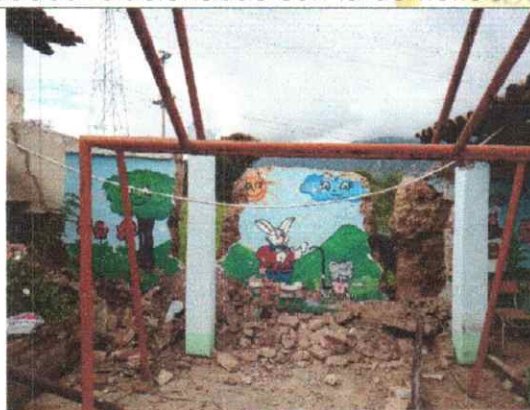
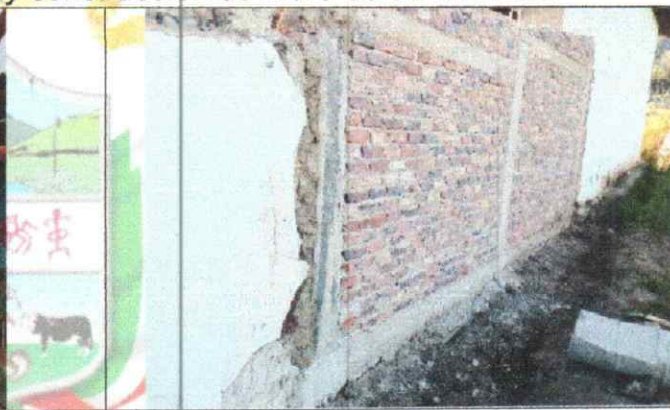
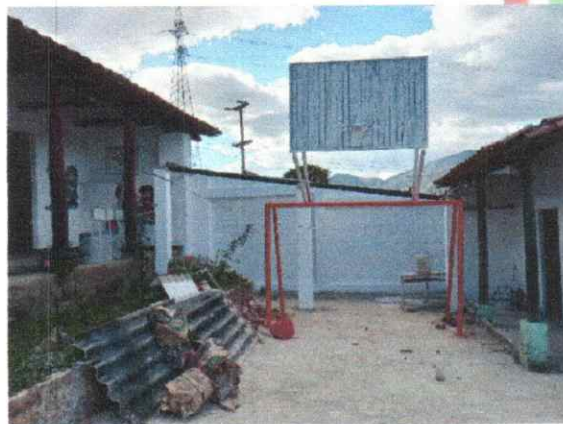
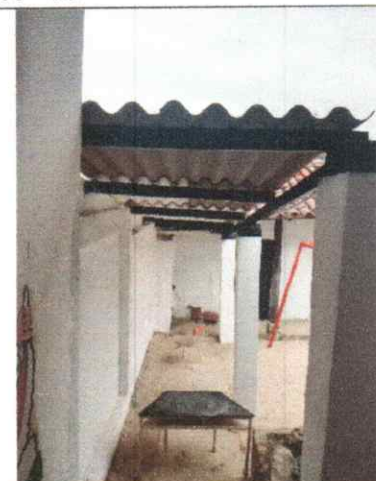
- En la **escuela Nariño 2** se desarrollaron actividades con el fin de restaurar un muro en adobe que se encontraba en condiciones de colapso, para lo cual fue necesario ejecutar actividades de desmonte cubiertas teja de asbesto y/ o asbesto

cemento, la demolición de muro en adobe, concreto ciclópeo de 21 MPa (3000 PSI) relación 60C/40P con el fin de nivelar la superficie de cimentación y posteriormente construir el muro que consta de las siguientes actividades; el suministro figurado y armado de acero de refuerzo 60000 PSI 420 MPA, concreto para viga de amarre 21 MPa (3000 PSI) sección rectangular, columnas y pedestales en concreto de 21 MPa - (3000 PSI),  $H < 3.00$  M. (formaleta madera), muro en ladrillo tolete común de  $E = 0.10$  M y viga de amarre sobre muro de 21 MPa - (3000 PSI) y pañete liso muros 1:4, se hace nuevamente el montaje de la cubierta remplazando la madera por el suministro e instalación perfilera metálica para estructura de cubierta de edificaciones. dimensiones y calibres según diseño y finalmente la instalación cubierta en teja fibrocemento.

Actividades relacionadas con la demolición y construcción de muro de cerramiento

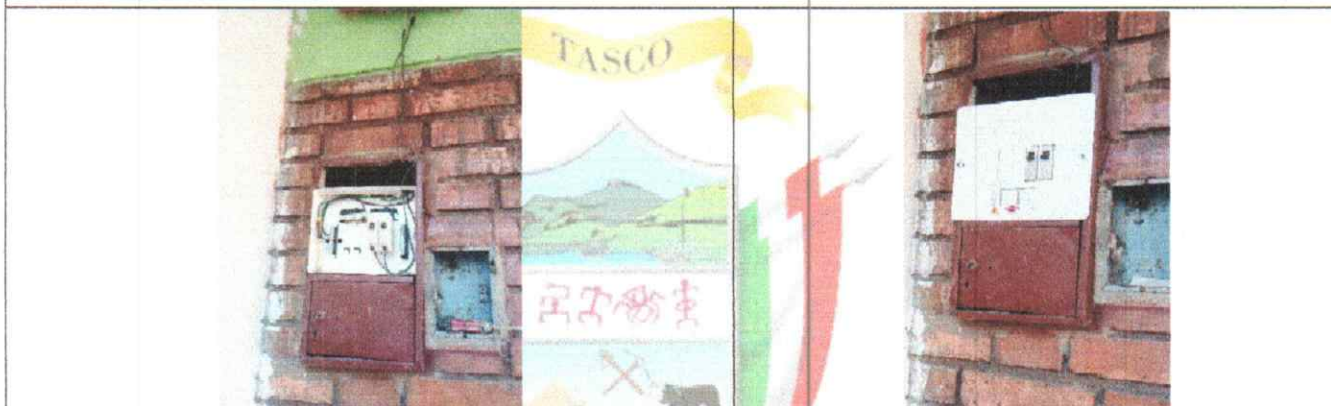
#### Actividades eléctricas

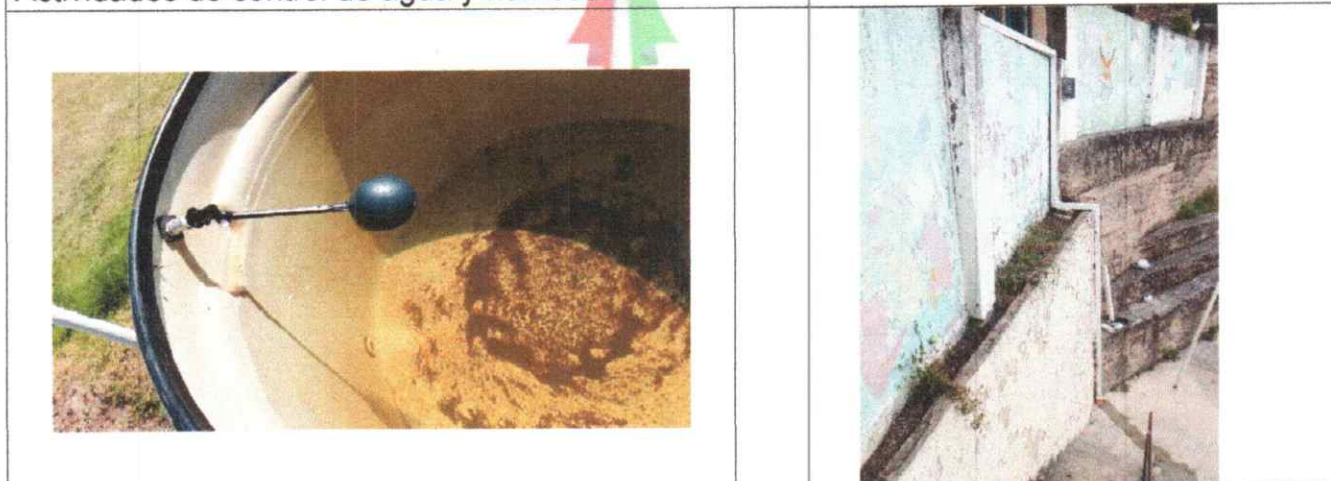
#### Actividades de control de agua y humedad

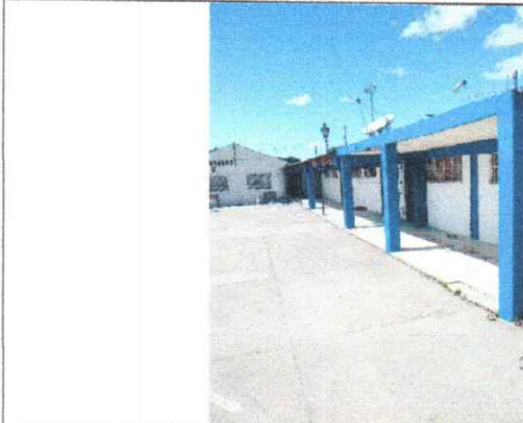
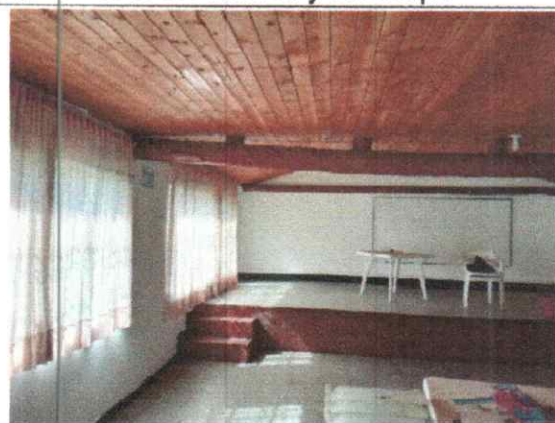
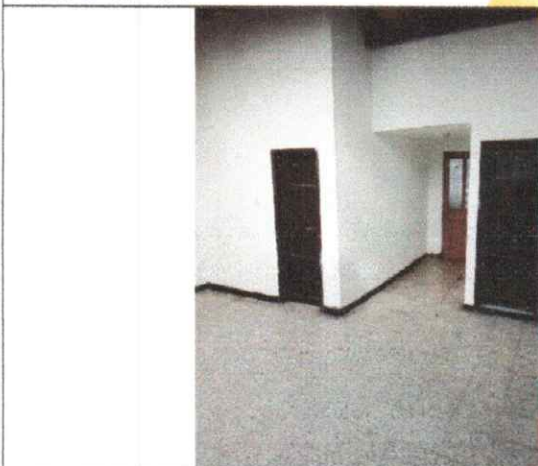
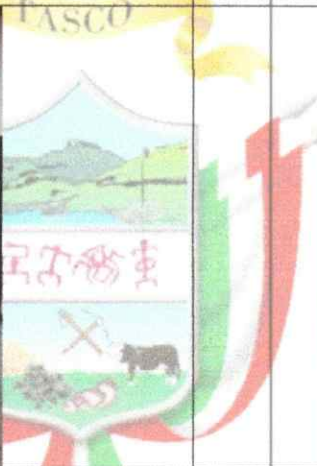
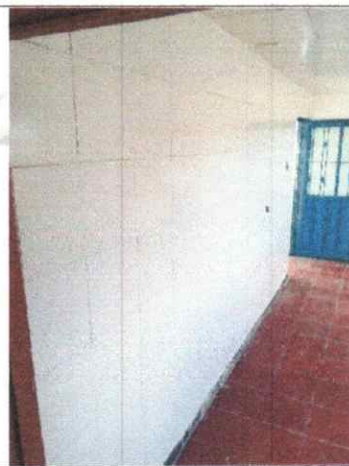
Actividades de mantenimiento en Pintura Vinilo tipo II, Esmalte en lámina y enchape

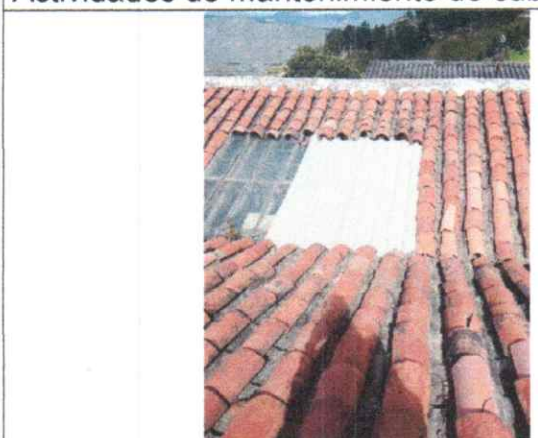
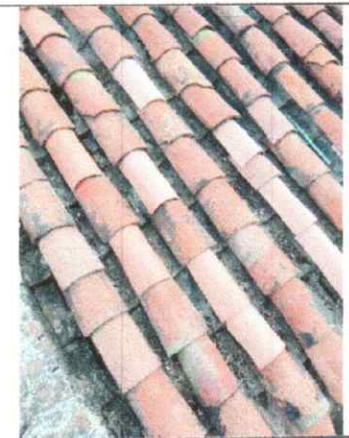
Actividades de mantenimiento de cubierta

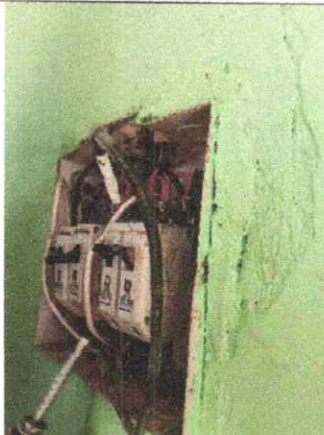
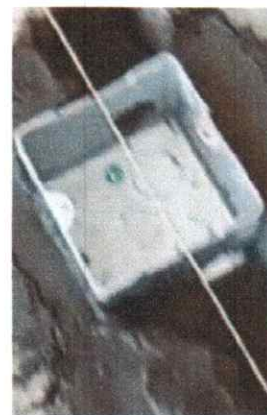
- En la **escuela santa lucia** se desarrollaron actividades eléctricas necesarias para adecuar la acometida parcial realizando el suministro e instalación de alimentador parcial monofásico en cable de cobre No.10 AWG (F,N,T). (no incluye tubo PVC)

### Actividades eléctricas

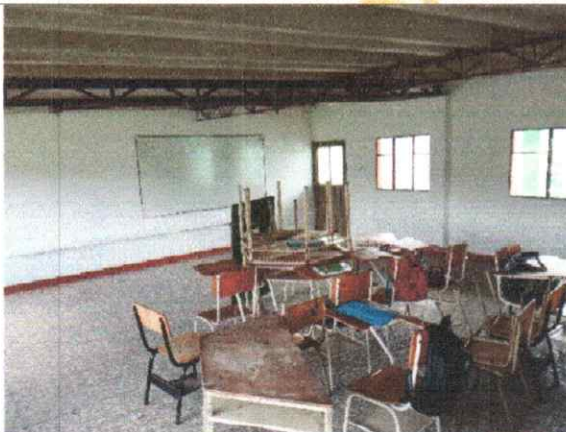
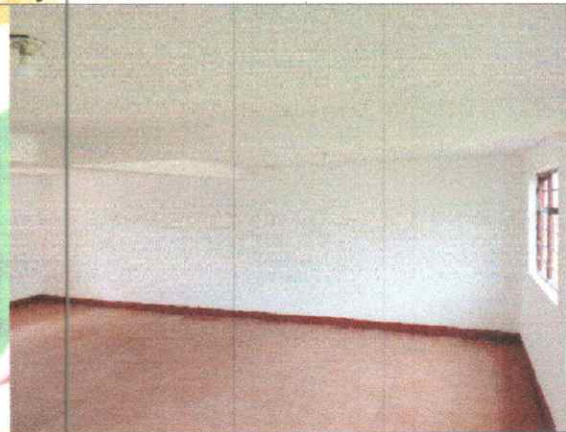
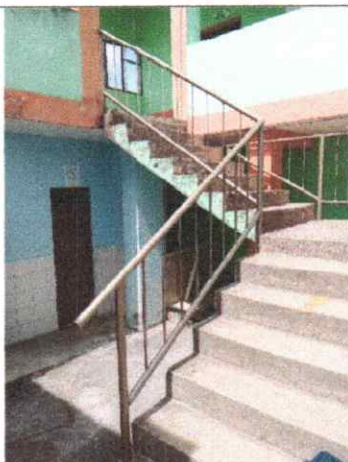
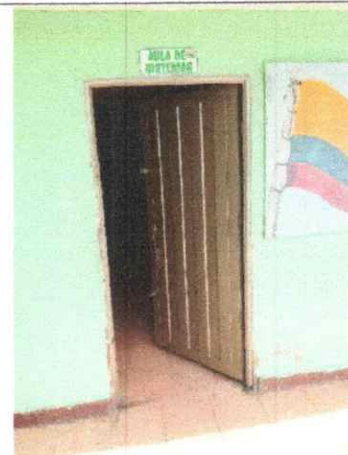
### Actividades de mantenimiento en Pintura Vinilo tipo II y Esmalte
