| | | <b>FORMATO DE INSPECCIÓN<br/>ESTABILIDAD DE OBRA</b> | | | | Código: 208-MB-Ft-34 | |
| | | No | Nombre | SAN MARTIN DE LOBA | | KR 2 ENTRE CL 41 SUR Y CL 41 A SUR | |
| | | <b>5. CÓDIGO CIV / IDRD / BARMANPRE</b> | | <b>6. CONTRATISTA DE OBRA</b> | | <b>7. No. CONTRATO / CONVENIO</b> | |
| | | <b>8. OBJETO CONTRATO DE OBRA:</b> | | * EJECUTAR LAS OBRAS DE INTERVENCIÓN FÍSICA A ESCALA BARRIAL CONSISTENTES EN LA CONSTRUCCIÓN DE LOS TRAMOS VIALES (CÓDIGOS DE IDENTIFICACIÓN VIAL – CIV), UBICADOS EN LA CIUDAD DE BOGOTÁ D.C., DE CONFORMIDAD CON LOS PLIEGOS DE CONDICIONES, ANEXO TÉCNICO Y DEMAS DOCUMENTOS DEL PROCESO – GRUPO No. 1* | | | |

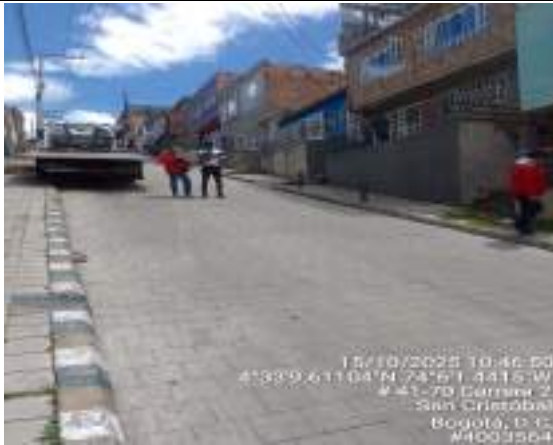
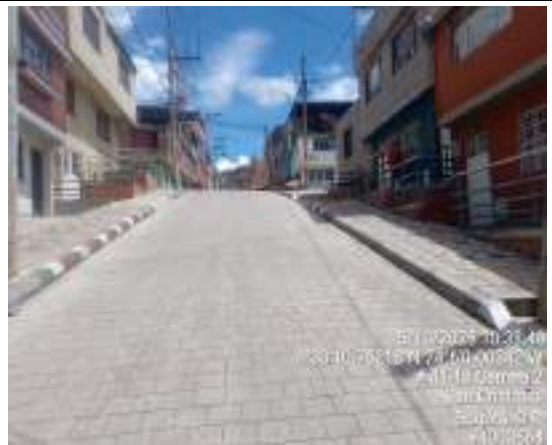
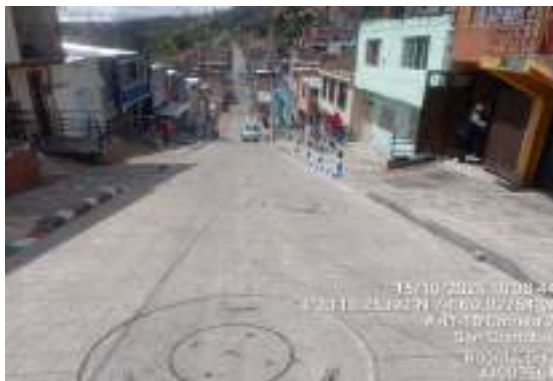
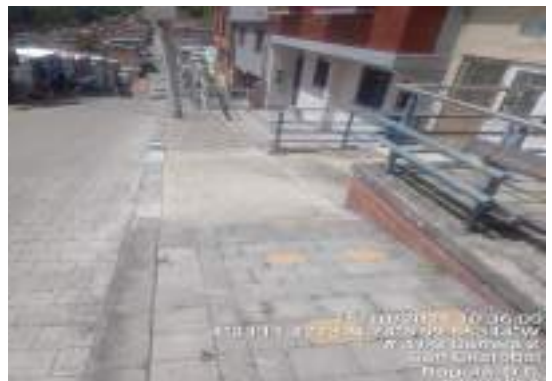
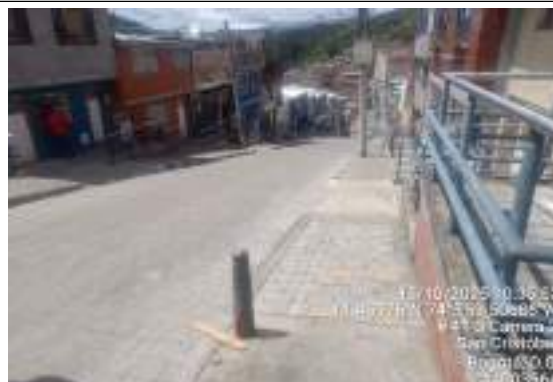
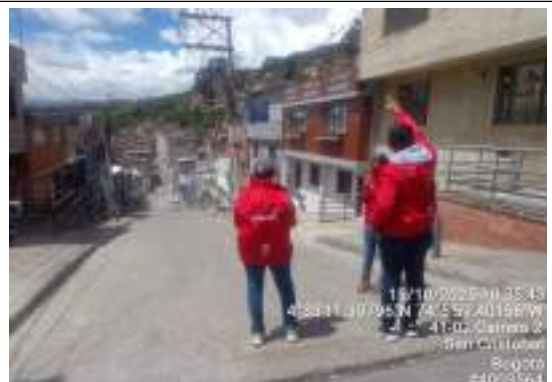
| | | <b>FORMATO DE INSPECCIÓN<br/>ESTABILIDAD DE OBRA</b> | | | | Código: 208-MB-Ft-34 | |
|---|---|---|---|---|---|---|--|
| V1-3 | 41 - 08, 41 - 22 , 41 - 39, 41 - 46, 41 - 54, 41 - 78, 41 - 41 - 82, 41 - 86, 41 - 94 , sur | Depresion en anden | indeterminado | media | | Se observa hundimiento de elementos prefabricados (adoquín de concreto) en anden. <b>ATRIBUIBLE AL CONTRATISTA DE OBRA</b> | |
| V5-4 | 41-13, 41-16, 41 - 54, 41 - 59, sur | Crecimiento de vegetacion en anden | indeterminado | media | | se viene presentando crecimiento de material vegetal en las dilataciones de los elementos prefabricados que componen el anden en pavimento articulado. <b>NO ATRIBUIBLE AL CONTRATISTA DE OBRA</b> | |
| V5-5 | 41 - 38, 41 - 42 Sur | Construcción de obras sobre anden | indeterminado | NA | | La comunidad construye rampas en concreto sobre el anden en pavimento articulado. <b>NO ATRIBUIBLE AL CONTRATISTA DE OBRA</b> | |
| NA | 41 - 74 sur | Daño en obra construida | 4 m2 | alto | | Se observa daño grave en anden construido. Al parecer y de acuerdo a informacion de la comunidad, algunos terceros dañaron el anden, levantando los elementos que conforman el pavimento articulado. <b>NO ATRIBUIBLE AL CONTRATISTA DE OBRA</b> | |

| C. NOVEDADES EN MOBILIARIO | | | | | |
|---|---|---|---|---|---|
| 1 | Barandas metálicas | Las barandas instaladas cuentan con aplicación de anticorrosivo pero carecen de pintura de acabado final. | general | indeterminado | Todas las barandas encontradas en el CIV carecen de pintura de acabado final. Solamente cuentan con anticorrosivo. <b>ATRIBUIBLE AL CONTRATISTA DE OBRA</b> |
| 7 | Bolardos | Bolardo vandalizado | carrera 2 41 - 02 | 1 | se evidencia Bolardo vandalizado en la ubicación indicada, <b>NO ATRIBUIBLE AL CONTRATISTA DE OBRA</b> |

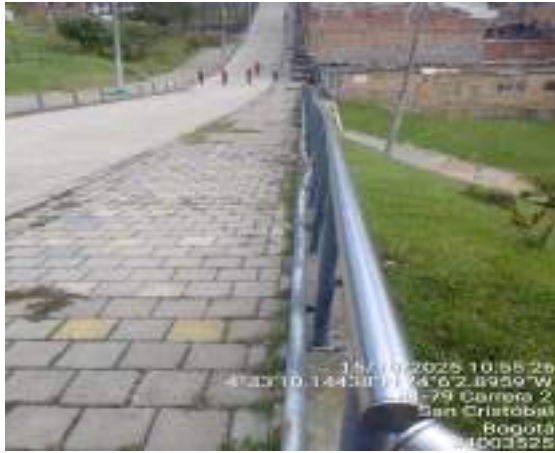
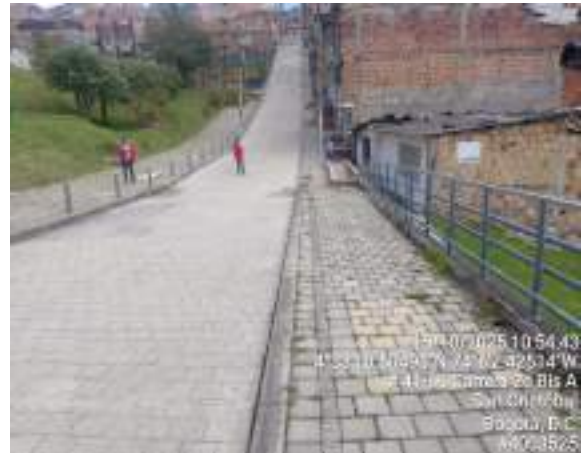
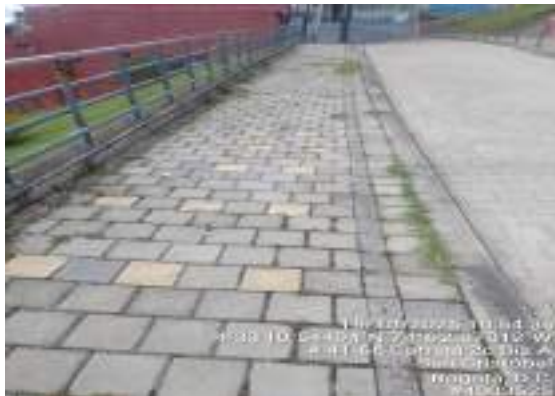
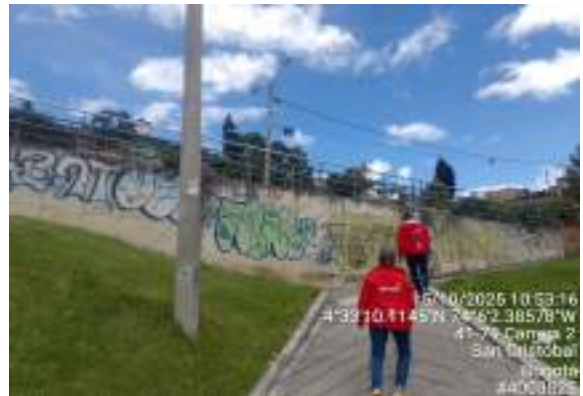
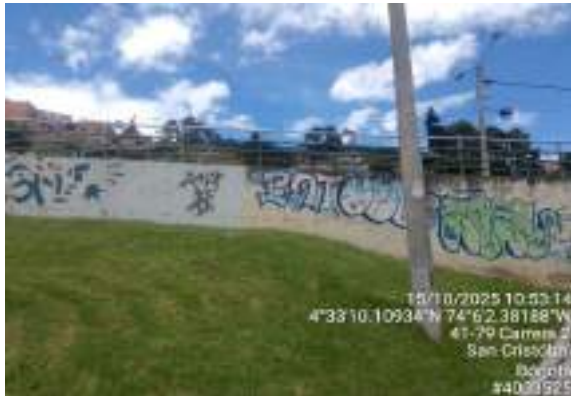
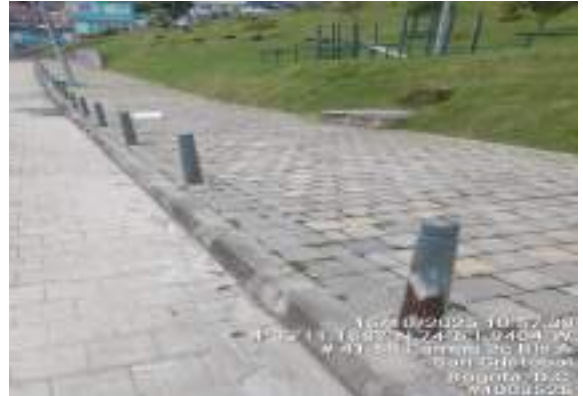
| V1-3 | 41 - 34, 41- 26, 41 - 10, 41 -04 sur | Depresion en anden | indeterminado | media | | Se observa hundimiento de elementos prefabricados (adoquín de concreto) en anden. <b>ATRIBUIBLE AL CONTRATISTA DE OBRA</b> | |
| V5-4 | general | Crecimiento de vegetacion en anden | indeterminado | media | | se viene presentando crecimiento de material vegetal en las dilataciones de los elementos prefabricados que componen el anden en pavimento articulado. <b>NO ATRIBUIBLE AL CONTRATISTA DE OBRA</b> | |
| V5-5 | 41 - 30, 41 - 34, 41 - 18 Sur | Construcción de obras sobre anden | indeterminado | NA | <br> | La comunidad construye rampas en concreto sobre el anden en pavimento articulado. <b>NO ATRIBUIBLE AL CONTRATISTA DE OBRA</b> | |
| 1 | Barandas metálicas | Las barandas instaladas cuentan con aplicación de anticorrosivo pero carecen de pintura de acabado final. | general | indeterminado | Todas las barandas encontradas en el CIV carecen de pintura de acabado final. Solamente cuentan con anticorrosivo. <b>ATRIBUIBLE AL CONTRATISTA DE OBRA</b> | | |

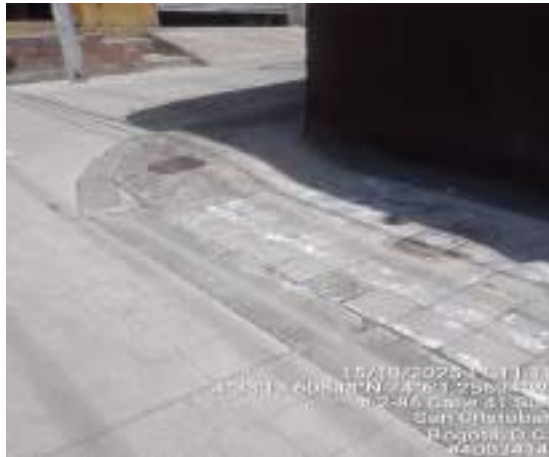
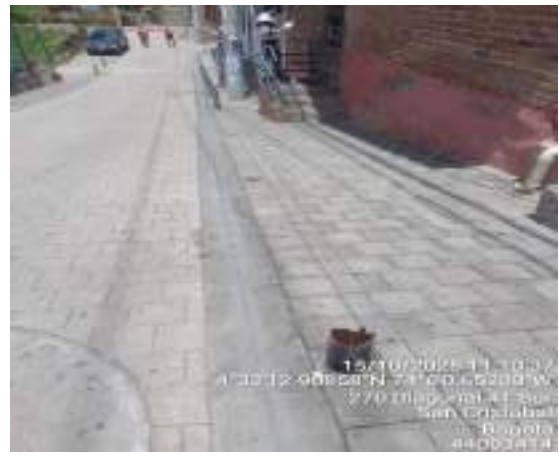
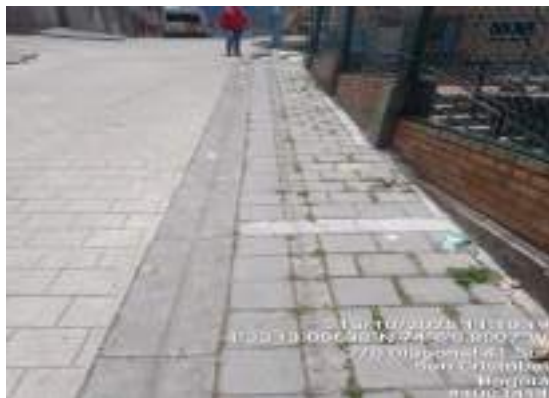
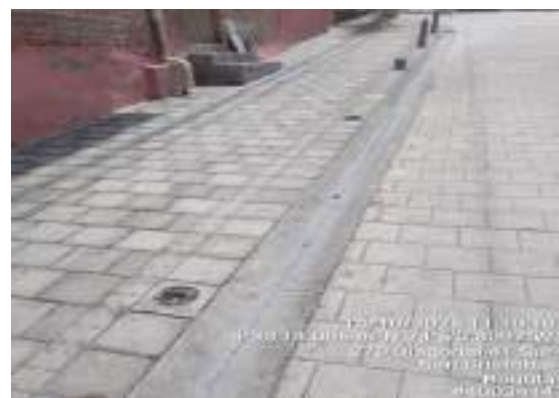
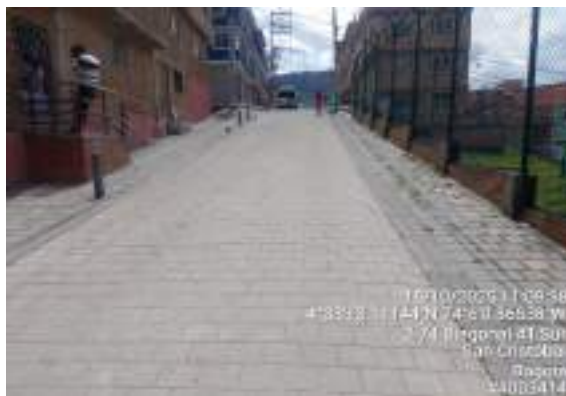
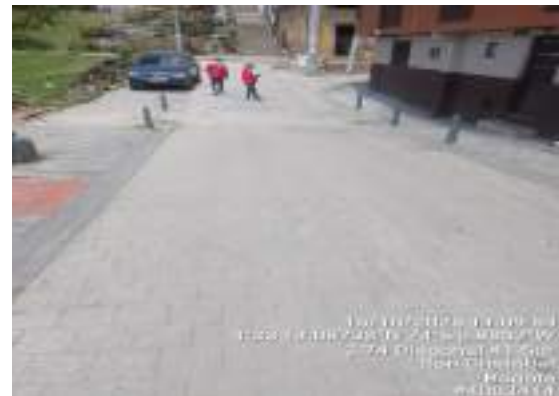
| P7-5 | 41a sur 2-31 | Fisura en cinta de concreto | indeterminado | media | | Se observa fisura en cinta de concreto. <b>ATRIBUIBLE AL CONTRATISTA DE OBRA</b> | | | |
| 7 | Bolardos | Bolardo vandalizado | diagonal 41sur kr 2bis, calle 41 sur 2-82 | 4 | se evidencia Bolardos vandalizados en la ubicación indicada, <b>NO ATRIBUIBLE AL CONTRATISTA DE OBRA</b> | | | | |

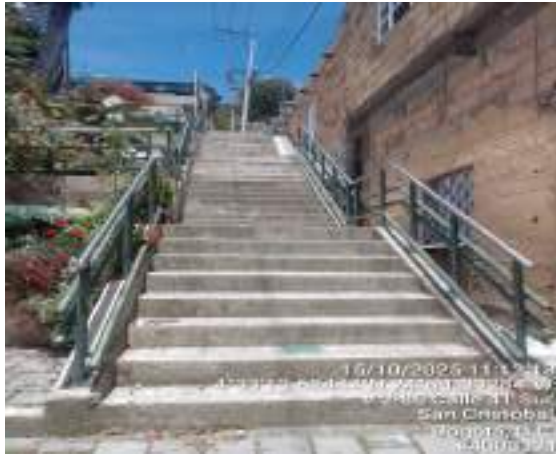
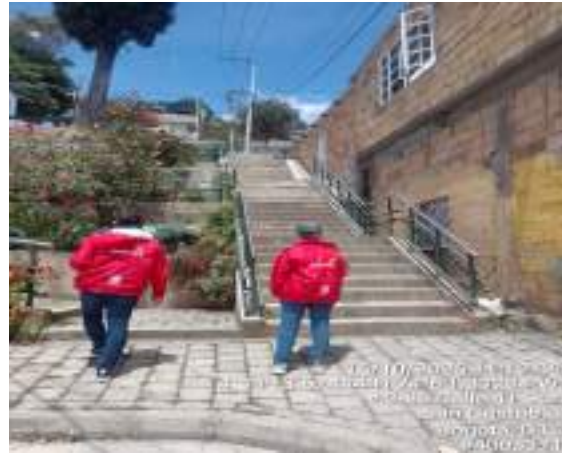
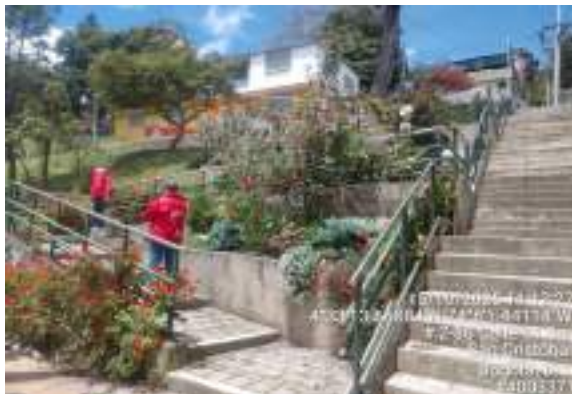
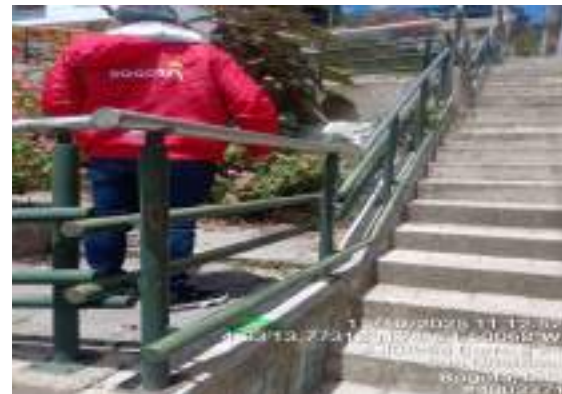
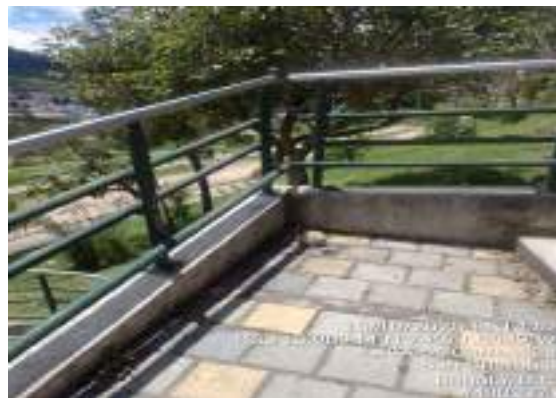
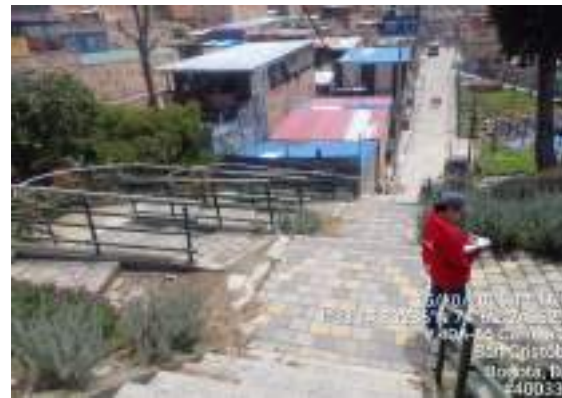
| P7-5 | CALLE 41 A SUR 2 | FISURA | 0,3 M | BAJA | | SE OBSERVA FISURA EN LOSA DE CONCRETO HIDRAULICO, ESTA NO COMPROMETE LA ESTABILIDAD DE LA OBRA PARA SOPORTAR CARGAS.<br><b>ATRIBUIBLE AL CONTRATISTA DE OBRA.</b> | |
| V1-2 | CALLE 41 A SUR 2-37 | AHUELLAMIENTO | 3 M2 | MEDIA | | SE OBSERVA AHUELLAMIENTO EN UN SEGMENTO DEL ADOQUINADO, POSIBLEMENTE POR EL ASENTAMIENTO DEL SUELO.<br><b>ATRIBUIBLE AL CONTRATISTA DE OBRA.</b> | |
| 1 | Barandas metálicas | Las barandas instaladas cuentan con aplicación de anticorrosivo pero carecen de pintura de acabado final. | general | indeterminado | Todas las barandas encontradas en el CIV carecen de pintura de acabado final. Solamente cuentan con anticorrosivo. <b>ATRIBUIBLE AL CONTRATISTA DE OBRA</b> | | |

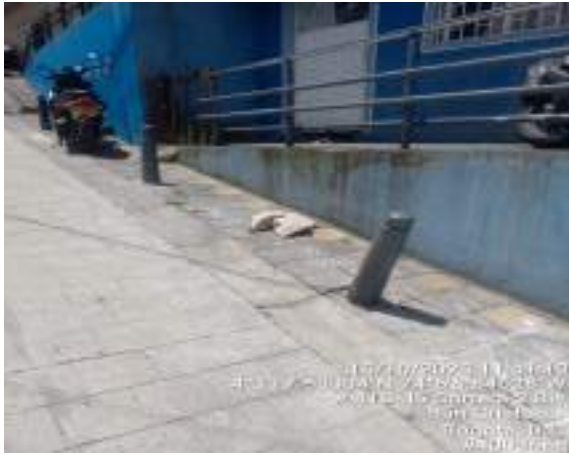
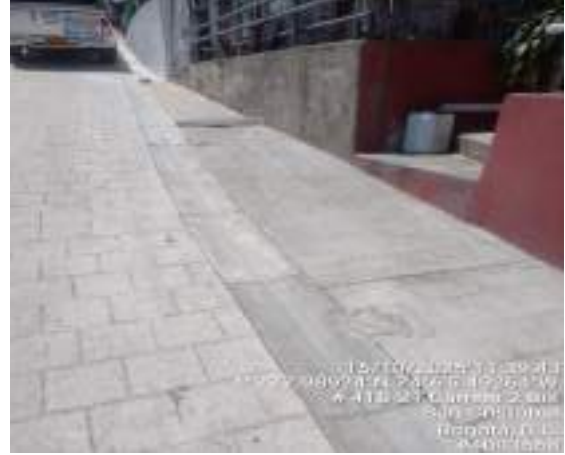
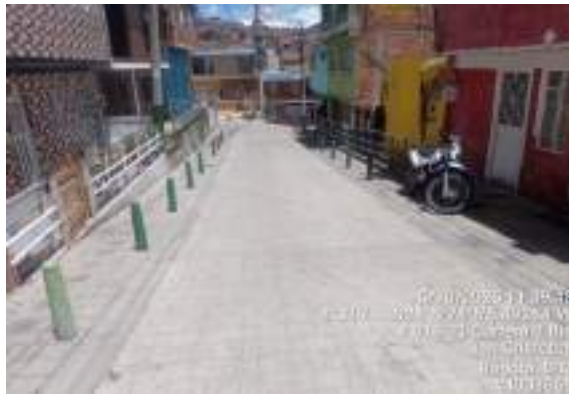
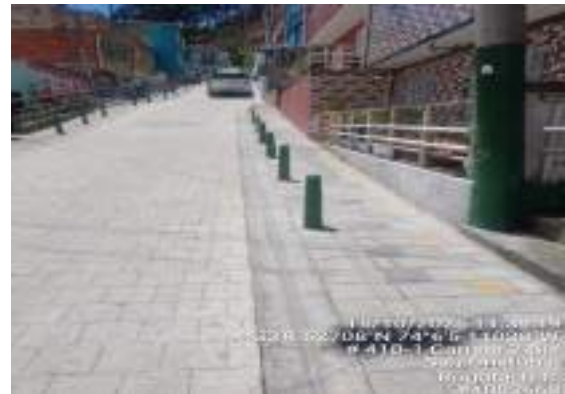
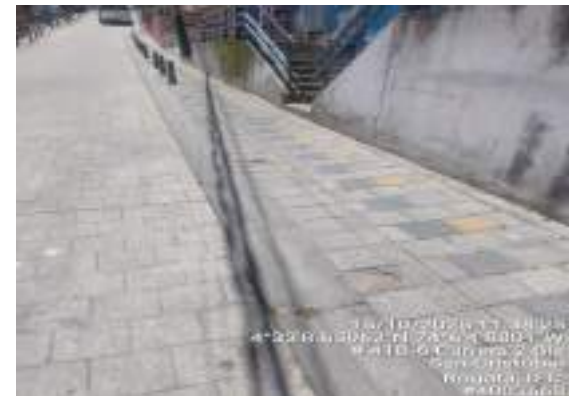
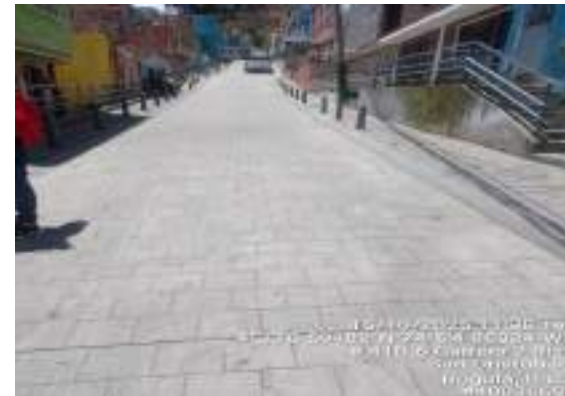
| V1-3 | Carrera 2 bis - 41b 08 | Depresion en anden | indeterminado | media | | Se observa hundimiento de elementos prefabricados (adoquín de concreto) en anden, por intervencion de empresa de EAAB. <b>NO ATRIBUIBLE AL CONTRATISTA DE OBRA</b> | |
