**REFERENCIA:** MC\_ANT\_CTMA\_136\_2025

**OBJETO:** 5\_9204\_427 CONTRATAR EL MANTENIMIENTO PREVENTIVO Y CORRECTIVO DE TANQUES DE AGUA PARA CONSUMO DEL CENTRO DE TECNOLOGIA Y LA MANUFACTURA AVANZADA

**ASUNTO:** Informe de Visita de Inicio de Contrato

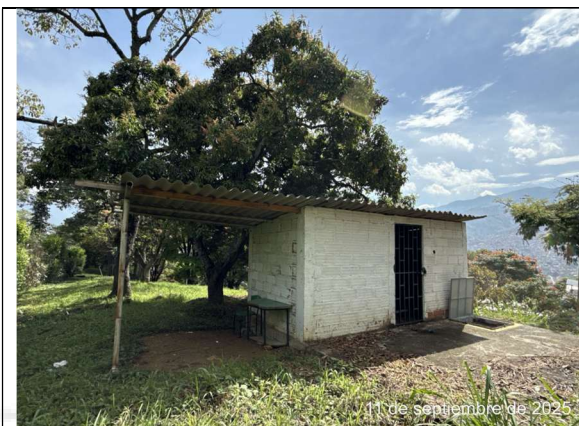
4. **Muros en obra negra:** Se observó que la caseta de las motobombas se encuentran en obra negra, lo cual podría mejorarse realizando intervención en obra adicional de revoque y pintura en la parte exterior, con el fin de dar estética a esta zona.

1. Caseta de cuarto de bombas en obra negra

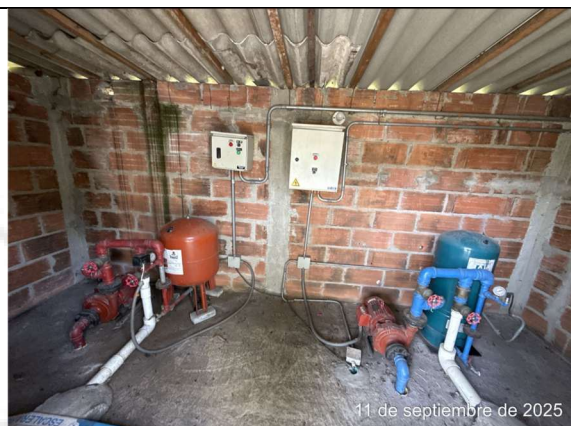
2. Caseta de cuarto de bombas en obra negra

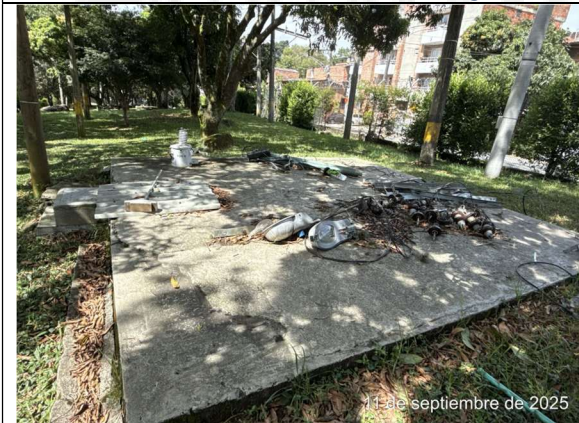
1. **Elementos sobre la losa del Tanque 1:** Se observó que sobre la losa del “Tanque 1” se encuentran varios elementos y objetos de luminarias. Se solicita amablemente que dichos elementos sean retirados, ya que se ubican directamente sobre el área de trabajo que será intervenida.

3. Elementos sobre losa del tanque 1

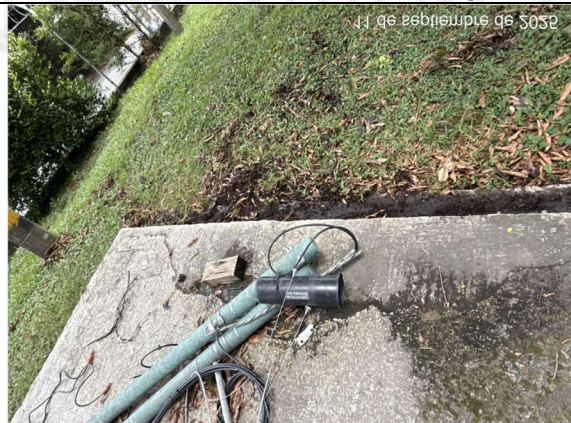
2. **Condición del mortero en la losa del Tanque 1:** Se evidenció que el mortero de la losa presenta fisuras y desprendimientos en gran parte de su superficie. Por lo anterior, se sugiere, mediante obras adicionales, realizar la demolición del mortero existente y el vaciado de uno nuevo antes de aplicar el sistema de impermeabilización. Esta acción permitirá asegurar tanto la correcta aplicación como el adecuado funcionamiento del sistema impermeabilizante y de la losa en general.

4. Mortero de losa deteriorado del tanque 1

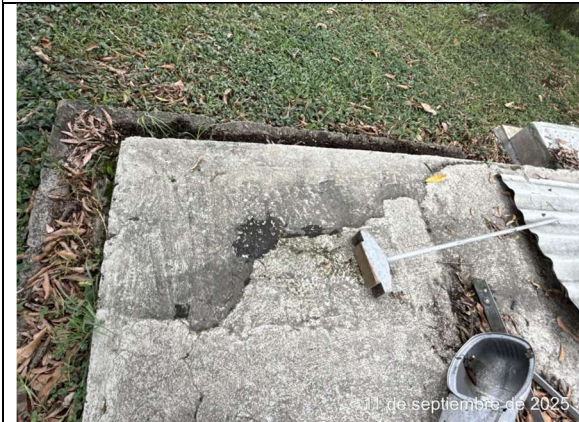
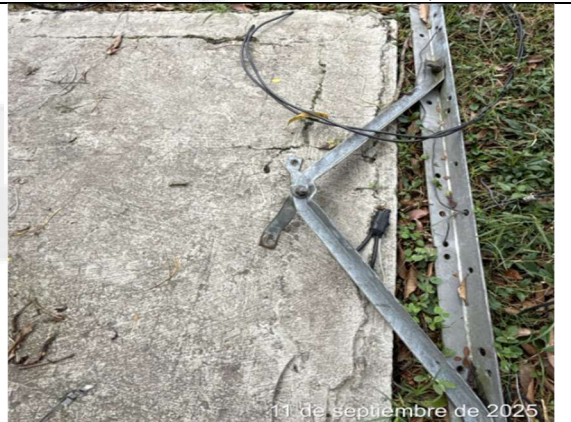
| <p>5. Mortero de losa deteriorado del tanque1</p> | <p>5. Mortero de losa deteriorado del tanque1</p> |

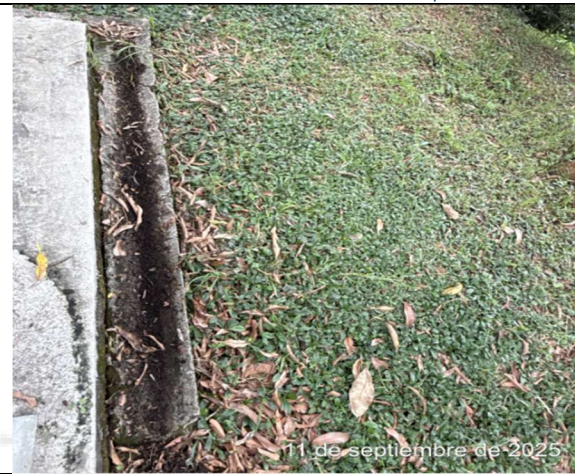
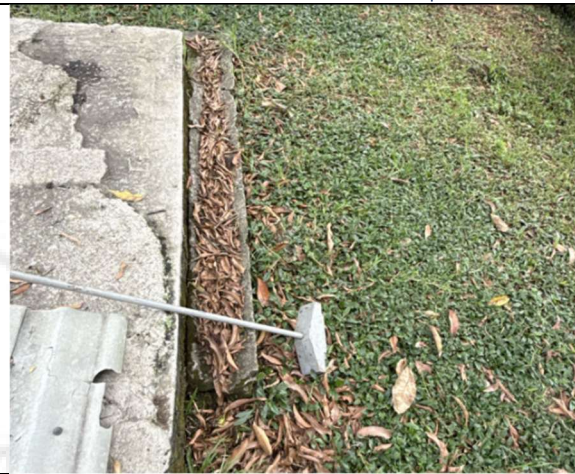
3. **Estado de la cuneta perimetral del Tanque 1:** Se evidenció que la cuneta perimetral del “Tanque 1” se encuentra incompleta, reventada y desprendida de la losa. En consecuencia, se recomienda ejecutar obras adicionales previas a la impermeabilización, consistentes en la demolición de la cuneta existente y la construcción de una nueva.

| <p>6. Cuneta de tanque 1 desprendida e incompleta</p> | <p>7. Cuneta de tanque 1 desprendida e incompleta</p> |

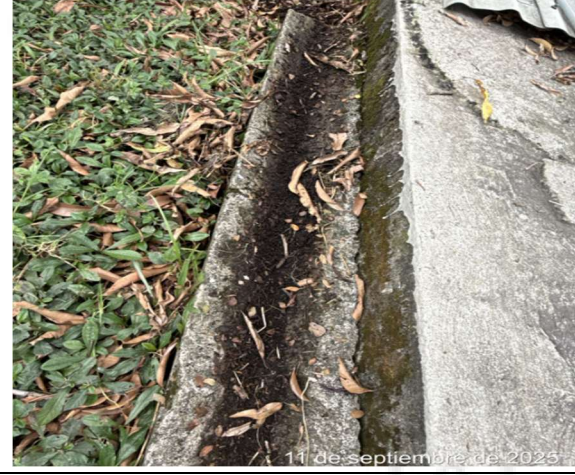
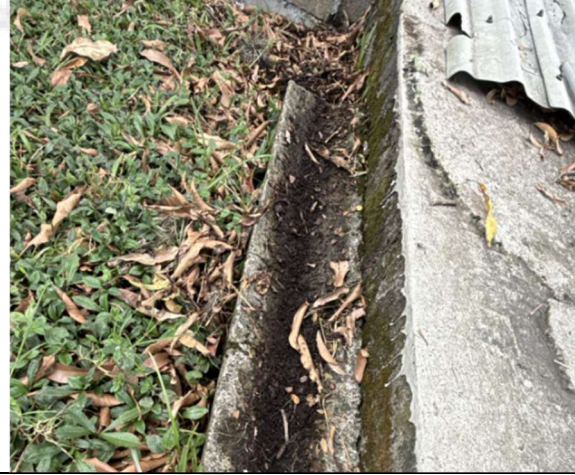
| <p>7. Cuneta de tanque 1 desprendida y reventada</p> | <p>8. Cuneta de tanque incompleta</p> |
