MINISTERIO DE VIVIENDA, CIUDAD Y TERRITORIO

INFORME TECNICO INSPECCION CUBIERTA AUDITORIO BOTICA

PANAM INGENIEROS S.A.S.

CONTRATO DE OBRA CO1416 2025 BOGOTA,
CUNDINAMARCA

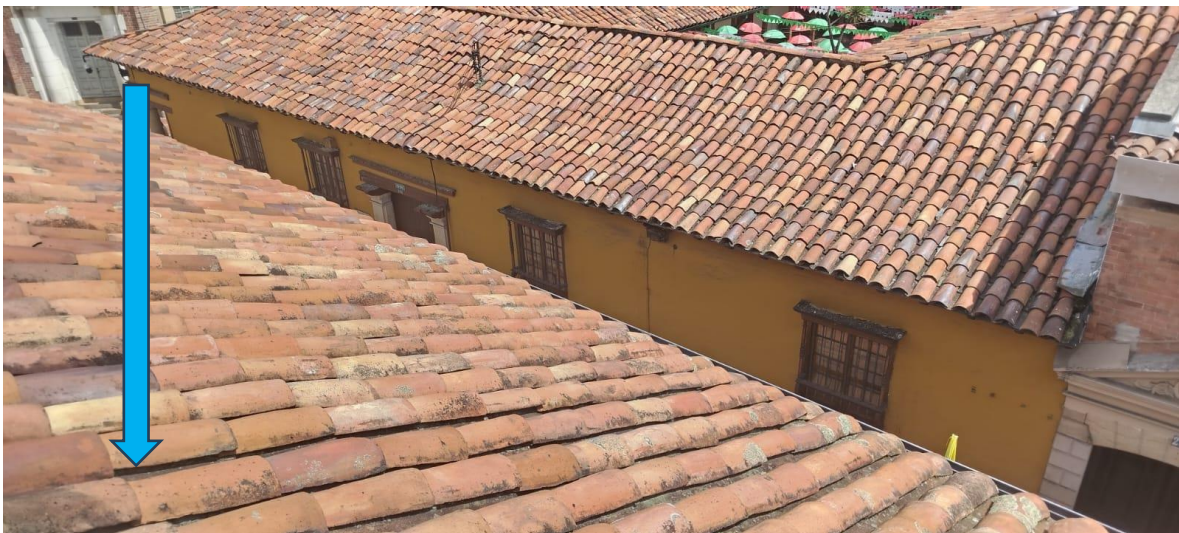
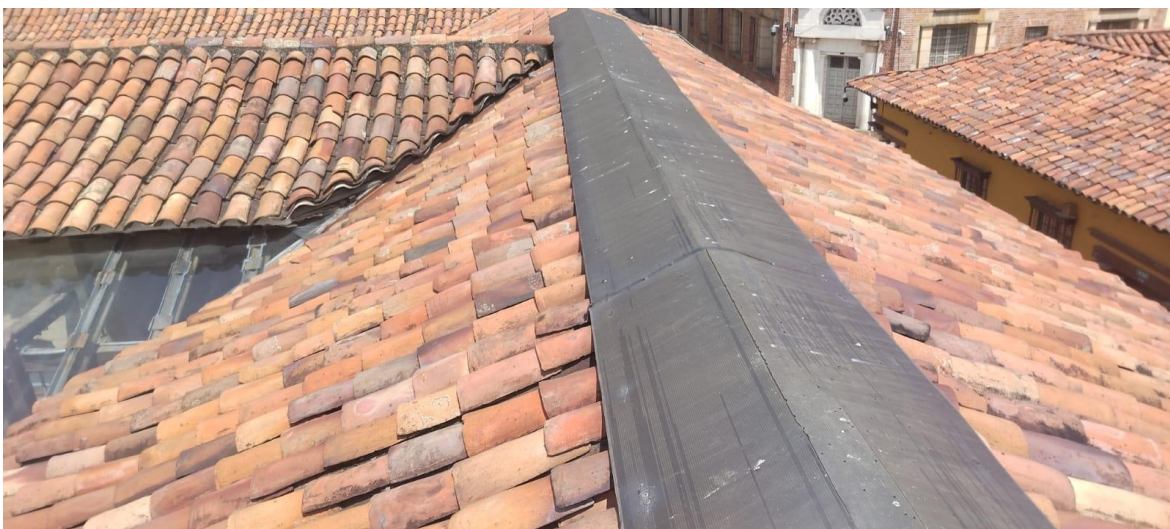
1. Cubierta teja de barro:

Una vez realizada a inspección se concluye que la cubierta en el área de teja se encuentra en buen estado tanto la teja cobija como la teja canal se encuentran en buen estado no tiene acumulación de sedimento en la teja canal permitiendo así su buena esorrentía del agua.

En conclusión, el área de teja está en buen estado no requiere reparaciones de inmediates la cubierta se encuentra limpia permitiendo una muy buena evacuación del agua no se encuentran elementos que requieran de cambio (tejas de barro).

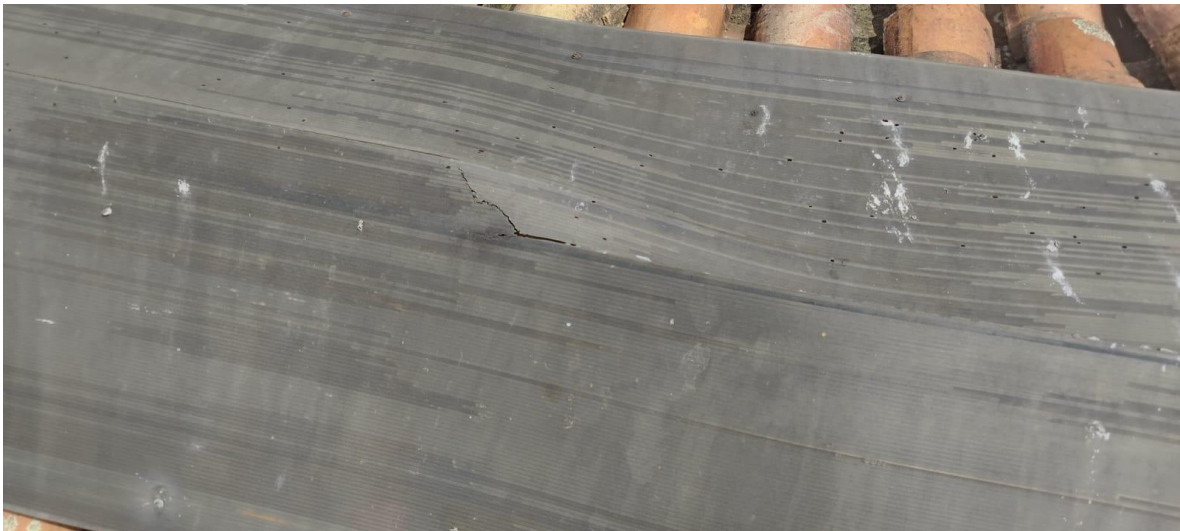
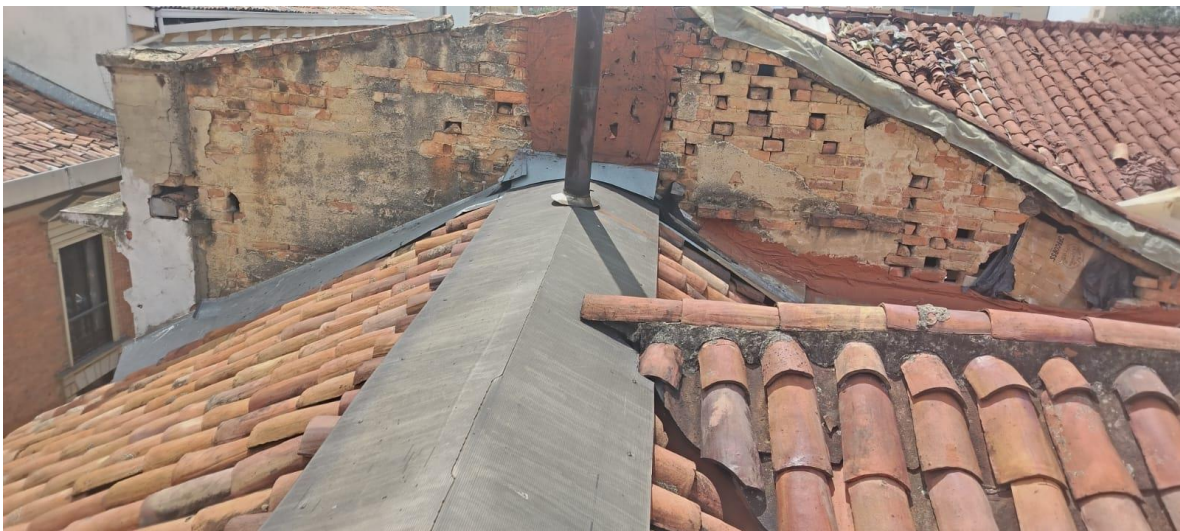
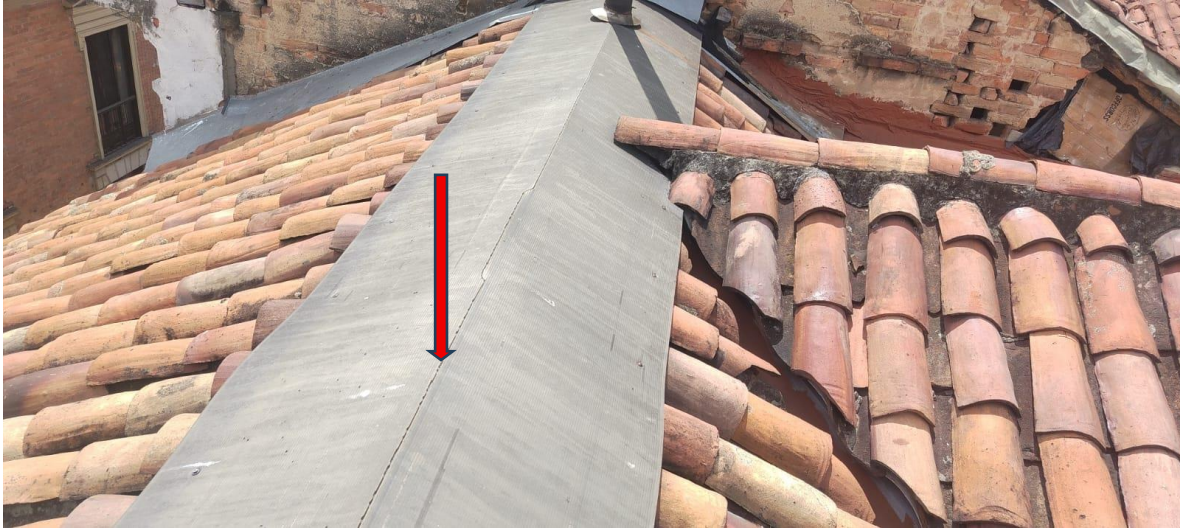
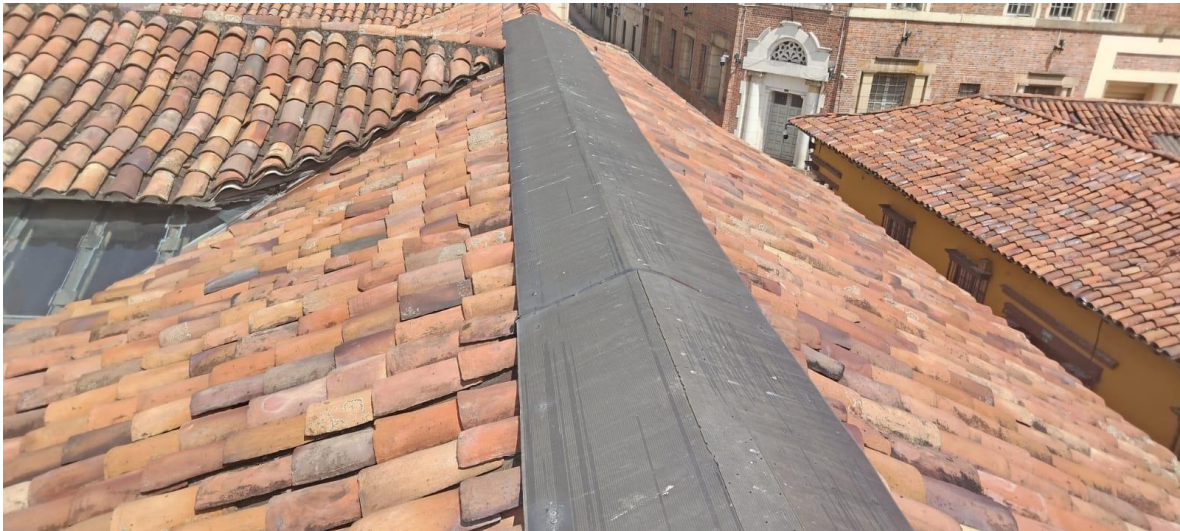
2. **Lucarna en policarbonato:** Este elemento presenta deterioro total (dilatación lineal en dobles con apertura; orificios con poros que permiten el paso del agua) Este elemento no permite un mantenimiento correctivo por su alto deterioro se recomienda realizar el cambio total del elemento. Se debe aclarar que en el estado que esta no soporta una granizada colapsaría totalmente y en la actualidad es por este elemento donde se presenta las goteras en el auditorio.

La lucarna si requiere cambio total de inmediato por el mal estado que se encuentra, esta actividad consiste en el retiro total del elemento y reemplazarlo por un policarbonato de 8mm con sus respectivas protecciones en las perforaciones para evitar el ingreso de impurezas del medio y lo cual

genera su deterioro prematuro en cuanto a cambio de color. Se debe garantizar la correcta impermeabilización y protección de los elementos de fijación. es importante aclarar que para esta actividad no se cuenta con puntos de anclaje en ninguna parte del tejado, esta actividad se deberá desarrollar con la instalación de una línea de vida temporal apoyados de la estructura del edificio.

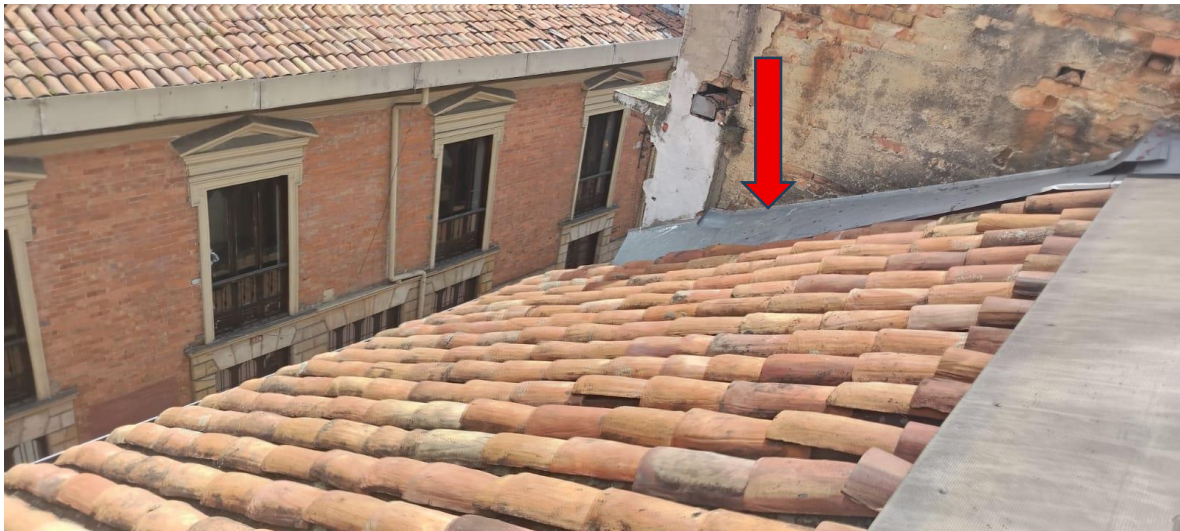
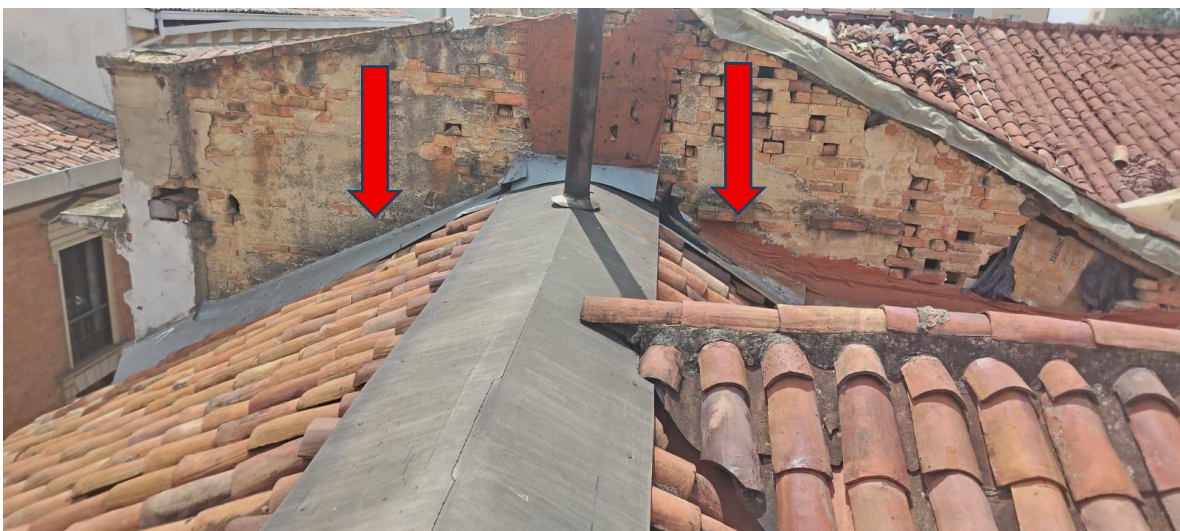
3. Flanche y encoroce con predio vecino: Estos elementos les falta mantenimineto preventivo y correctivo el cual consiste en instalar tela asfáltica y proteger con Sika fil 10años, realizar el respectivo encoroce entre el flanche y el muro vecino para evitar la filtración entre los muros colindantes.
