SECRETARIA DISTRITAL DE GOBIERNO  
ALCALDÍA LOCAL DE Chapinero

No. Caso ARCO : 24713915  
No. Radicado Orfeo : 20255230084803  
Fecha radicación : 22/05/2025  
Tipo Actuación : Contravención  
Dirección de los hechos : CL 93 B # 15 - 34 CENTRO COMERCIAL GALERIAS 93  
B PH  
Localidad : Chapinero

Atención a Derecho de Petición con radicado No. 20255210022402 del 2025-04-03 y Diagnostico Técnico del Distrito Distrital para la Gestión del Riesgo y Cambio Climático - IDIGER mediante Radicado No. 210035932 del 2025-05-13, se realiza visita de verificación el 13 de mayo de 2025 al predio ubicado en la Calle No. 15 – 34.

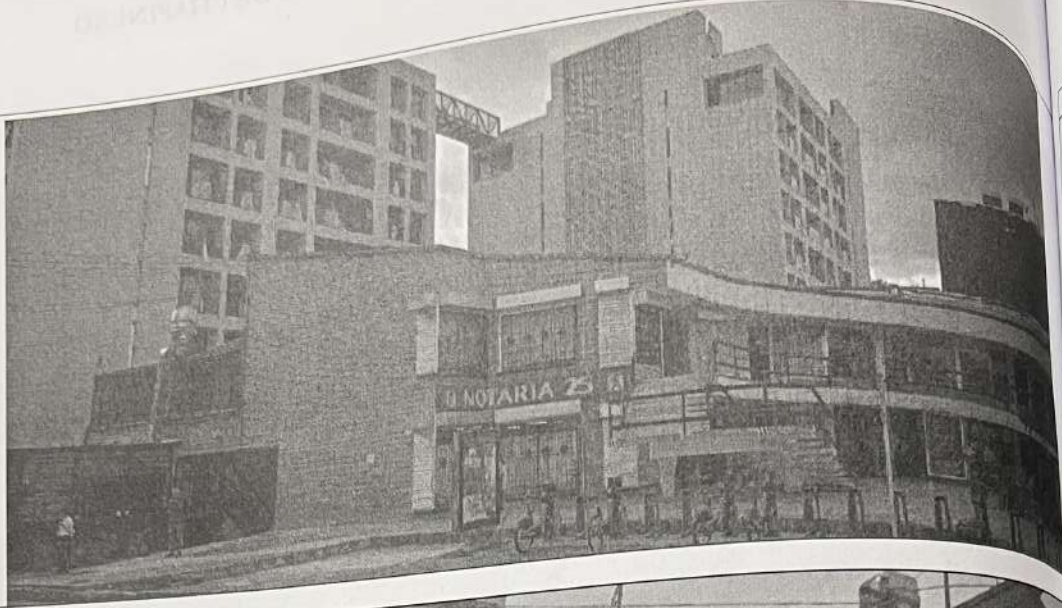
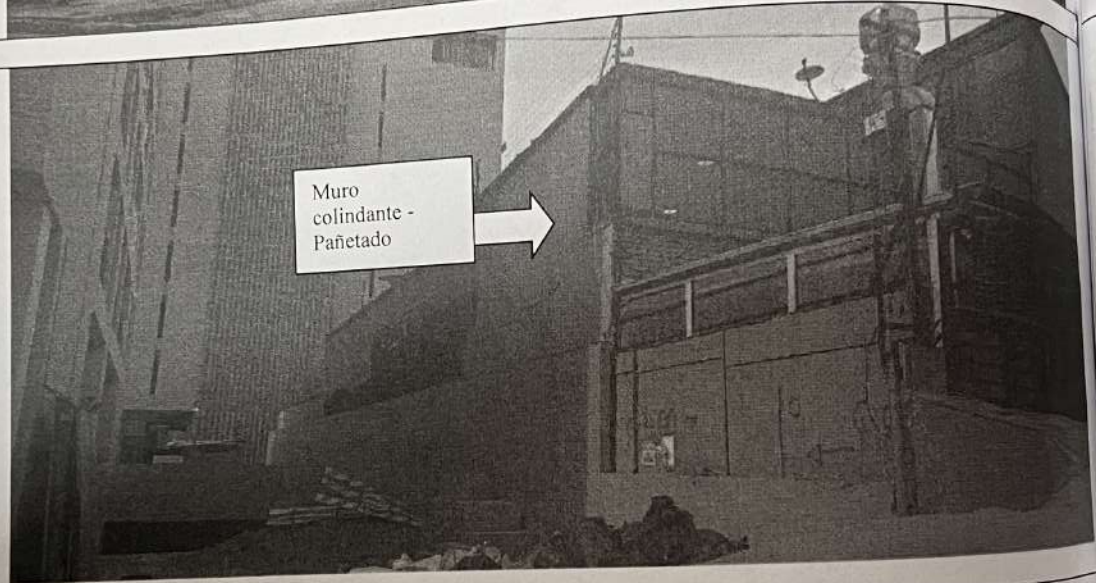
Restricción de paso peatonal en zona de uso común primer piso bajo área de voladizo que presenta afectaciones en el Centro Comercial Galería 93 B según estudios desde el año 2015 (aportados en el derecho de petición rad. 20255210022402) antes de iniciarse las obras de los predios costado occidental y costado nor-occidental del Centro Comercial objeto del requerimiento.

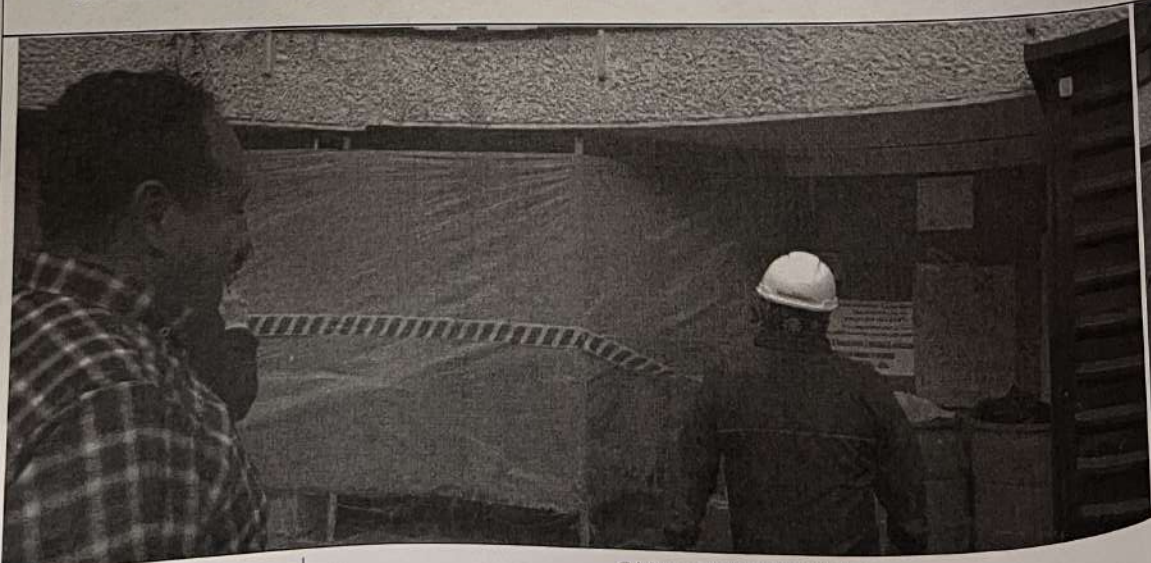
Área restringida primer piso del Centro Comercial Galeria 93 B

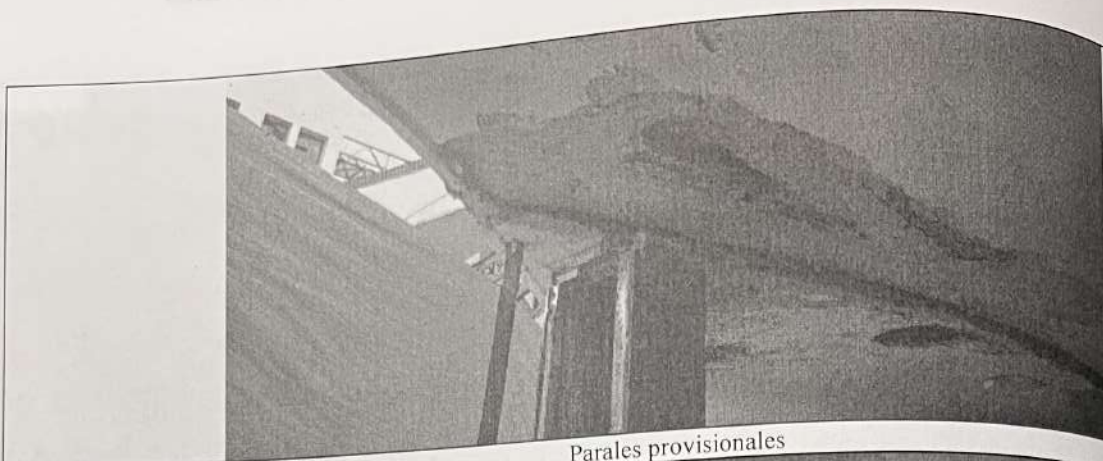
Parales provisionales

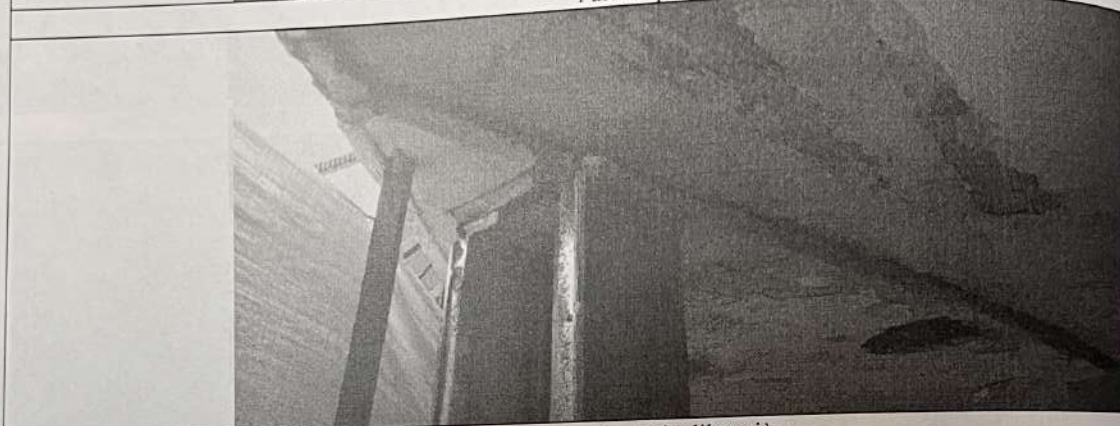
Junta de dilatación

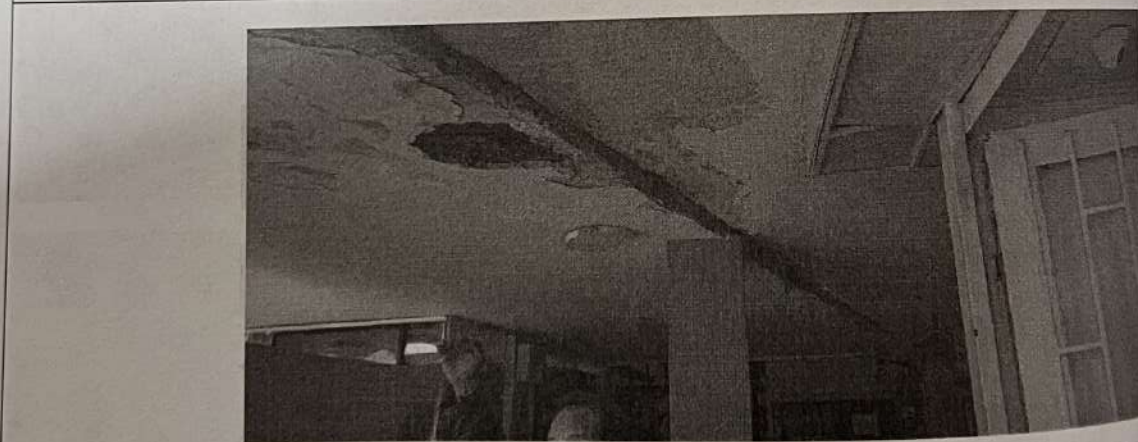
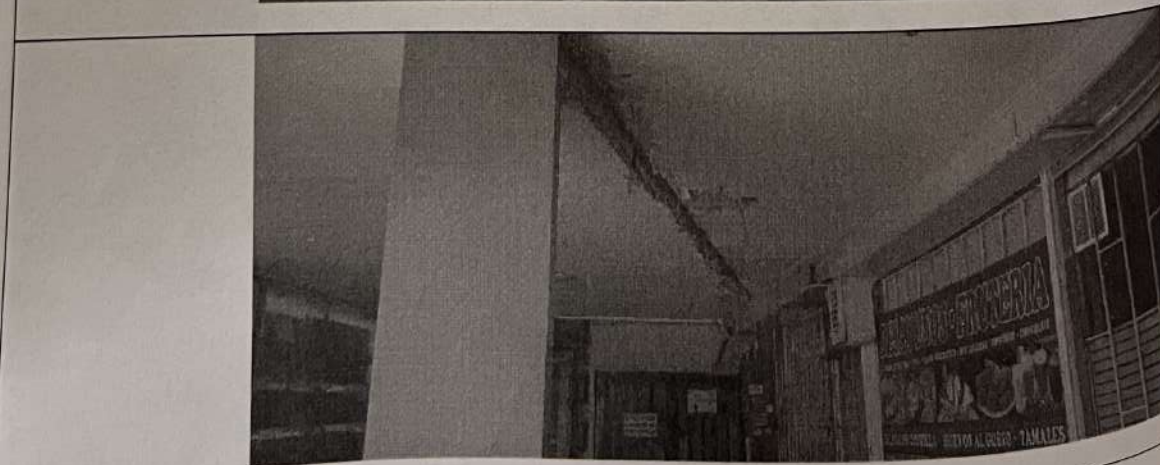
Área restringida primer piso parte posterior de dos locales con acceso sobre la Carrera 15.

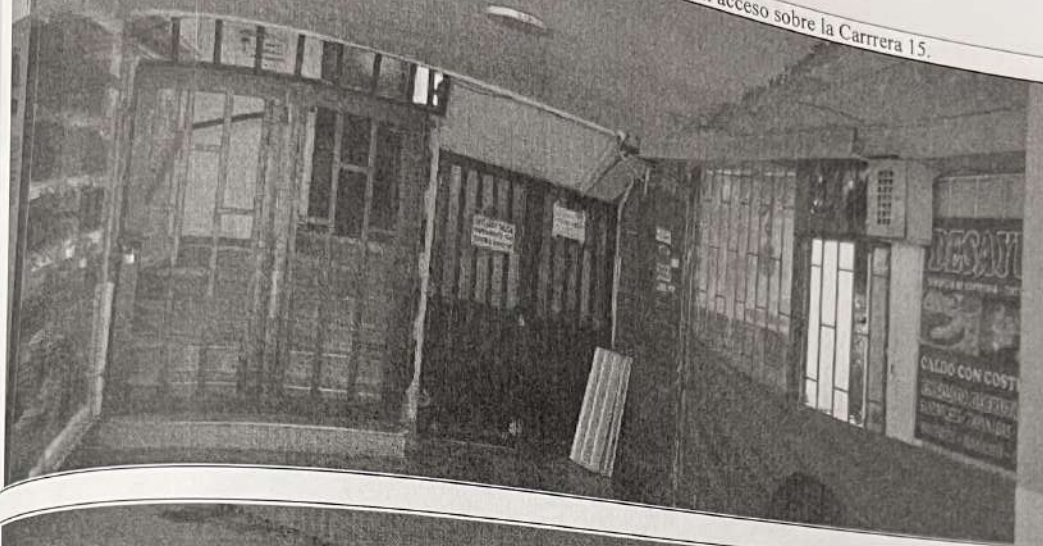
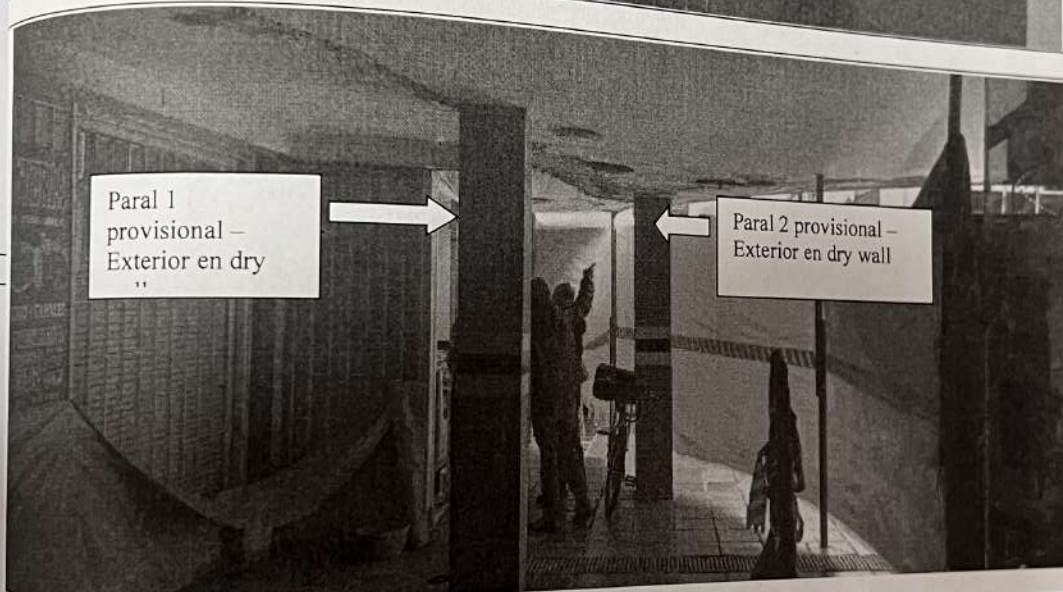
Paral 1  
provisional –  
Exterior en dry

Paral 2 provisional –  
Exterior en dry wall

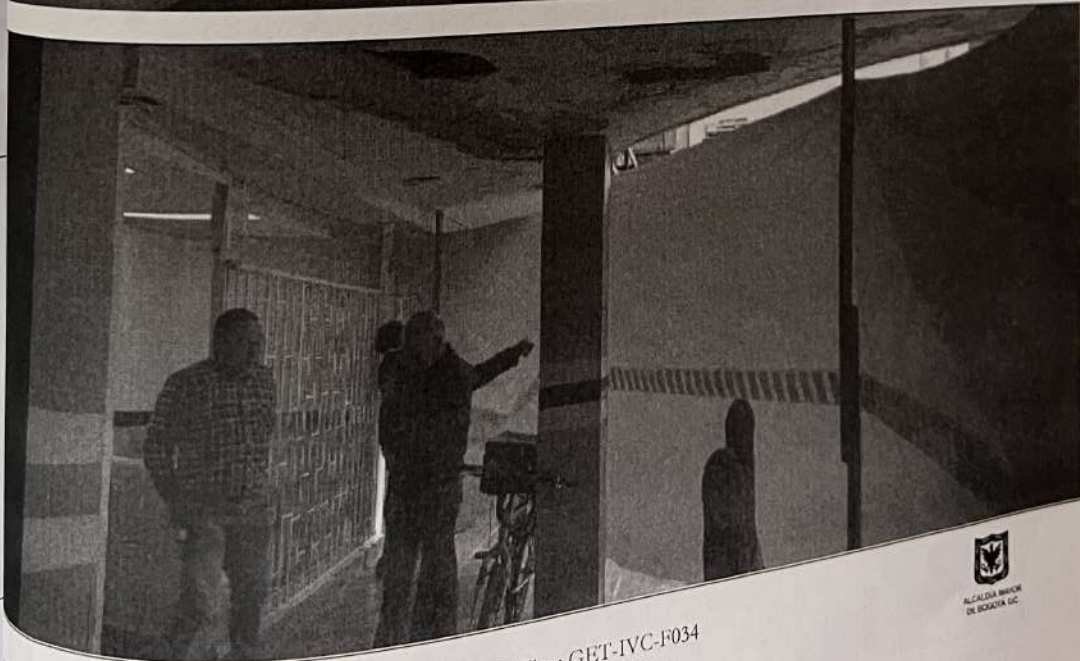
Parales 3 y 4 provisionales Revestidos o contenidos en Dry Wall

Paral metálico 3 –  
Contenido en laminas  
de Dry Wall

Paral metálico 4 – contenido en  
laminas de Dry Wall
