FORMATO TÉCNICO DE VISITA Y/O VERIFICACIÓN-  
CONTROL URBANÍSTICO  
ALCALDIA LOCAL DE CHAPINERO

| Formato técnico de visita y/o verificación- control urbanístico | | | | INFORME TÉCNICO IT – JD 065-2025 | | |
| DIRECCIÓN DEL INMUEBLE | CL 86 A 19 B 27 | | CHIP | | AAA0098JSHY | |

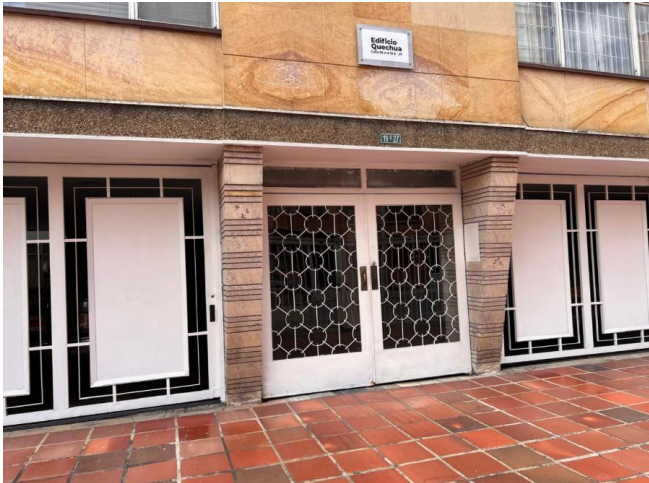
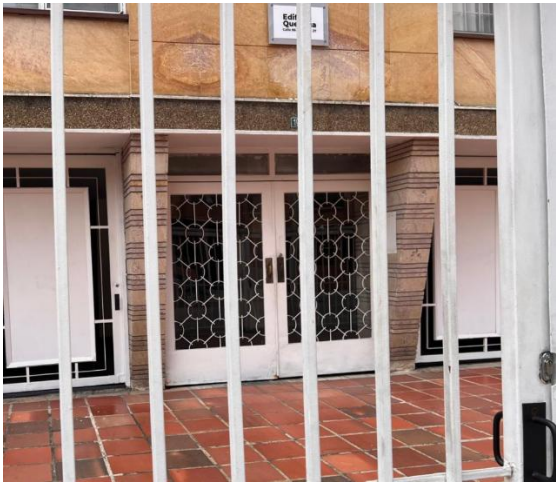
En la fecha indicada, se programó y se efectuó el desplazamiento al inmueble objeto de verificación con el fin de realizar la correspondiente visita técnica. Sin embargo, al momento de la llegada no se logró ser atendido por el propietario del segundo nivel del inmueble.

Debido a lo anterior, la visita técnica no pudo realizarse y se hace necesario reprogramar una nueva visita en una fecha posterior, previa coordinación con el responsable del inmueble, con el fin de garantizar el acceso y la correcta ejecución de la verificación técnica.
