ALCALDIA LOCAL DE SAN CRISTOBAL  
INSPECCIÓN DE POLICIA No. 4D

INFORME TECNICO

No. 1387-ALSC-12-2024

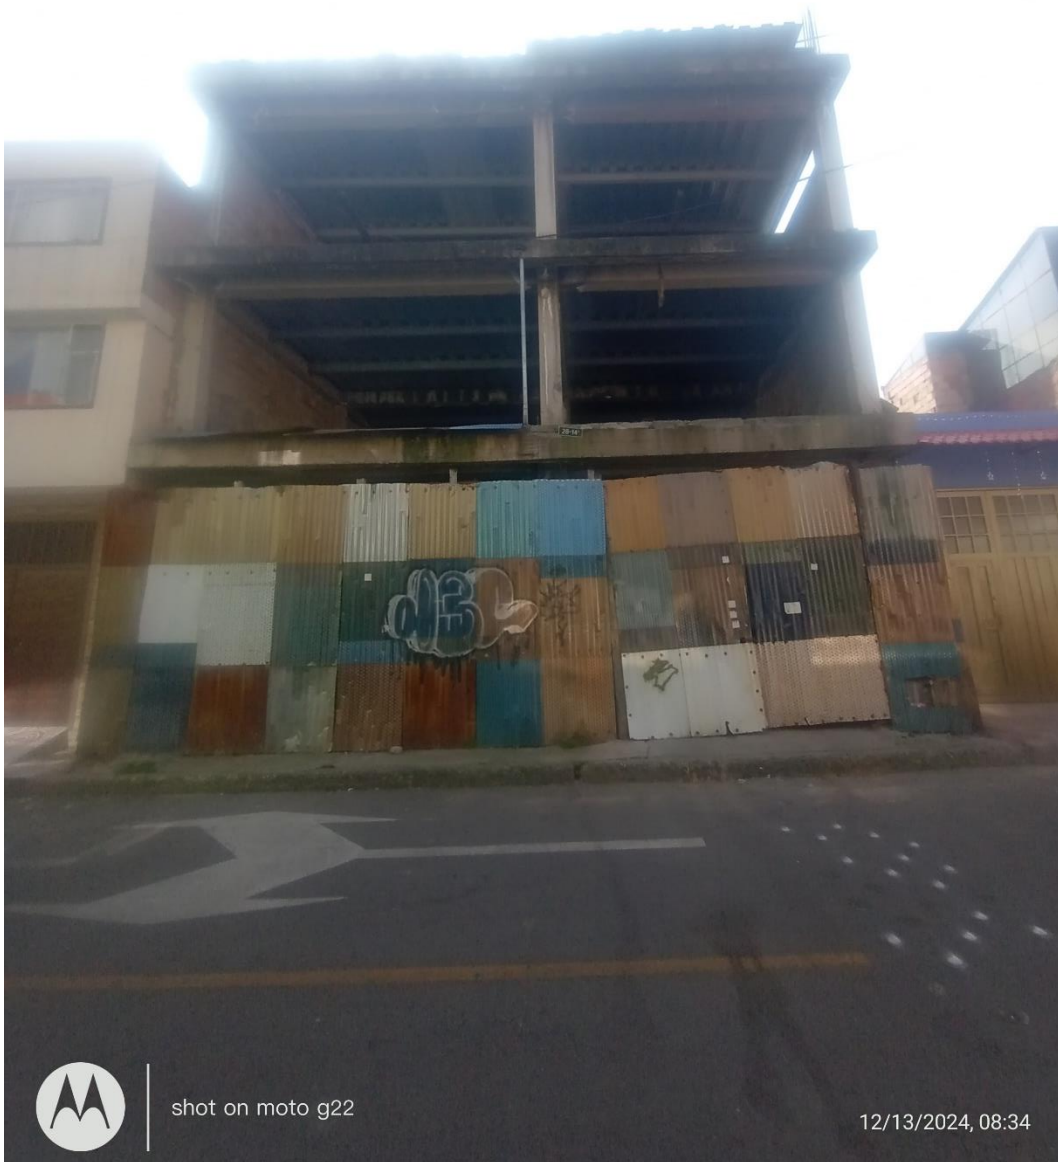
Diciembre 13 de 2024

- Nadie atendió la visita.
- Se aprecia una obra detenida en su proceso constructivo, donde se observa una estructura aporticada, muros de cerramiento de culatas laterales y aceros expuestos para un cuarto piso. NO se observa ningún acabado a nivel de fachada.
- La construcción existente se aprecia en mal estado de conservación, aceros expuestos a la intemperie y concretos manchados por la humedad
- Que existe un cerramiento en ocupación del andén frente a la Kra 4

Que según informe cps315001-2021 de Control Urbanístico del 11 de junio del 2021 en el predio existía una construcción de 3 pisos con una vetustez reciente a la elaboración de ese informe y que no se cumplía con el aislamiento Posterior. Asi mismo las placas del 2do y 3er piso se encontraban sin fundir con aceros expuestos.

- Que se inicie proceso de ocupación indebida de espacio público, por el cerramiento en lamina de zinc que restringe la movilidad en el andén de la Kra 4.
- Que se solicite al IDIGER hacer una valoración de la construcción existente considerando la exposición de los aceros y concretos a la humedad permanente que ha podido causar daños internos en el comportamiento de la estructura.
- Que se anexe acto administrativo que ampare lo construido y se realicen las obras necesarias para dar cumplimiento a la normativa actual, como es el caso del aislamiento posterior que debe ser como mínimo de 4 m.

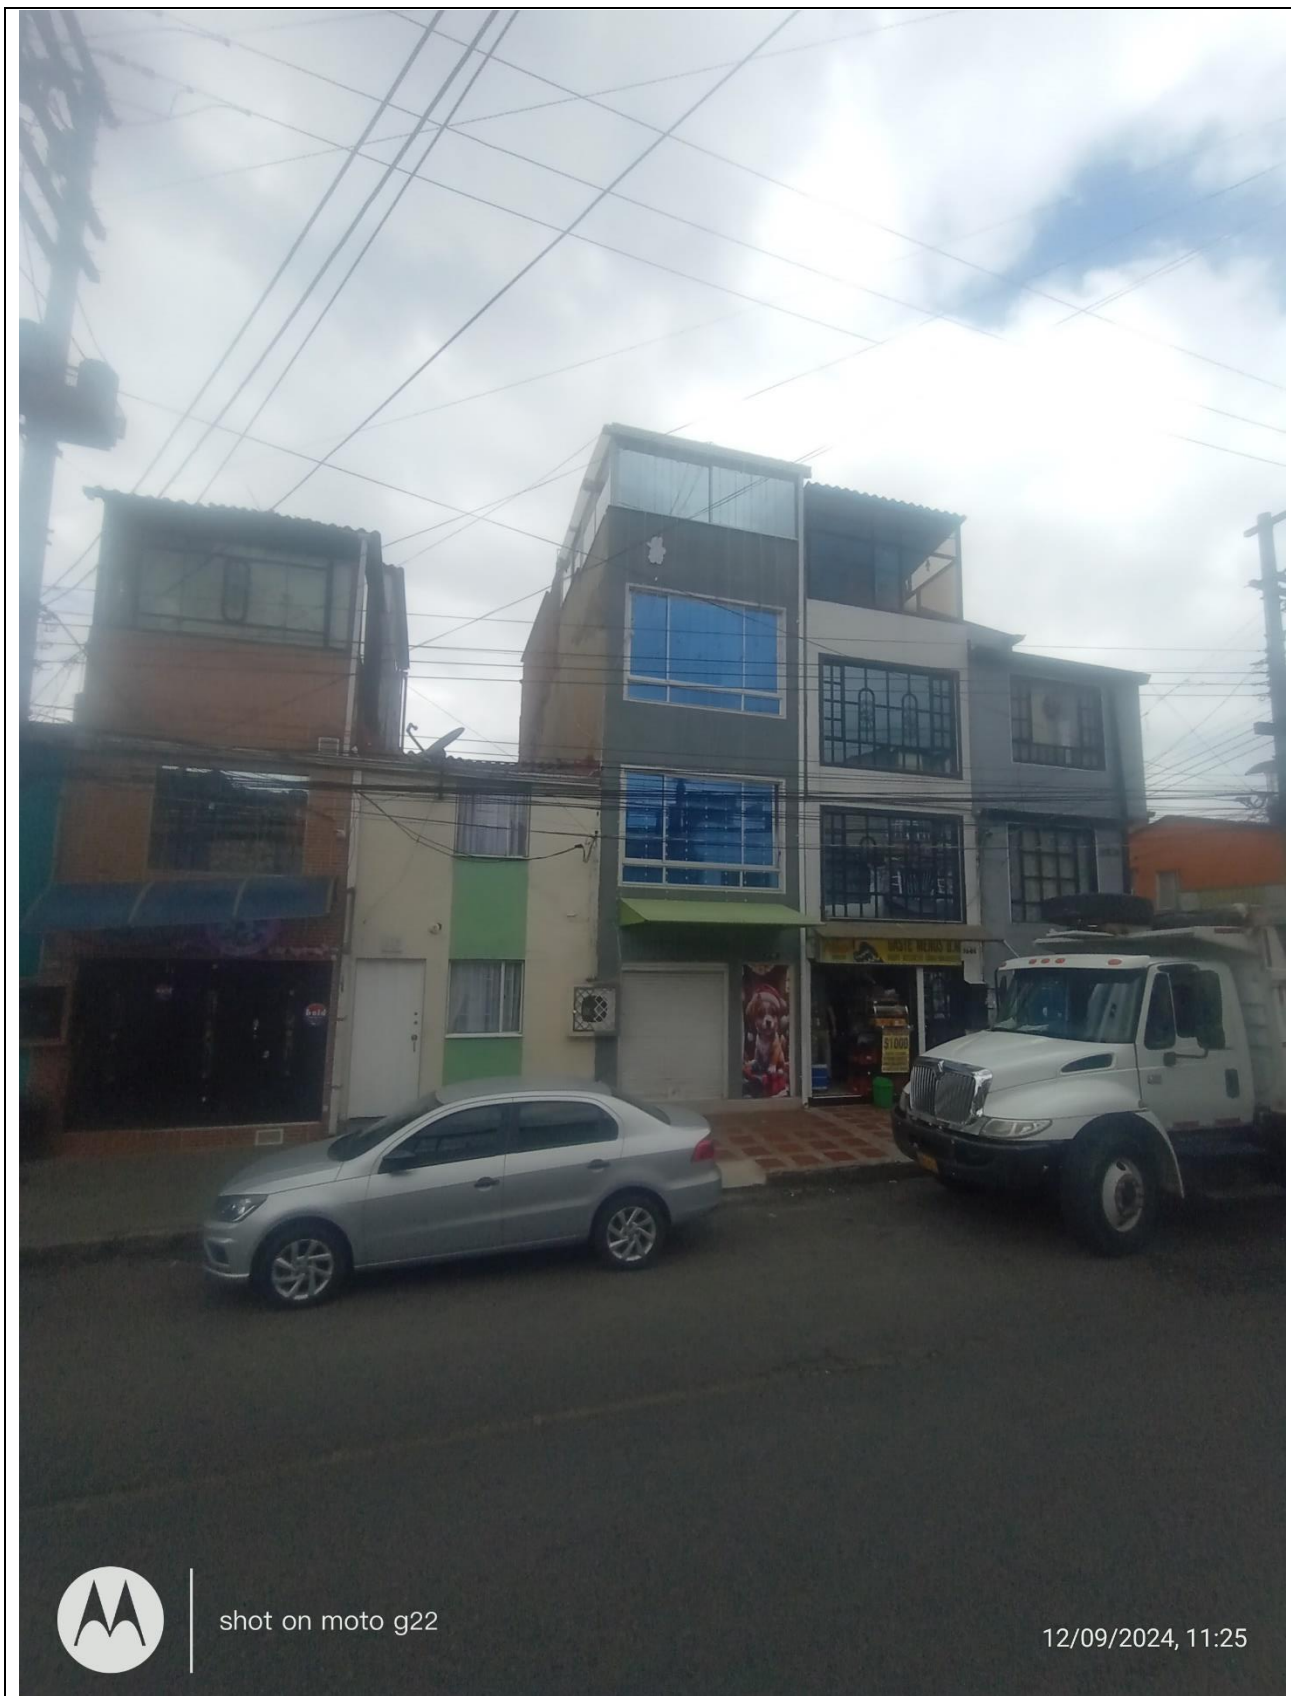
| OBSERVACIONES |
|---|
| <p>Se realizó visita al predio de la CL 36 SUR 3A 10, Barrio VILLA DE LOS ALPES, para verificar la construcción existente.</p> <ul style="list-style-type: none"><li>○ Que nadie atendió la visita</li><li>○ Que se encontró una construcción de 4 pisos con cubierta inclinada</li><li>○ Que el predio está en tratamiento de CONSOLIDACION altura máxima 3 pisos</li><li>○ Que se reviso EL VUC - <i>La Ventanilla Única de la Construcción – VUC es un canal virtual, mediante el cual se pueden realizar solicitudes, seguimiento y respuesta de los trámites asociados al proceso de urbanismo y construcción en Bogotá respondiendo así al modelo distrital de SuperCADE virtual de trámites y servicios interconectados a través de una sola plataforma y no se encontró de licencia de construcción.</i></li><li>○ Que según registro de google maps de marzo 2020 existía una construcción de 2 pisos y cubierta inclinada.</li><li>○ Que según registro de google maps de enero 2022 existía una construcción de 3 pisos y cubierta inclinada.</li><li>○ Que según relato del querellante en el periodo de julio a diciembre de 2021 la obra encontraba en construcción</li><li>○ Que lo encontrado en diciembre de 2024 es una obra de 4 pisos que fue modificada después de enero de 2022 y se amplió a un cuarto piso.</li></ul> |

- Que se estima la vetustez de las obras de ampliación del 4to piso en 2 años.
- Que el 4 piso NO ES LEGALIZABLE.
- Que el predio tiene 36 m2 según certificación catastral.
- Que el área en infracción es de 36 m2 correspondientes al 4to piso.

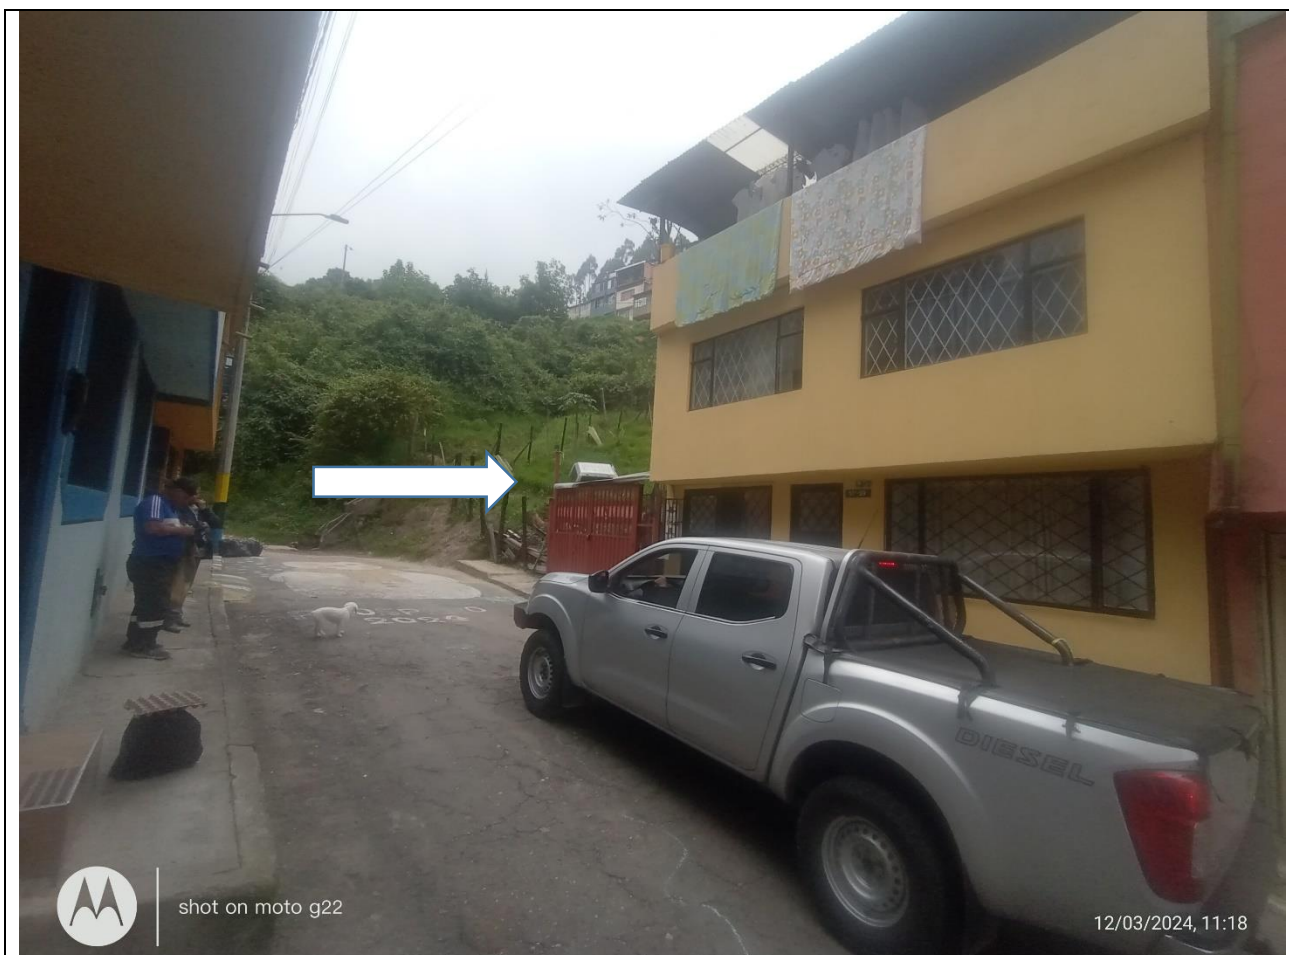
- Que se encontró un lote sin desarrollar con un cerramiento en alambre de púa y un portón de acceso al predio
- Que atendió la visita el sr Marco Tulio Forero con cc 79.974.744 quien manifestó ser hijo del propietario del Predio.
- Que no se evidencian obras al interior del predio.

- Que el cerramiento existente(listones de madera, alambre de pua y un porton ), no se ajusta a lo definido como una Edificación convencional — De acuerdo con el artículo 3 de la Ley 400 de 1997, se entiende por edificación convencional aquella estructura que está concebida de tal manera que su geometría, dimensiones generales, dimensiones de sus miembros estructurales, materiales estructurales empleados y procedimientos de dimensionamiento y determinación de la resistencia de sus miembros estructurales ante todas las solicitaciones a que puedan verse afectados durante su vida útil, estén previstos dentro de la normativa y reglamentación contenida en el Reglamento NSR-10.”

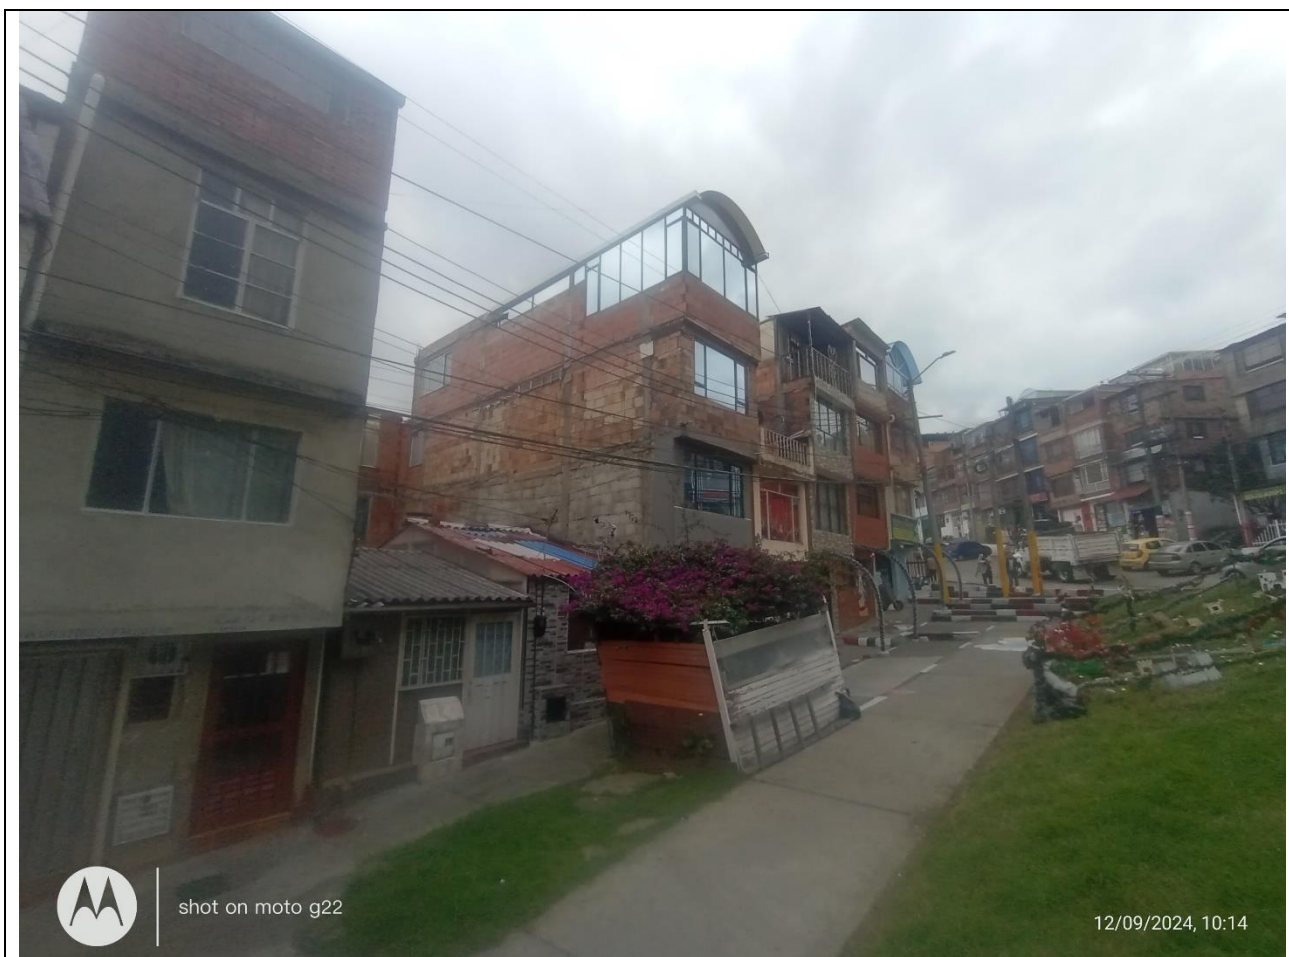
- Que nadie atendió la visita
- Que se encontró una construcción de 4 pisos con cubierta inclinada
- Que el predio está en tratamiento de CONSOLIDACION altura máxima 3 pisos
- Que se reviso EL VUC - *La Ventanilla Única de la Construcción – VUC es un canal virtual, mediante el cual se pueden realizar solicitudes, seguimiento y*

- Que no se aporta texto de la licencia de construcción.
- Que no se aportaron planos de la licencia de construcción
- Que según google maps en marzo de 2020 ya existía una construcción de 3 pisos en el predio.
- Que el 4 piso no es legalizable en el marco del decreto 555 de 2021.
- Que el predio tiene área de 33 m2
- Que la ampliación del 4 piso tiene una vetustez menor a 2 años.

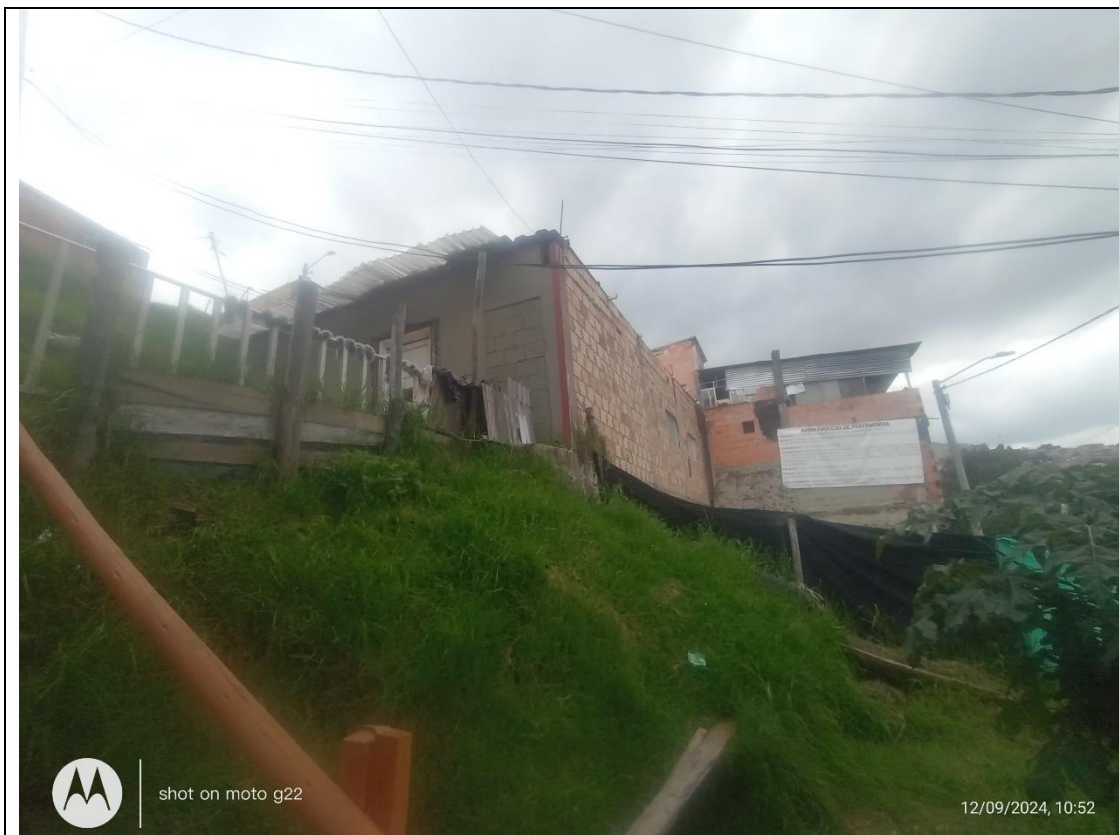
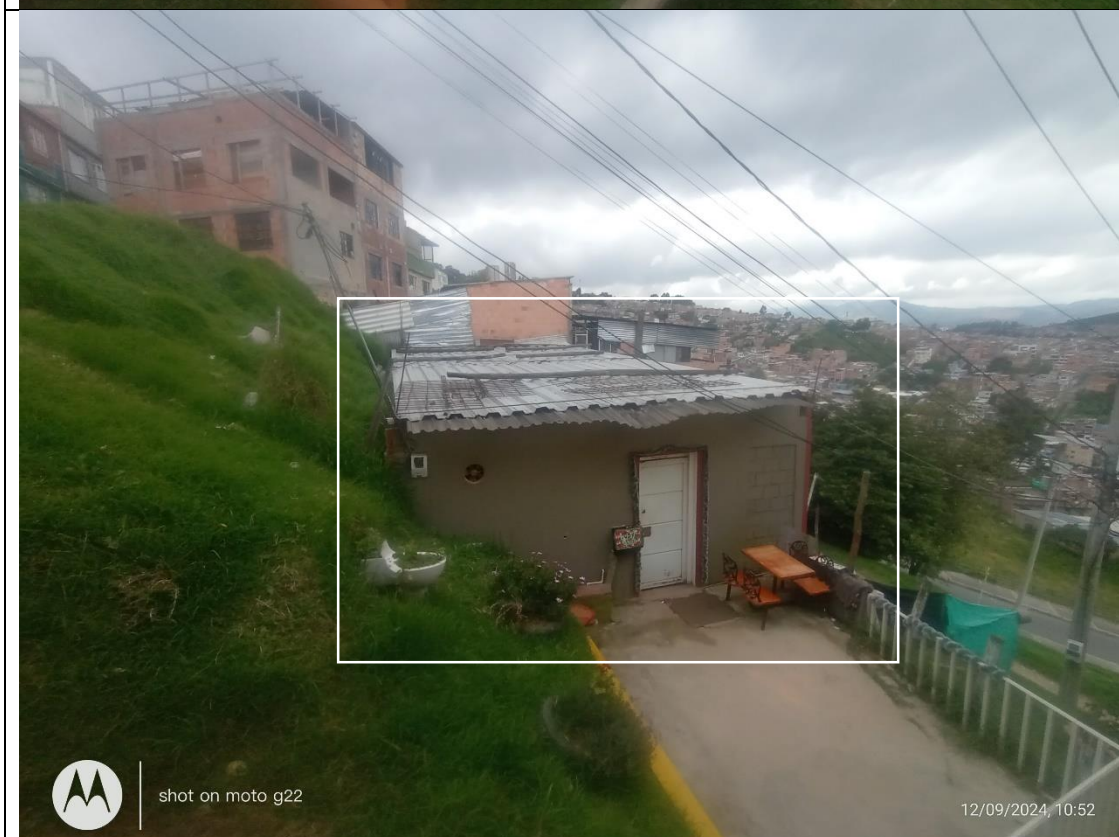
- Que nadie atendió la visita
- Que se encontró una construcción de 1 piso con cubierta inclinada

- Que lo encontrado en diciembre de 2024 vs el informe de abril de 2021 es que en abril de 2021 estaban en proceso constructivo y hoy se encontró una edificación de un piso en mampostería confinada, teja inclinada, una puerta de acceso en carpintería metálica.

- Que se estima la vetustez de las obras en 3 años .
