**DATOS GENERALES**

EXPEDIENTE	2021694490103213E	RADICADO INICIAL	20216930010253	CALIDAD DE QUIEN ATIENDE	-----
DIRECCIÓN DEL PREDIO	TABOR-ALTALOMA BRISAS DEL VOLADOR			FECHA DE VISITA	17 de Diciembre de 2025
RESPONSABLE	-----			IDENTIFICACIÓN	-----
GEORREFERENCIACIÓN (WGS - 84)	-----			OCUPANTES	-----
GEORREFERENCIACIÓN (MAGNA SIRGAS BOGOTÁ)	COORDENADAS EXPEDIENTE: E 91101,292 N 94275,134			HABITAN DESDE	-----

En atención a la solicitud de verificación emitida por la Inspección de Policía 19 C, se realiza la correspondiente visita técnica al predio ubicado al interior del polígono de Monitoreo 015A COLINDANCIA TABOR-ALTALOMA BRISAS DEL VOLADOR y se precisa que:

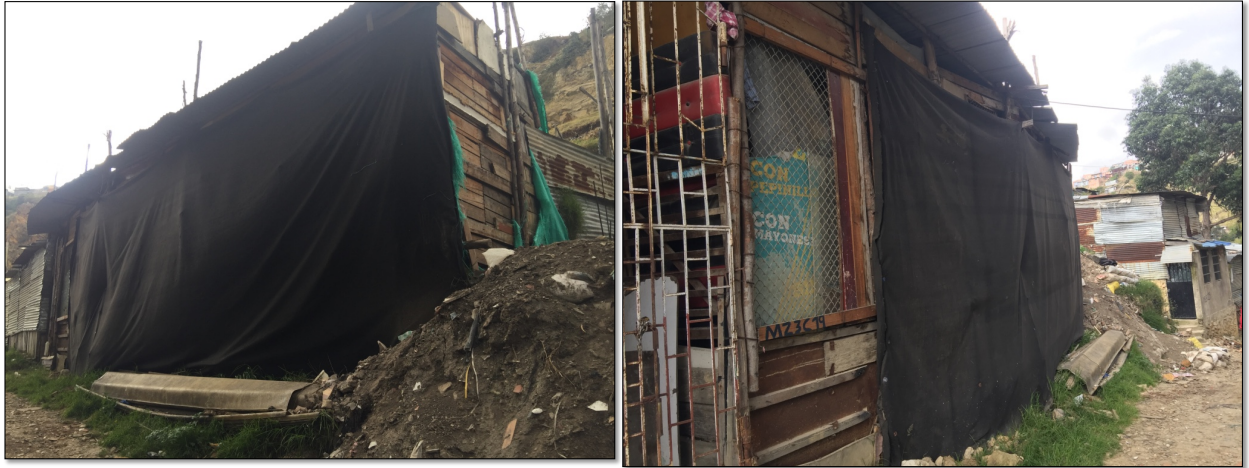
# REGISTRO FOTOGRÁFICO

TIPO DE CONSTRUCCIÓN	Provisional Área: Ocupada ≈ 50 m <sup>2</sup>	PISOS	UN (1) PISO	MATERIALES USADOS	Recuperación
OBSERVACIONES GENERALES	Durante la inspección realizada al predio, se observó la construcción de una edificación de un (1) piso. Se constató que esta carece de una estructura formal, siendo sus elementos de soporte y cerramiento ejecutados principalmente con material de recuperación. La cubierta, por su parte, está compuesta por láminas de tejas de zinc de recuperación. La naturaleza de los materiales y la falta de una estructura definida le confieren a la construcción un claro carácter provisional e informal.			ASPECTO LEGAL	ESTRUCTURA ECOLÓGICA PRINCIPAL
ACREDITACIÓN DE PROPIEDAD	NINGUNA	SERVICIOS PÚBLICOS		-----

POR LO ANTERIOR SE INFORMA A LA INSPECCIÓN POLICÍA 19C, QUE CON RELACIÓN A LA EDIFICACIÓN EXISTENTE CERCA AL PUNTO DE COORDENADAS E 91101,292 N 94275,134 (MAGNA SIRGAS BOGOTÁ), EN EL BARRIO BELLA FLOR SUR, AL INTERIOR DEL POLÍGONO DE MONITOREO 015A COLINDANCIA TABOR-ALTALOMA BRISAS DEL VOLADOR, SE OBSERVA UNA CONSTRUCCIÓN DE UNA EDIFICACIÓN DE UN (1) PISO. SE CONSTATÓ QUE ESTA CARECE DE UNA ESTRUCTURA FORMAL, SIENDO SUS ELEMENTOS DE SOPORTE Y CERRAMIENTO EJECUTADOS PRINCIPALMENTE CON MATERIAL DE RECUPERACIÓN. LA CUBIERTA, POR SU PARTE, ESTÁ COMPUESTA POR LÁMINAS DE TEJAS DE ZINC DE RECUPERACIÓN. LA NATURALEZA DE LOS MATERIALES Y LA FALTA DE UNA ESTRUCTURA DEFINIDA LE CONFIEREN A LA CONSTRUCCIÓN UN CLARO CARÁCTER PROVISIONAL E INFORMAL, CUYA QUE OCUPA UN ÁREA APROXIMADA DE 50 m2, DENTRO DE UNA ZONA CON TIPO DE AFECTACIÓN EN LA ESTRUCTURA ECOLÓGICA PRINCIPAL (EEP)
