| <br> | <p>Contrato de Interventoría No 971-2021</p> <p>INTERVENTORÍA PARA LAS OBRAS DE MEJORAMIENTO MEDIANTE LA CONSTRUCCIÓN Y MANTENIMIENTO, GESTIÓN PREDIAL, SOCIAL Y AMBIENTAL SOSTENIBLE DE LA RUTA DE LOS COMUNEROS (ZIPAQUIRÁ - BARBOSA - BUCARAMANGA; GIRÓN - PIEDECUESTA) EN LOS DEPARTAMENTOS DE CUNDINAMARCA, BOYACÁ Y SANTANDER, EN MARCO DE LA REACTIVACIÓN ECONÓMICA, MEDIANTE EL PROGRAMA DE OBRA PÚBLICA "VÍAS PARA LA LEGALIDAD Y LA REACTIVACIÓN VISIÓN 2030". MÓDULO 1.</p> | |
| <p><b>CONSORCIO ICEACSA - TPF</b></p> | <p><b>INFORME MENSUAL No. 52</b><br/> INVIAS-IM – 0971-2021<br/> SEPTIEMBRE DE 2025</p> | |

# Anexo No. 11

## Informes de especialistas

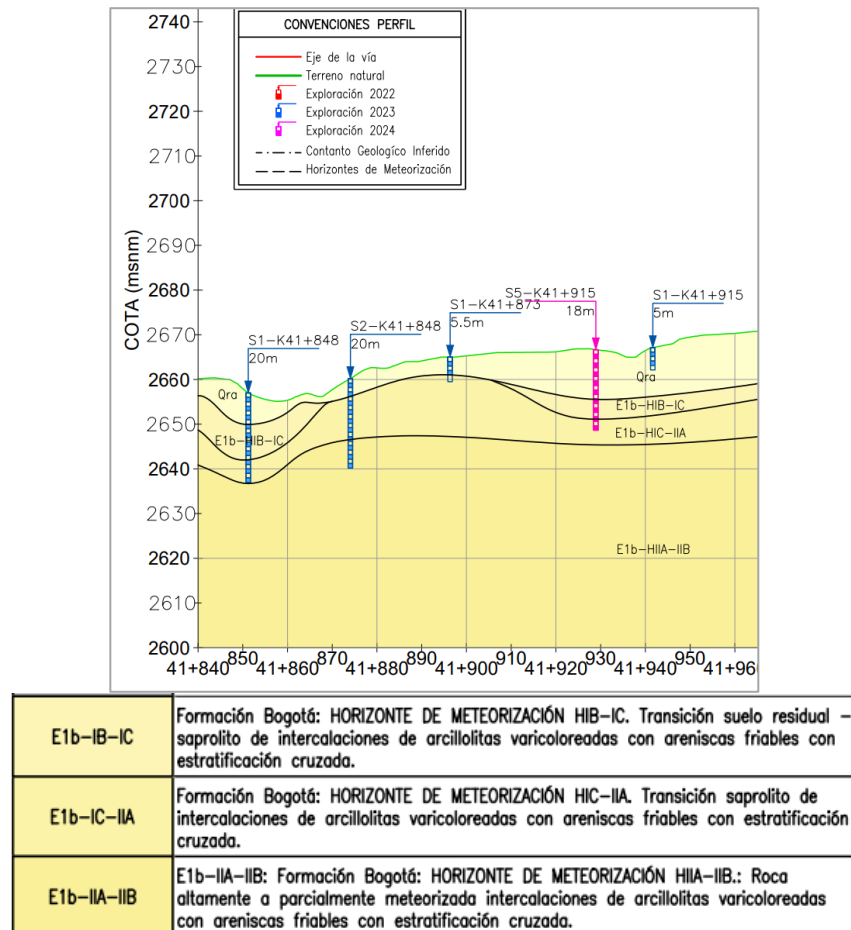
*Plano planta perfil del Volumen III Geología Para Ingeniería – Tramo Casablanca – Ubaté K40+070 – K47+300:*

Por lo anterior, se requiere ajustar la estratigrafía del modelo geológico-geotécnico, a la luz de la información del sondeo S2, los resultados de geofísica y la interpretación geológica de los sondeos.

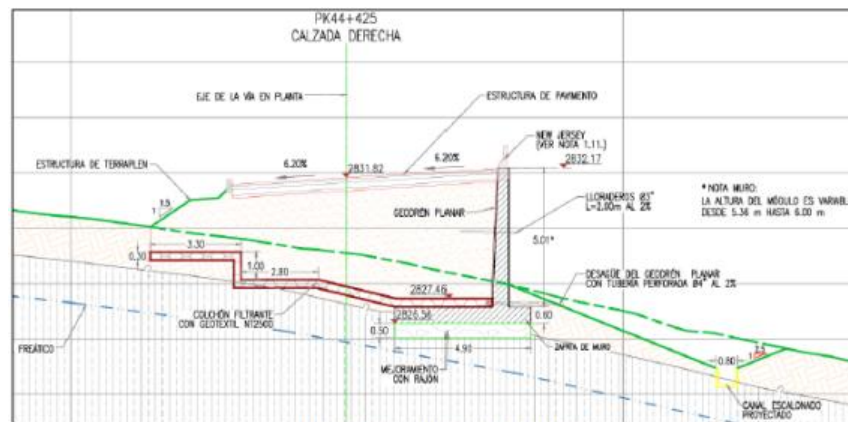
Figura 4 Sección transversal K44+425

Comentarios Interventoría a V2: La sección mostrada en el comunicado de respuesta (Figura 4) no corresponde a la sección corregida. Se encuentra sección ajustada en las Figuras 5 y 6 del documento "C065-2848 - Ajustes al sistema de drenaje del Muro K44+392". Comentario cerrado.

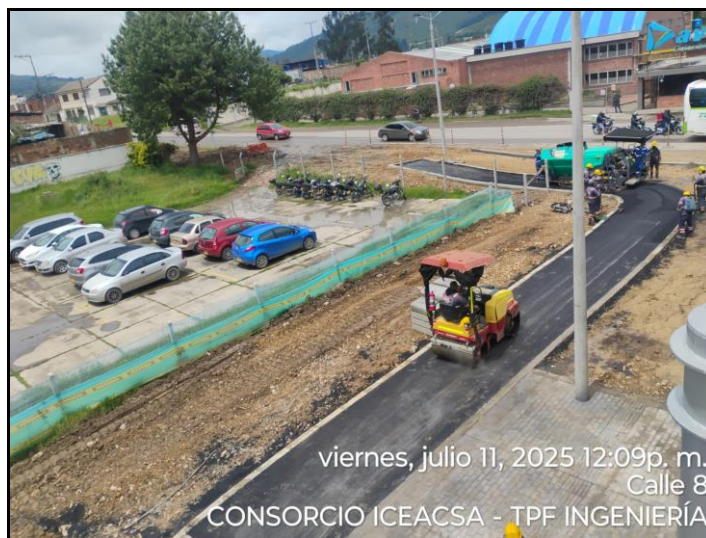
Es pertinente resaltar que, durante la jornada de instalación de la mezcla asfáltica realizada el 11/07/2025, el equipo técnico de la interventoría —en cumplimiento de sus funciones de control y supervisión establecidas en el contrato, evidenció que en el proceso de compactación no se empleó el compactador neumático, equipo indispensable para garantizar el sellado adecuado de la mezcla en caliente.

La ausencia de esta etapa de compactación compromete de manera significativa la calidad y durabilidad de la capa colocada, dado que este equipo tiene la función específica de cerrar vacíos, mejorar la cohesión superficial y reducir la permeabilidad. Tal omisión genera una textura más abierta y vulnerable, que como fue dicho anteriormente, incrementa el riesgo de oxidación prematura, pérdida de ligante y aparición de deterioros tempranos como fisuración y desprendimientos.

*Imagen 1. Compactación únicamente con rodillo*
