INFORME FINAL DE ACTIVIDADES

CONTRATO DE MINIMA CUANTÍA No. 310-08-20-03-001-2025 DEL 2025

OBJETO: MANTENIMIENTO CORRECTIVO Y PREVENTIVO DE LOS DIFERENTES BIENES INMUEBLES ADMINISTRADOS POR EL INSTITUTO MUNICIPAL PARA EL DESARROLLO SOCIAL Y ECONOMICO DE PALMIRA IMDESEPAL PLAZA DE MERCADO CENTRAL, Y EL GRAN CENTRO COMERCIAL VILLA DE LAS PALMAS

HECTOR FERNANDO BETANCOURT SARRIA

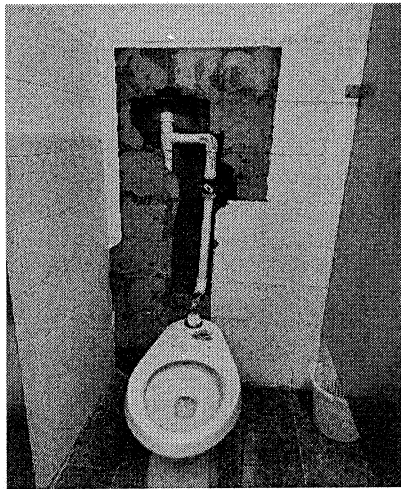
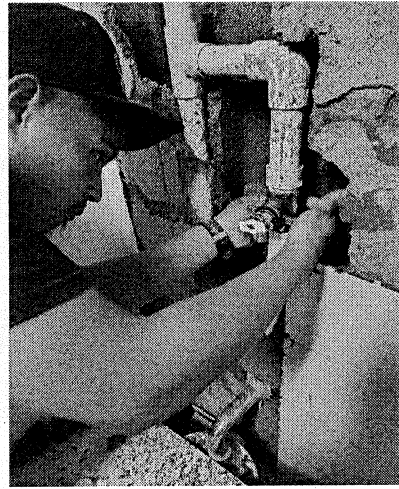
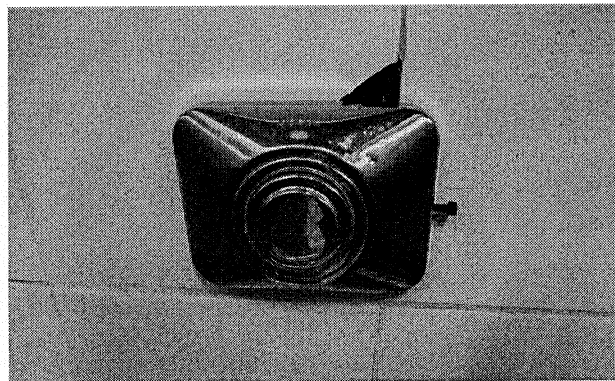
- **Arreglo filtración en tasa sanitaria, incluye demolición de enchape, demolición de muro, cambio de tubería, revisión de filtración en push de descarga:** En el punto hidráulico se encontró una fuga en la tubería de alimentación de 1" 1/4 de diámetro. Dicha fuga, de varios días, había desprendido enchape de muros y piso, y tenía una grave humedad que afectaba el baño de discapacitados.

Se procedió con la demolición del enchape para descubrir la zona de fuga. Se cambiaron accesorios del agua y se validó que la fuga desapareciera. Finalmente se resanó el muro y enchapó nuevamente la zona de trabajo.

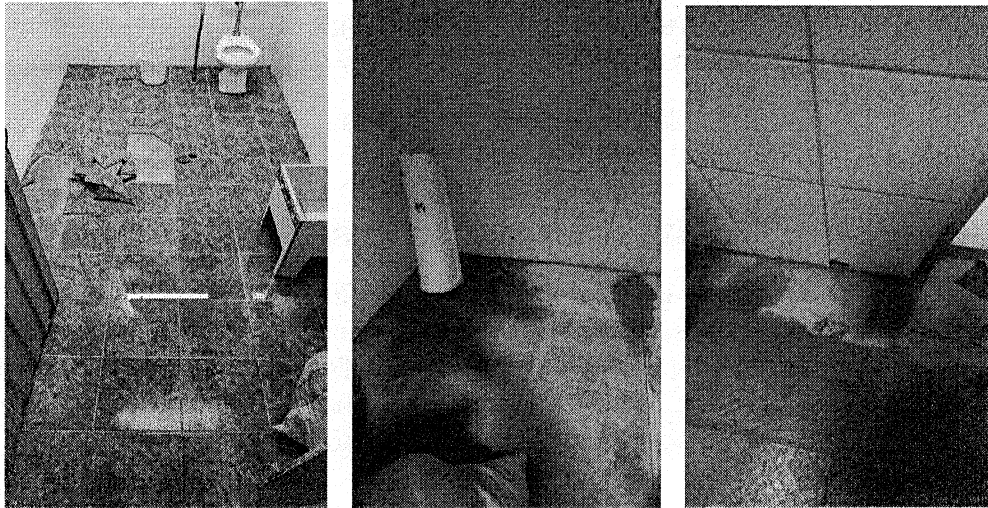
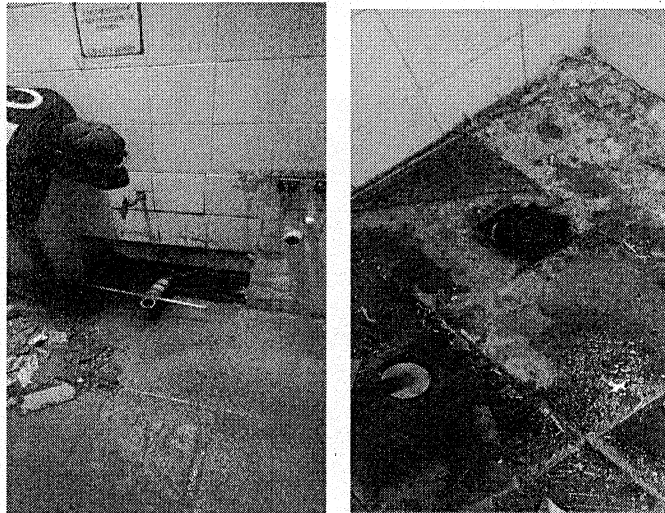
- Demolición de piso cerámico en batería sanitaria de discapacitados

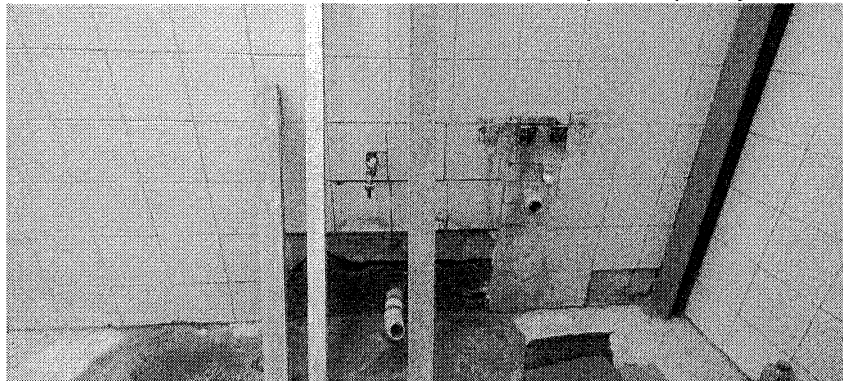
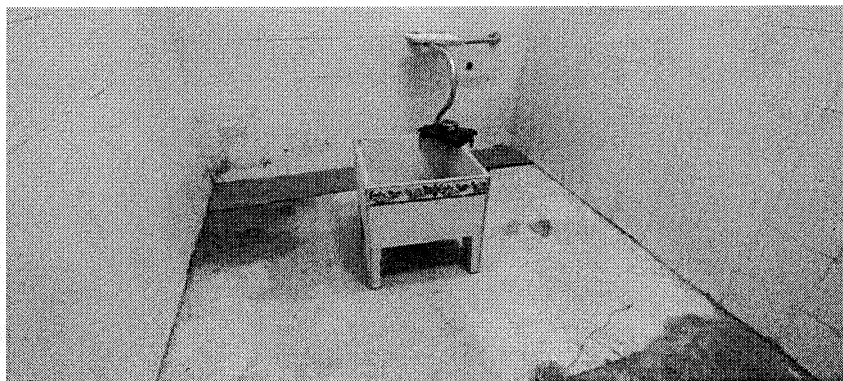
- **Desmante de grifería en lavamanos y lavatrapero**

Este desmante se hace con el fin de realizar el enchape del piso y del muro.

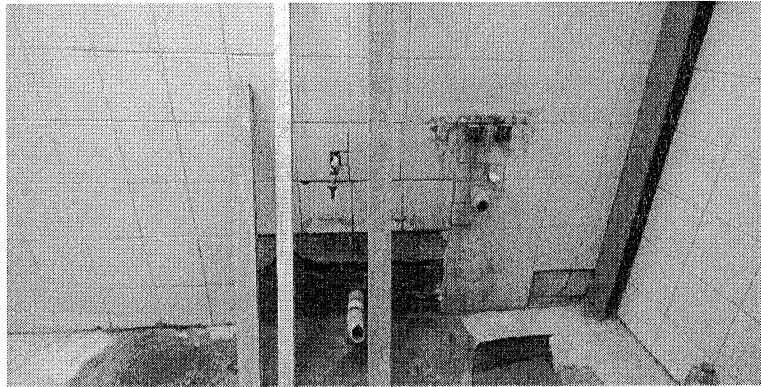
- **Desmante e instalación de aparato sanitario para proceder con el enchape de piso en año discapacitados.** Asimismo, instalación de enchape cerámico suministrado por administración en zona de lavatraperero.

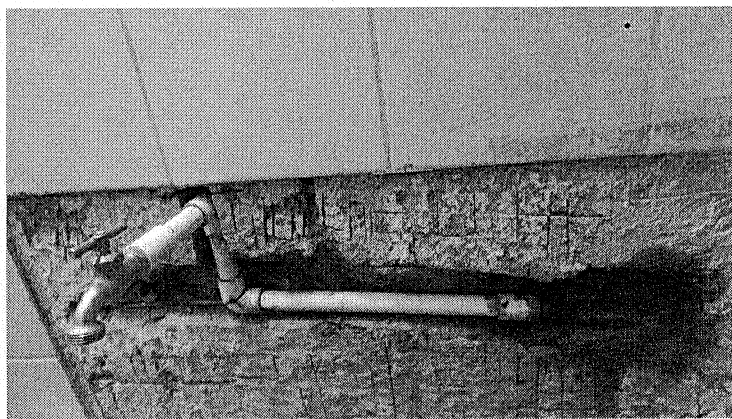
- **Reubicación del punto hidráulico:**

Se movió el punto del grifo de lavatraperero

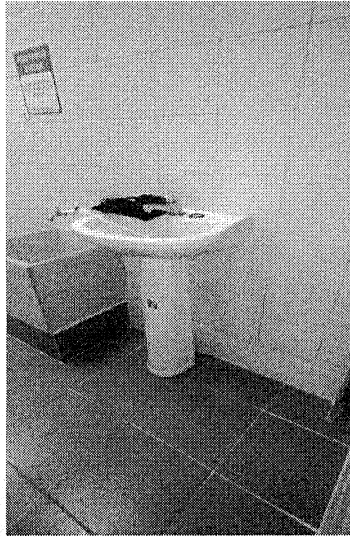
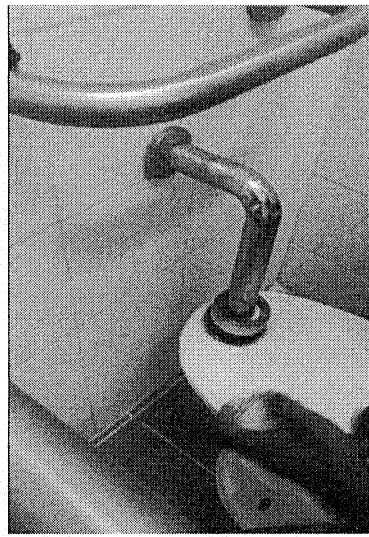
- **Instalación de aparatos sanitarios: lavatraperero, lavamanos y sanitario.**

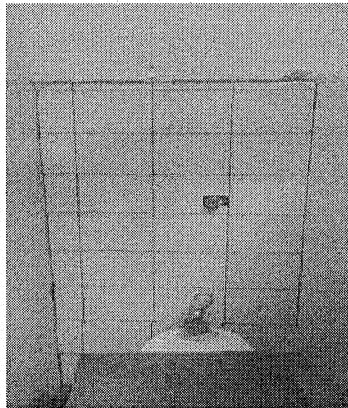
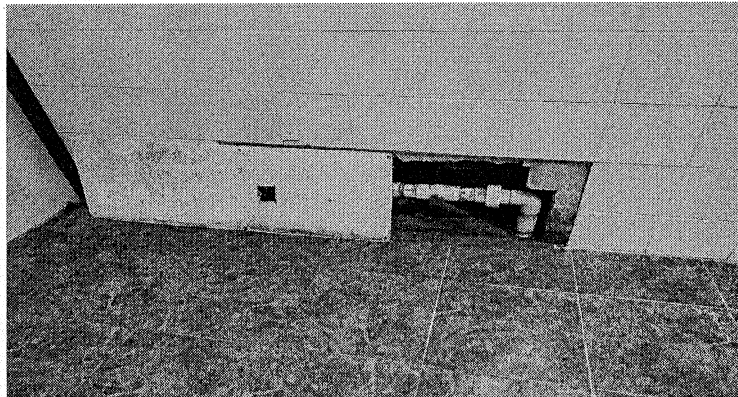
- **Enchape de muros en cerámica institucional 20x20:**

Se hace resane en el punto de la llave de paso y donde se hizo la reparación de la fuga en el baño de hombres.

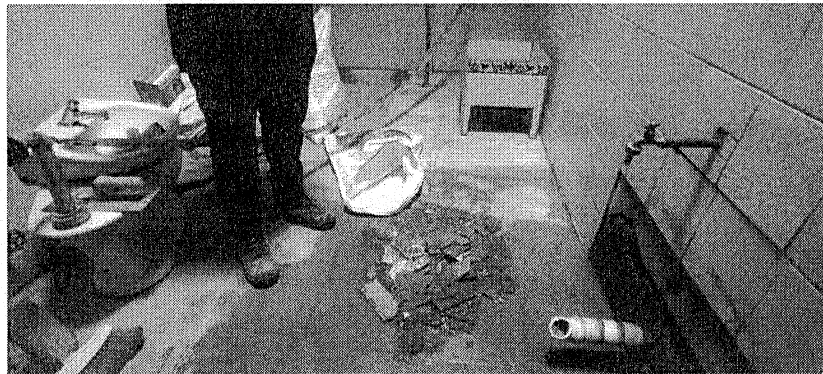
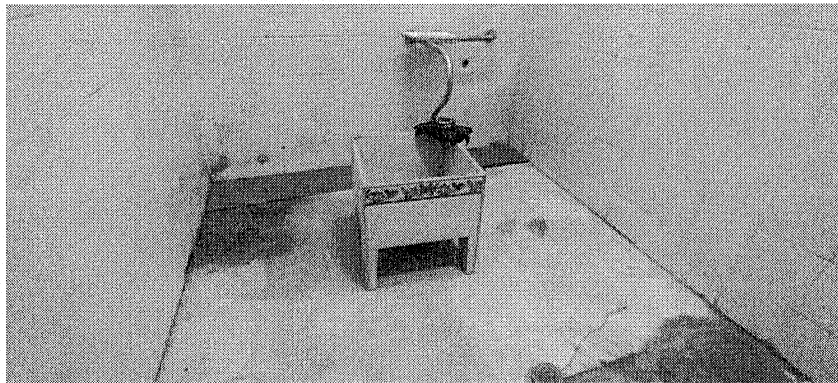
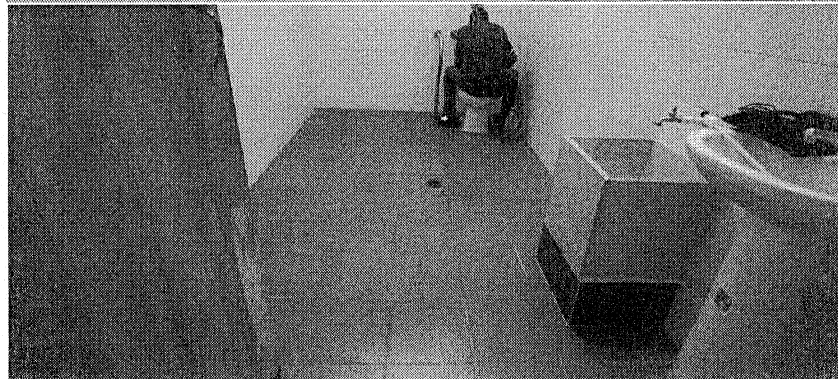
- Sello de filtraciones en cubierta con solapa adhesiva y recubrimiento con brnco elástico para mayor durabilidad

- La entidad debe tener muy en cuenta que, el manto que se encuentra impermeabilizando la losa del centro comercial en el área de solo tránsito peatonal, presenta deterioro que permite el ingreso de agua entre la losa y el manto. Esta acumulación de agua, en algunos sectores, se percibe al caminar sobre ella; esto se evidenció al retirar algunos paños para su reparación. Esta situación no es generalizada, pero sí sucede en una gran cantidad del área de la terraza. La acción del agua entre el manto y la superficie de la losa, genera que el pegante entre ellas se vaya perdiendo, causando desprendimientos o embombamiento de la superficie. Ya no cumple su función.

- Los puntos impermeabilizados, que obedecen a goteras puntuales detectadas por la entidad, representan soluciones transitorias, toda vez que, por el deterioro que presenta el manto de impermeabilización, los puntos de filtración seguirán apareciendo. La solución definitiva debe ser una cubierta con los drenajes respectivos para conducir las aguas lluvias hacia los puntos de bajantes.

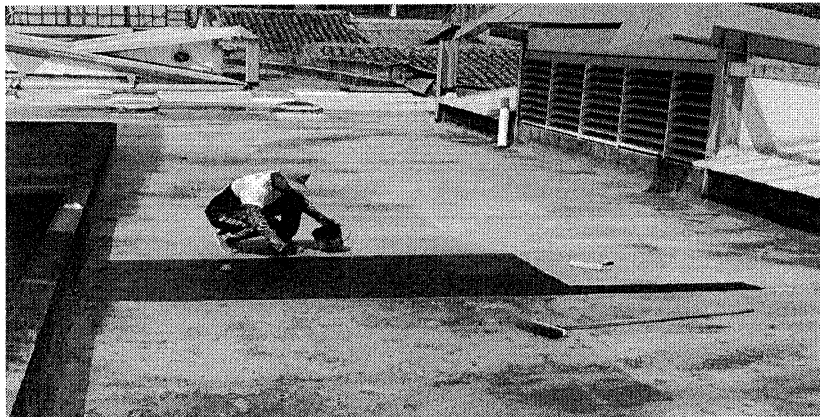
- Arreglo de filtraciones en canal en losa de cubierta

- Con respecto a la canal, debe hacerse mantenimiento frecuente, retirando sedimentos y haciendo reemplazo del manto de impermeabilización; este debe permanecer sin empozamientos. Se recomienda que luego de las lluvias, la canal sea limpiada y secada ya que la acción permanente del agua se deteriora el revestimiento de bronco elástico instalado y la lamina. Se recomienda que cada tres meses la capa de revestimiento aplicada sea reforzada, esto mantendrá estable el sistema de protección y evitara el deterioro progresivo.

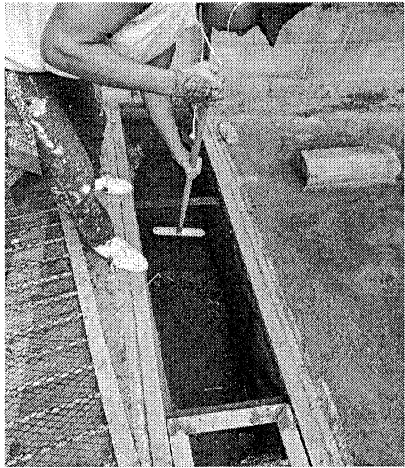
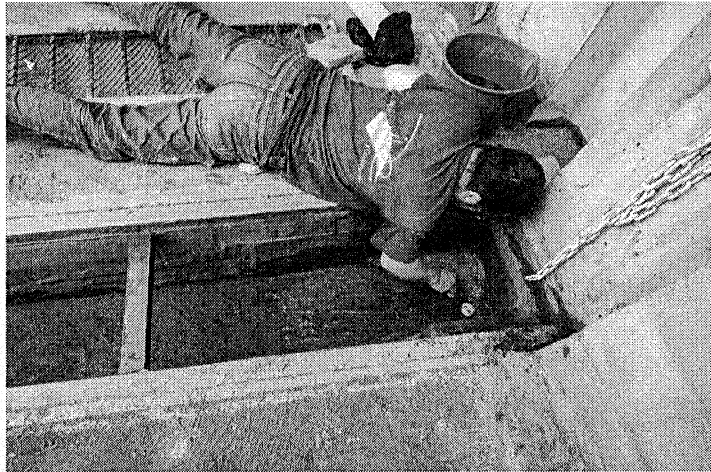
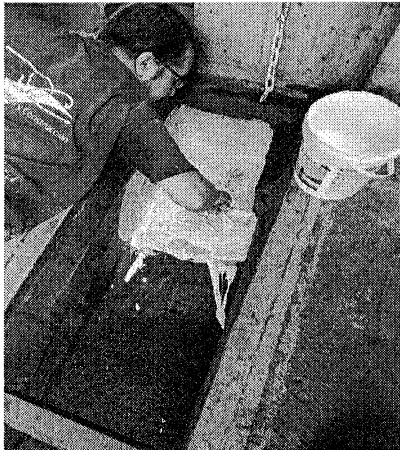
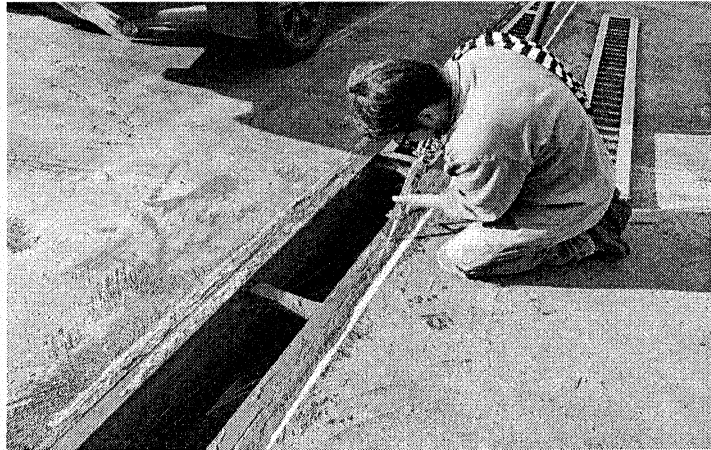
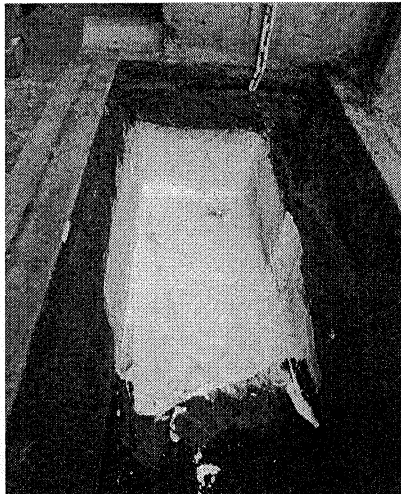
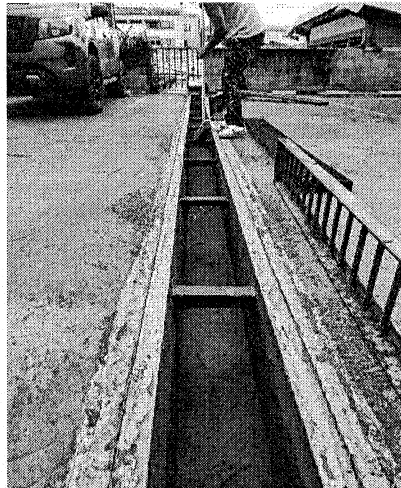
- Impermeabilización con igas cubierta, previo retiro de manto deteriorado con rasquetada de superficie y resane

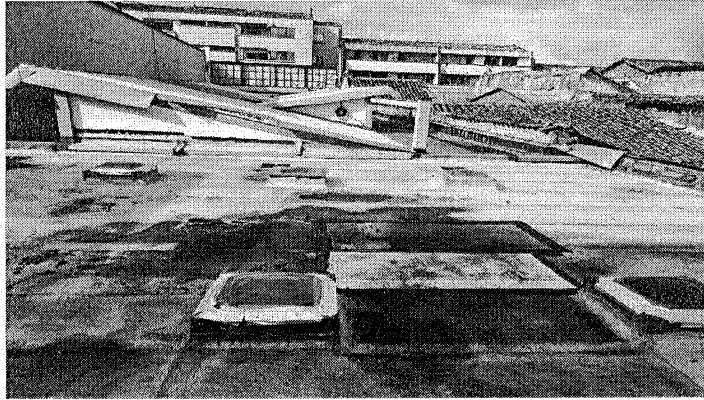
- Reparación de punto sanitario en bajante de aguas lluvias

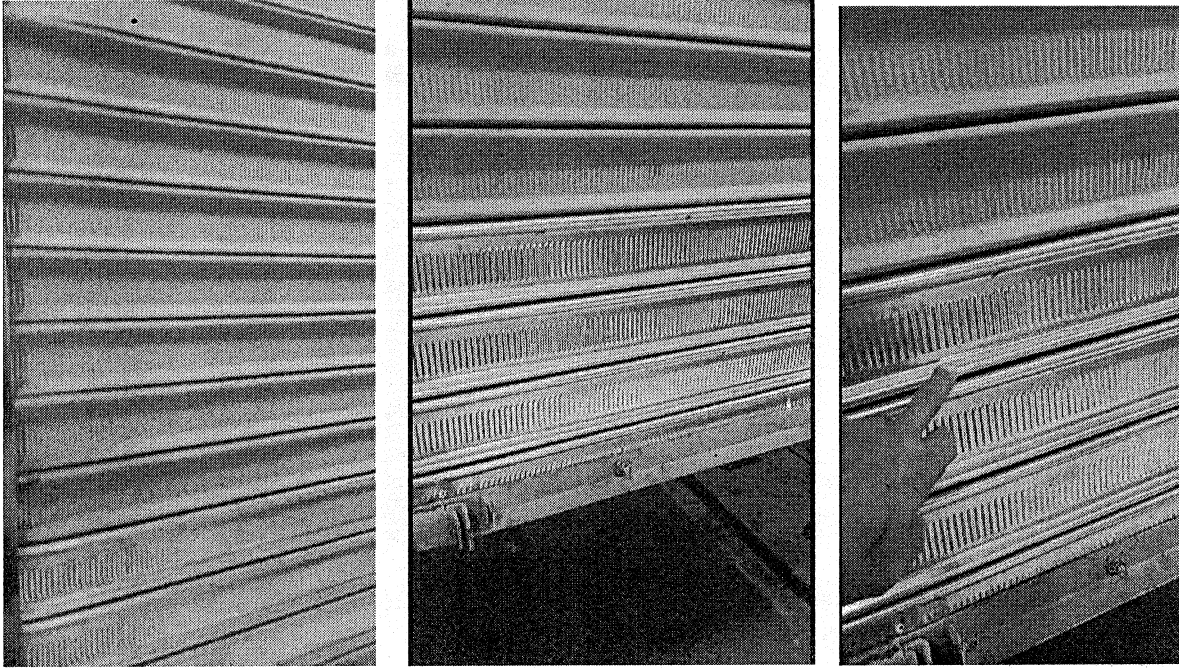
Cambio de flejes:

- **Mantenimiento de puerta de acceso principal sobre la carrera 27: cambio de flejes, engrase**

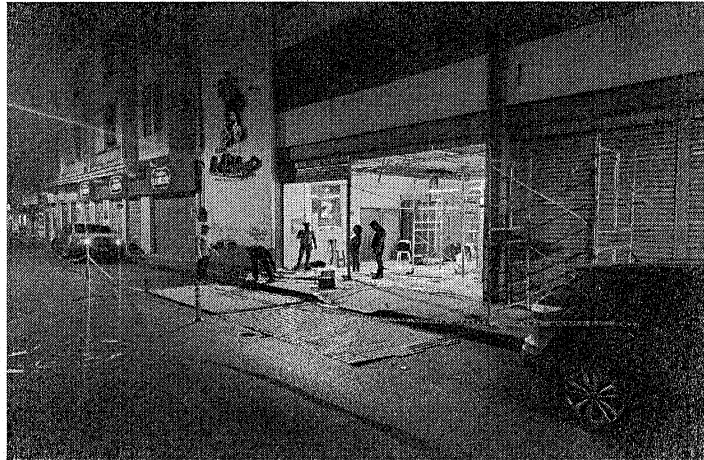
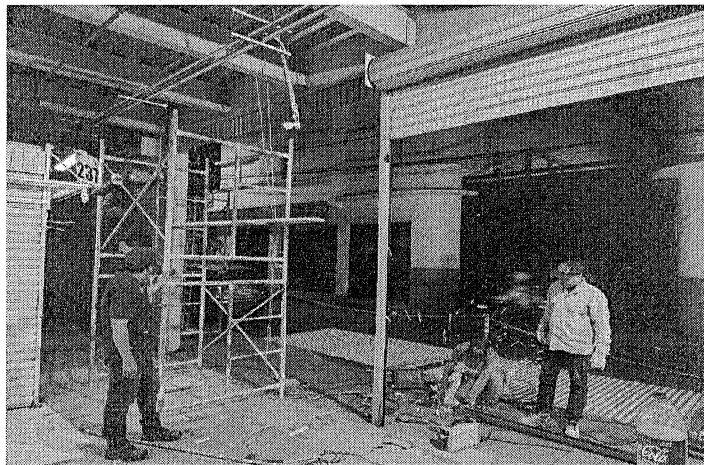
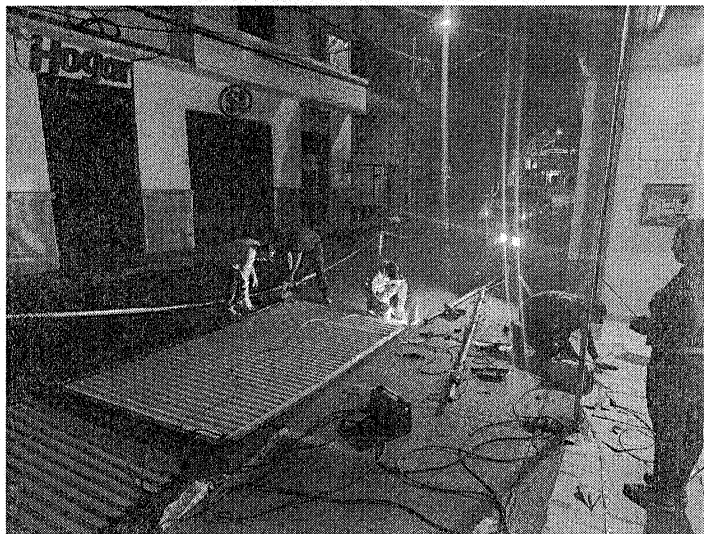
- **Modificación de nave central de reja de acceso calle 29: división de cortina con soporte central. se instalaron 2 banderolas, dos resortes, ruedas, pestaña a nivel de piso, agarraderas, y acabado con esmalte en partes nuevas**

Las condiciones geométricas de la nave media del acceso por la calle 29, por su gran longitud, ocasionó que el eje se pandeara y los resortes se fatigaran. Para mejorar su funcionamiento, se dividió la nave en dos naves, instalando un soporte central, haciendo el cambio de banderolas, resortes, ruedas

- La entidad contratante debe implementar un plan de mantenimiento preventivo sobre la carpintería metálica de rejas y puertas; esto tanto en el centro comercial como en la galería. Esta debe ser una actividad frecuente, toda vez que, su permanente uso y su gran tamaño, demanda engrase y mantenimiento a rodamientos, y demás partes de las rejas.

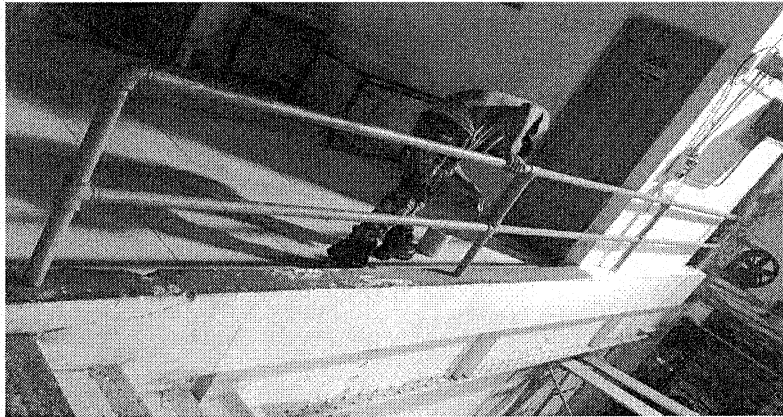
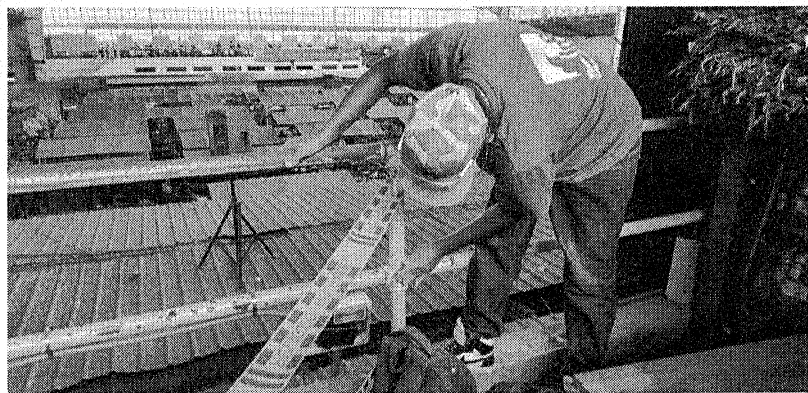
- **Esmalte sobre tubería metálica:**

Luego de hacer el lavado correspondiente, se rasqueteó y lijó la tubería, para continuar con el acabado final de revestimiento con esmalte

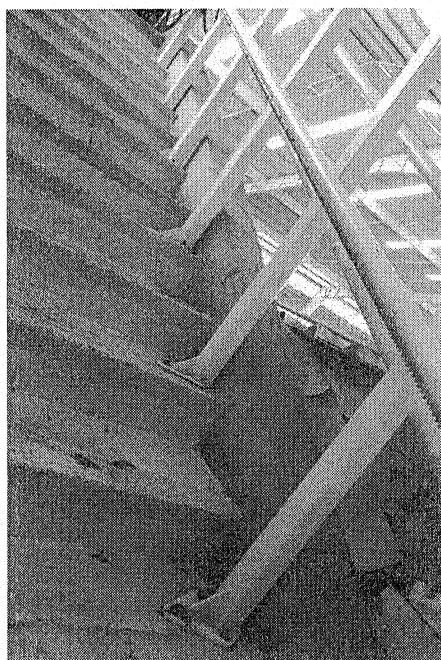
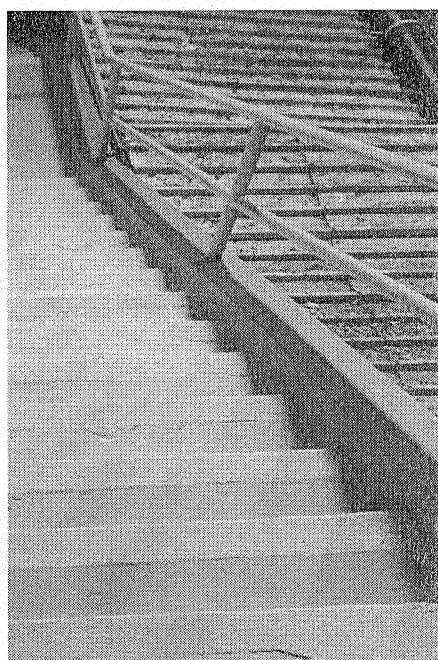
- Esmalte sobre muro

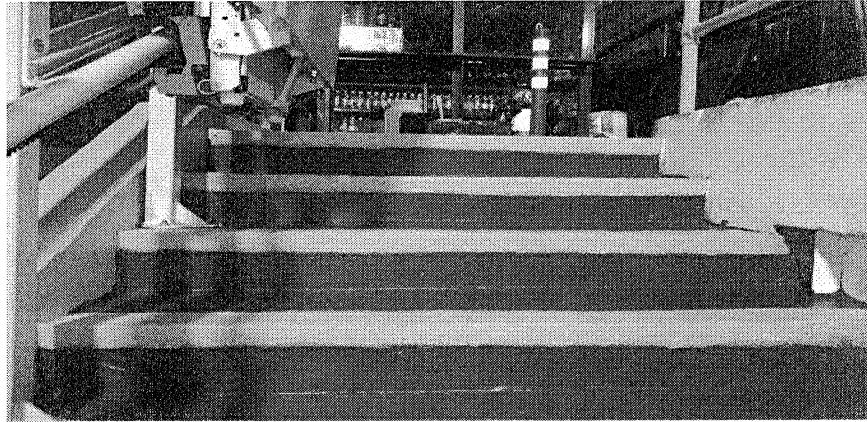
- Recubrimiento pintura tráfico

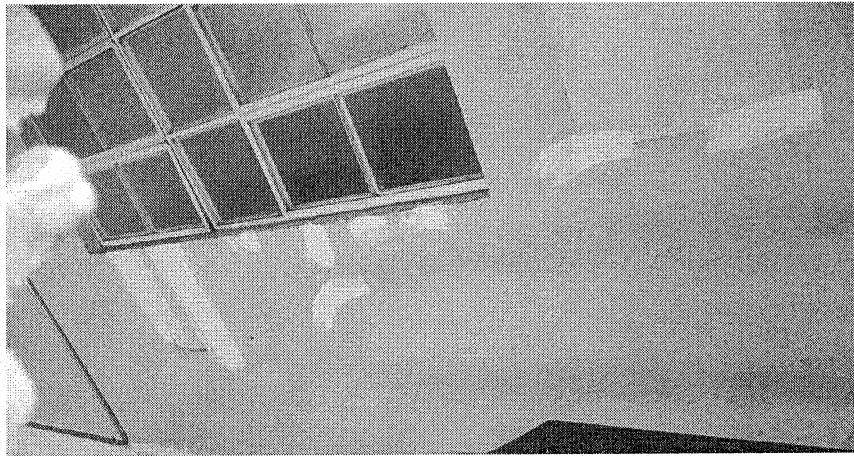
- Koraza doble vida sobre superficie lisa de muros

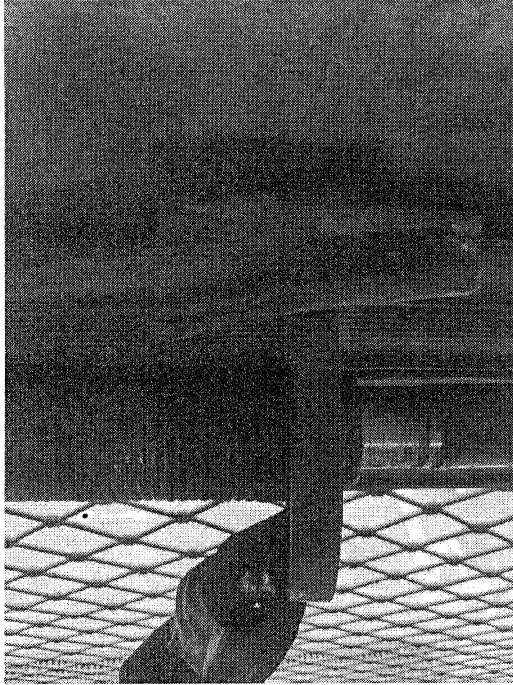
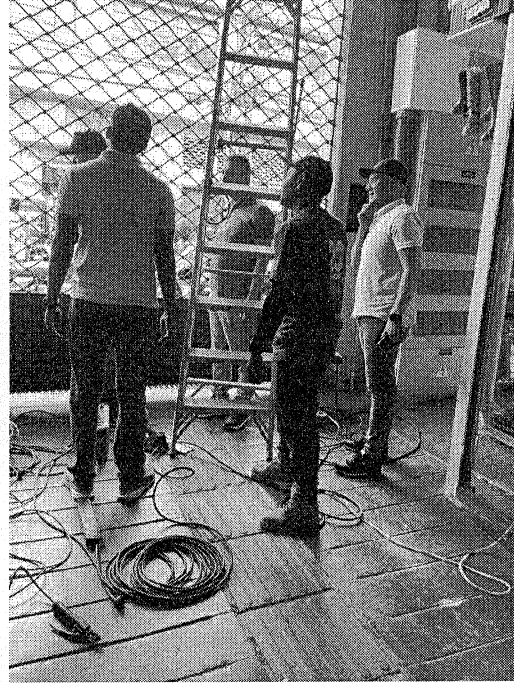
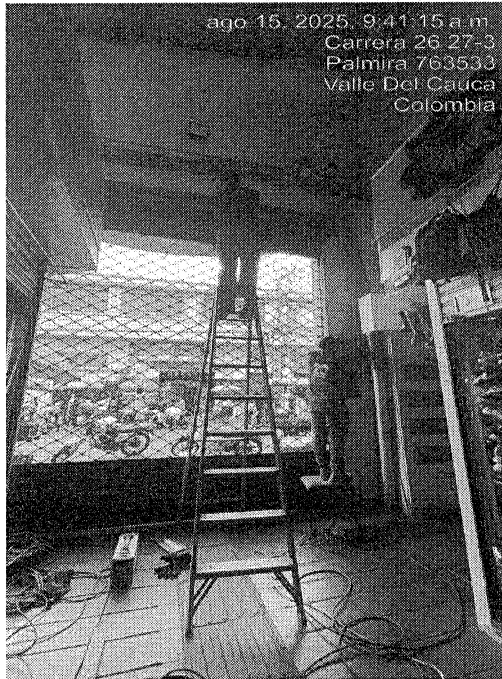
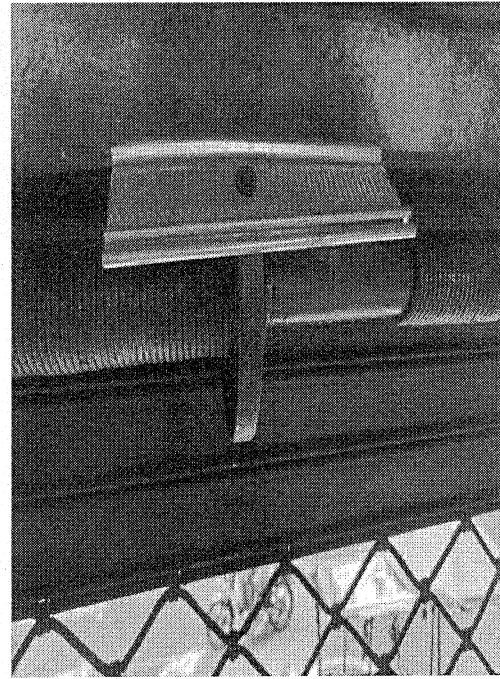
- Mantenimiento puerta del shut de basuras y Mantenimiento puerta en reja en acceso principal

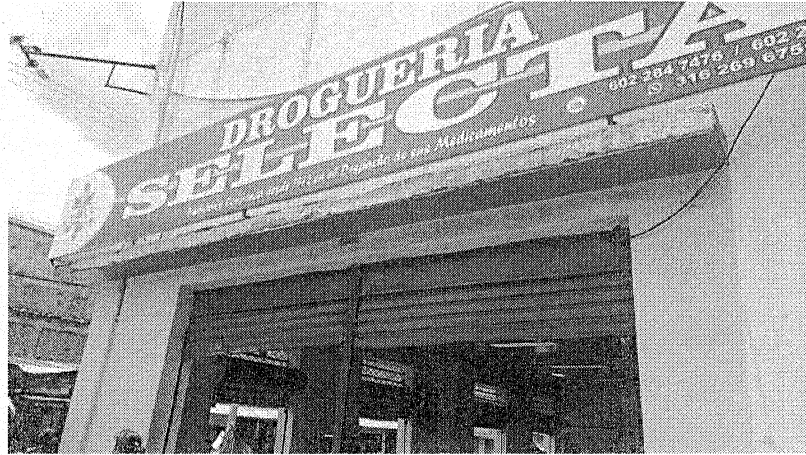
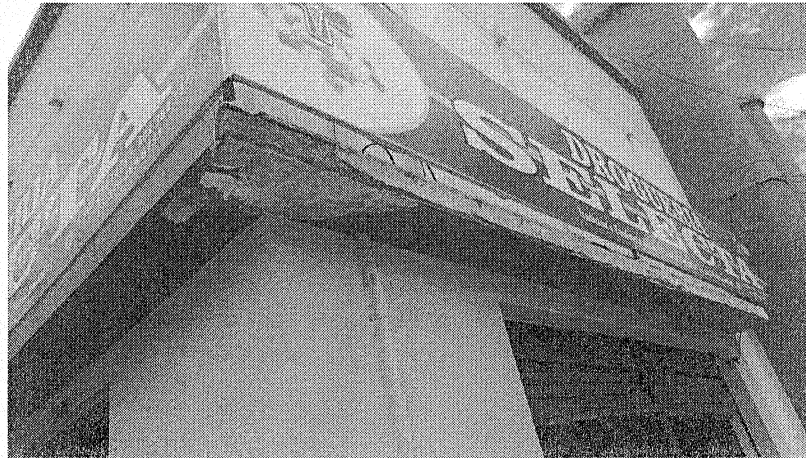
- Reparación de humedad en loseta en voladizo en fachada de droguería sobre la carrera 25 con calle 27

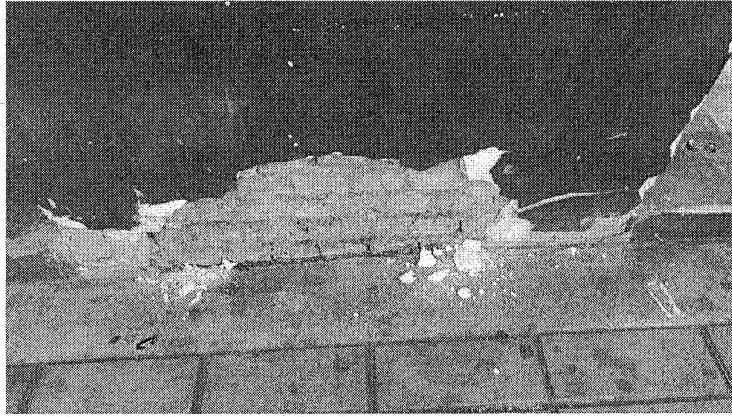
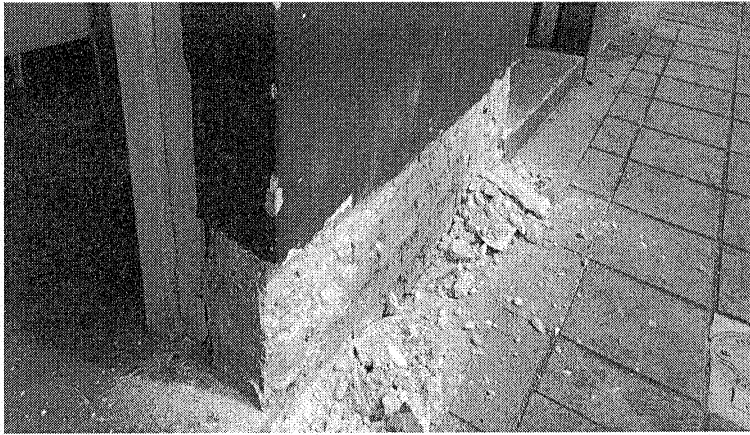
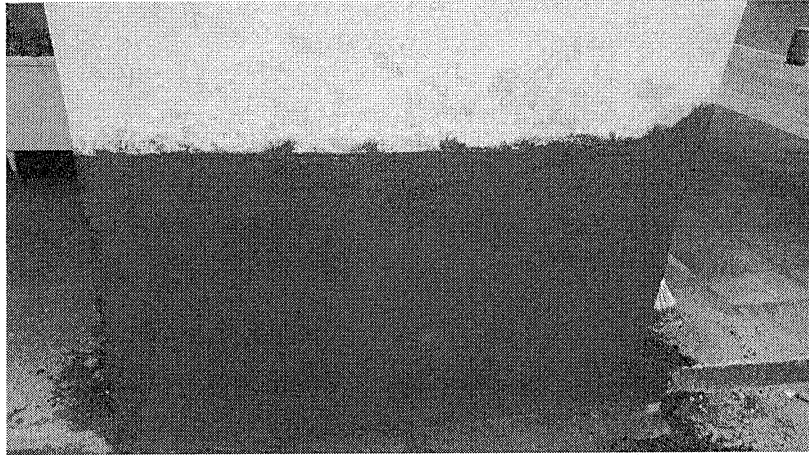
Aplicación de impermeabilizante para muro en la superficie a reparar:

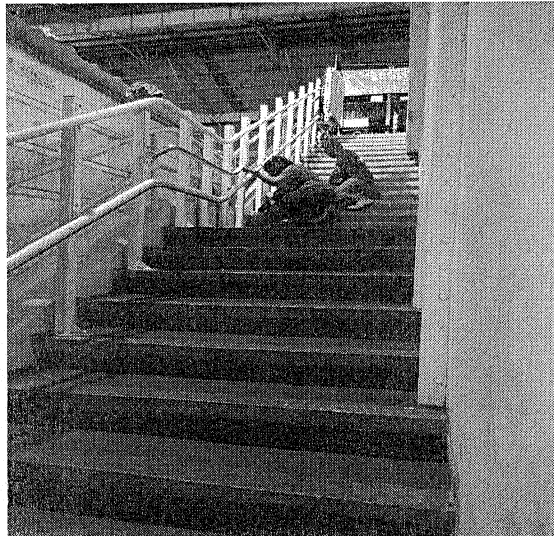
- MANTENIMIENTO GRADAS DE ACCESO PUERTA 1 Y 2 PRINCIPALES PISO No. 2 PLANTAS MEDICINALES Y OFICINAS ADMINISTRATIVAS - SOBRE CALLE 28 -

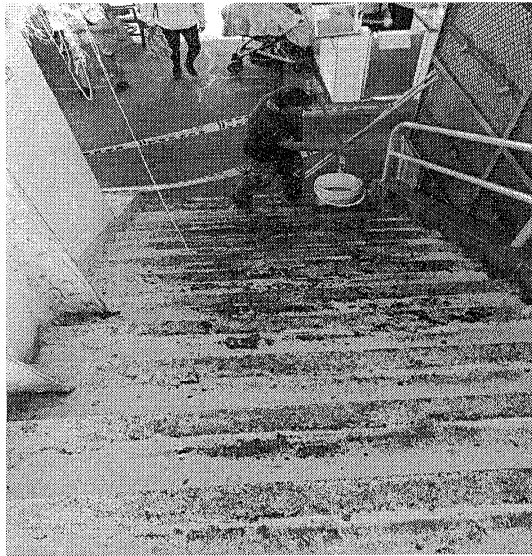
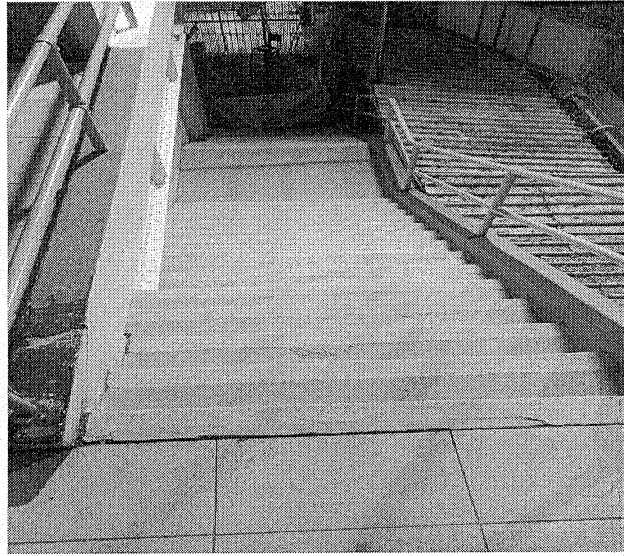
- MANTENIMIENTO GRADAS DE ACCESO PUERTA 3 Y 4 PRINCIPALES PISO No. 2 ZONA DE RESTAURANTES - SOBRE LA CALLE 27

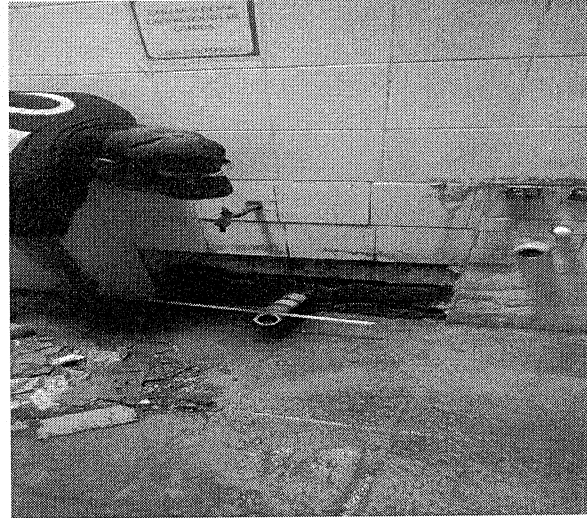
- **MANTENIMIENTO BAÑOS PRINCIPALES DE ACCESO A VISITANTES Y ARRENDATARIOS CENTRO COMERCIAL VILLA DE LAS PALMAS.**

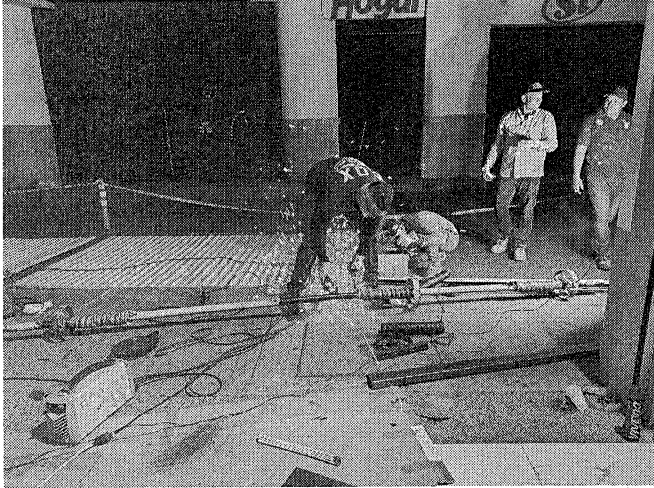
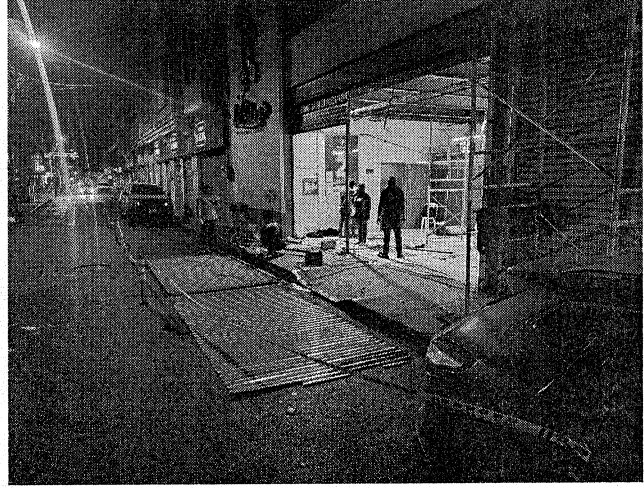
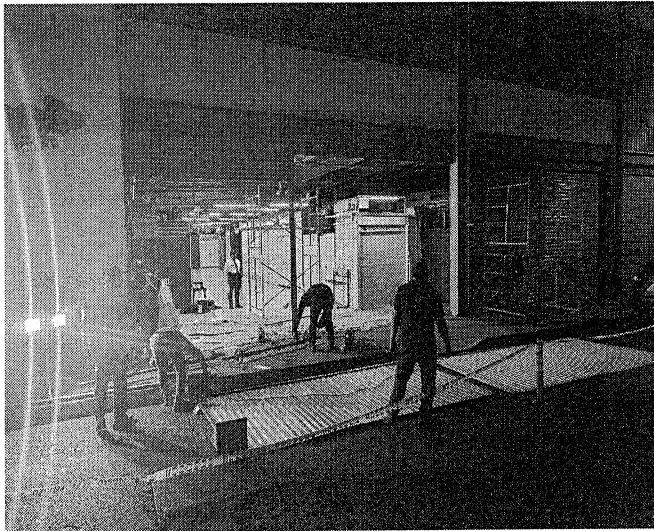
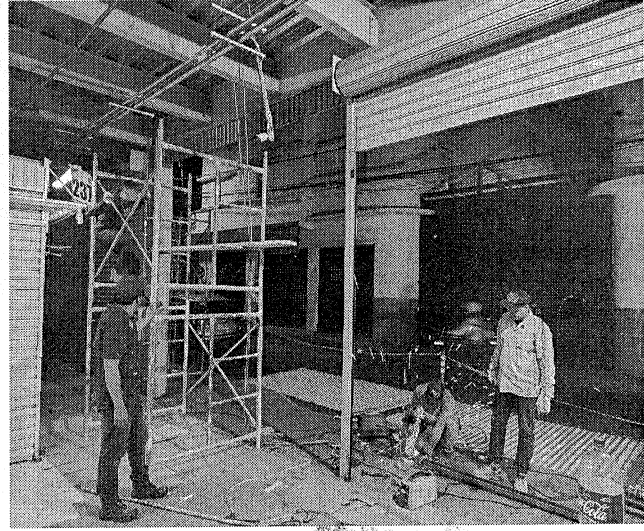
- MANTENIMIENTO DE PUERTAS CORTINAS DE ACCESO PRINCIPAL DEL CENTRO COMERCIAL VILLA DE LAS PALMAS SOBRE LA CALLE 29 - EN INMEDIACIONES A LA ENTRADA PRINCIPAL DEL PARQUEADERO.
