## **INFORME FINAL**

**PRESTACIÓN DE SERVICIOS POR SELECCIÓN DE MÍNIMA CUANTÍA CAS-MIN-C-007 2025**

**CONTRATAR EL MANTENIMIENTO RED ELÉCTRICA GERENCIA DEPARTAMENTAL DE CASANARE DE LA CONTRALORÍA GENERAL DE LA REPÚBLICA, UBICADO EN LA CALLE 8 N.º 21-10 DE LA CIUDAD DE YOPAL.**

**INGECOVÍ.S.A.S  
R/L. JESUS EDUARDO CRUZ RIVERA**

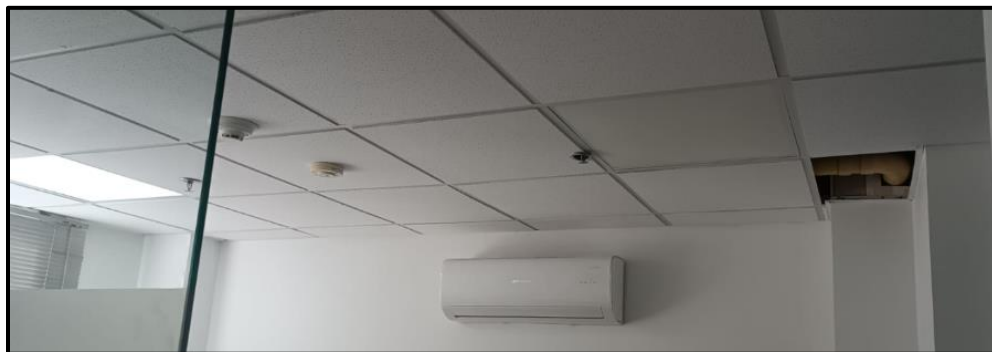
*Ilustración 2 Panel a intervenir en la zona de contraloría provincial*

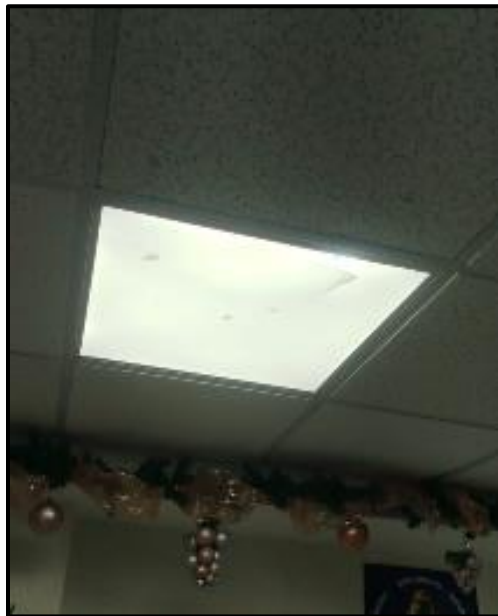
*Ilustración 11 Panel fracturado en zona de grupo de responsabilidad fiscal*

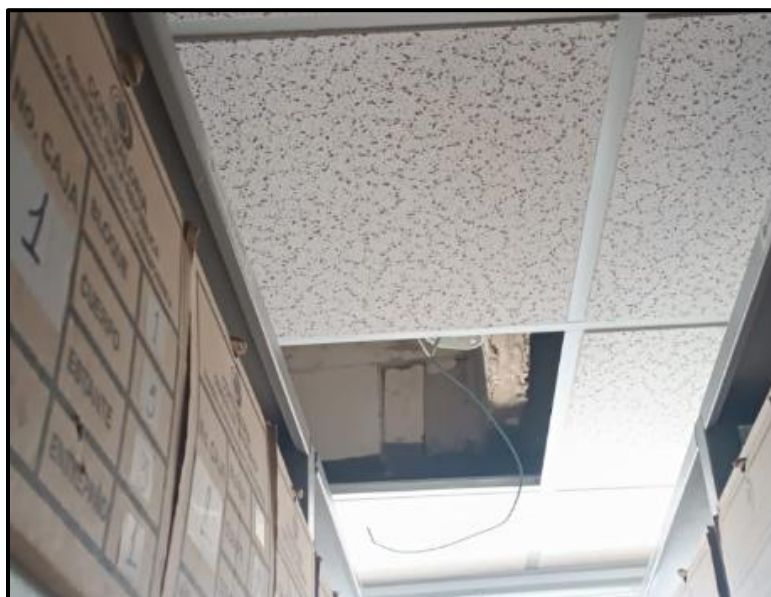
*Ilustración 23 Evidencia de inexistencia de panel en zona de archivo central y de gestión*

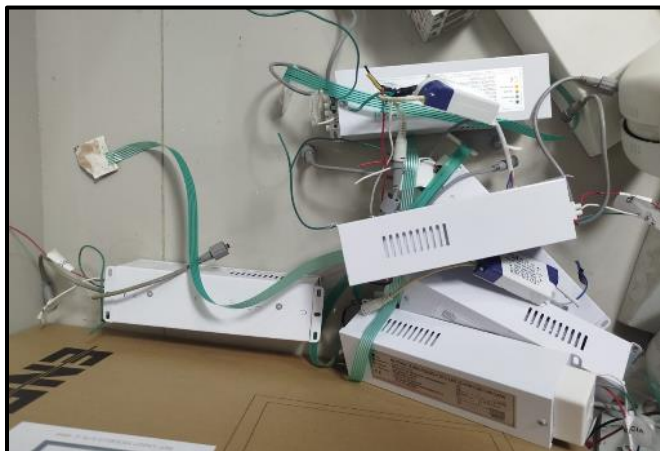
*Ilustración 41 Retiro de cargadores y sensores en mal estado de las luminarias retiradas*

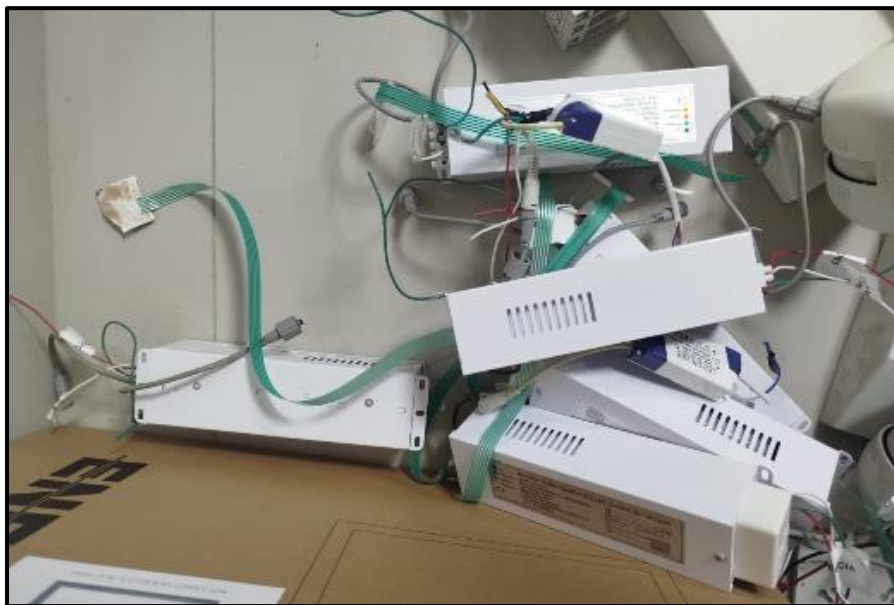
*Ilustración 46 Retiro de cargadores y sensores en mal estado de las luminarias retiradas*

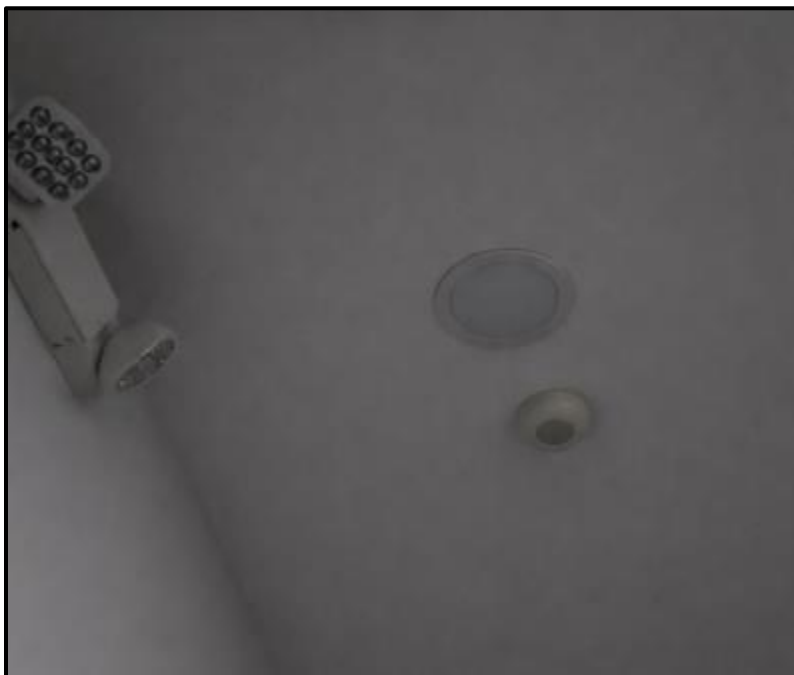
*Ilustración 47 Luminaria en mal estado a intervenir con sensor exterior*

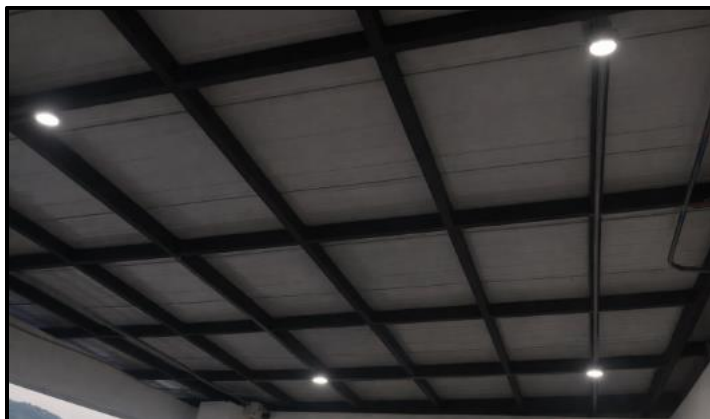
El área presentaba luminarias obsoletas, las cuales, si bien operaban al mismo nivel de voltaje, correspondían a equipos tipo sobreponer que no garantizaban niveles adecuados de iluminación. Esta condición generaba deficiencias lumínicas para el desarrollo de las actividades administrativas, ocasionando condiciones visuales inadecuadas

*Ilustración 78 Luminarias de sobreponer en mal estado en terraza*

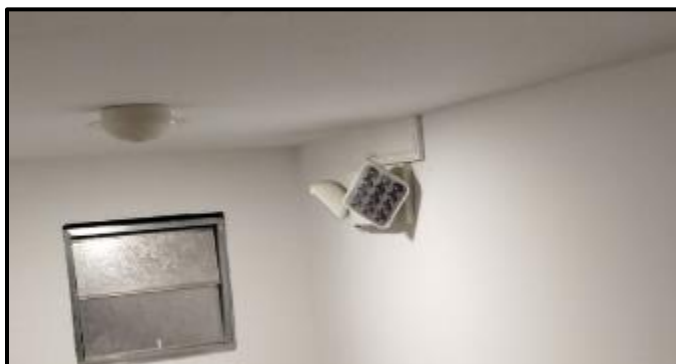
Adicionalmente, las luminarias de emergencia existentes en las escaleras evidencian fallas operativas, tales como paneles fundidos, daños internos y presencia de cortocircuitos, lo que impide su correcto funcionamiento y compromete la seguridad de las rutas de evacuación. En atención a estas condiciones, se ejecuta el suministro e instalación de los materiales necesarios para la adecuación de puntos de conexión de luminarias de emergencia tipo sobreponer en las escaleras de emergencia, garantizando su correcta alimentación eléctrica, fijación y operatividad. Con esta intervención se restablecen las condiciones mínimas de visibilidad, seguridad y funcionalidad, asegurando el tránsito seguro y la evacuación eficiente de los ocupantes del edificio ante situaciones de emergencia, conforme a los criterios técnicos y normativos vigentes.

*Ilustración 81 Lámpara de emergencia a intervenir primer piso*

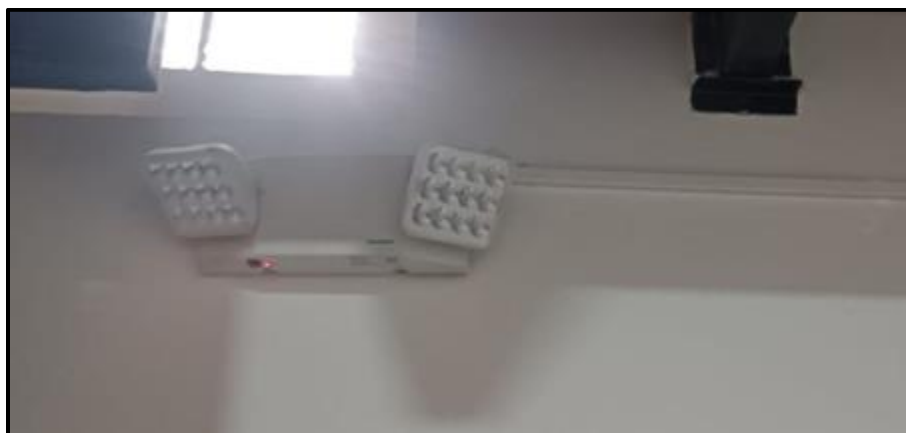
*Ilustración 82 Lámpara de emergencia a intervenir segundo piso*

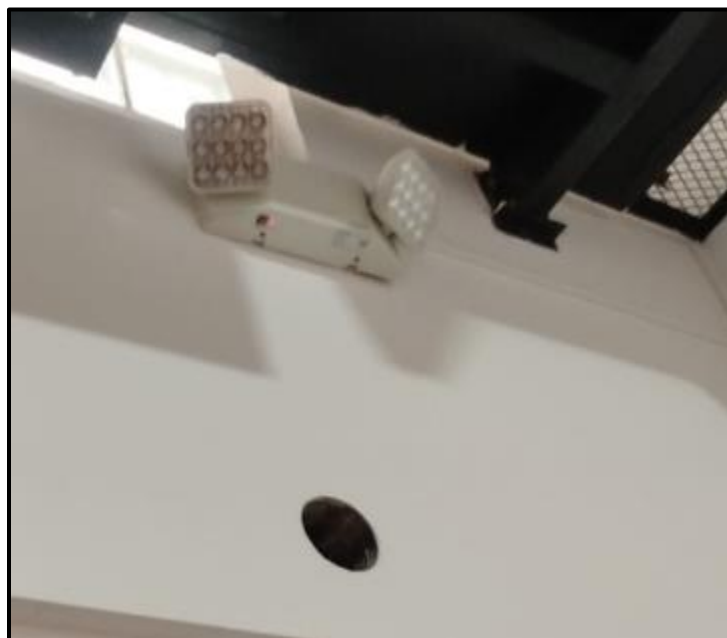
*Ilustración 83 Lámpara de emergencia a intervenir tercer piso*

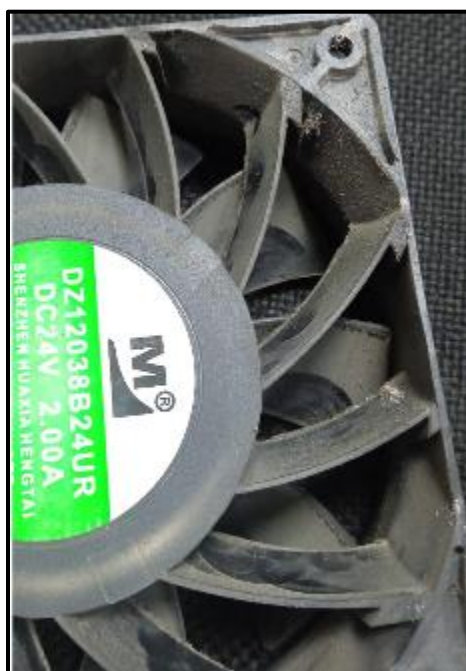
*Ilustración 103 Estado de los ventiladores de la ups segundo piso*

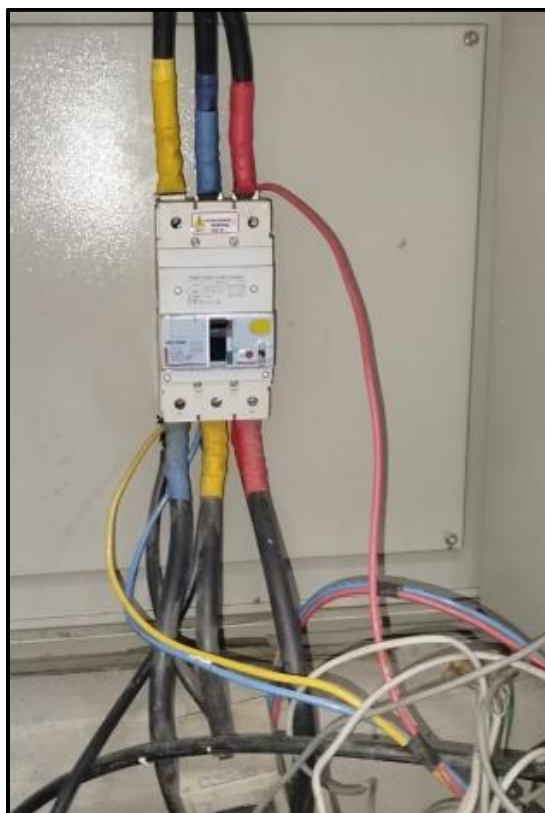
Previo a la intervención, el totalizador principal del gabinete de medida del edificio de la Contraloría en Yopal presentaba fallas operativas y condiciones eléctricas inseguras, evidenciándose la presencia de puntos calientes originados por una deficiente conexión del conductor tipo 0000. Esta situación generaba sobrecalentamientos recurrentes, especialmente durante picos de demanda eléctrica, ocasionando el disparo del totalizador y la consecuente interrupción del suministro eléctrico en el edificio.

Así mismo, se identificó la ausencia de barraje para la derivación de cargas, lo cual impedía una adecuada distribución y disipación de la energía, incrementando la temperatura en los puntos de conexión y acelerando el deterioro de los componentes eléctricos. Adicionalmente, las conexiones se encontraban dobladas, mal ajustadas y desorganizadas, presentando cruces de conductores y superficies de contacto deficientes, condiciones que aumentaban el riesgo de cortocircuitos, recalentamientos y fallas eléctricas mayores, comprometiendo la seguridad y la continuidad del servicio.

*Ilustración 110 Estado y malas conexiones del totalizador de energía*

Mediante la visualización y diagnóstico de los daños identificados en el totalizador principal, se determina la necesidad de intervenir de manera directa e inmediata, dado que las condiciones evidenciadas superaban el alcance inicialmente previsto. Si bien la actividad planteada correspondía a un mantenimiento correctivo por la inclusión de barraje para la derivación de cargas, el grado de deterioro, la presencia de puntos calientes y el estado general de las conexiones requerían una intervención técnica de mayor complejidad para garantizar condiciones seguras de operación.

En atención a esta situación, fue necesario coordinar la intervención con ENERCA, a fin de realizar el corte controlado del suministro eléctrico desde el transformador, permitiendo ejecutar los trabajos de manera segura y conforme a los protocolos técnicos establecidos. Esta acción fue indispensable para corregir de forma integral las fallas existentes, eliminar riesgos asociados al sobrecalentamiento y restablecer la confiabilidad del sistema eléctrico del edificio.

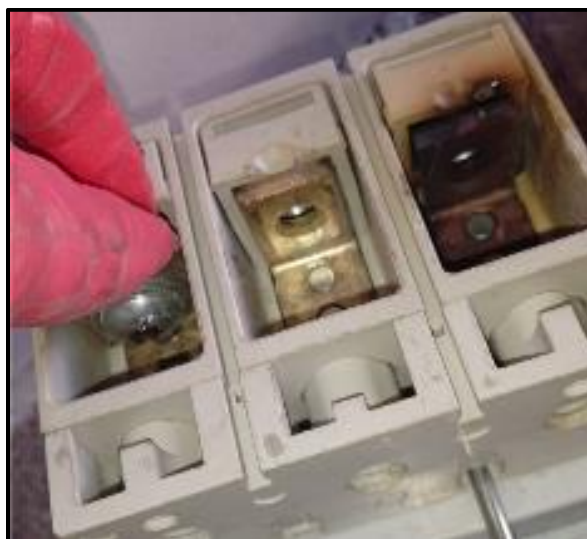
*Ilustración 112 Presencia de puntos calientes en terminales de conexiones al totalizador*

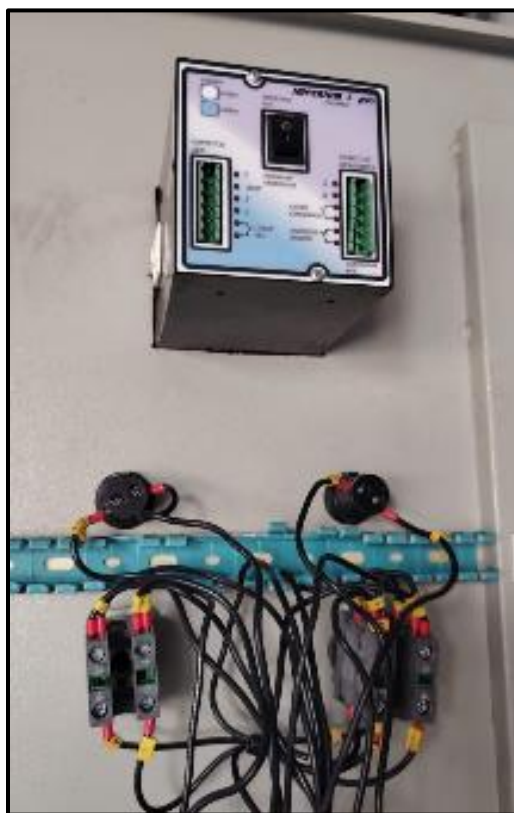
Previo a la intervención, el sistema de transferencia automática y el equipo generador presentaban fallas en la coordinación y operación del sistema de respaldo eléctrico en baja tensión. Durante eventos de interrupción del suministro eléctrico, se evidenciaba que el generador no realizaba el arranque automático, presentándose únicamente la energización del controlador, sin que se efectuara la transferencia de la carga ni la distribución de energía hacia el tablero principal del edificio.

Adicionalmente, se identificó que los cables de control y potencia se encontraban enredados, desorganizados y sin una correcta canalización, condición que generaba riesgos de fallas eléctricas, daños por recalentamiento, interferencias en las señales de control y deterioro prematuro de los conductores. Esta situación afectaba la confiabilidad del sistema y evidenciaba deficiencias en la instalación y organización del cableado.

*Ilustración 117 Estado de transferencia a cambiar y mal estado del cableado*

En atención a estas condiciones, se opta por el reemplazo del controlador de transferencia por un equipo más moderno, compatible con la infraestructura eléctrica del edificio y que cumple con las funciones requeridas de supervisión, control y maniobra, permitiendo el arranque automático del generador ante fallas del suministro eléctrico, así como la correcta coordinación con el sistema de transferencia y la red de distribución en baja tensión. Con esta decisión se restablecen las condiciones de confiabilidad, seguridad y continuidad del sistema de respaldo eléctrico.

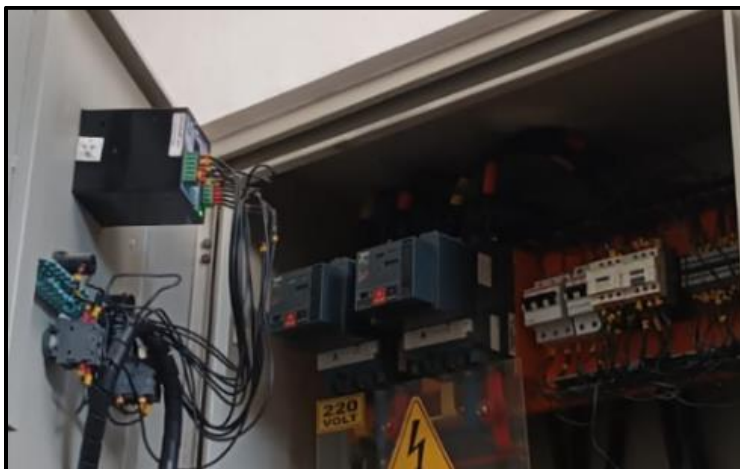
*Ilustración 118 Estado de transferencia y conexiones en mal estado*

En vista de los resultados obtenidos durante la inspección técnica, se determina que no fue posible realizar la programación y configuración del sistema existente, debido a que el transformador se encontraba operando únicamente con la mitad de los circuitos activos, condición que impedía una correcta verificación y ajuste funcional del sistema de transferencia. Adicionalmente, se identificó que las fallas detectadas correspondían a daños de tipo hardware, lo cual descartaba la posibilidad de una corrección mediante ajustes de software o reprogramación.

Como resultado de este análisis, se concluye que el controlador de transferencia existente no se encontraba en condiciones operativas, presentando fallas internas y limitaciones técnicas que comprometían el funcionamiento del sistema de respaldo eléctrico. Así mismo, se establece que los repuestos del controlador se encontraban descontinuados, imposibilitando su reparación o actualización conforme a los requerimientos actuales del sistema.
