### INFORME MENSUAL DE INTERVENTORÍA N° 40

Contrato número 1050 de 2021. Interventoría para las obras de mejoramiento y mantenimiento, gestión predial, social, ambiental sostenible del corredor Santa Lucía - Moñitos en el departamento de Córdoba, en marco de la reactivación económica, mediante el programa de obra pública "vías para la legalidad y la reactivación visión 2030". módulo 3

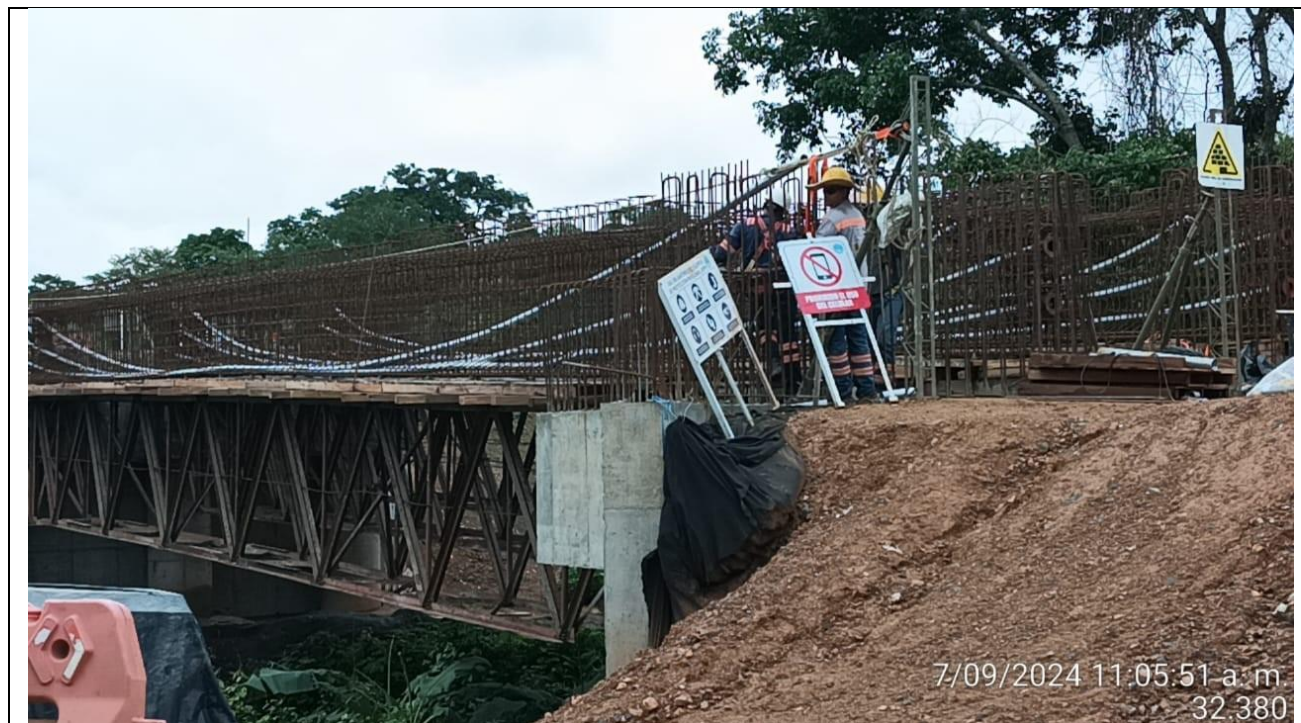
Puente PR34+500 instalación de ductos en vigas

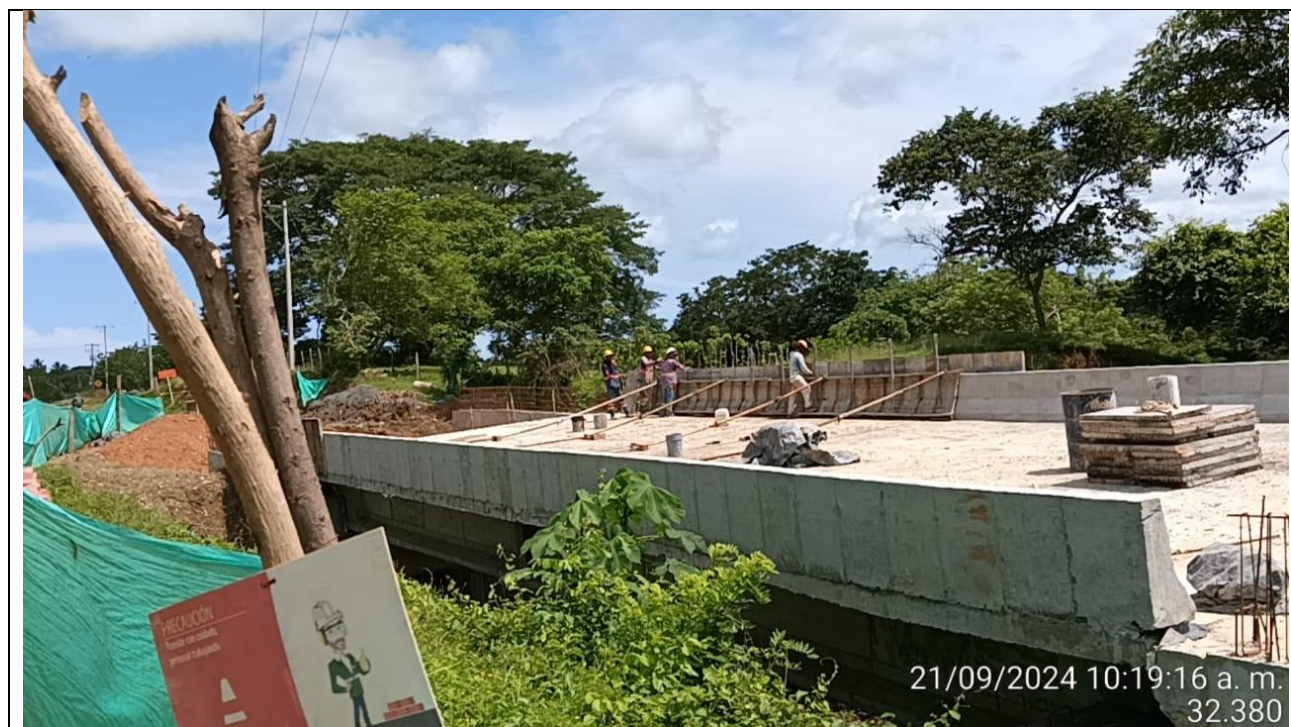
Puente PR 45+300. Construcción de New Jersey

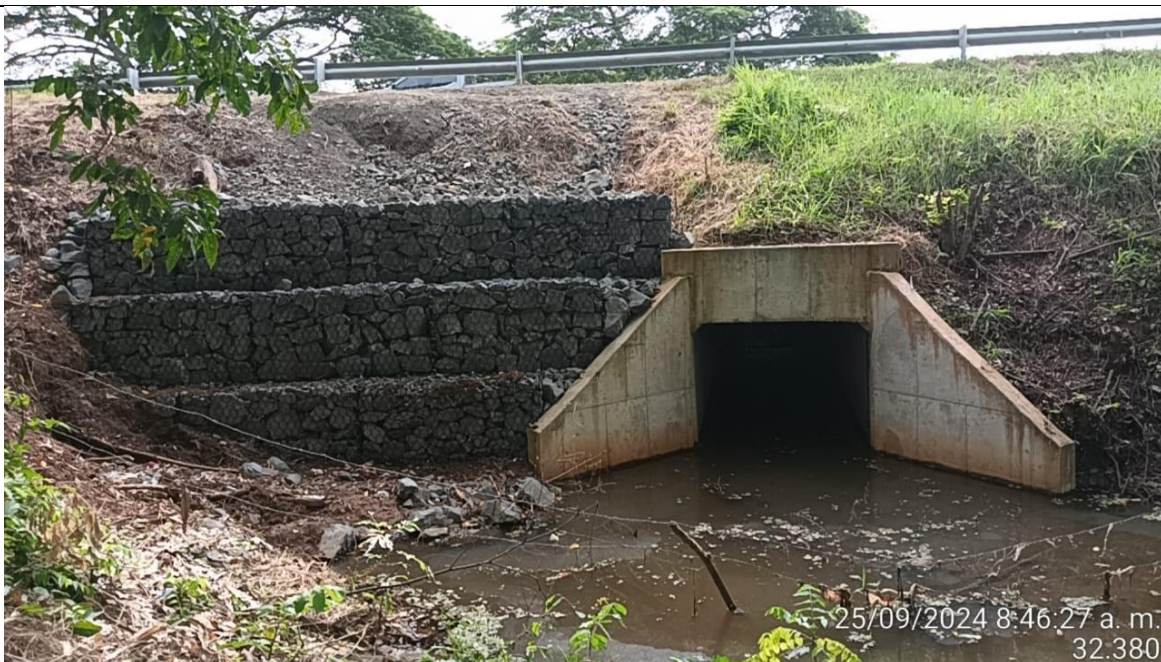
PR2+300 construcción de gaviones lado izquierdo

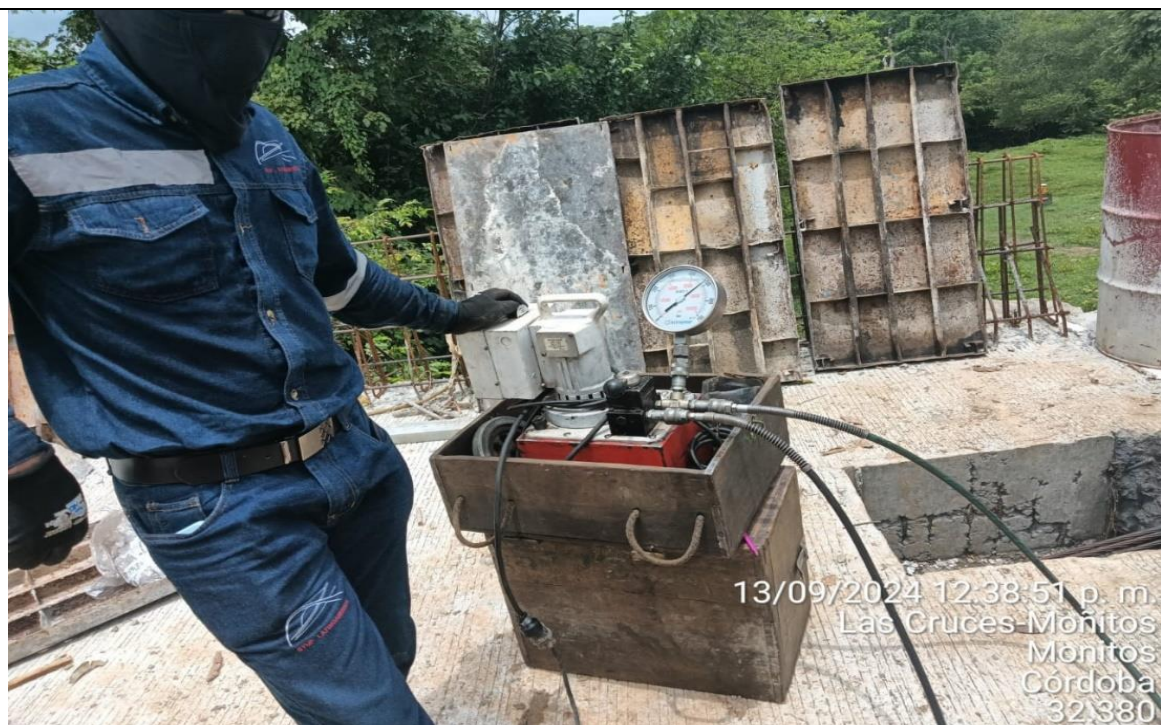
Puente PR45+300 tensionamiento de vigas

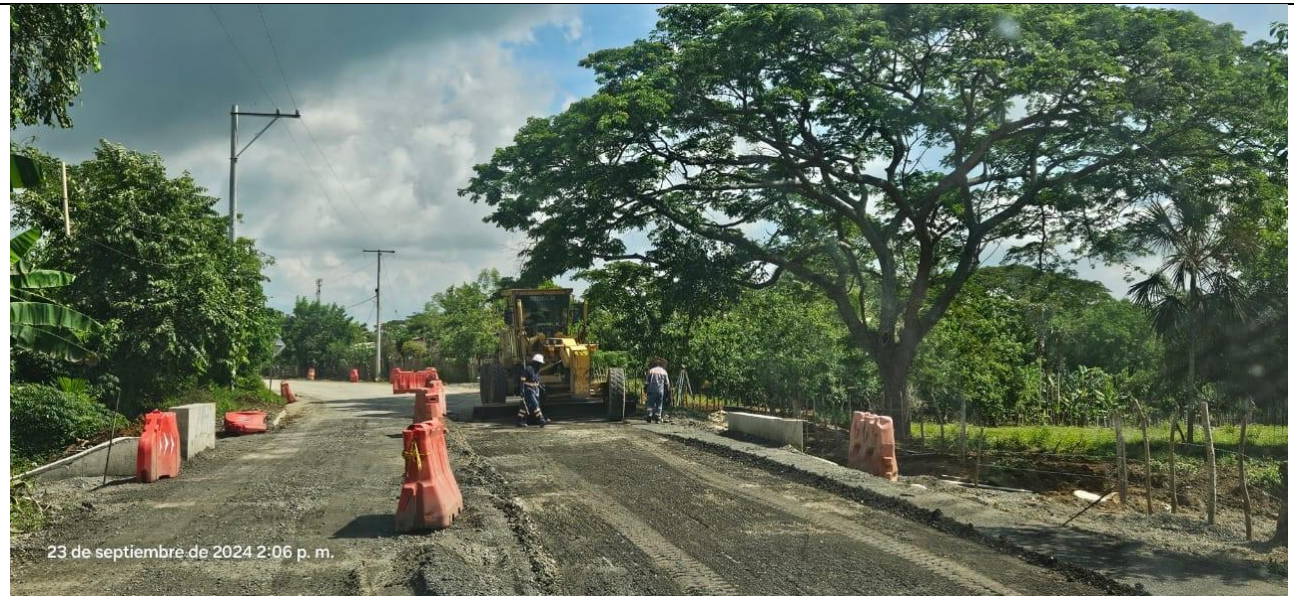
PR23+900 cereo de subbase granular calzada

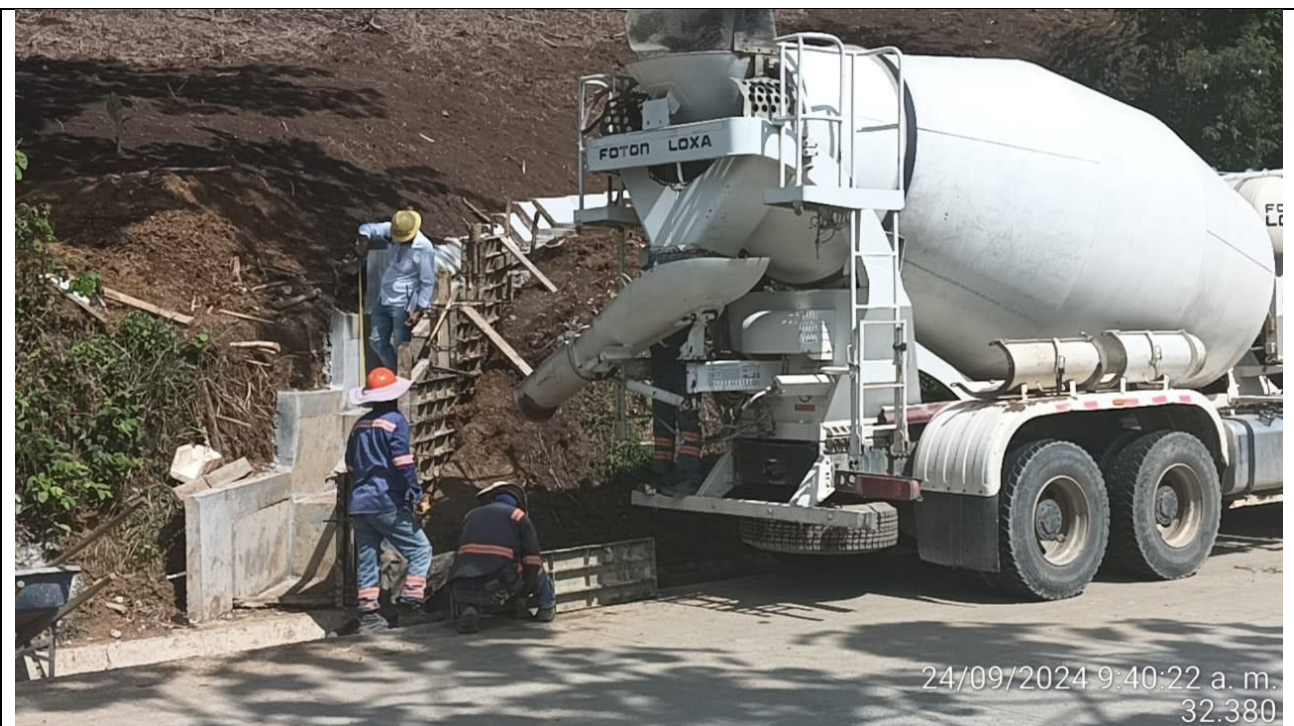
PR12+430 construcción de dissipador lado izquierdo

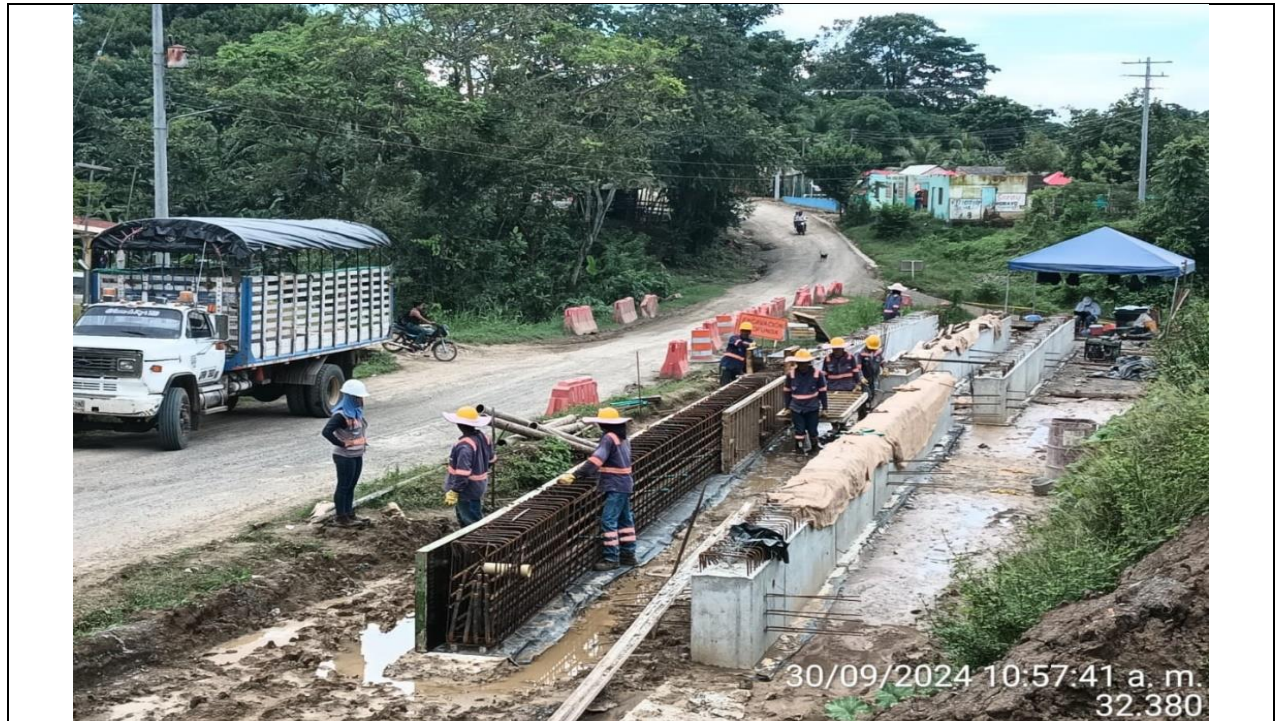
Puente PR45+700 construcción de vigas

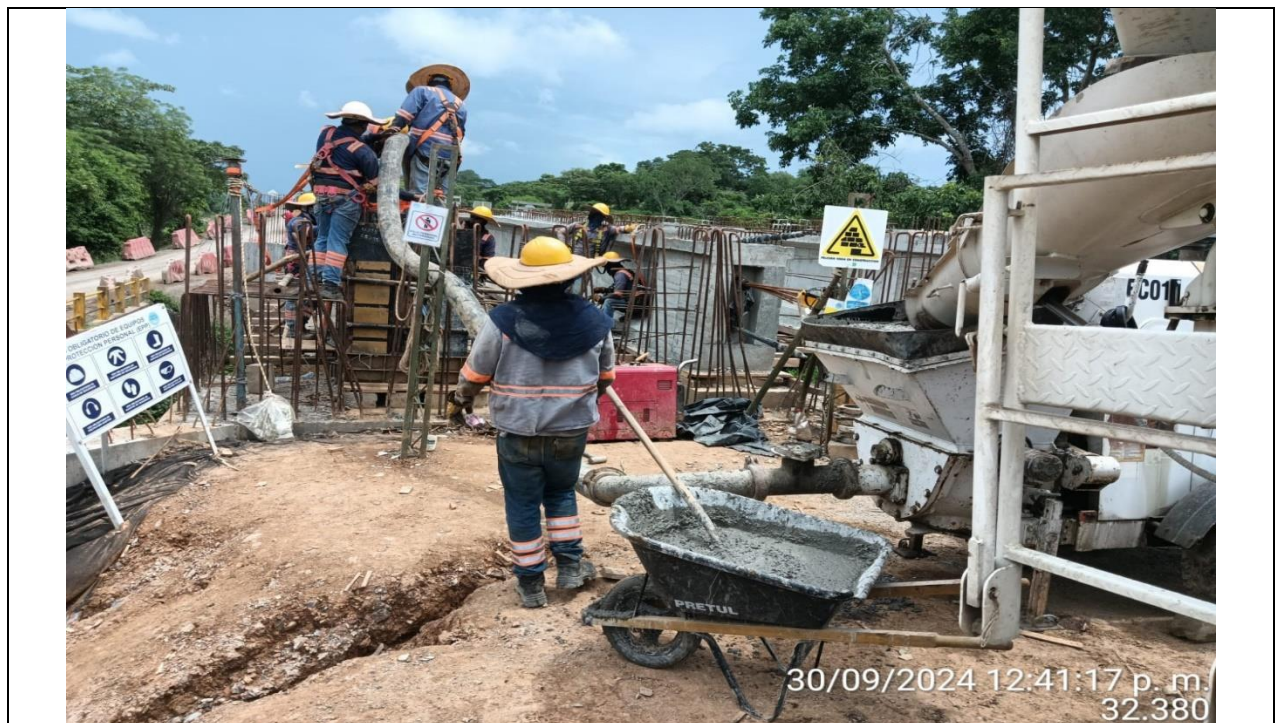
Puente PR34+500 construcción de vigas

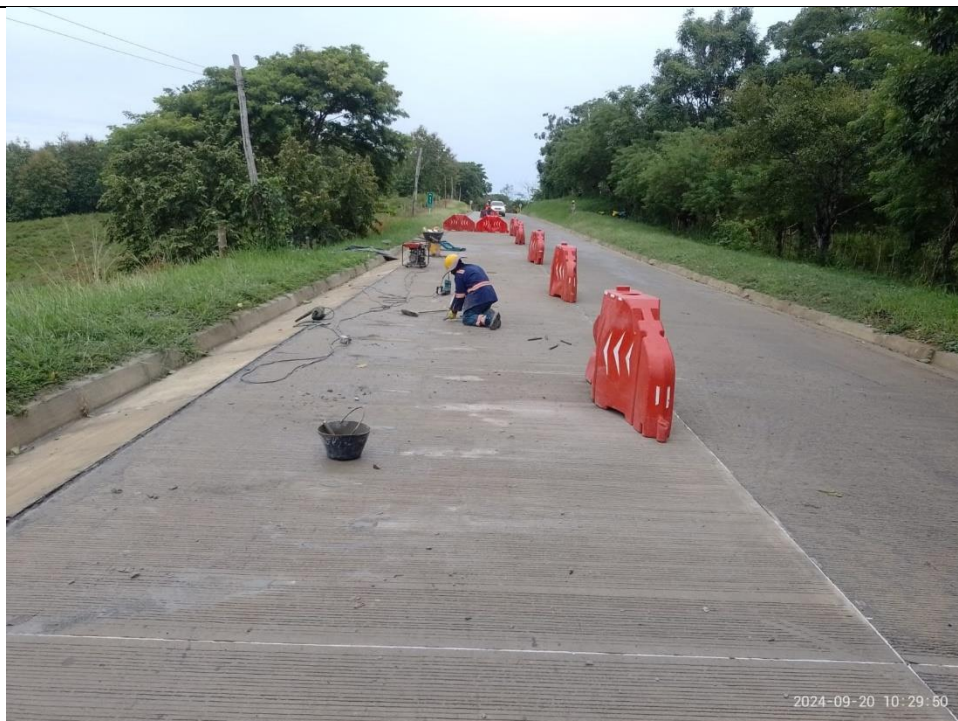
Reparaciones paliativas en losas agrietadas pavimento MR40 – costura cruzada

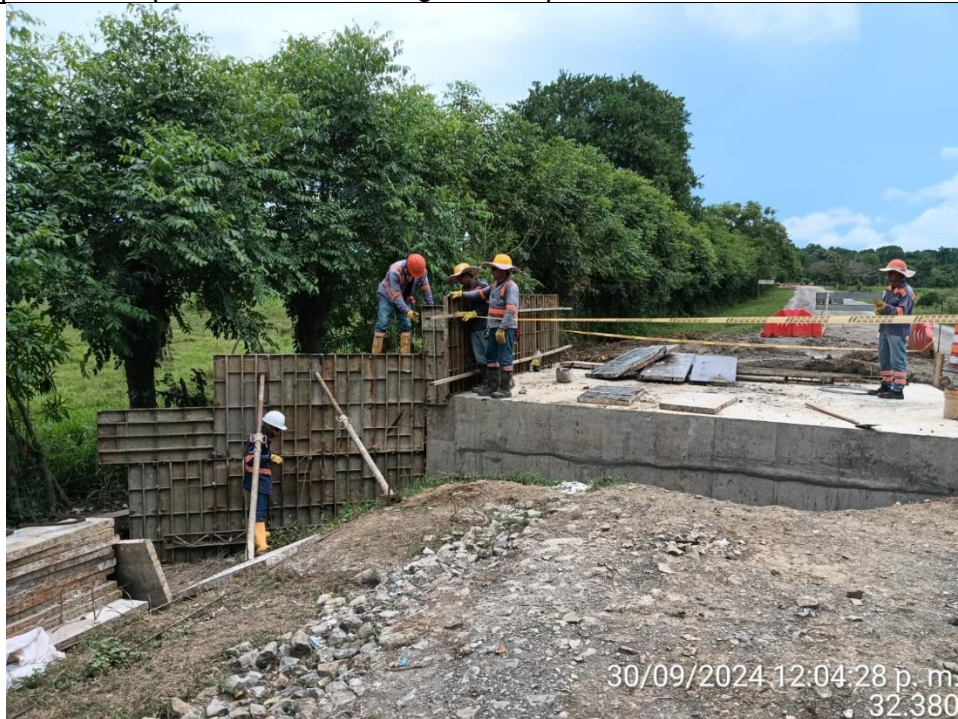
box culvert PR 35+015, construcción de aletas y muro guardarruedas, lado derecho

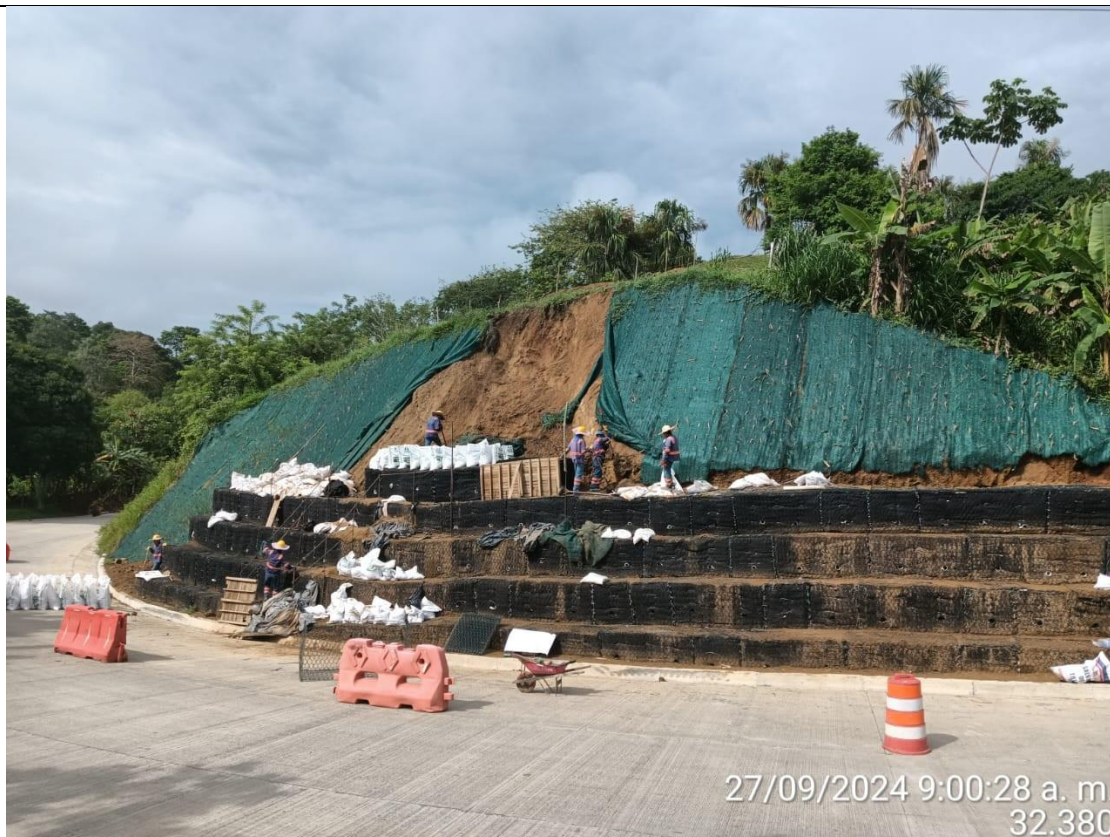
PR 14+400 construcción de gaviones lado izquierdo

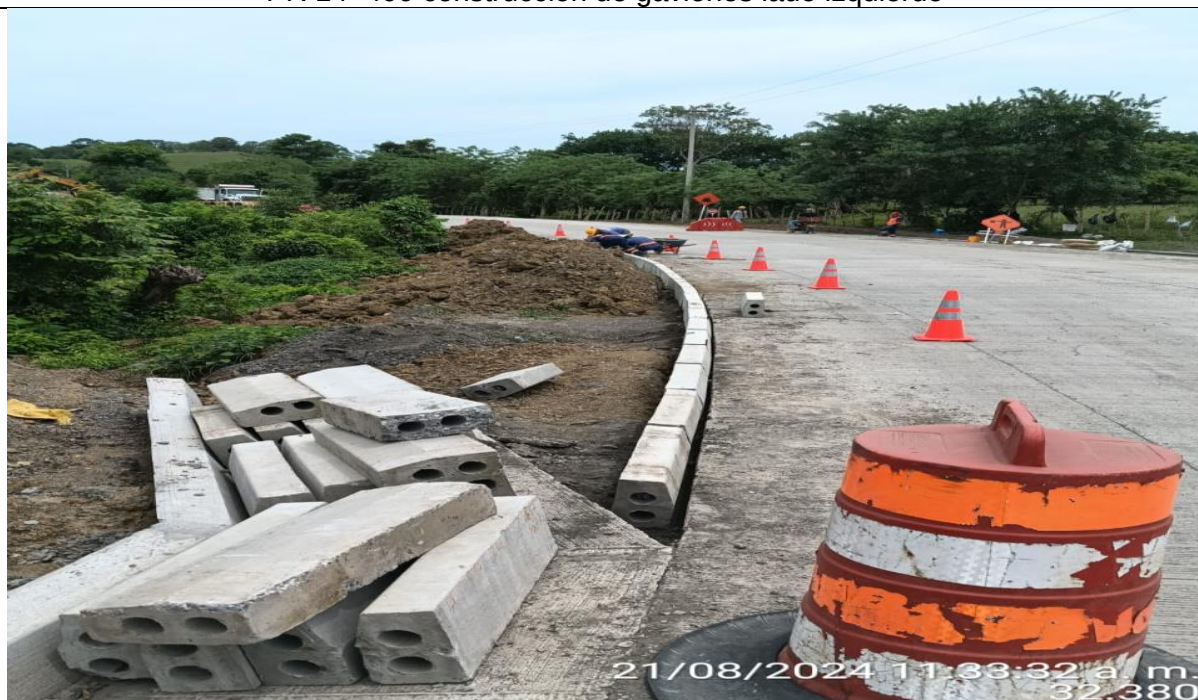
PR 30+110 Lado izquierdo. Instalación de bordillos prefabricados.

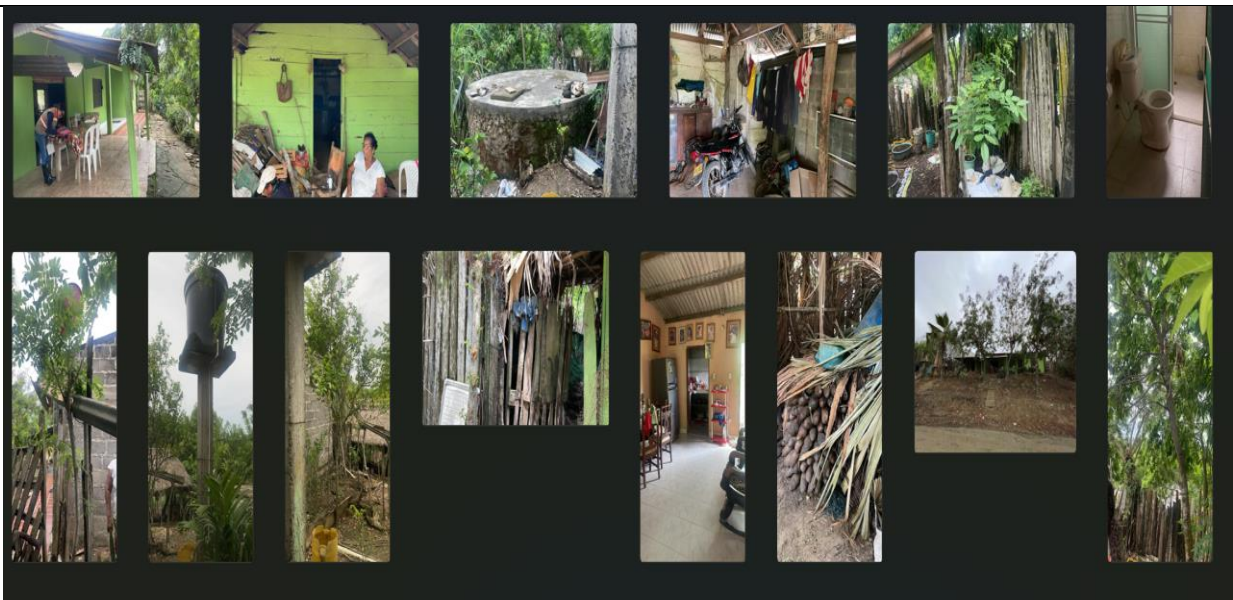
Verificación de especies y construcciones afectadas en el Predio 005B-I-T10-MSM – ubicada en mediaciones a los PR 45+572.38i al PR 45+595.22i. Ficha que ya fue presentada y aprobada en el mes de septiembre del presente año

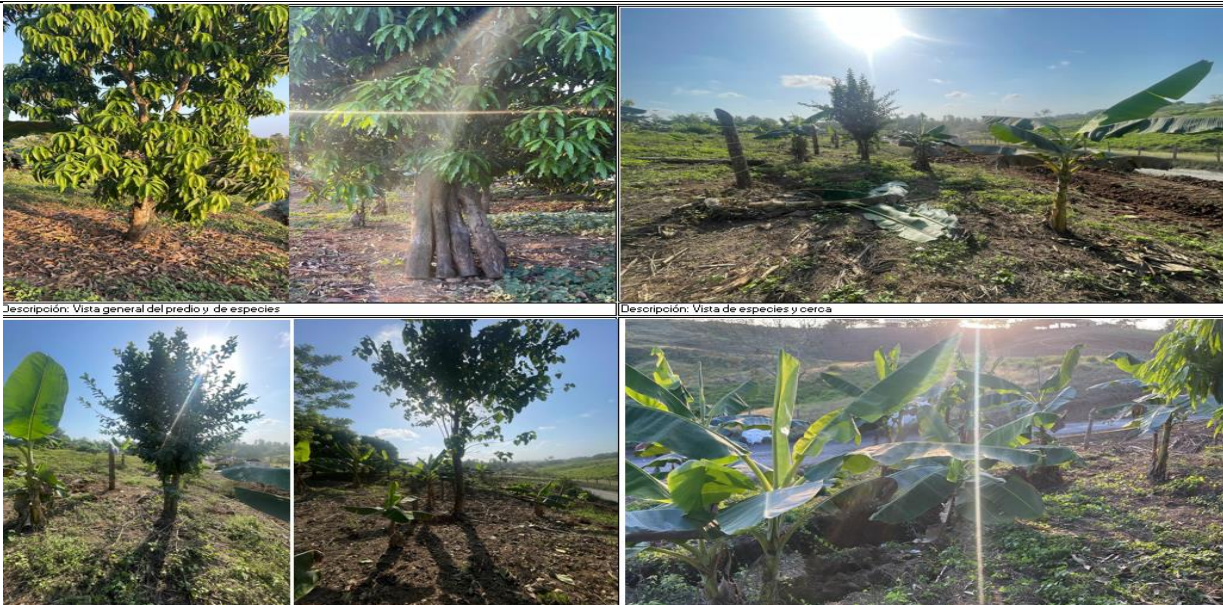
Verificación de especies y mejoras afectadas en el Predio 006-D-T6-MSM – ubicada en mediaciones a los PR 31+329 al PR 31+406 – al cual se solicita informe técnico de afectación. – Ficha Predial – Aprobada por la Subdirección de Sostenibilidad de INVIAS con Anexo 3 de zonas inestables.
