**MUNICIPIO DE PASTO**

**SECRETARIA DE BIENESTAR SOCIAL**

**INFORME FINAL DE SUPERVISION AL CONTRATO DE OBRA N° 20253905  
GAMA Y ASOCIADOS SAS**

**DICIEMBRE DEL 2025**

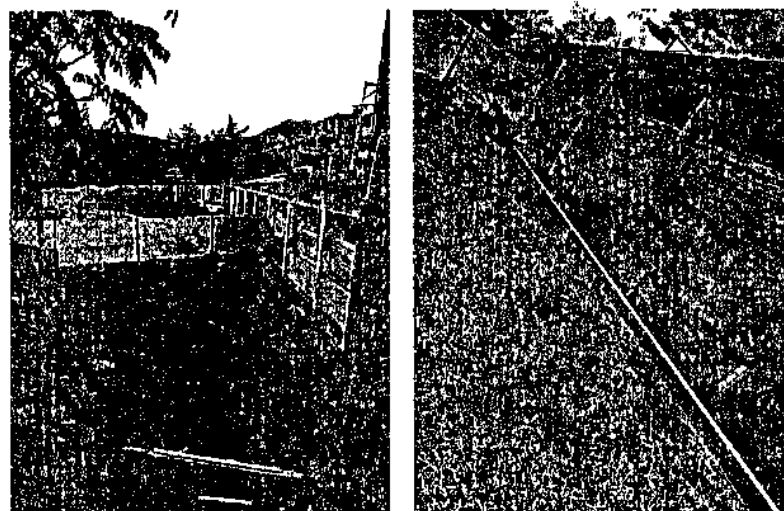
| DESCRIPCION | Se ejecutó relleno con material de préstamo (50% recebo y 50% triturado), con colocación, nivelación y compactación manual por capas, mediante equipos portátiles tipo rana, garantizando una base estable, drenante y con adecuada resistencia mecánica en las áreas intervenidas de la sede Brisas en sitios como hall de acceso, área de drenaje de agua pluvial y andenes. | |

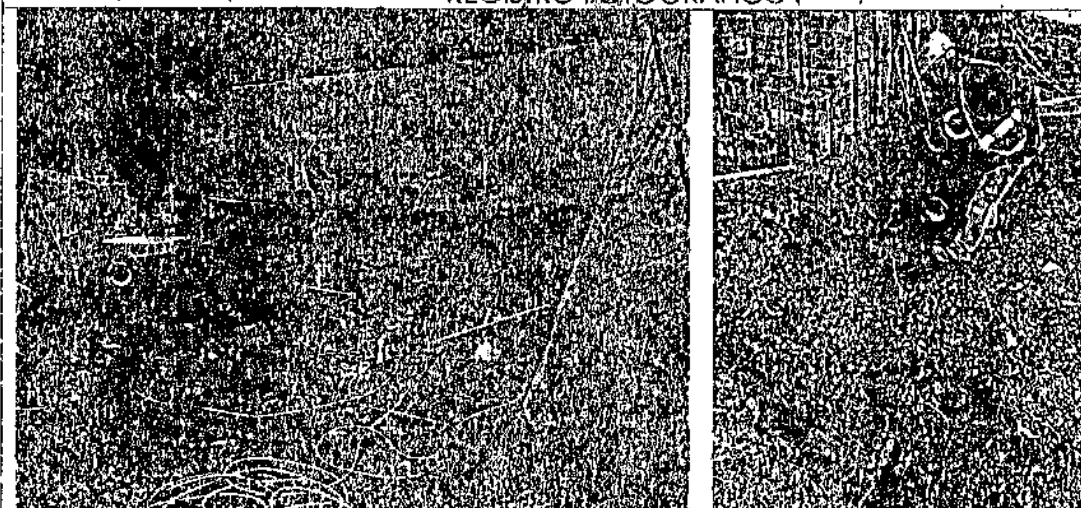
| DESCRIPCION | <p>Se realizó relleno con material de sitio, empleando el suelo disponible en la zona de trabajo para regularizar el nivel y mejorar la capacidad de soporte del terreno. La compactación se efectuó de manera manual y por capas, asegurando la cohesión del material y la preparación adecuada de la superficie para las fases constructivas posteriores en la sede Brisas.</p> | |

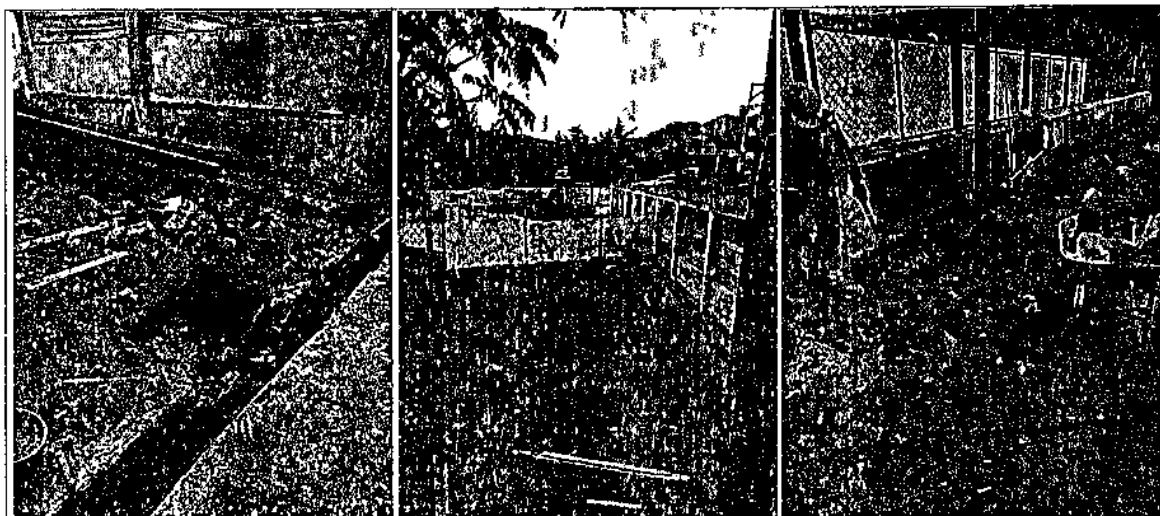
| DESCRIPCION | <p>Se realizó excavación mecánica en materiales varios sin clasificar, empleando maquinaria pesada para la remoción de suelos heterogéneos compuestos por material granular, cohesivo y fragmentos pétreos. La excavación se ejecutó siguiendo las cotas y dimensiones definidas en planos, garantizando la estabilidad del terreno y el cumplimiento de los parámetros de diseño.</p> <p>La actividad se llevó a cabo en la sede Brisas.</p> | |

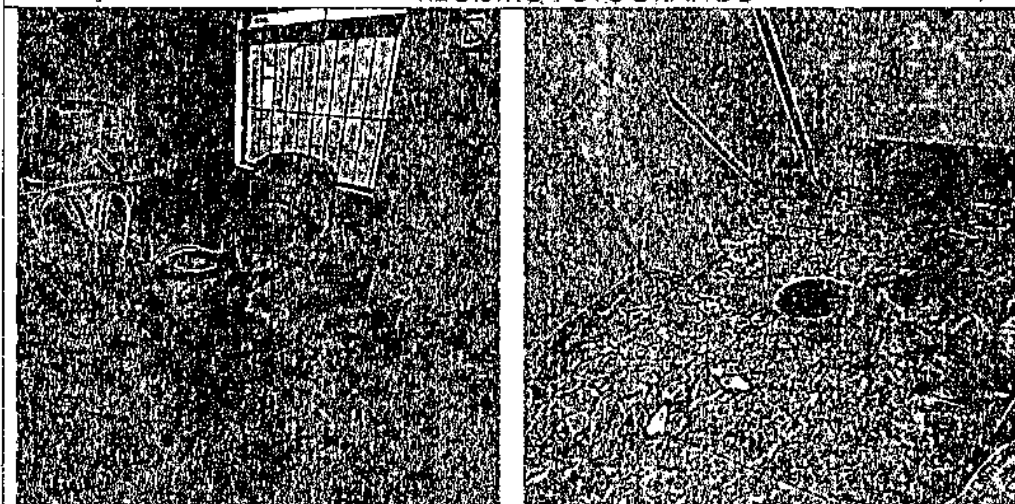
| DESCRIPCION | <p>Se ejecutó la demolición de enchape de piso, mediante el retiro manual de baldosas y cerámicas existentes y la limpieza de la superficie base para dejarla apta para la instalación del nuevo acabado.</p> <p>La actividad se desarrolló en las sedes Tescual, Juanoy, Brisas y Palma.</p> | |

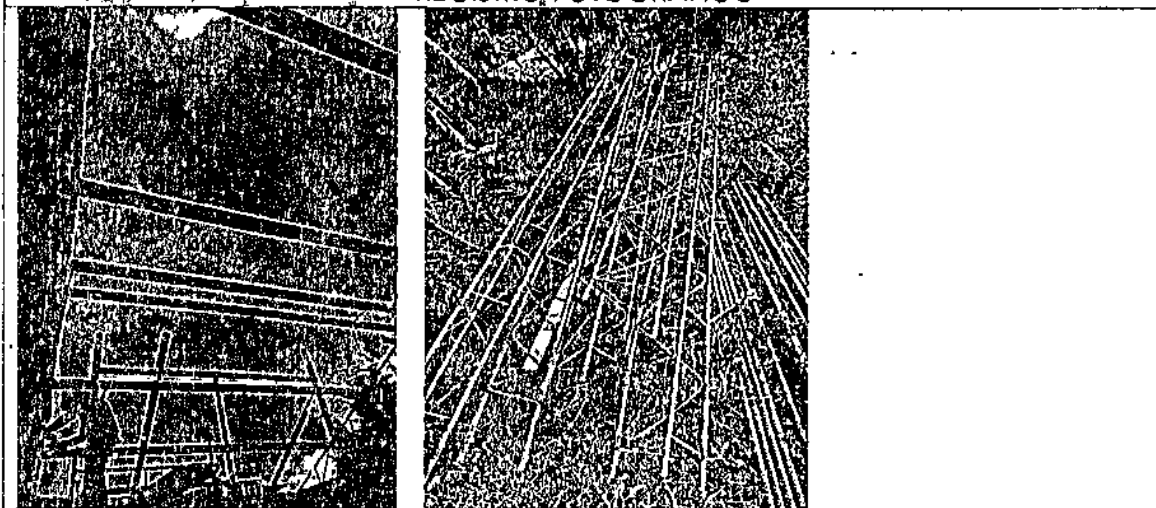
| DESCRIPCION | Se ejecutó el desmonte de la cubierta existente, retirando el caballete, las tejas y los elementos de fijación, y realizando la disposición organizada de los materiales conforme a las especificaciones del proyecto y protocolos de manejo de residuos.<br>La actividad se realizó en la sede Brisas. | |

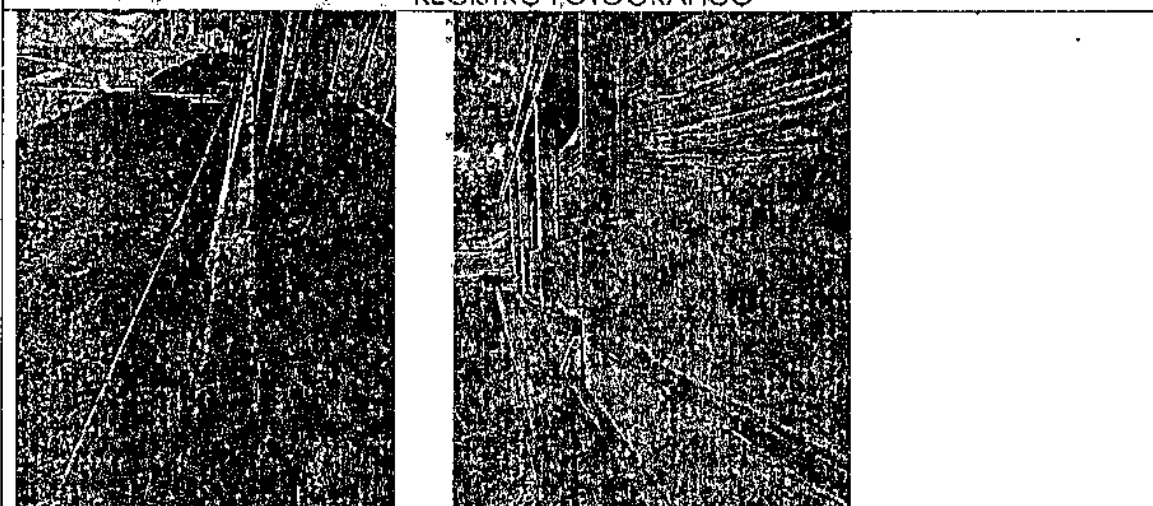
| DESCRIPCION | Se construyeron cunetas en concreto para la conducción y manejo de aguas superficiales, con dimensiones de 0.55 m de ancho y 0.10 m de espesor, utilizando concreto de 21 MPa (3000 PSI) para asegurar su durabilidad y estabilidad. La actividad se ejecutó en la sede Brisas. | |
