| | | <b>ACTA DE VICINDAD</b> | | | |
| Proyecto: CONTRATAR EL MANTENIMIENTO DE LA TERRAZA DEL SEGUNDO PISO DE LA SEDE PRINCIPAL DEL CNTR PARA INDUSTRIA DE LA COMUNICACIÓN GRÁFICA DEL SERVICIO NACIONAL DE APRENDIZAJE SENA REGIONAL DISTRITO CAPITAL DE LA CIUDAD DE BOGOTÁ D.C. | | | | | |
| Objetivo del Acta: | | Registro del estado del área a intervenir en el contrato N°. CO1.PCCNTR.8647825 cuyo objeto corresponde al mantenimiento de la terraza del segundo piso de la sede Principal del Centro para la Industria y la comunicación gráfica del SENA. | | | |

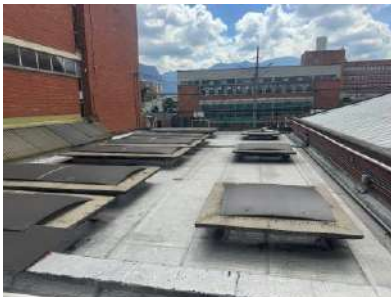
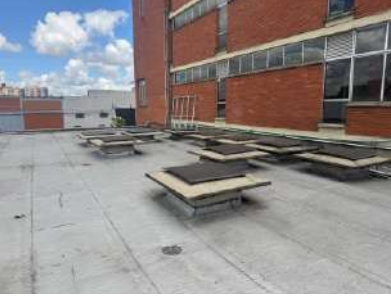
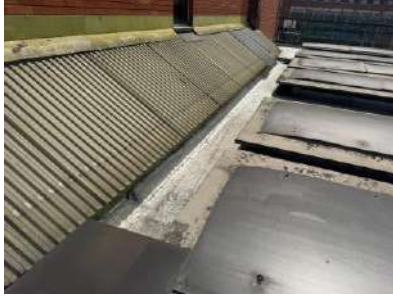
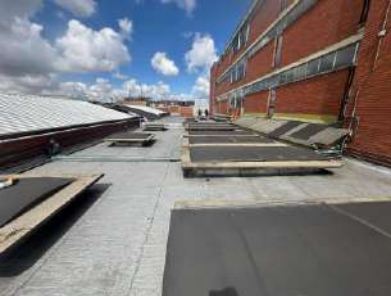
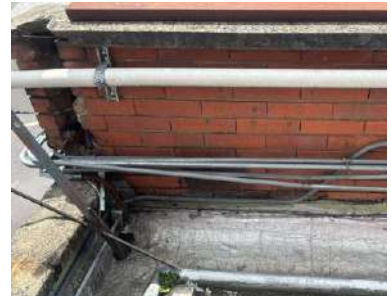
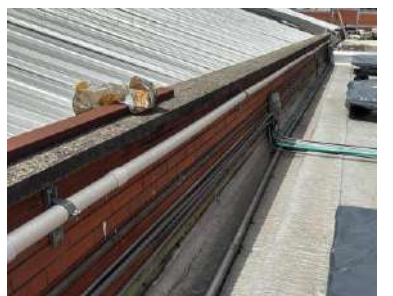
| Fotografía 4. Panorámica General (Sentido Occidente Oriental) de la zona principal de la cubierta a intervenir. | | Fotografía 5. Detalle de presencia de redes (Potable y eléctrica) sobre la zona principal de la placa a intervenir y estado de deterioro de muros en mampostería con fisuras y desprendimientos. | | Fotografía 6. Detalle de presencia de redes (Potable y eléctrica) sobre la zona principal de la placa a intervenir y muro perimetral. | |

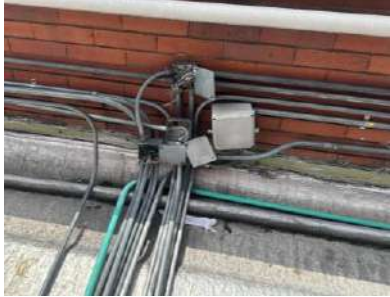
| Fotografía 7. Detalle de presencia de redes (Potable y eléctrica) sobre la zona principal de la placa a intervenir y muro perimetral | | | | | |

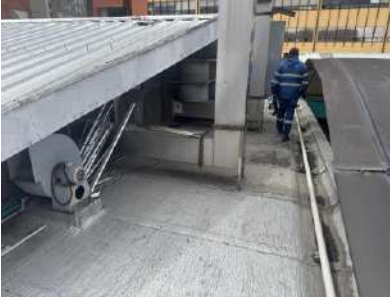
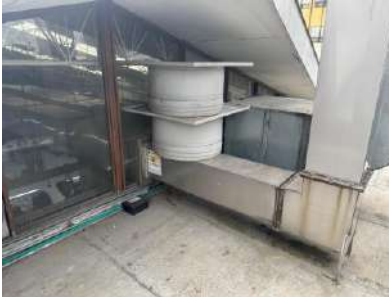
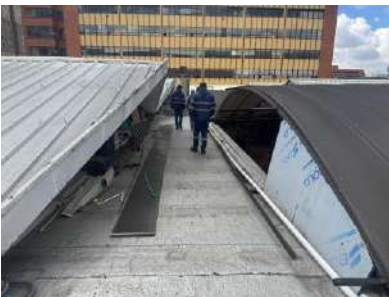
| Fotografía 8. Panorámica general de corredor entre cubiertas, que debe ser objeto de intervención. Se evidencia presencia de redes en el costado oriental y superficie general y media caña con recubrimiento en manto asfáltico. | | Fotografía 9. Detalle de ducto presente en zona de pasillo. | | Fotografía 9. Detalle de cubierta en policarbonato y presencia de acopio de residuos y materiales. | |

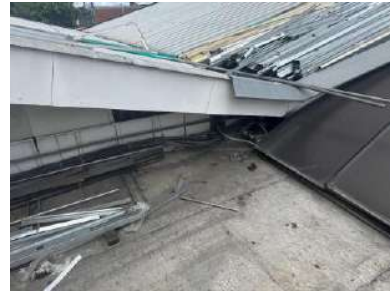
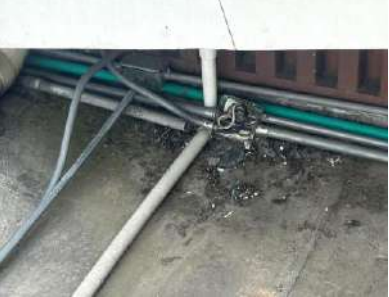
| Fotografía 10. Detalle de cubiertas y tejados en policarbonato y láminas. Presencia de acopio de residuos y materiales. Se evidencia deterioro en acopio de materiales en tejados | | Fotografía 11. Detalle de presencia de redes (Potable y eléctrica) sobre la zona de pasillo. | | | |

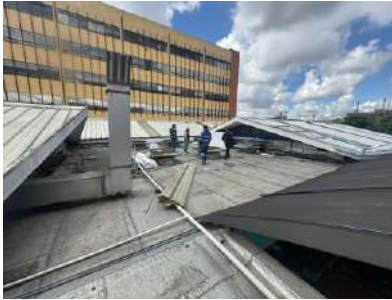
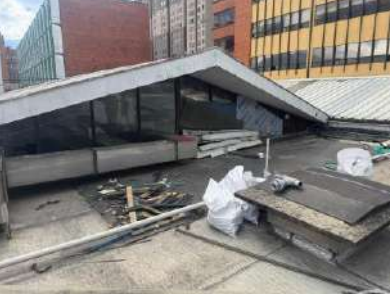
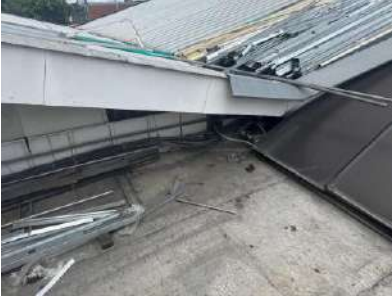
| Fotografía 12. Panorámica de cubierta posterior en donde se evidencia superficie en manto asfáltico y presencia de redes | | Fotografía 13. Panorámica de cubierta posterior en donde se evidencia el mayor acopio de materiales de la zona y presencia de redes de agua potable en servicio. | | Fotografía 14. Detalle de zona posterior en donde se evidencia regular estado de barreras perimetrales en tejados y acopio de materiales en tejado y cubierta. | |

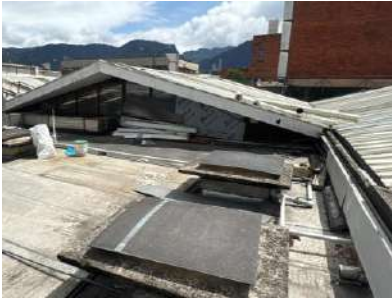
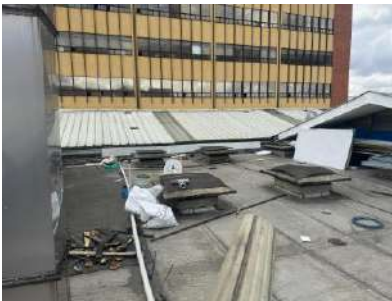
| Fotografía 15. Panorámica de la zona posterior en donde se evidencia presencia de claraboyas con policarbonato en mal estado y conexiones y redes de agua potable. | | Fotografía 15. Detalles de acopio de materiales en zona posterior de la cubierta a intervenir | | | |
| 1. se encuentra que la condición generalizada de la zona a intervenir se encuentra conformada por claraboyas con apertura superior protegida por policarbonato alveolar en regular estado por envejecimiento natural. | | | | | |
