CIS- SED-208-2023

**ASUNTO:** *Alcance Informe de Estado final de las obras adelantadas en el contrato No. CO1.PCCNTR.4078105 de 2022.*

**INFORME DE ESTADO FINAL DE LAS OBRAS ADELANTADAS EN EL CONTRATO**  
**No. CO1.PCCNTR.4078105 DE 2022**

**CONTRATO DE INTERVENTORÍA No. CO1.PCCNTR.4146218 CUYO OBJETO ES:**  
**“INTERVENTORÍA INTEGRAL AL CONTRATO DE EJECUCIÓN DE LAS OBRAS DE**  
**ADECUACIÓN, MEJORAMIENTO Y MANTENIMIENTO CORRECTIVO DE LAS**  
**PLANTAS FÍSICAS, ASÍ COMO LA ADECUACIÓN Y/O MEJORAMIENTO DE**  
**COMEDORES ESCOLARES DE LOS COLEGIOS DISTRITALES Y LA EJECUCIÓN DE**  
**OBRAS MENORES QUE PERMITAN LA ATENCIÓN DE EMERGENCIAS Y QUE**  
**GARANTICEN EL FUNCIONAMIENTO DE LA INFRAESTRUCTURA EN LOS**  
**COLEGIOS DISTRITALES Y SEDES ADMINISTRATIVAS, CON EL FIN DE ATENDER**  
**LOS REQUERIMIENTOS Y NECESIDADES EN TÉRMINOS DE INFRAESTRUCTURA**  
**FÍSICA PARA LA PRESTACIÓN DEL SERVICIO EDUCATIVO”.**

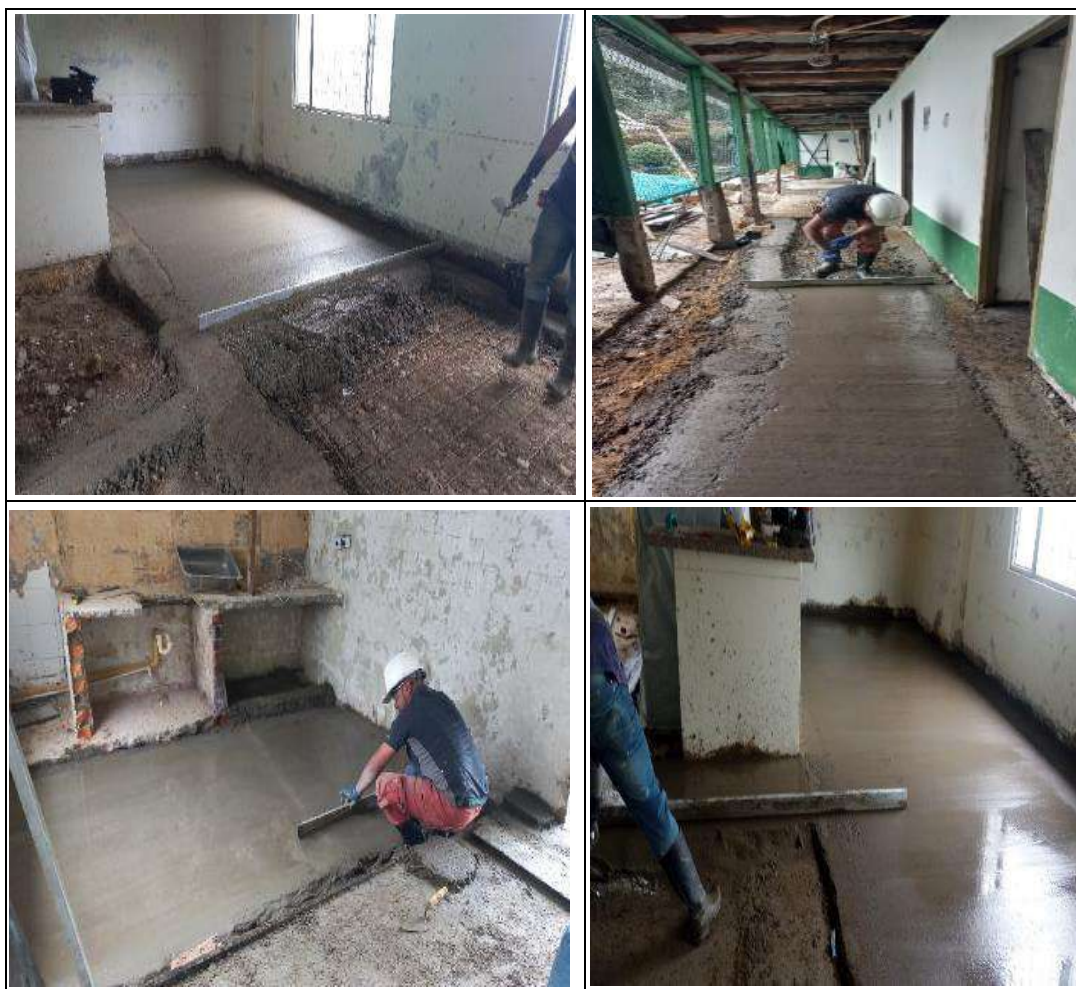
## REGISTRO FOTOGRAFICO

- **Ítem: 2.2.24 PLACA CONTRAPISO DE 10 CM - CONCRETO 3000 PSI. INCLUYE CORTE Y DILATACION.** Cantidad ejecutada: 79,32 M2.
- **Ítem: 7.1.1 ALISTADO DE PISOS EN MORTERO 1:3 E = 0.04M.** Cantidad ejecutada: 82,64 M2.

El contratista no ejecuto esta actividad con los estándares de calidad ni aplico las buenas prácticas de ingeniería, La interventoría previo a la ejecución de esta actividad solicitó al contratista la entrega de la documentación técnica o proceso constructivo para tal (caracterización de materiales, diseños de mezclas, ensayos, etc.) sin tener respuesta de los colaboradores del contratista de obra (Ing. Álvaro Bastidas). Se indicó en reiteradas ocasiones que para cualquier tipo de reconocimiento debían demostrar técnicamente que la actividad se ejecutó conforme a lo indicado en la descripción de ítem. Dado lo anterior, la interventoría **NO** recibe a satisfacción esta actividad ejecutada por el contratista.

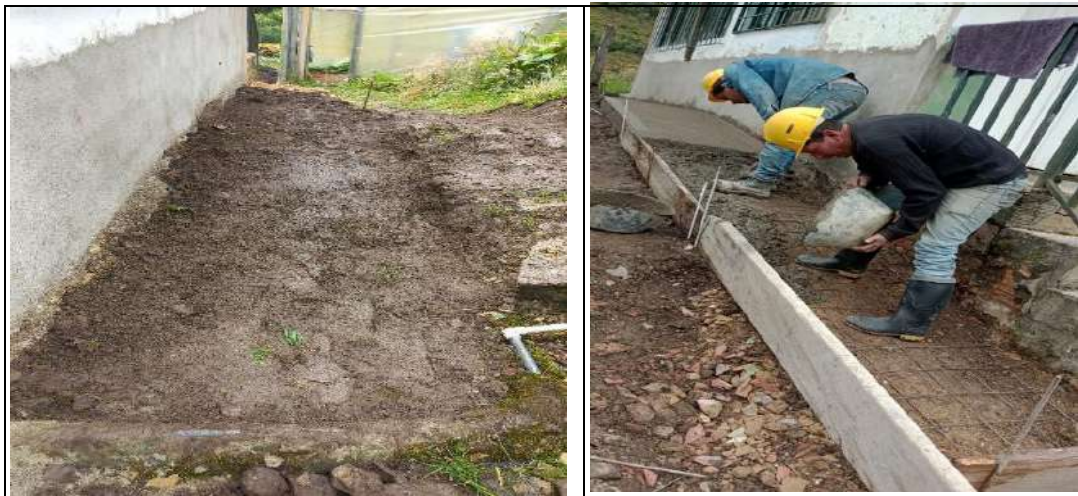
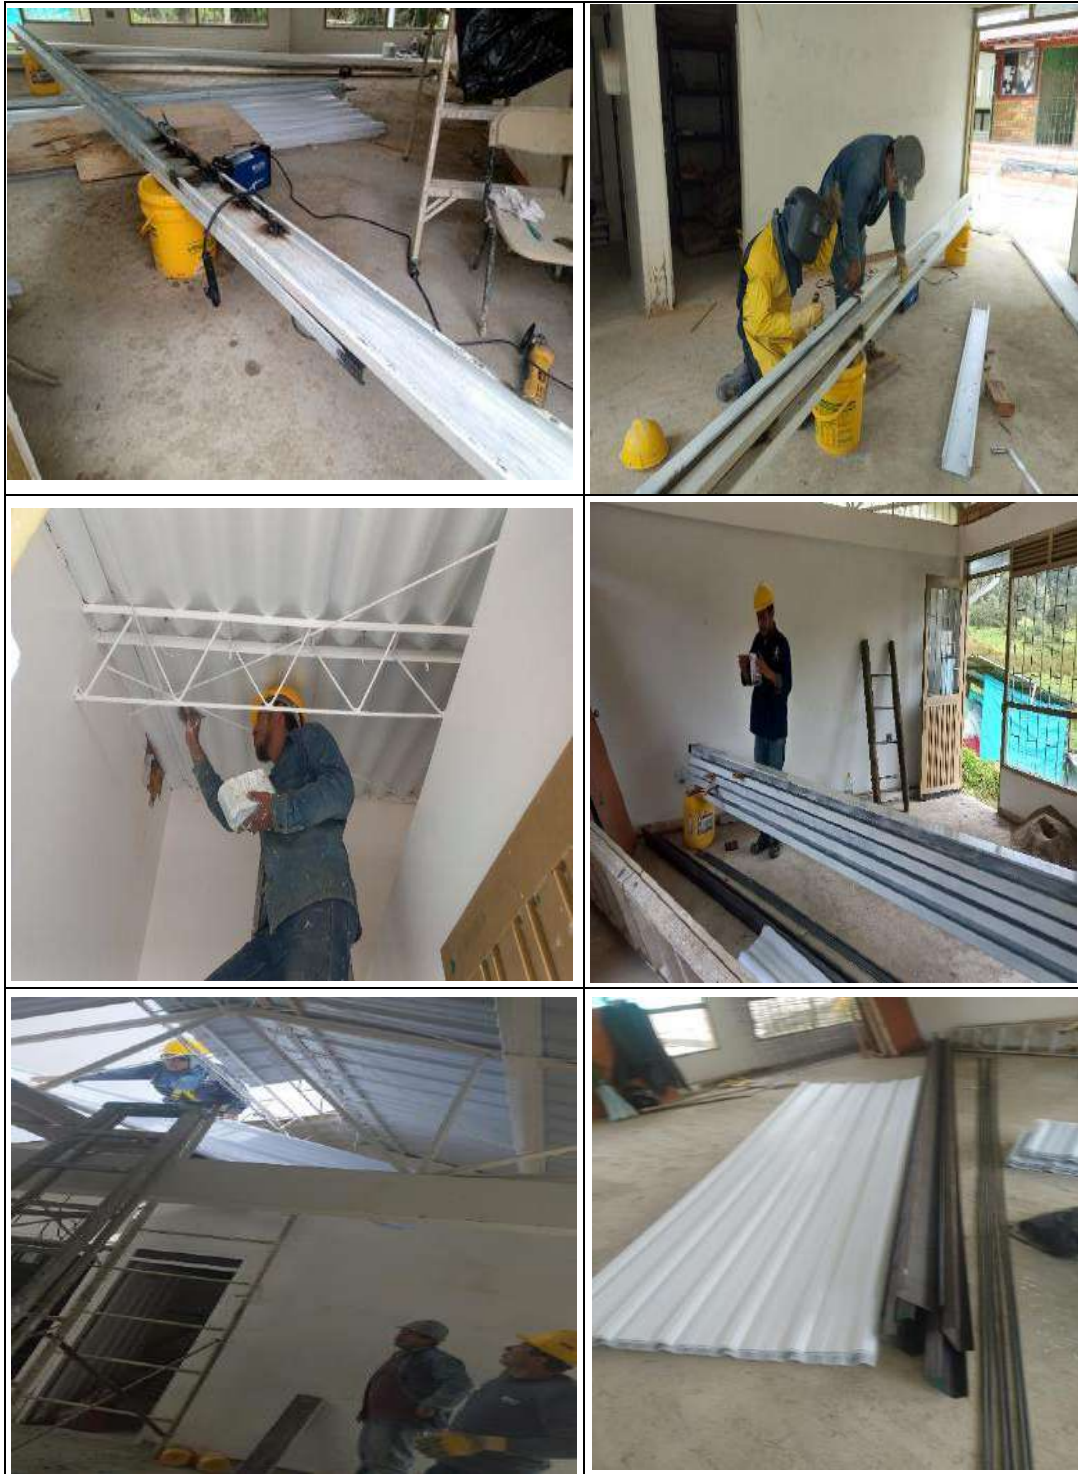
### REGISTRO FOTOGRAFICO

- **Ítem: 2.1.7 RELLENO CON MATERIAL SELECCIONADO.** Cantidad ejecutada: 1,44 M3
- **Ítem: 2.2.24 PLACA CONTRAPISO DE 10 CM - CONCRETO 3000 PSI. INCLUYE CORTE Y DILATACION.** Cantidad ejecutada: 15,43 M2.
- **Ítem: 2.5.2. SUMINISTRO E INSTALACIÓN DE ESTRUCTURA METÁLICA (APLICA PARA TODO TIPO DE ESTRUCTURA).** Cantidad ejecutada: 126,24 kg.
- **Ítem: 7.1.1. ALISTADO DE PISOS EN MORTERO 1:3 E = 0.04M).** Cantidad ejecutada: 60,99 M2
- **Ítem: 13.4.3. ESMALTE SOBRE CERCHAS, PUENTE Y ESTRUCTURA METÁLICA DE CUBIERTA (INCLUYE ANDAMIOS CERTIFICADOS).** Cantidad ejecutada: 170,14 ML.
- **Ítem: 17.1.16. SUMINISTRO E INSTALACIÓN DE CUBIERTA EN TEJA TERMOACUSTICA UPVC 2MM BLANCO TIPO ECOROOF O SIMILAR (INCLUIDO ESTRUCTURA DE REFUERZOS SI REQUIERE, ACCESORIOS DE INSTALACIÓN, ANDAMIO CERTIFICADO, HERRAMIENTAS Y EQUIPOS).** Cantidad ejecutada: 88,70 ML

El contratista no ejecuto esta actividad con los estándares de calidad ni aplico las buenas prácticas de ingeniería. La interventoría previo a la ejecución de esta actividad solicitó al contratista la entrega de la documentación técnica o proceso constructivo para tal (caracterización de materiales, diseños de mezclas, ensayos, etc.) sin tener respuesta de

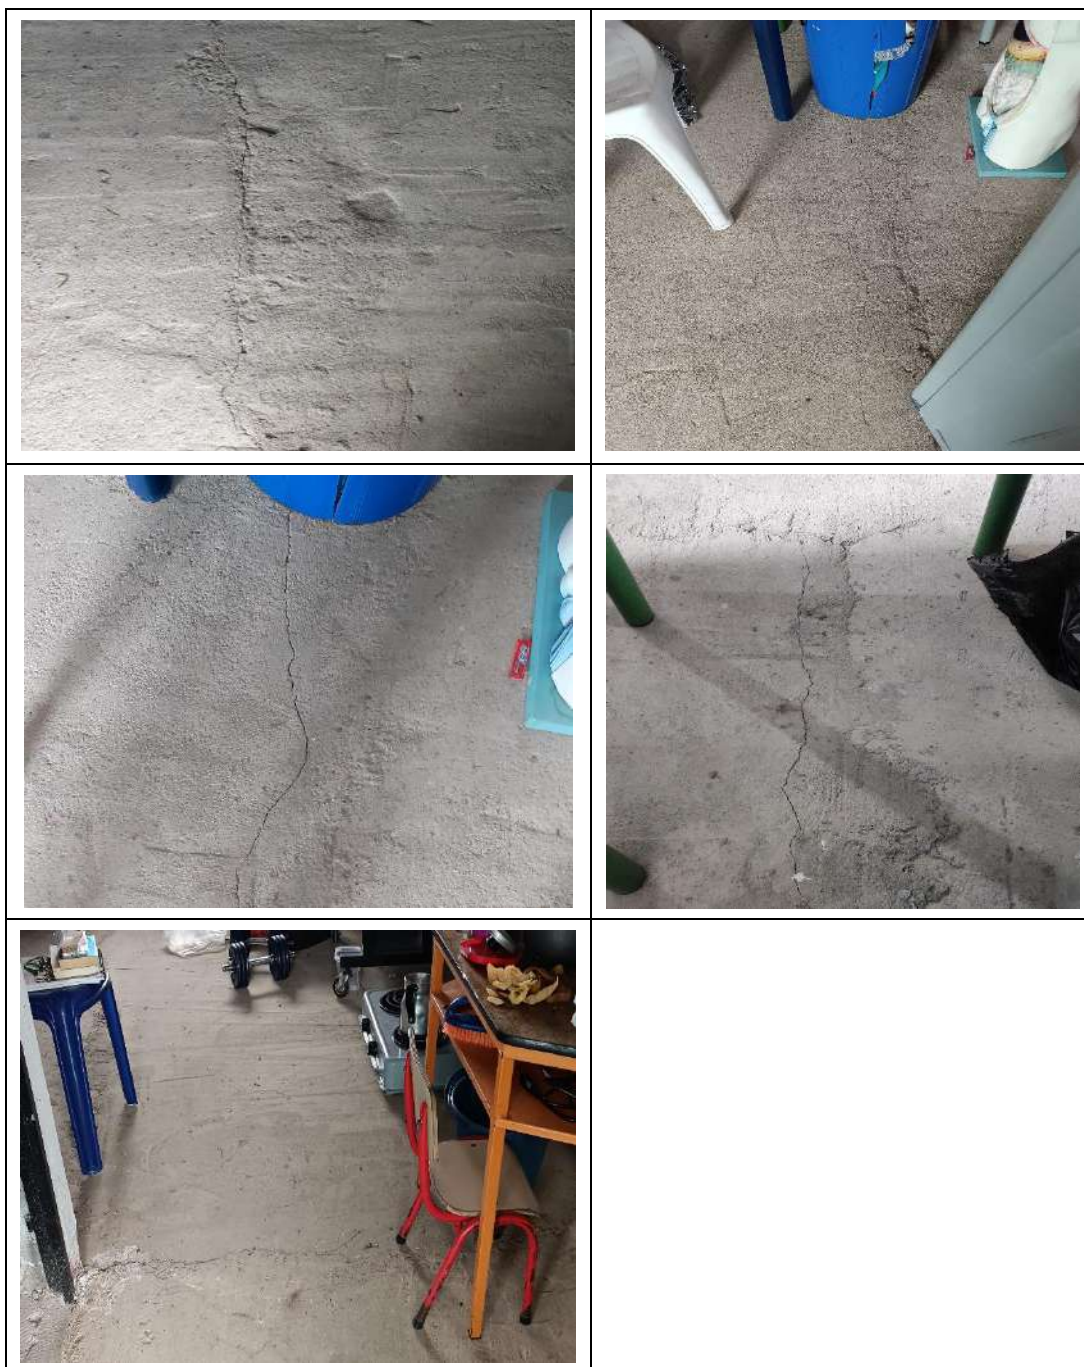
- **Ítem 2.2.24. PLACA CONTRAPISO DE 10 CM - CONCRETO 3000 PSI. INCLUYE CORTE Y DILATACION.** Cantidad ejecutada: 49,48 M2.

El contratista de obra no entregó en los tiempos requeridos, ni en debida forma la documentación técnica correspondiente al cumplimiento del plan de la calidad (caracterización del material pétreo, diseños de mezcla y ensayos de laboratorio) para la elaboración in situ de los concretos aplicados y fundidos en las diferentes sedes; por lo tanto, la interventoría no contó con insumos suficientes para determinar la resistencia ( $f'c$ ) de los concretos mencionados en las descripciones de los ítems contractuales, por lo cual no fueron recibidas a satisfacción estas actividades de fundida. Adicionalmente, se evidenció fisuras en las placas de concreto fundidas en los salones. Dado lo anterior, la interventoría **NO** recibe a satisfacción esta actividad ejecutada por el contratista.

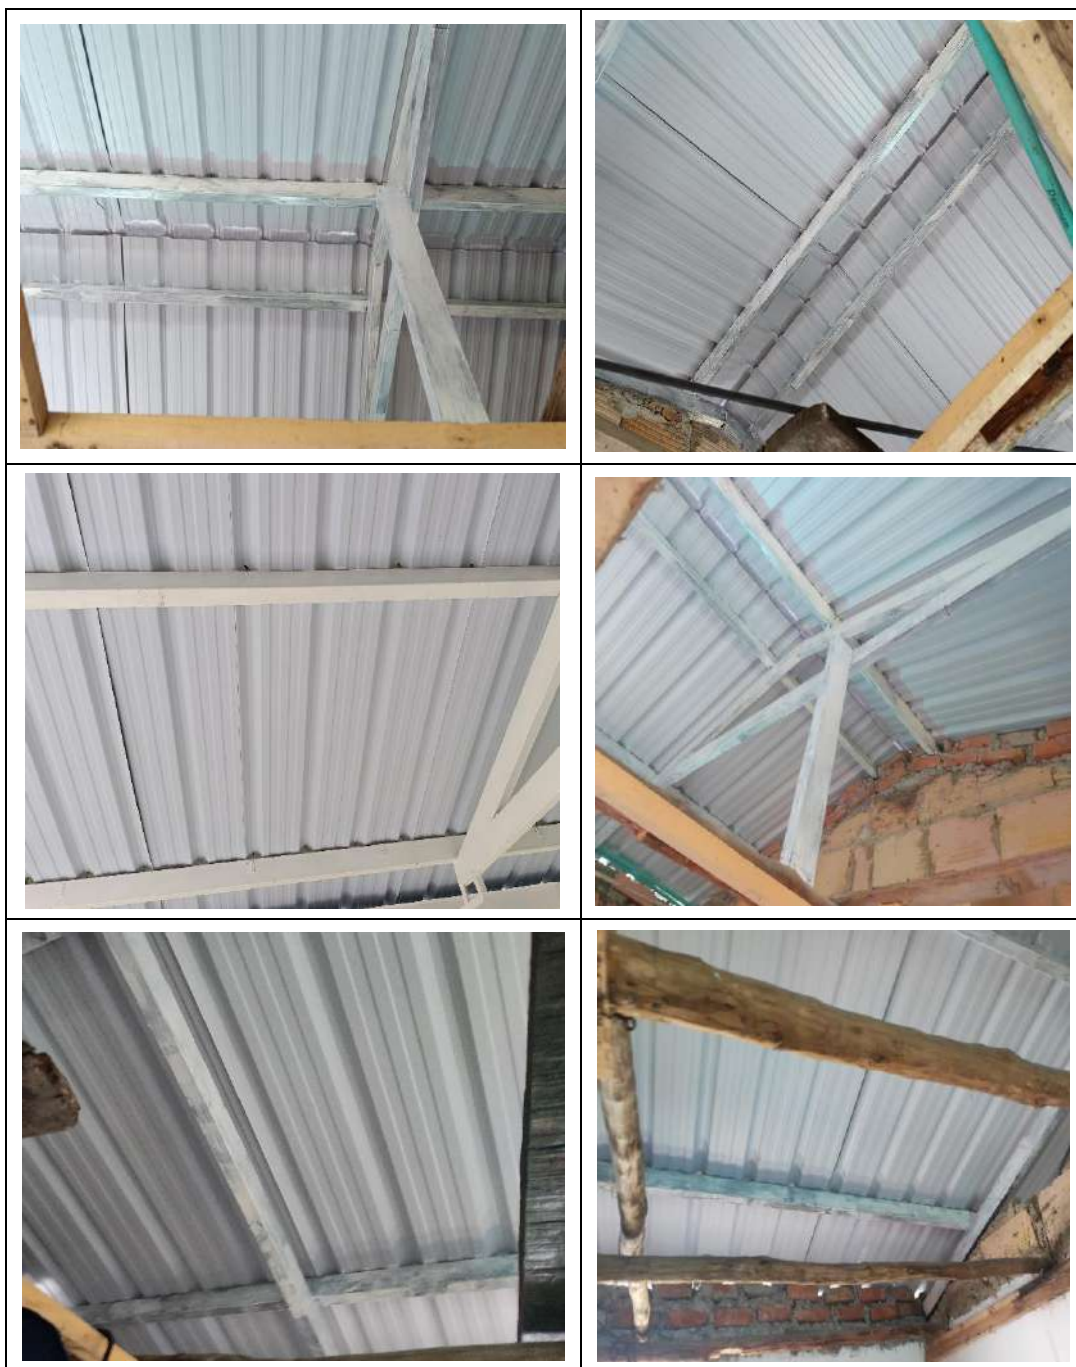
- **Ítem 13.4.3. ESMALTE SOBRE CERCHAS, PUENTE Y ESTRUCTURA METÁLICA DE**
- **CUBIERTA (INCLUYE ANDAMIOS CERTIFICADOS).** (No tiene memoria de cálculo)

El contratista procedió a pintar las correas y cerchas existentes en las aulas intervenidas; sin embargo, el contratista no ejecuto la actividad en debida forma, debido a que no se utilizaron andamios certificados si no utilizaron andamios convencionales y la aplicación de la pintura sobre estas cerchas/correas no fue la correcta, evidenciando parches en la misma. Dado lo anterior, la interventoría **NO** recibe a satisfacción esta actividad ejecutada por el contratista.

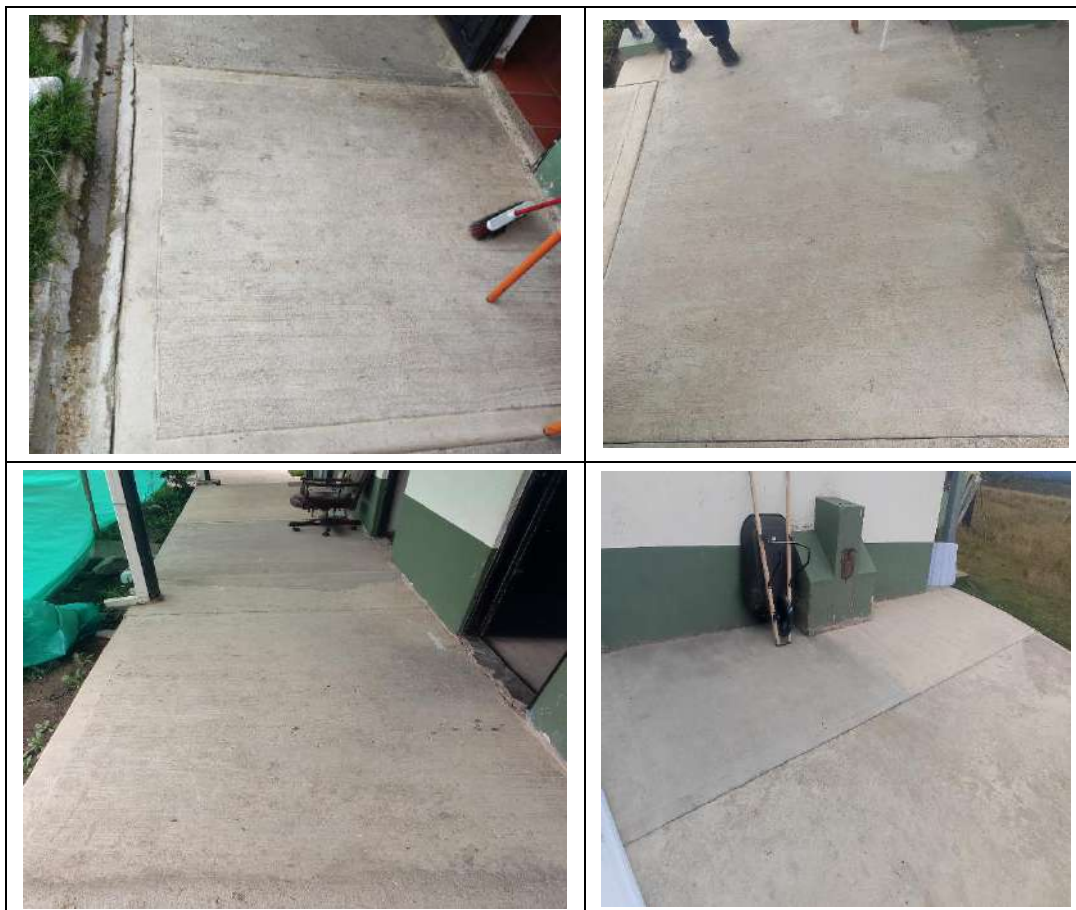
- **Ítem 16.1.1. ANDEN EN CONCRETO 2500 PSI H = 0.08 M. FUNDIDO EN SITIO, INCLUYE BORDILLO.** Cantidad ejecutada: 54,08 M2.

El contratista de obra no entregó en los tiempos requeridos, ni en debida forma la documentación técnica correspondiente al cumplimiento del plan de la calidad (caracterización del material pétreo, diseños de mezcla y ensayos de laboratorio) para la elaboración en situ de los concretos aplicados y fundidos en las diferentes sedes; por lo tanto, la interventoría no contó con insumos suficientes para determinar la resistencia ( $f'c$ ) de los concretos mencionados en las descripciones de los ítems contractuales, por lo cual no fueron recibidas a satisfacción estas actividades de fundida. Dado lo anterior, la interventoría **NO** recibe a satisfacción esta actividad ejecutada por el contratista.

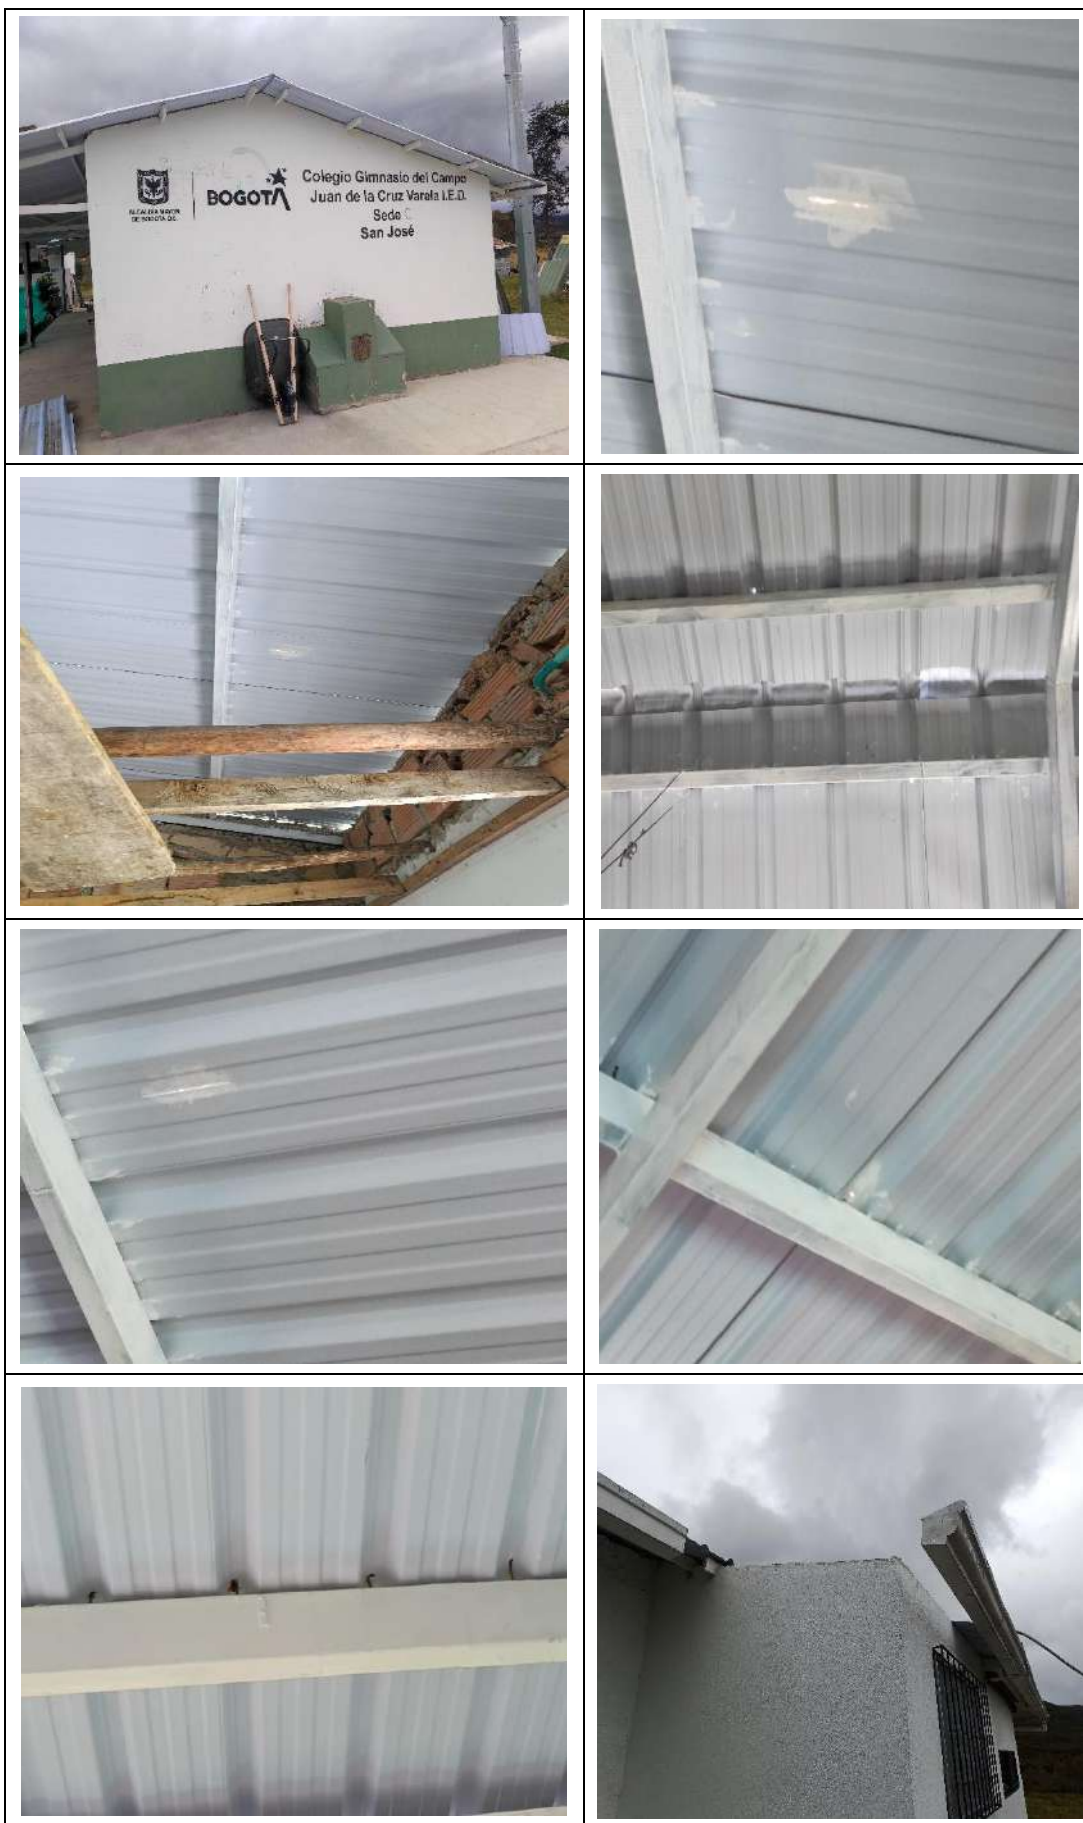
- **Ítem 17.1.6. SUMINISTRO E INSTALACION DE CUBIERTA EN TEJA TERMOACUSTICA UPVC 2MM BLANCO TIPO ECOROOF O SIMILAR (INCLUIDO ESTRUCTURA DE REFUERZO SI REQUIER, ACCESORIOS DE INSTALACION, ANDAMIOS CERTIFICADOS, HERRAMIENTA Y EQUIPO).** Cantidad ejecutada: 117,65 M2.

El contratista de obra ejecuto la actividad sin la previa autorización de la interventoría, toda vez que no contaba con las condiciones óptimas y mínimas para su ejecución. Lo anterior debido a que el colaborador Ing. Álvaro Bastida NO entregó a la interventoría la documentación pertinente a TAR y trabajos en altura. Además, el proceso de instalación no estuvo acorde a lo indicado en la ficha técnica de la cubierta, referente al distanciamiento mínimo de los apoyos instalados en la edificación (de 70 a 80 cm) ni se utilizaron andamios certificados. De igual manera el proceso de fijación de las tejas mostró falencias que ponen en riesgo la estabilidad de las láminas instaladas, caballetes desalineados donde se filtraba la luz exterior y aguas lluvias, como así mismo se observaron tejas fisuradas y perforadas, evidenciando una falta de experiencia del contratista de obra en la instalación de la cubierta. Dado lo anterior, la interventoría **NO** recibe a satisfacción esta actividad ejecutada por el contratista.

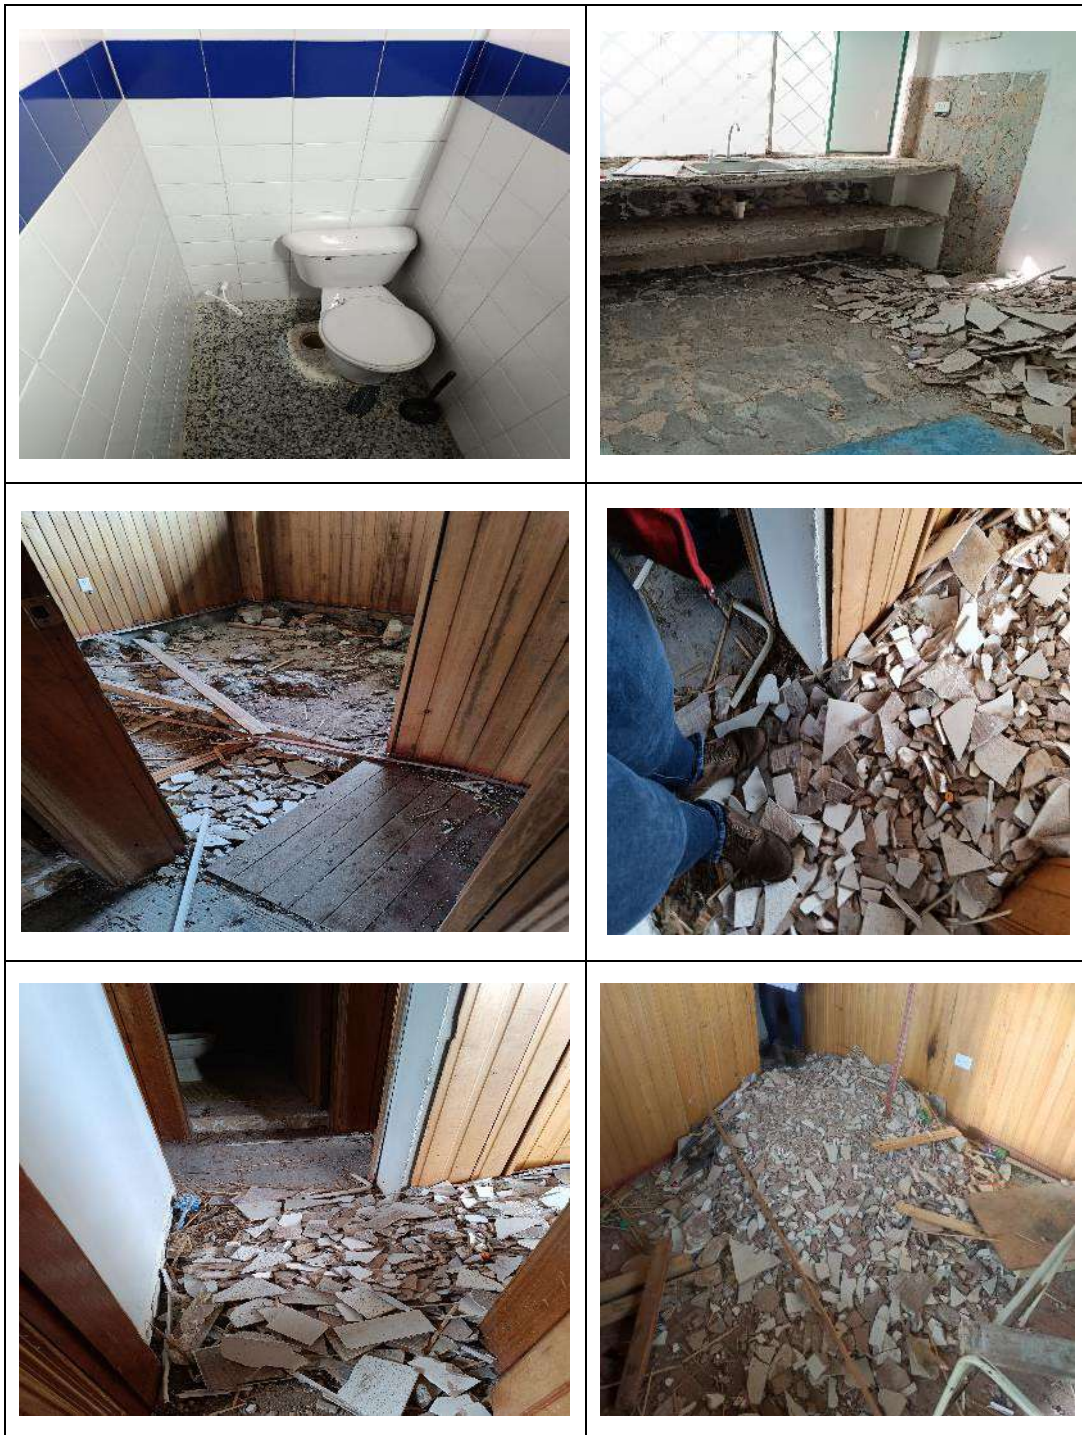
El contratista realizó las actividades de demolición y desmonte de las actividades antes relacionadas; sin embargo, el contratista no realizo el retiro de los residuos de construcción a los sitios autorizados como lo especifica los ítems contractuales, por lo que los residuos quedaron en los salones afectando la movilidad del personal y generando riesgos a la comunidad que habita y utiliza la sede. Dado lo anterior, esta interventoría **NO** recibe a satisfacción las actividades de los ítems relacionados en este punto, ya que no están totalmente ejecutados como se describe en cada uno de los ítems contractuales.

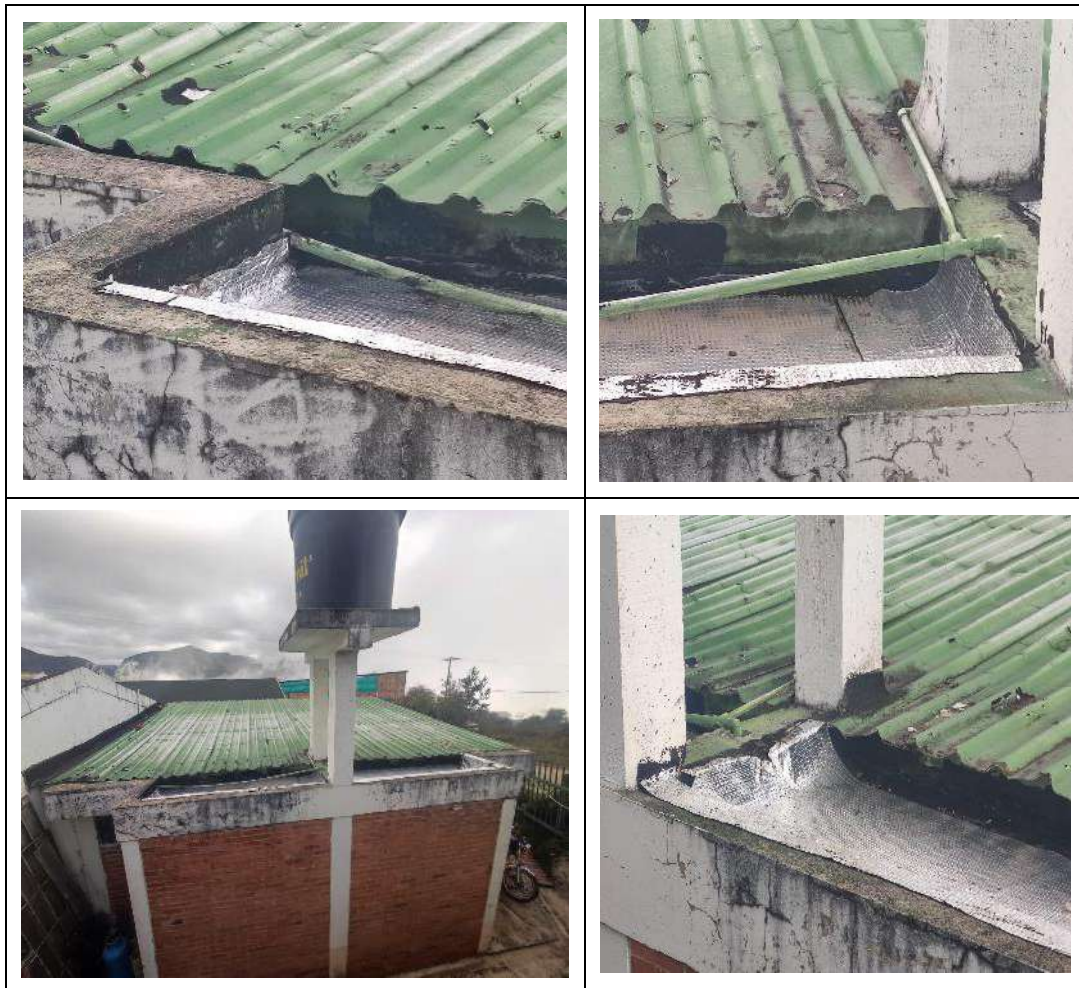
- Ítem 17.1.7. MANTO ASFALTICO IMPERMEABILIZANTE (IMPERMEABILIZACIÓN Y REPARACIÓN DE HUMEDAD). Cantidad ejecutada: 8,40 m2.

El contratista no ejecuto esta actividad con los estándares de calidad ni aplico las buenas prácticas de ingeniería, toda vez que el manto asfáltico presenta levantamiento en los bordes, además quedo mal instalado; igualmente, no se cubrió la parte superior del bordillo, por lo que el cuando llueve el agua se filtra entre el bordillo y el manto asfáltico. Dado lo anterior, la interventoría **NO** recibe a satisfacción esta actividad ejecutada por el contratista.

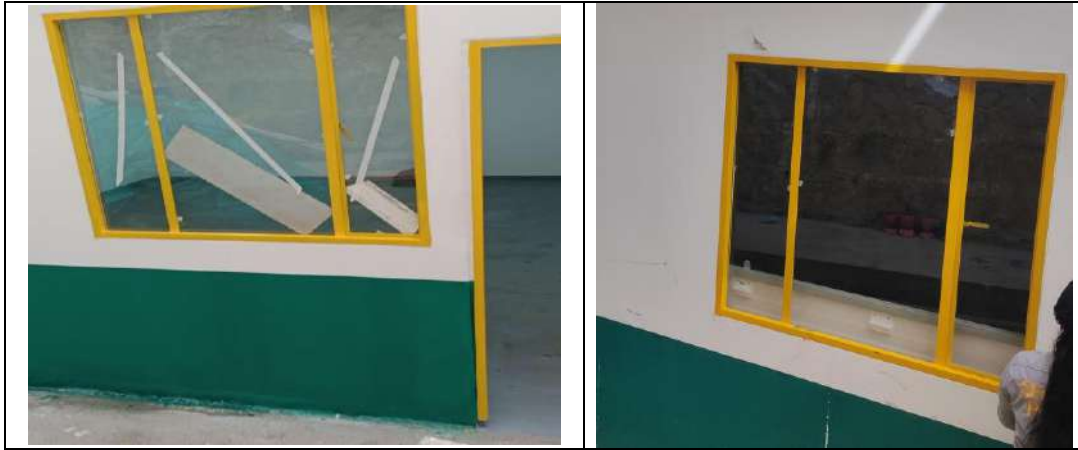
El contratista de obra instaló ventana con base a los descrito en el ítem contractual; sin embargo, el cristal de la misma no contó con PELÍCULA DE SEGURIDAD lo cual impidió el recibo total y a satisfacción de este trabajo por la interventoría. Es de recordar que dicha novedad se le informó en reiteradas ocasiones al colaborador del contratista (ing. Álvaro Bastidas) donde esté haciendo caso omiso a la solicitud no subsanó lo pendiente. Dado lo anterior, la interventoría **NO** recibe a satisfacción esta actividad ejecutada por el contratista.

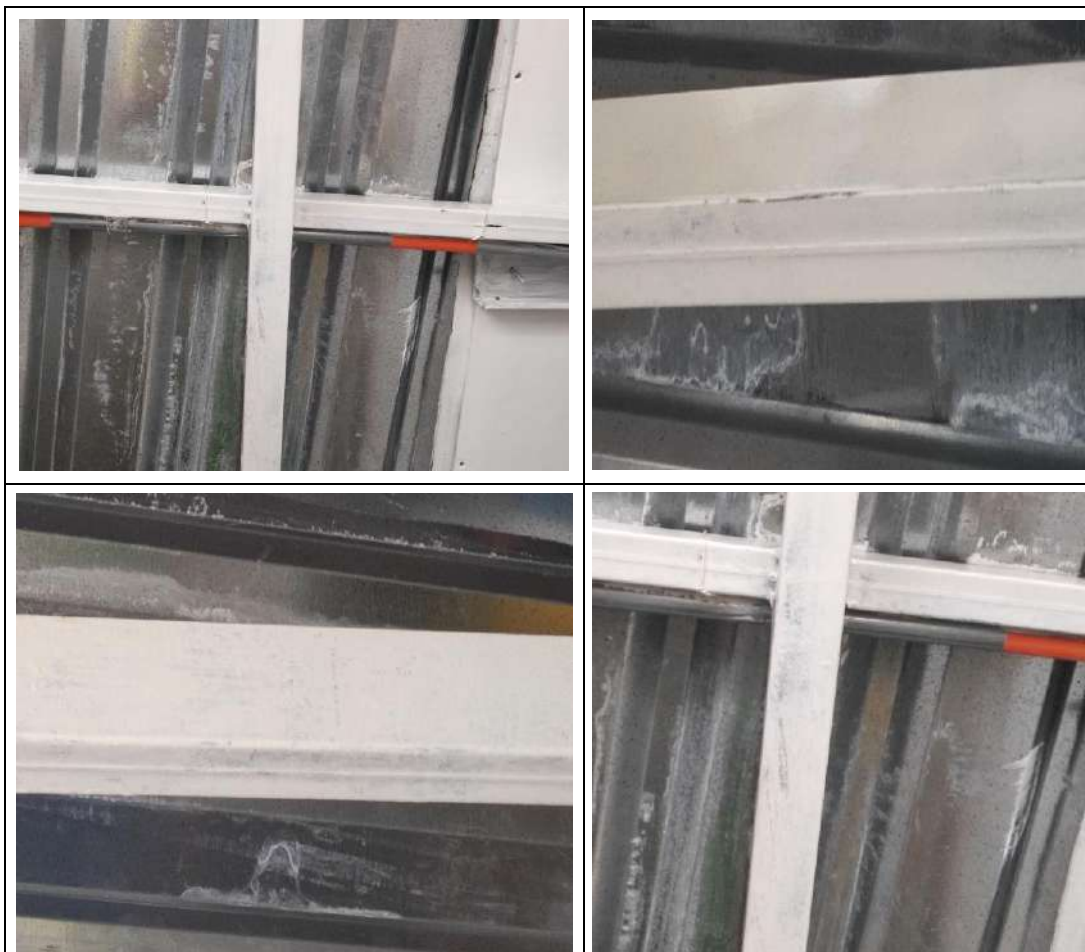
- **Ítem: 13.4.3. ESMALTE SOBRE CERCHAS, PUENTE Y ESTRUCTURA METÁLICA DE CUBIERTA (INCLUYE ANDAMIOS CERTIFICADOS).**  
Cantidad ejecutada: 36,06 ml.

El contratista procedió a pintar las correas y cerchas existentes en el aula intervenida; sin embargo, el contratista no ejecuto la actividad en debida forma, debido a que no se utilizaron andamios certificados si no la utilización de cuerpos de andamios convencionales y la aplicación de la pintura sobre estas cerchas/correas no fue la correcta, evidenciando parches en la misma. Dado lo anterior, la interventoría **NO** recibe a satisfacción esta actividad ejecutada por el contratista.

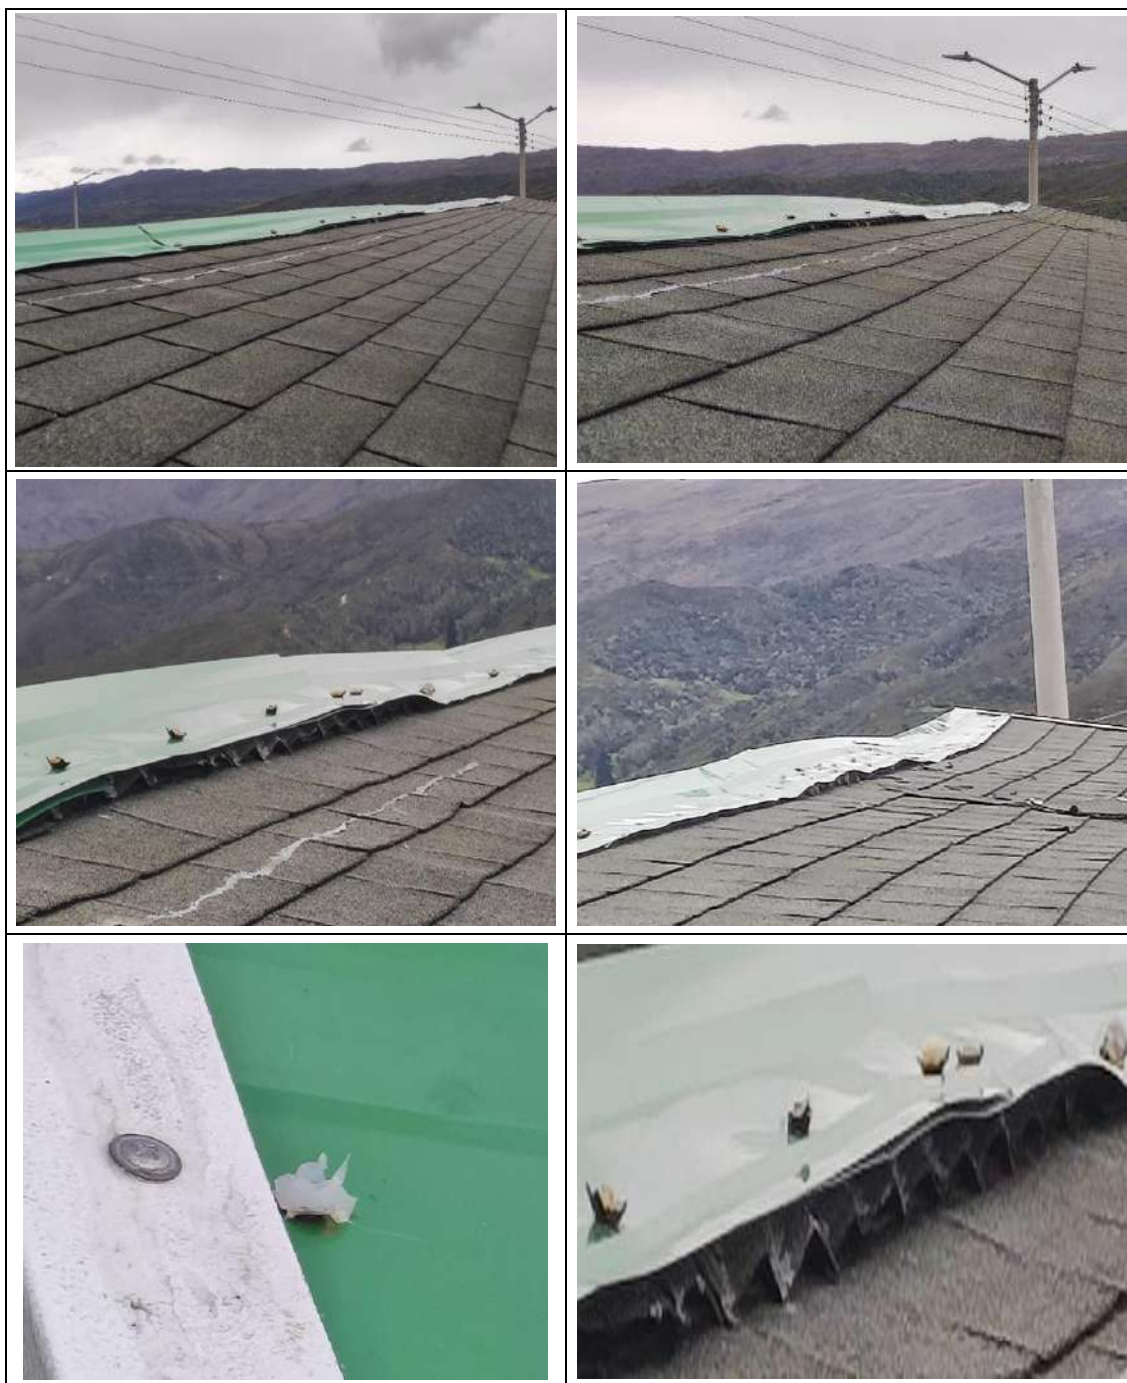
Para el día 24 de marzo de 2023 se le manifestó al contratista por parte de la SED lo siguiente: “SE TIENE LA EMERGENCIA POR FILTRACIONES DE AGUA EN EL BLOQUE DE AULAS DE CLASE, EL DAÑO APARENTEMENTE ESTA EN LA FALTA DEL CABALLETE O LA MALA INSTALACIÓN DEL MISMO” por lo que se le solicitó: i Retiro de piezas dañadas o en mal estado, instalar imprimante en las zonas que requiera, reemplazo de las piezas faltantes o dañadas tanto de cubierta como caballete. A lo anterior el CONSORCIO GYG-INVERCLEGIOS2022 instaló lamina metálica con anclajes en tornillos, el cual el tipo de caballete instalado no corresponde al de la teja existente; además, no se le consulto ni propuso a la interventoría el material instalado; por otra parte, la ejecución de esta actividad presenta deficiencias técnicas en su instalación, careciendo de calidad en los trabajos realizados y falta de las buenas prácticas de la ingeniería. Dado lo anterior, la interventoría **NO** recibe a satisfacción esta actividad ejecutada por el contratista.
